令和2年度 長岡国道事務所工事施工技術発表会

技 術 報 文 集

長岡国道事務所工事安全対策協議会

本報文集は、長岡国道事務所工事安全対策協議会を構成する工事受注者が、長岡国道事務所発注の工事を施工するにあたり、それぞれの工事で実践した新しい試み(新技術・新工法など)や様々な創意工夫、安全対策等について取り組んだ事例を技術報文として収録したものです。
これらは各施工現場での取組事例であり、国土交通省の見解や基準を示すものではありません。

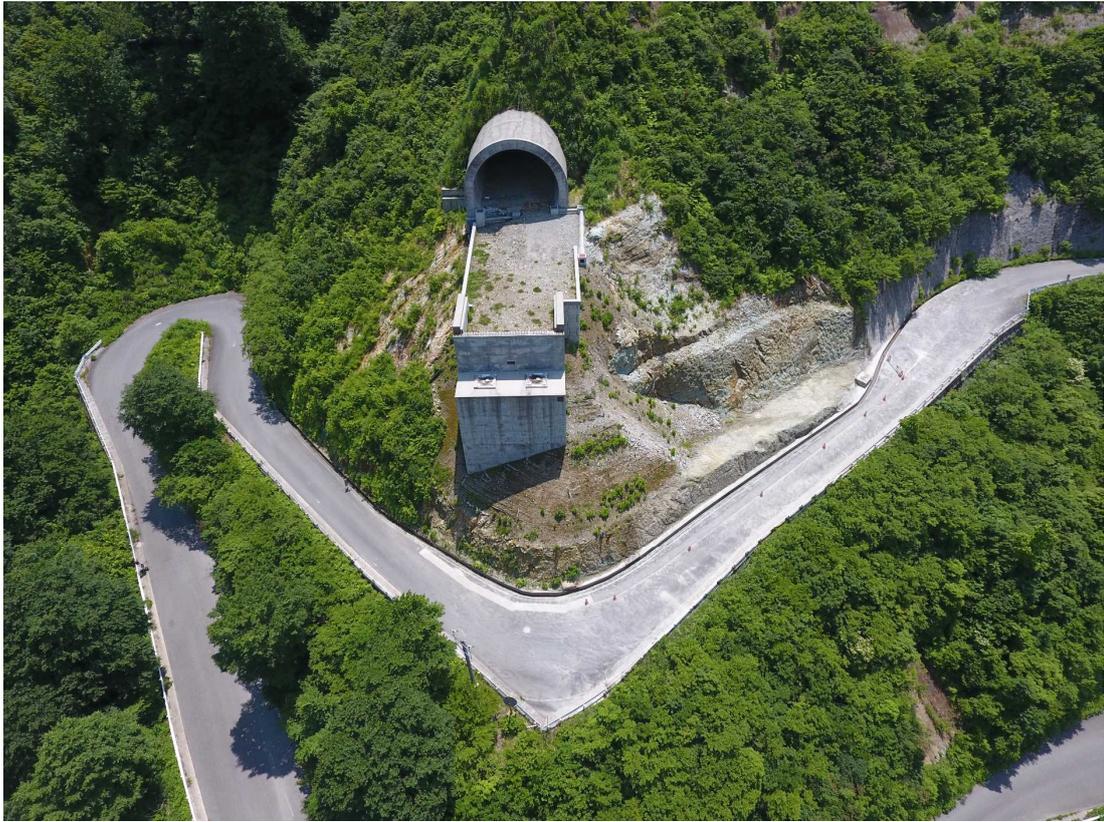
【5号橋梁 A 2】

報文タイトル	航空写真を利用した作業員への現場説明性の向上
工 事 名	国道289号5号橋梁下部その3外工事
施 工 業 者 名	小柳建設株式会社
報 告 者 名	八木澤 太郎 (やぎさわ たろう) [監理技術者]
工 事 概 要	橋台工 1式 深礎工 6本 橋台躯体工 1式
報文概要	4箇所施工箇所があり、それぞれ急峻な地形であることと、用地に注意しなければいけない箇所であったことから、航空写真を利用し協力業者作業員へ現場説明を行った。
実施内容	当工事は4箇所施工箇所があり、すべてが急峻な場所での施工で、用地侵害の恐れがある箇所でもありました。福島側の工区は現場事務所から遠く、新規業者が簡単に現場を見にできませんでした。5号橋梁A2での施工は、見通しの悪い信号機設置区間での施工であり作業員には、施工前に現場状況を周知させる必要がありました。広範囲に点在している工事の現場状況を作業員に説明する為、ドローンによる航空撮影を行い、写真を利用して協力業者へ現場説明を行い安全対策を行いました。
実施結果	航空写真を利用した現場説明を行うことにより、協力業者にわかりやすく説明することができました。福島側の工区では、他工事が隣接工事を行っていましたが、無事故で完了することができました。用地境界付近での作業もありましたが、用地侵害をすること無く終えることができました。 施工箇所以外にも、工事用道路の写真を利用して他工事の施工状況・注意点を指示し、安全に工事用道路の通行をすることができました。 遠隔地での施工箇所は、事前に航空写真で説明することにより現場へ行って説明する回数が減り、移動時間減による職員の作業時間に確保ができました。

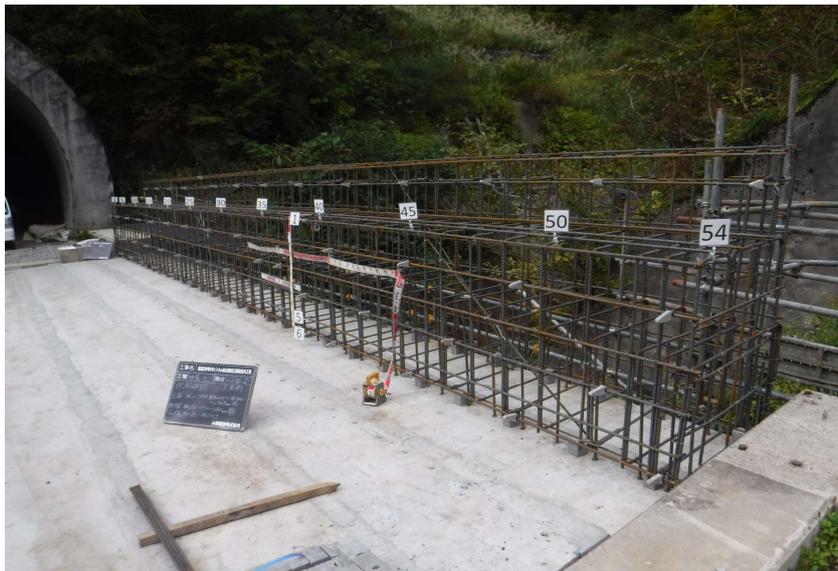
地覆鉄筋全景

工 事 名	国道289号6号トンネル終点側坑口部改良外工事		②
項 目	創意工夫	評価内容	施工
提案内容	鉄筋配置確認写真時の番号札の設置

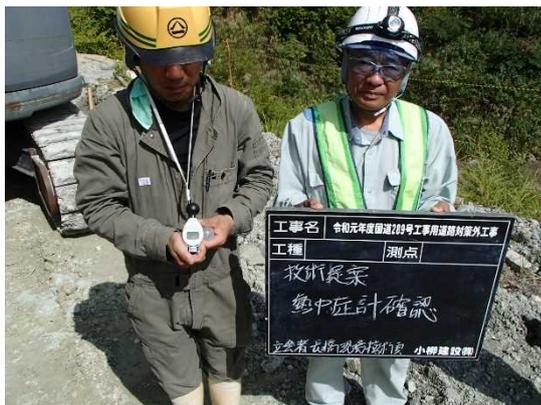
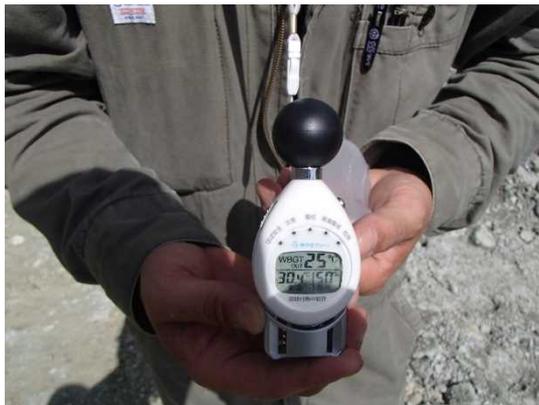
黒球式熱中症指数計 活用状況

報文タイトル	点在作業における熱中症対策について
工 事 名	令和元年度国道289号工事用道路対策外工事
施 工 業 者 名	小柳建設株式会社
報 告 者 名	渡邊 彰利 (わたなべ あきとし) [現場代理人]
工 事 概 要	道路土工：1式 仮橋・仮栈橋工：1式 工事用道路維持工：1式 6号大盛土：1式 N9管理用道路工：1式
報文概要	本工事は、新潟県三条市塩野淵地区から福島県只見町叶津地区までと広く、工事箇所が点在する。携帯可能な黒球式熱中症指数計「熱中症アラーム」を使用することにより、熱中症対策を行った。
実施内容	各作業グループ毎に黒球式熱中症指数計を配布することにより、リアルタイムで熱中症指数の確認ができ、熱中症チェックシートの併用で、熱中症指数の状況に応じた水分・塩分の補給、休憩を取り、熱中症予防に努めた。
実施結果	熱中症による体調不良者出すことなく工事を終わることができた。

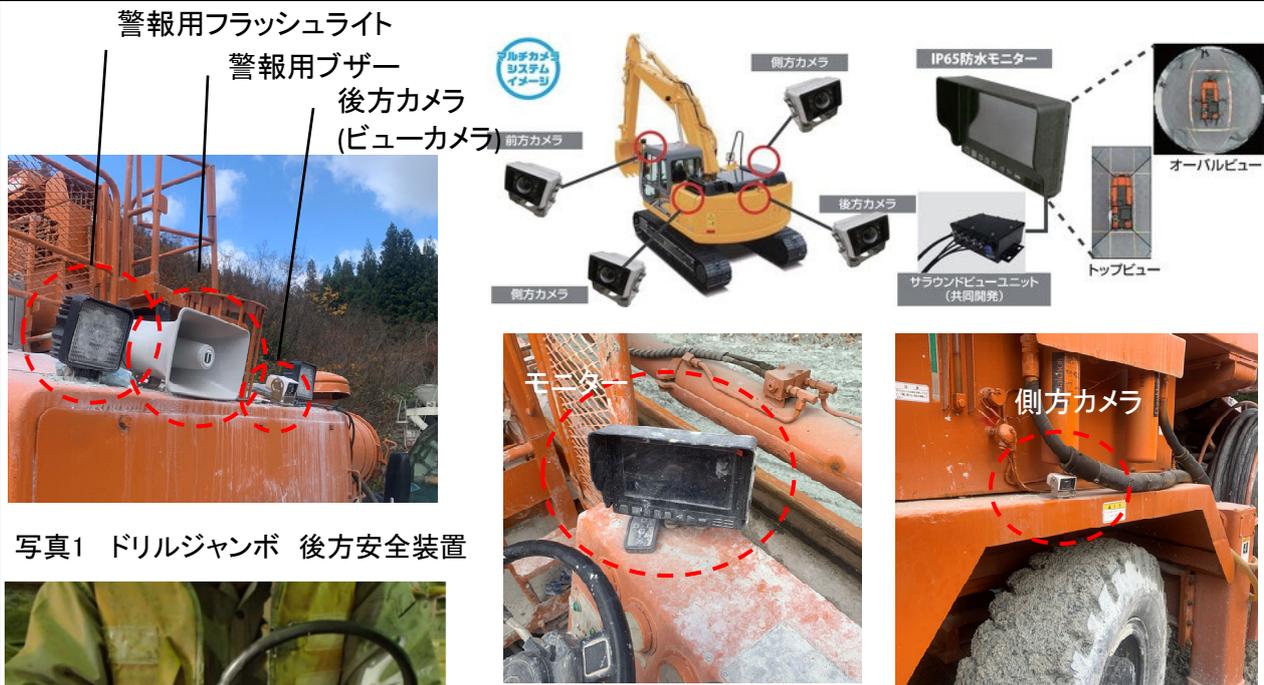
図1 360°ビューモニター

比較的小断面であるトンネル坑内では、重機と人との接触災害のリスクが高くなる。本工事のトンネル掘削において使用するトンネル掘削機械(ドリルジャンボ、吹付機、ホイールローダー、バックホウ、ダンプトラック、生コン車)には、後方確認カメラ、後方警報用のフラッシュライト及びブザーを設置した。バックホウ、ホイールローダー等の転回する機械には、人の接近を知らせるICタグ警報装置を搭載した。また、ドリルジャンボや吹付機等の周囲の確認が難しい大型機械には360°ビューモニターを設置し死角の低減を図った。また、オペレーターと作業員の合図のやり取りにインカム式のマイクを使用し、意思疎通の不足による接触災害の防止を図った。以上の取り組みにより、無災害でのトンネル掘削が達成された。

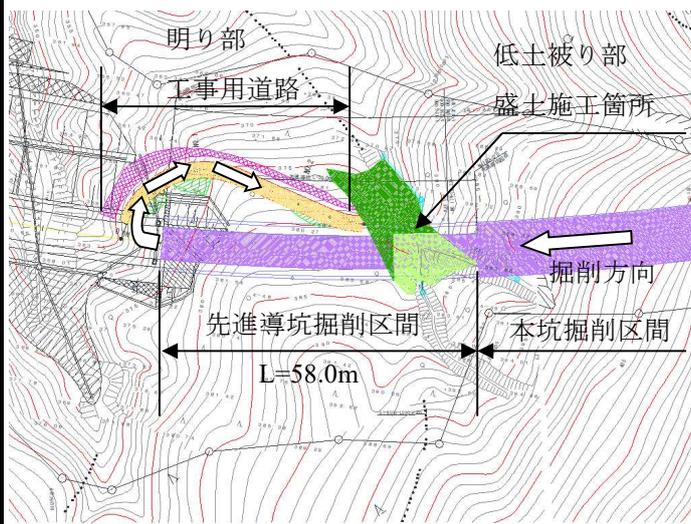
図-1. 平面図

図-1. 平面図に、本坑、先進導坑、明り部工事用道路、低土被り部盛土箇所的位置を示す。到達側坑口付近は急峻な地形と用地の関係で、谷筋からのアクセス道路が設置出来ない状況である。

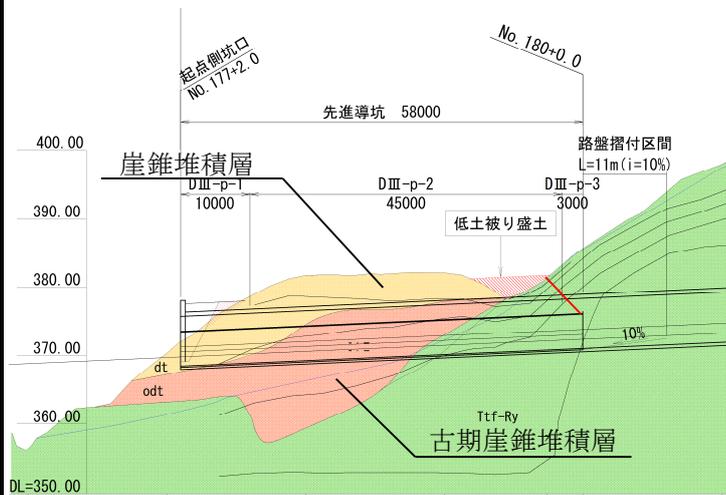
図-2. 地質縦断面図

図-2. 地質縦断面図に、トンネルおよび、低土被り盛土の位置を示す。先進導坑の開始位置は低土被り盛土の影響範囲(45°)と導坑断面の交差位置から決定した。到達側坑口の下半盤と盛土施工箇所の高差は約 13m あるため、工事用道路勾配は 25% となる。盛土材の運搬はキャリアダンプを使用した。

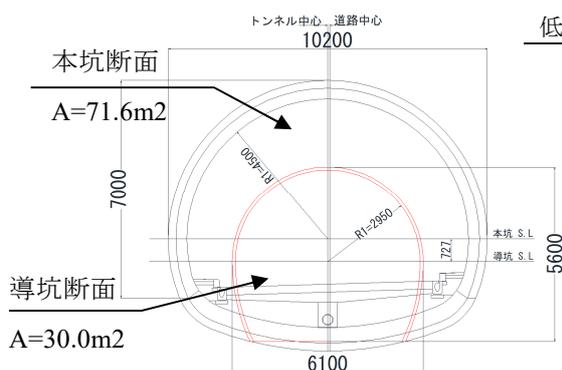
図-3. 標準断面図

図-3に先進導坑の配置位置を示す。本坑掘削断面は上下半59.8m²、インバート11.8m²であり、合計71.6m²である。先進導坑断面は、全断面で30.0m²である。掘削機械のベースマシン(0.8m³級)のツインヘッドとベースマシン(0.45m³級)の油圧ブレーカを併用した。ずり出しはホイールローダ(2.4m³級)で導坑内を運搬し、本坑断面部で、ダンプトラック(10t)に積み込み坑外へ運搬した。図-4に低土被り部横断面図を示す。先進導坑の最小土被りは天端～肩部にかけて、約2.5mであった。導坑掘削時、盛土施工時、本坑拡張掘削時の地山および支保構造の安定性を事前に解析により確認した。

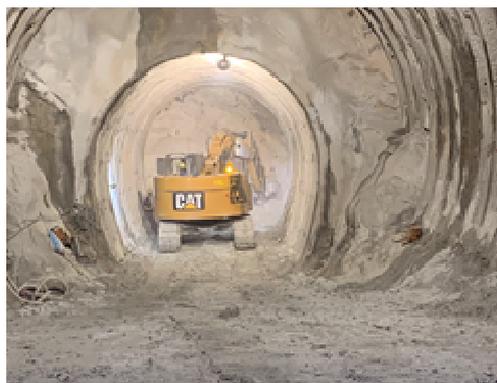
写真-3. 掘削状況(ツインヘッド)

写真 3、写真 4 に先進導坑の施工状況を示す。本坑掘削機械が施工する限界の断面である。ただし、コソク、アタリ取り用の油圧ブレーカは本坑で使用するベースマシン(0.8m³級)では、可動できなかったため、別途ベースマシン(0.45m³級)を導坑用に導入した。写真 5 に泥濘化対策を示す。崖錐堆積層の地質性状と湧水の影響で、泥濘化が著しかった。底設導坑とし、何度も路盤を入れ替えたため、特に影響が大きかった。

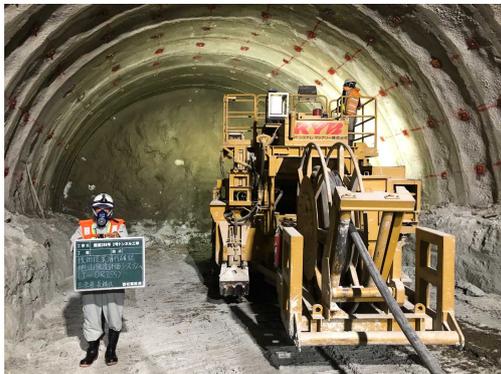
写真-2 自由断面掘削機による掘削状況

自由断面掘削機による掘削データを取得し、●地山強度評価システムにより切羽全面の地山強度を算出した。（写真-2, 3, 4, 5）

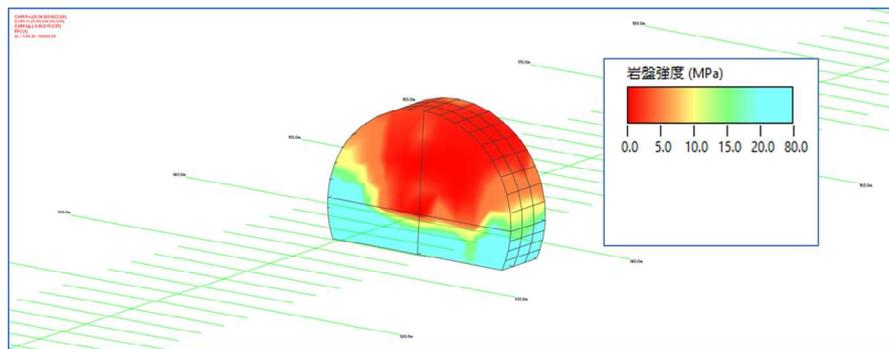
図-3 J-DRISS による地山強度分布の出力結果

- 自由断面掘削機の掘削データ（掘削抵抗値、掘削位置、掘削時間）から掘削体積比エネルギー（MJ/m³）を算出し、換算式から地山強度（MPa）を算出する。掘削作業を止めることなく地山強度を面的に把握できる。
- 発破掘削では、装薬孔を利用した切羽前方探査「DRISS」（既存技術）で地山強度を面的に把握できたが、機械掘削においては、別途前方探査を行う必要があった。

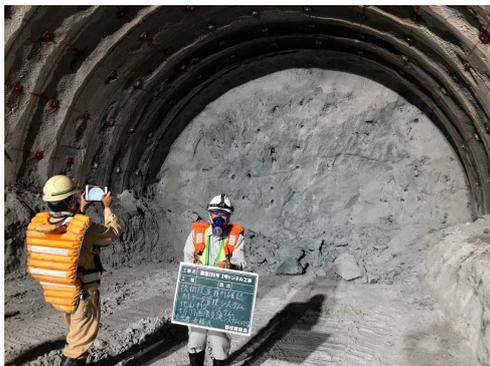
写真-6 切羽撮影状況（タブレット）

切羽掘削完了後、タブレット端末にて切羽の撮影（800万画素以上）を行い（写真6）、③切羽画像変換システムにより鮮鋭化処理を行う。（写真7、8）

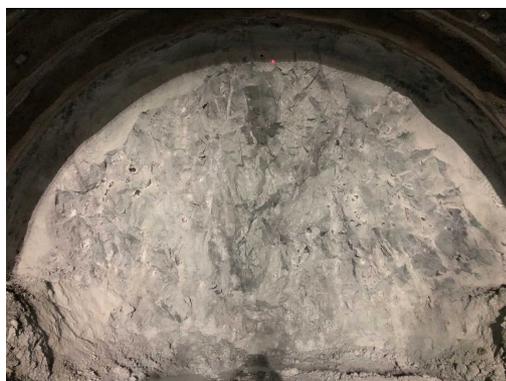
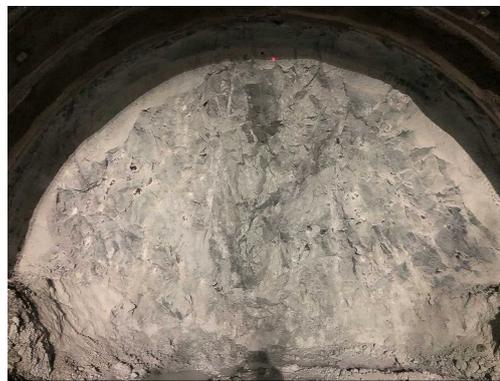
写真-8 切羽画像変換システム

切羽画像（元データ）

鮮鋭化処理

変換画像

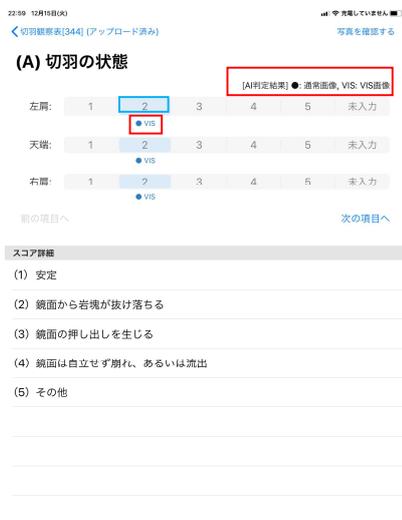
切羽画像データ（変換済み）を④地山判定システムに読み込み、構築した学習モデルから9項目の切羽評価点を4段階で自動評価し、出力する（約60秒）。（図-4）

職員による目視判定：青枠

通常画像からAIによる自動判定：●

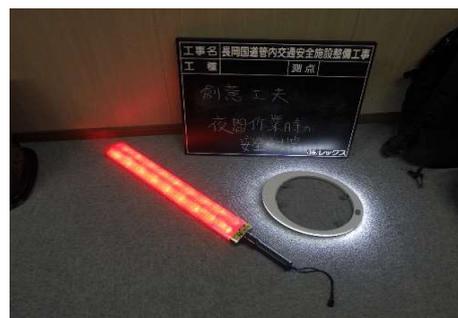
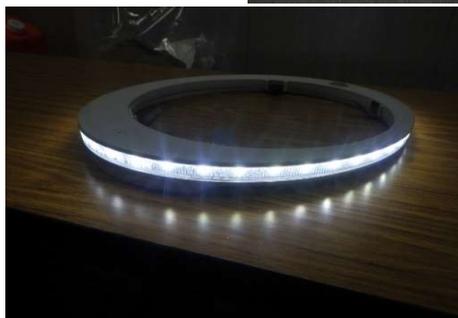
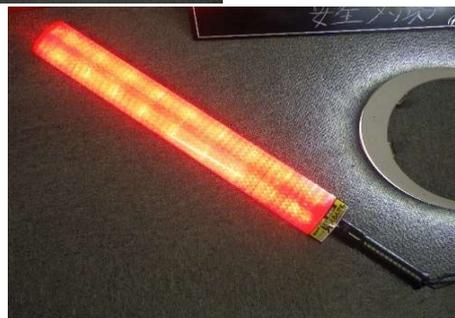
ヘルメットLED着用

ヘルメットLEDと光る誘導棒(通常より太いタイプ)

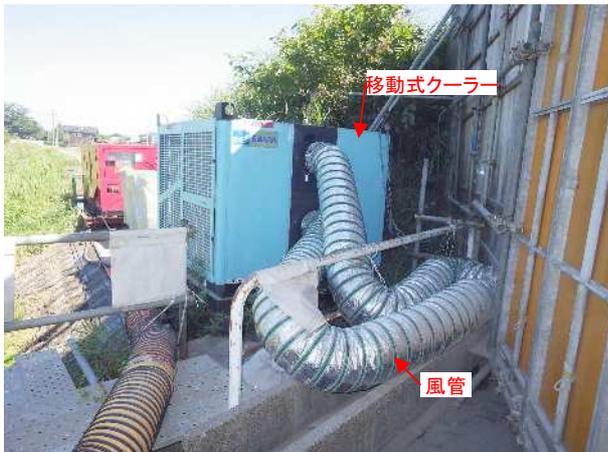
写真1 移動式クーラー設置状況(上り線)

移動式クーラーを設置し、足場内に冷却された空気を送ったことにより、足場内の温度は足場外よりも5.2℃下がりました。湿度も7%低くなるため、体感的には涼しく感じました。
熱中症対策を実施した結果、具合の悪くなる作業員はなく快適に作業をすることができました。休憩頻度・時間は通常と変わらず、作業効率は低下せず工程は順調に進捗しました。
湿度も下がるため、塗装作業時の高湿度での作業中止はなく、湿度管理上でも大きな効果がありました。

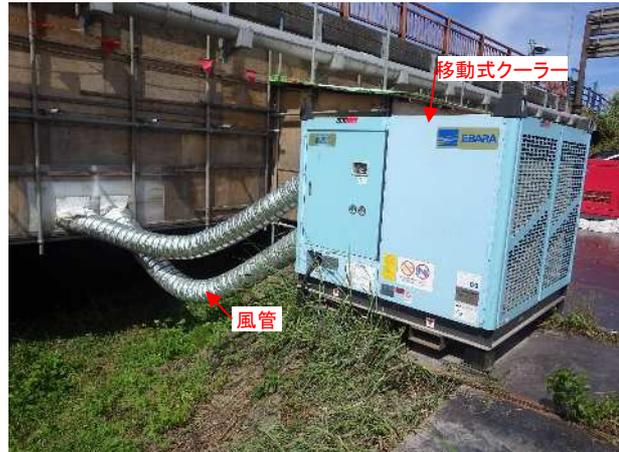
写真2 移動式クーラー設置状況(下り線)

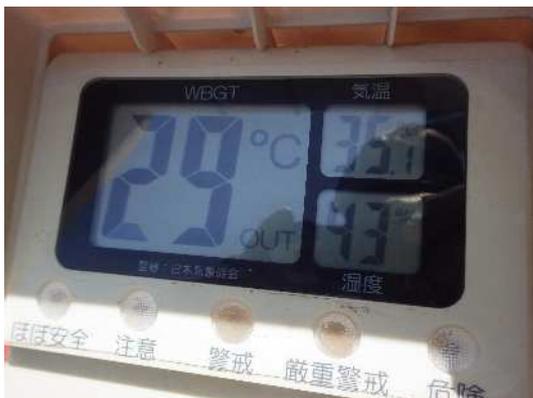
写真3 足場外

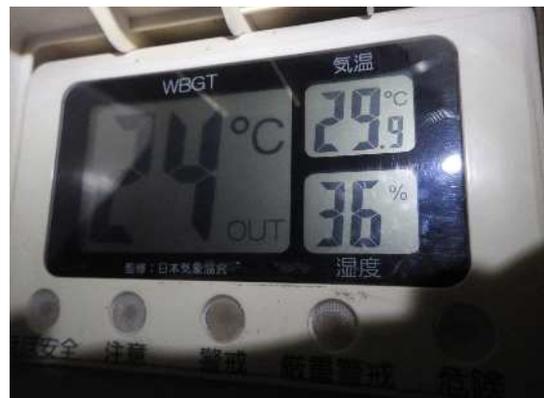
写真4 ほぼ同時刻足場内

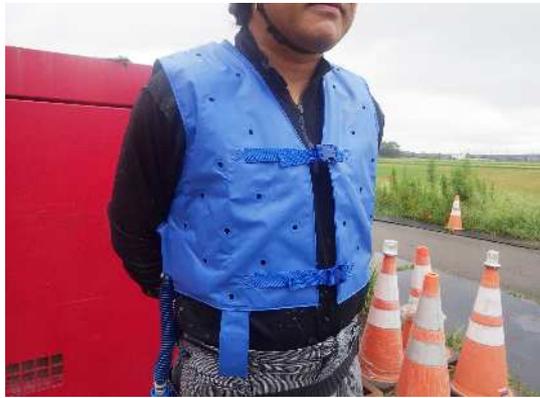
写真5 冷却ベスト

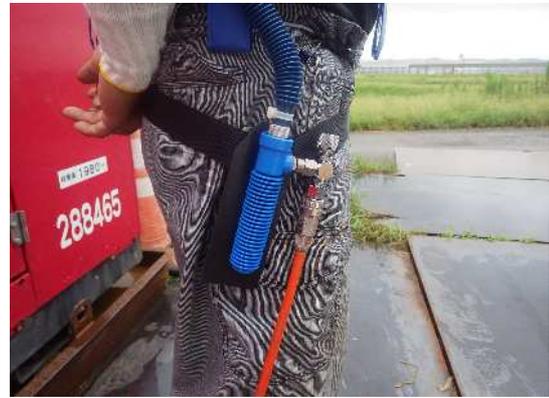
写真6 冷却器

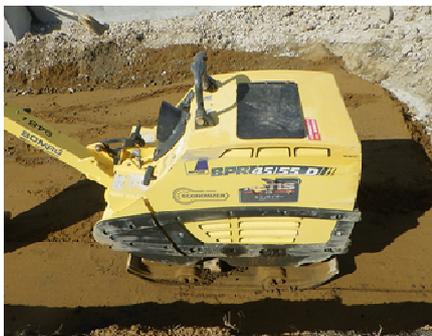
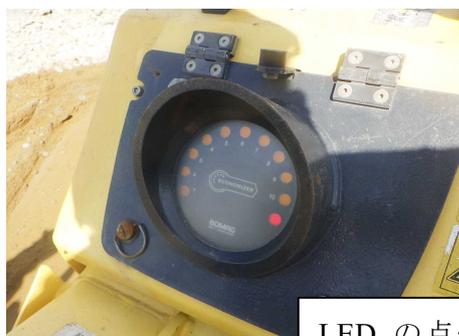
○エコマイザー搭載モデル前後進コンパクト

LED の点灯個数で
締固め度を表示

報文タイトル	狭小箇所の転圧における密度の確保
工 事 名	国道8号福島新田交差点事故対策工事
施 工 業 者 名	株式会社 北越トラスト
報 告 者 名	岡 杏治 (おか きょうじ) [現場代理人]
工 事 概 要	道路土工1式・地盤改良工1式・排水構造物工1式・構造物撤去工1式 舗装工1式・縁石工1式・防護柵工1式・信号仮設復旧工1式
報文概要	コンバインドローラーなどの搭乗型の転圧機械が進入できない狭小箇所の転圧作業において、エコマイザー（地盤剛性計測システム）搭載の前後進コンパクトを選定し、締固めが確実に行われているか確認しながら転圧を行った。
実施内容	狭小箇所においてエコマイザー搭載のコンパクトを使用し、転圧箇所の締固め度を確認しながら施工した。
実施結果	転圧箇所の締固め度が目視で確認できるため、転圧不足や過転圧にならないように施工できた。現場密度を測定した結果、本現場の社内目標を達成できていた。

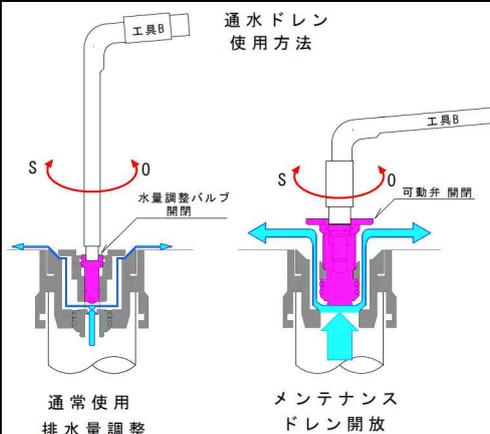
- ・通常使用時は排水量を調整し微量の砂を地下水と共に排出
- ・降雪前のメンテナンス時はドレーン部を開放し水垢等を大量で排出

報文タイトル	ドレーン交換による消雪パイプ端部砂詰まりの解消について
工事名	長岡維持管内消雪設備修繕工事
施工業者名	越後交通工業株式会社
報告者名	北本 孝平 (きたもと こうへい) [現場代理人]
工事概要	中島地区 散水管 4 4 7 m、送水管 7 m 宮本町地区 ポンプ設備 1 台、さく井 1 基 長倉地区 散水管 4 5 4 m、送水管 3 7 m
報文概要	宮本町地区において旧井戸の老朽化による消雪用井戸の堀替えを行ったが今回施工井戸も地下水を取水している為、経年とともに揚砂が発生し散水管内に砂の堆積が発生することが懸念された。それを防ぐために配管端部のドレーンを排砂式ドレーンに交換することとした。
実施内容	既設のドレーンプラグを排砂式に交換
実施結果	排砂式ドレーンとすることで徐々にドレーン部より散水することで井戸からの揚砂も配管内に堆積することなく排出される為、経年変化による今後の揚砂にも対応できることを確認できた。

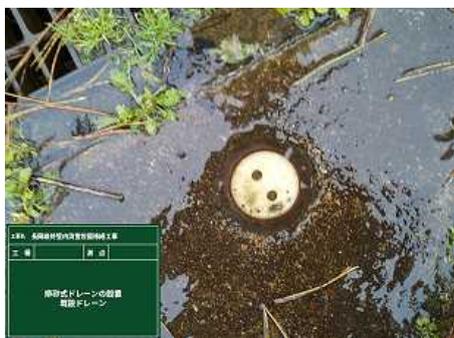
既設ドレーン

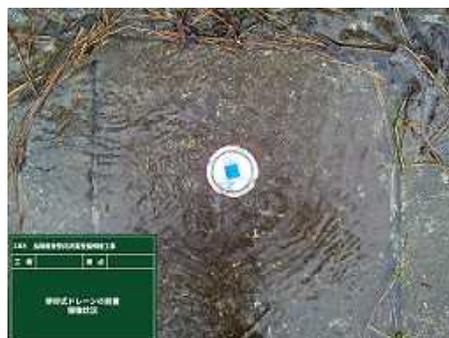
排砂ドレーン設置

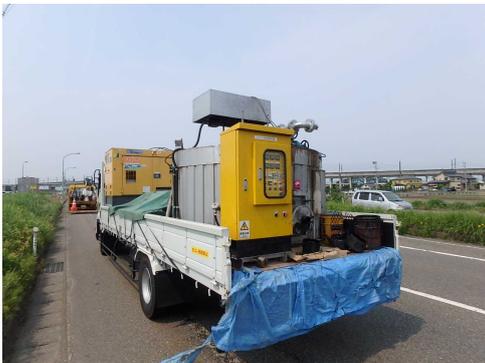
【全景】
電気式で移動時にも加熱する事が出来るので施工時間短縮にもつながる。

課題名	クラック注入工における注入材料の品質確保
工事名	H31.32長岡維持管内維持工事
施工業者名	日瀝道路株式会社 新潟営業所
発表者名	根本 礼誌 (ねもと れいじ)
工事概要	巡視・巡回工 1式 道路土工 1式 舗装工 1式 排水構造物工 1式 防護柵工 1式 縁石工 1式 道路附属施設工 1式 橋梁附属物工 1式
目的	クラック注入工に使用する注入材の品質確保と安全性の向上
実施内容	注入材の溶解に専用電気式溶解釜（サーモメーター）を使用し過加熱による劣化、再加熱時に生じる材料分離を無くし一定の品質を確保する。
実施結果	工事全般で一定の品質保ち施工する事が出来た。 又火気を使用しないので作業の安全性が向上した。

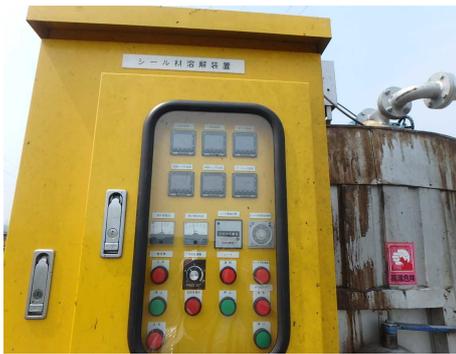
【操作パネル】
溶解温度・材料温度を簡単に設定できる。

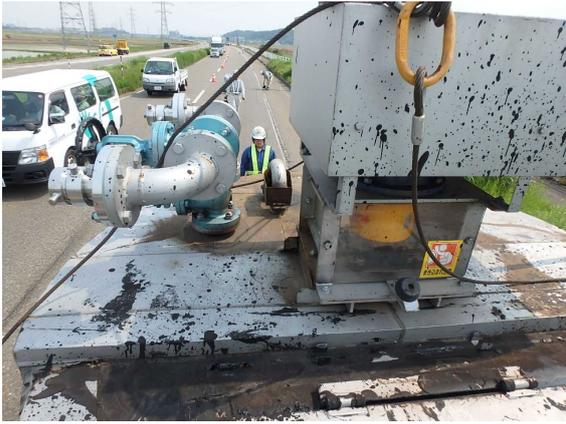
攪拌機能があり常に材料の
分離を防止する。

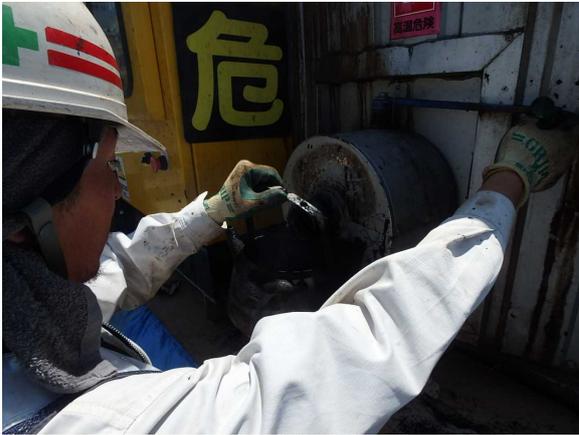
一定の粘度・品質の材料で
施工が行えた。

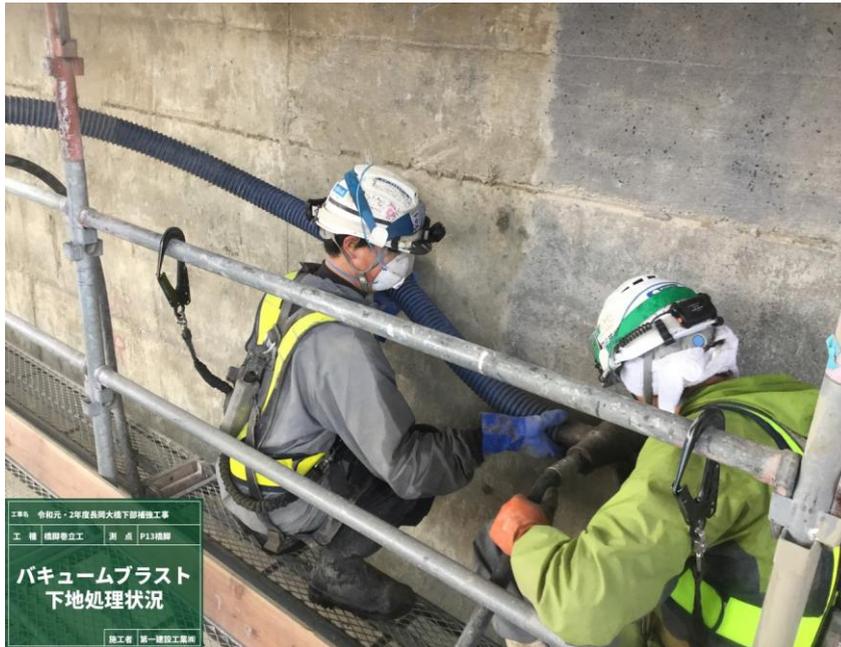
バキュームブラスト工法を用いた表面処理状況。

橋梁補強・巻立ての際に、既設躯体表面の劣化（中性化）した部分の処理を行う際に、通常チッピングを行うが、既設躯体へのダメージ大きいと共に、粉塵・振動・騒音の発生や作業員の安全性など大きなデメリットがあった。これを改善するため、当現場ではバキュームブラスト工法を採用し表面処理を行った。作業も容易で環境負荷の低減と作業環境の改善や工程の短縮を図ることもできた。

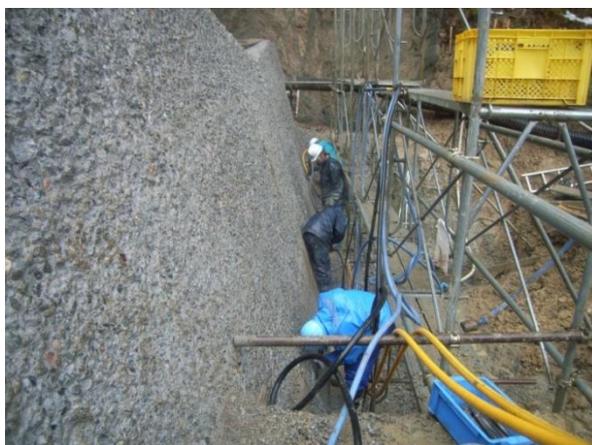
チッピング方法
躯体表面だけでなく健全なコンクリート面にもダメージを与えることがある。

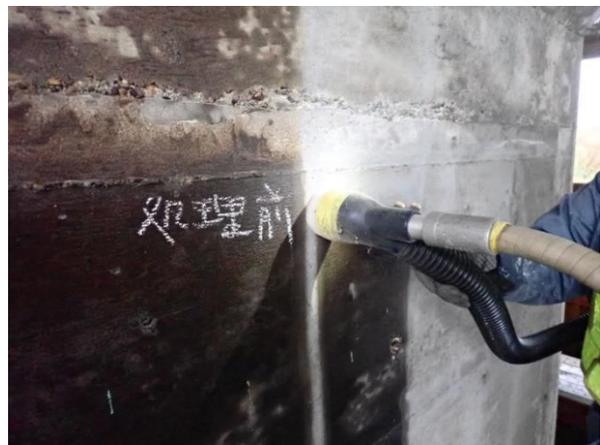
バキュームブラスト工法
躯体表面の劣化部のみを取り除き躯体へのダメージを最小限に抑えられる。また、はつり粉等は吸引され作業箇所周辺に飛散されない。

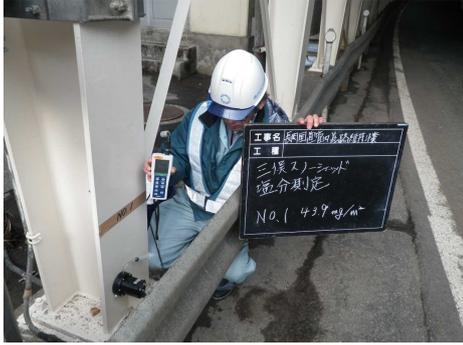
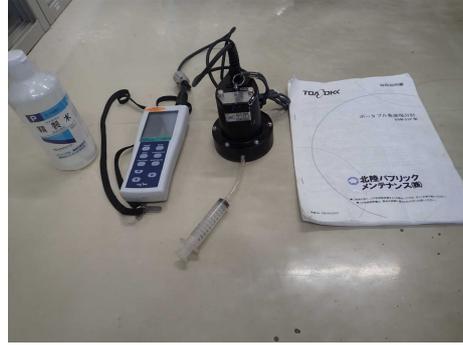
ポータブル表面塩分計での測定状況

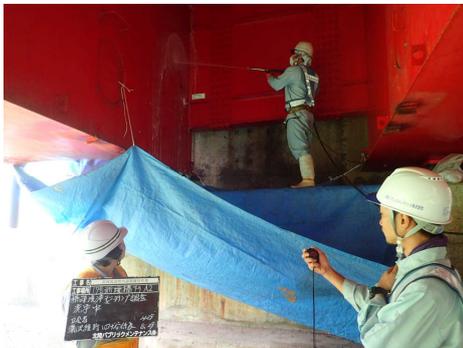
橋梁洗浄状況

今後、塗装表面に付着した塩分の除去を提案していきたい。
下記は、橋梁洗浄装置と洗浄状況の写真である。

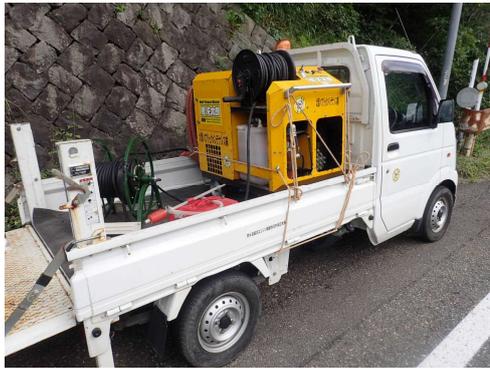
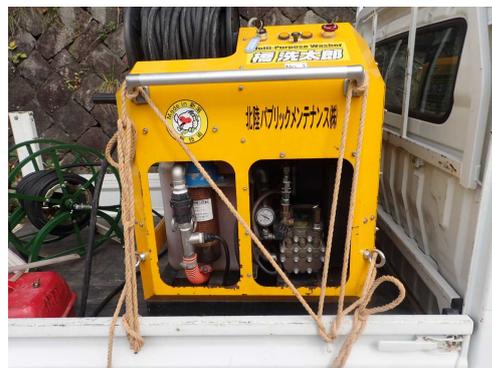
橋梁洗浄装置

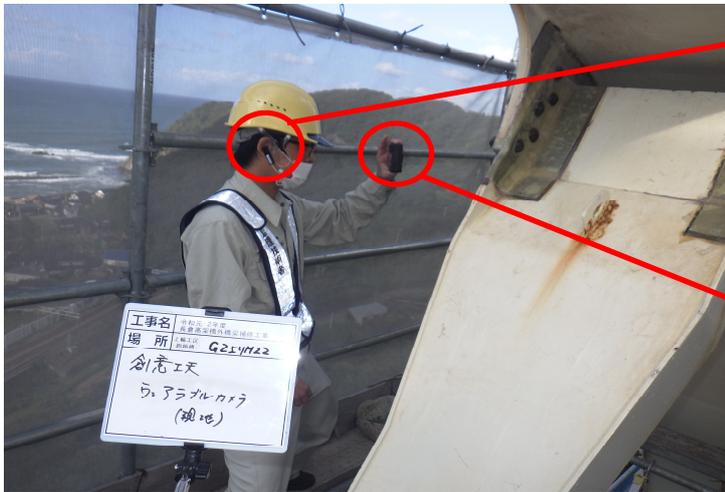
【柏崎地区 上輪工区】胞姫橋 現場

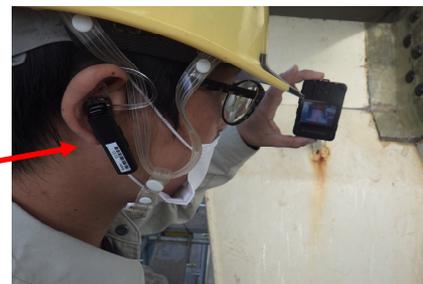
ヘッドセット(イヤホン・マイク)

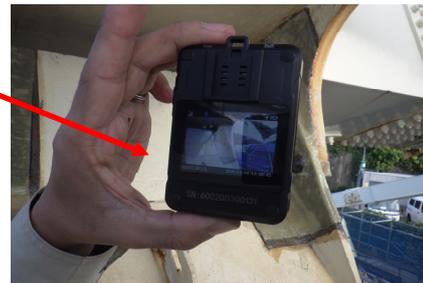
カメラ本体

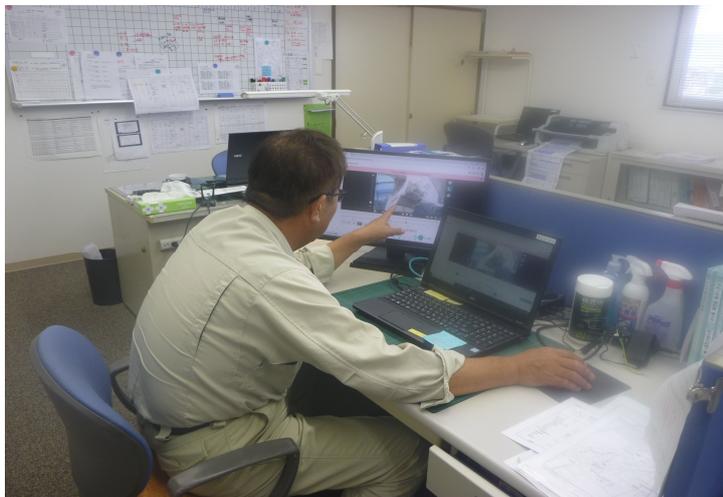
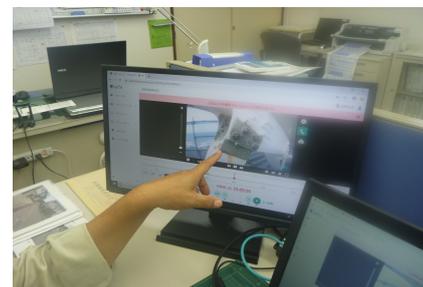
パソコン画面
(パソコンのマイクで通話可能)

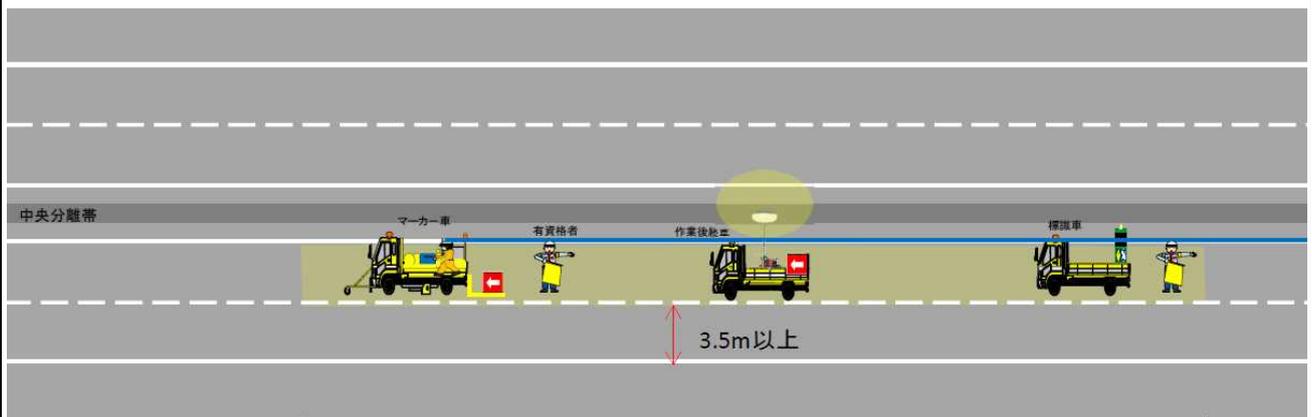
報文タイトル	片側2車線道路での車線境界線の施工の工夫
工 事 名	R2長岡・柏崎維持管内区画線設置工事
施 工 業 者 名	株式会社 クオンテック
報 告 者 名	赤澤勇 (あかざわいさむ) [現場代理人]
工 事 概 要	長岡維持出張所管内 区画線1式 柏崎維持出張所管内 区画線1式
報文概要	片側2車線道路区間の追い越し車線で施工する事による渋滞緩和
実施内容	片側2車線区間の車線境界線の施工にあたり、走行車線を規制して施工した場合、一般車両が沿道商業施設へ進入しづらく渋滞の元となっていた為、追い越し車線を規制して施工を行った。
実施結果	沿道商業施設への侵入が容易になる事で、渋滞緩和に繋がり且つ施工後の塗料を踏まれる可能性も低くなり手直し等のロスも軽減出来た。

規制方法

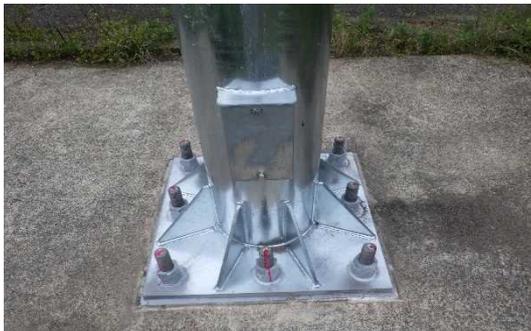
報文タイトル	アンカーボルトキャップの取付
工 事 名	令和元年度赤田トンネル非常警報設備改修工事
施 工 業 者 名	株式会社 宮下電設
報 告 者 名	反町 亮大 (そりまち あきひろ) [主任技術者]
工 事 概 要	一般国道8号赤田トンネルの非常警報設備の更新。
報文概要	経年による雨水や砂等の付着による、ボルト・ナットの錆び、固着を防止するため、アンカーボルトの保護を目的とした。
実施内容	ナットの増し締め、マーキング後にトンネル警報表示板のベースプレート用アンカーボルトにキャップの取付作業を行った。
実施結果	アンカーボルトキャップの取付により、直接的な雨水などの付着を避けられ、砂などが付いてナットが緩まなくなる等の不具合が防がれる。

取付前

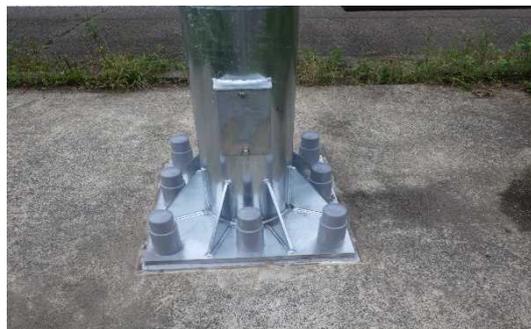
取付後

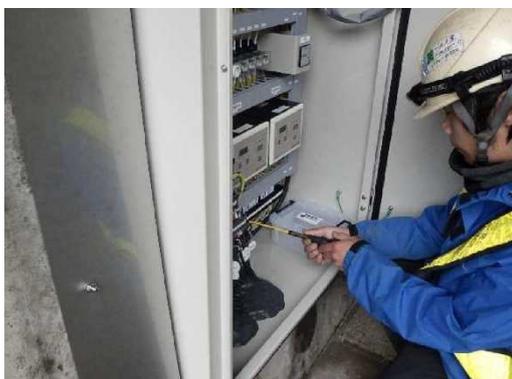
報文タイトル	トルクアダプターによる端子台のトルク管理
工 事 名	赤田トンネルロードヒーティング設備改修工事
施 工 業 者 名	株式会社 宮下電設
報 告 者 名	松井 肇 (まつい はじめ) [現場代理人]
工 事 概 要	<ul style="list-style-type: none">・ 高圧キュービクル 1面・ 高圧気中開閉器 1台・ 柏崎側RH制御盤 1面・ ロードヒーター部分修繕 一式
報文概要	・ 高圧キュービクル及び、柏崎側 RH 制御盤の更新するにあたり、端子台へのケーブル接続時の締めつけトルク不足による発熱・焼損、オーバートルクによる端子台の破損が予想されたため、トルクアダプターを使用しトルク管理を行った。
実施内容	・ 図-1のトルクアダプターを使用し、端子台のトルク管理を行った。 (実施状況：写真1, 2)
実施結果	・ 締めつけトルク不足による発熱・焼損、オーバートルクによる端子台の破損は確認されていない。

図-1 使用トルクアダプター

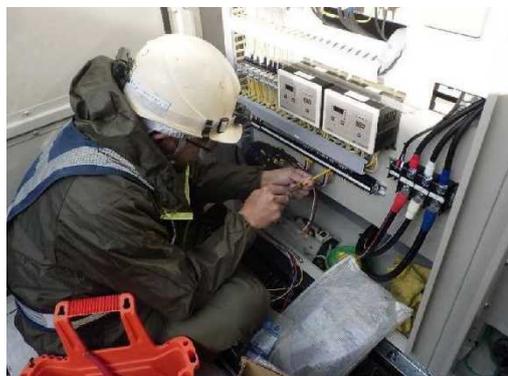
写真1 柏崎側 RH 制御盤トルク確認状況

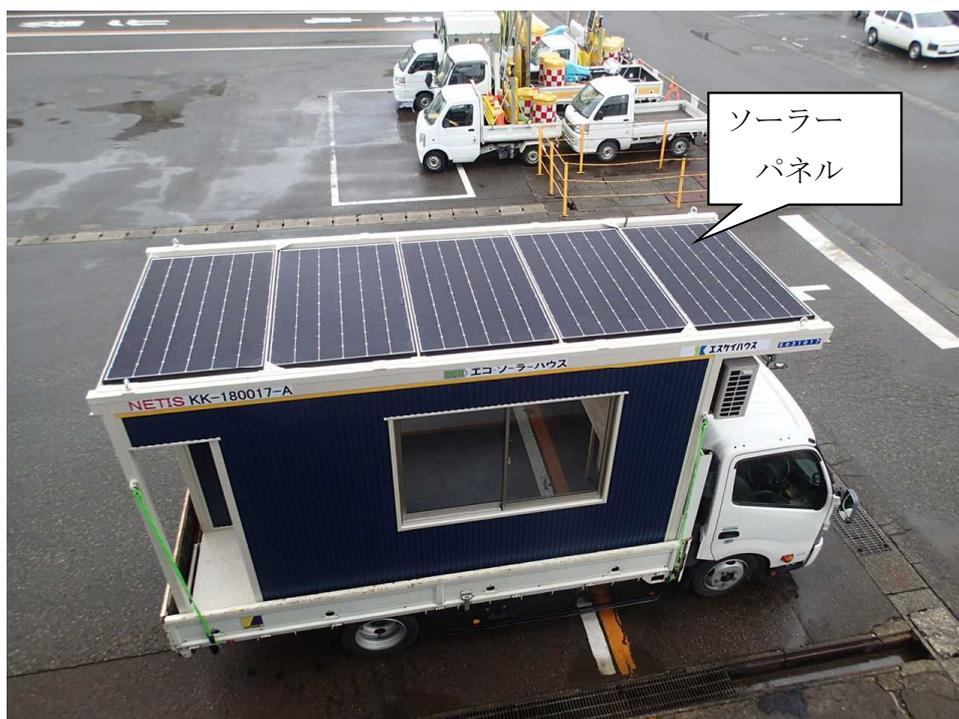
報文タイトル	エコソーラーカーによる現場休憩所の設置
工 事 名	令和元・2年度 長岡・柏崎維持管内舗装修繕工事
施 工 業 者 名	株式会社 植木組
報 告 者 名	河井 大輔 (かわい だいすけ) [監理技術者]
工 事 概 要	切削オーバーレイ工：17,760m ² 、基層工：6,510m ² 防草コンクリート工：620m ² 、舗装補修工：1式
報文概要	夏期のアスファルト舗装工に伴う熱中症防止対策として、点在した施工場所に対応した現場休憩所を設置した。
実施内容	搭載したソーラー式電力によるエアコンと換気設備により、常時快適な休憩の取得と、動力を必要としない振動・騒音の抑制効果より環境への配慮を実施した。
実施結果	作業員全員が適宜快適な休憩を取得できた事より、体調不良等の発生が無く、熱中症予防効果があった。 振動・騒音の抑制効果により、市街地における夜間施工時において、近隣住民からの環境クレームが無かった。

【エコソーラーカー__全景】

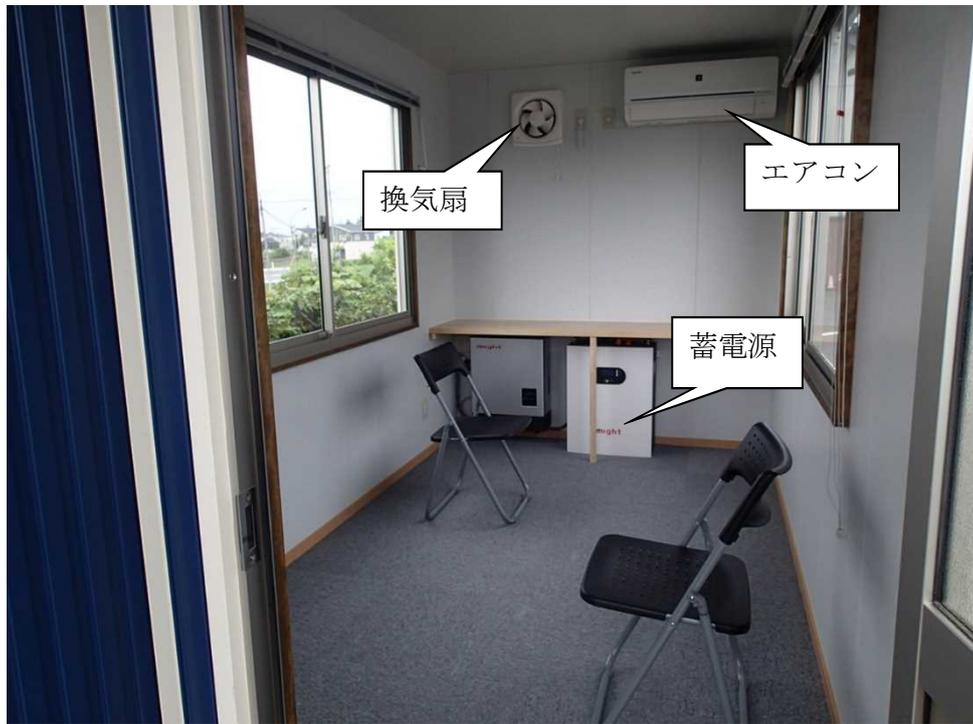
【エコソーラーカー_内装】

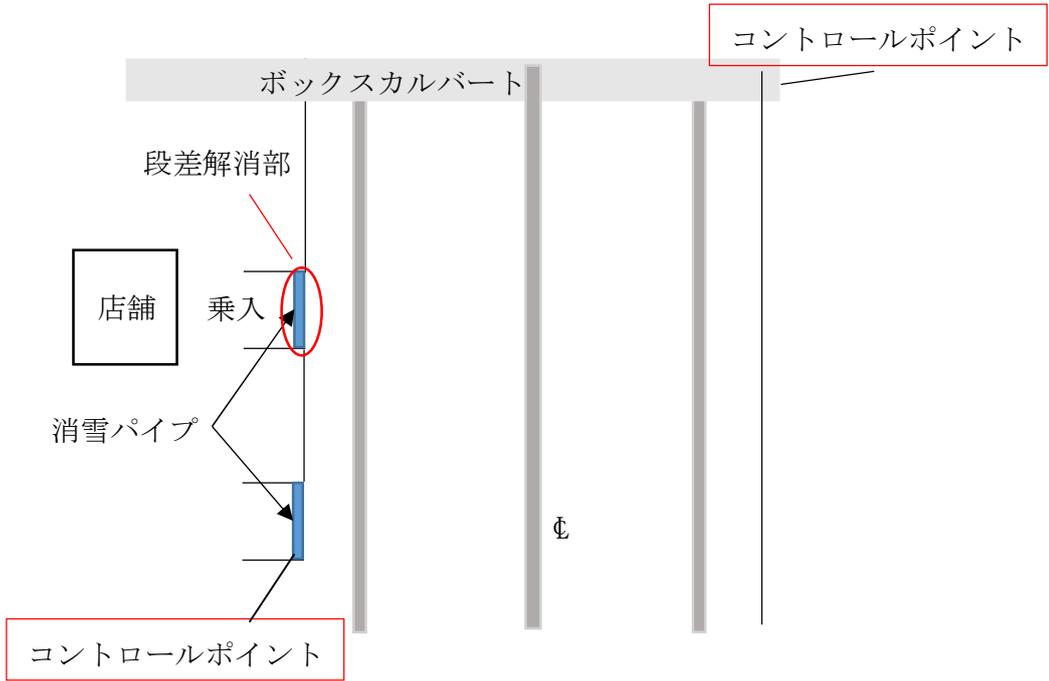
報文タイトル	乗入れ段差の解消
工 事 名	R 2 柏崎維持管内舗装修繕工事
施 工 業 者 名	福田道路 株式会社
報 告 者 名	竹田 勝哉 [現場代理人・監理技術者]
工 事 概 要	<p>切削オーバーレイ</p> <p>五十土工区 14500m² 米山町①工区4000m² 米山町②工区2080m²</p> <p>両高工区 7200m²</p>
報文概要	<p>両高工区(国道 116 号)の施工区間内に店舗への乗入口がある。国道 116 号は軟弱な地盤の地帯で、店舗が建設された頃から年々沈下していると店舗側は話している。店舗は沈下しているが国道側の車道本線は地盤沈下によるオーバーレイを行っているため、乗入れ部に段差ができたと考えられる。実際に店舗へ車両が進入する際に、乗入れ段差により荷台の荷物が落ちることがある。また除雪の際には、段差部に除雪車の刃先が当たり除雪がうまくできずにいるのが現状である。そのため当工事にて乗入れ段差を解消するよう計画を立て、施工を行った。</p>
実施内容	<p>現地踏査及び測量した結果、店舗への乗入れ部に消雪パイプが横断している。その消雪パイプが店舗と共に沈下している。よって現況舗装は官民境界の箇所では折れ点を設け、消雪パイプに擦り付けていることが分かった。消雪パイプと車道端部の高低差は 6 c m 程度であった。ここで、店舗乗入れ部の 10m 手前に乗入れがあり同様の消雪パイプがあるのだが、下がっておらず段差にはなっていない。また 20m 先には、ボックスカルバートがありコントロールポイントとなっている箇所が 2 か所ある。</p> <p>以上のことを踏まえ工程に影響がでないこと及びにコスト削減を考慮し、現況舗装の段差より緩やかな擦り付けになるように舗装計画を行った。本線のコントロールポイントとなっている箇所の縦横断の高さを考慮し、平坦性および走行性を損ねることなく高さを下げ、官民境界から消雪パイプに擦り付けを行った。</p>
実施結果	<p>施工完了後に店舗側に確認してもらったところ、満足してもらうことができた。「この乗り入れなら除雪も楽になる」と言葉を頂くことができた</p>

平面

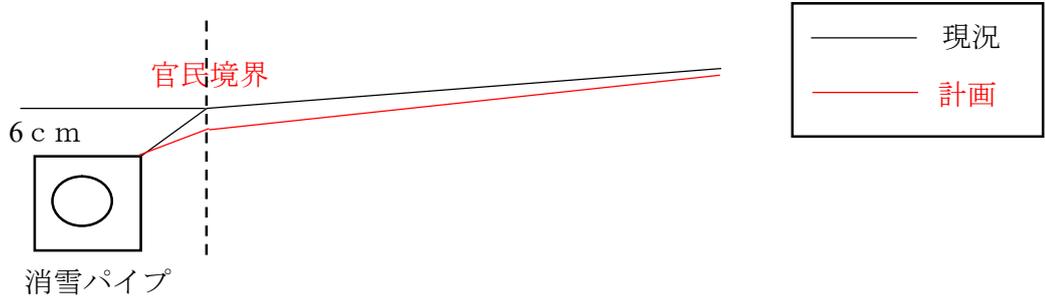
横断面

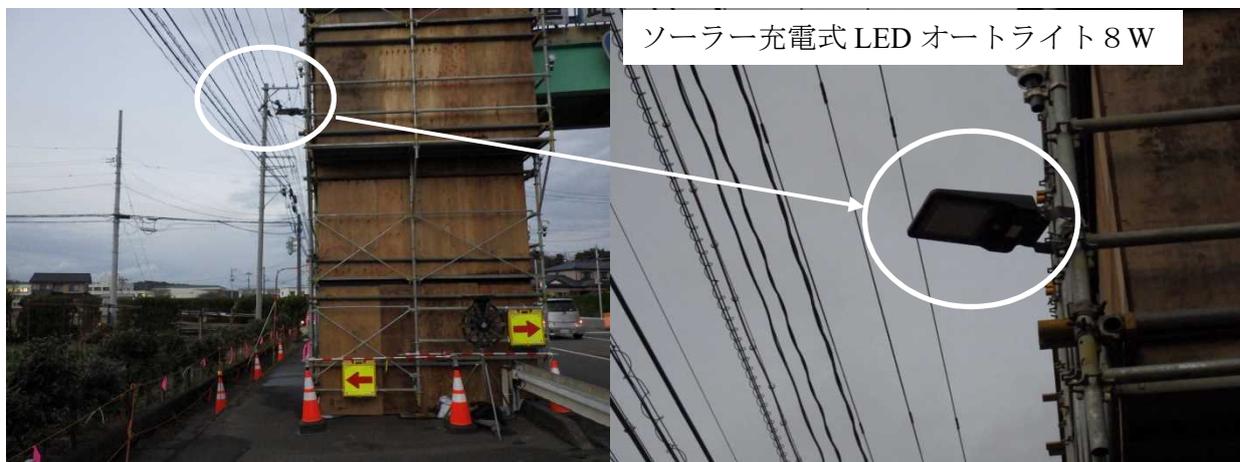
夜間歩行者の照明として、商業電源不要のソーラー充電式LEDオートライト8Wを設置し、歩行者用の灯りを確保する。尚、本体の差動モードは、2段階あり8メートル以内の人感感知により強発光（850ルーメン）で点灯する。その後20秒間人感感知がない場合・弱発光での点灯に切り替わる。

ソーラー充電式LEDオートライト8W設置箇所

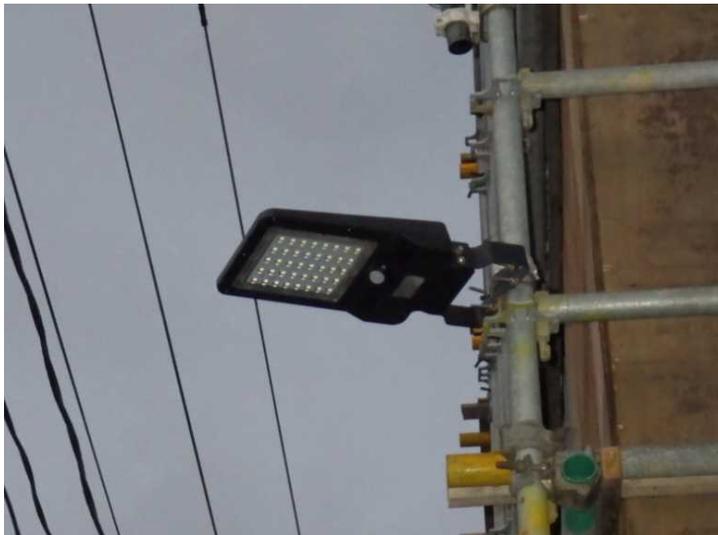
本体

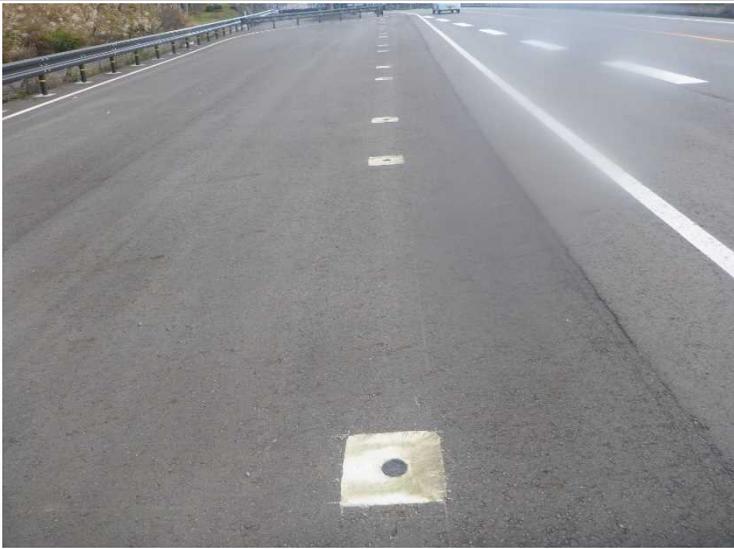
報文タイトル	脱着式防護柵に係る設置ホールの冬季養生方法について
工 事 名	H31・32小出維持管内維持工事
施 工 業 者 名	株式会社 星野工業
報 告 者 名	関矢 康人 (せきや やすひと) 【現場代理人・監理技術者】
工 事 概 要	道路巡回工 1式、舗装工 1式、排水構造物工 1式、縁石工 1式、防護柵工 1式、構造物撤去工 1式
報文概要	脱着式防護柵撤去後の設置ホールには、除雪路線では砂や舗装の屑が侵入し、春先の防護柵設置の際にホール清掃等で労力を要するため、これらの負担軽減のための工夫を報告する。
実施内容	防護柵の設置ホールに、消雪パイプで使用されているドレーンを利用して、冬季間の砂や舗装の屑が入らぬように、ねじ込みキャップ及びゴム製の蓋を設置した。
実施結果	Φ65mmを使用したので、防護柵の径とほぼ同じであり、設置の際の違和感もなく、隙間から砂等の侵入も少ない。 また、防護柵撤去後にキャップと蓋をしたので、設置ホールの中に異物が侵入せず、春の防護柵設置には蓋とキャップを外せば、中の掃除もいらず、高さの調整もなくスムーズに設置できる。

防護柵撤去後キャップ設置状況

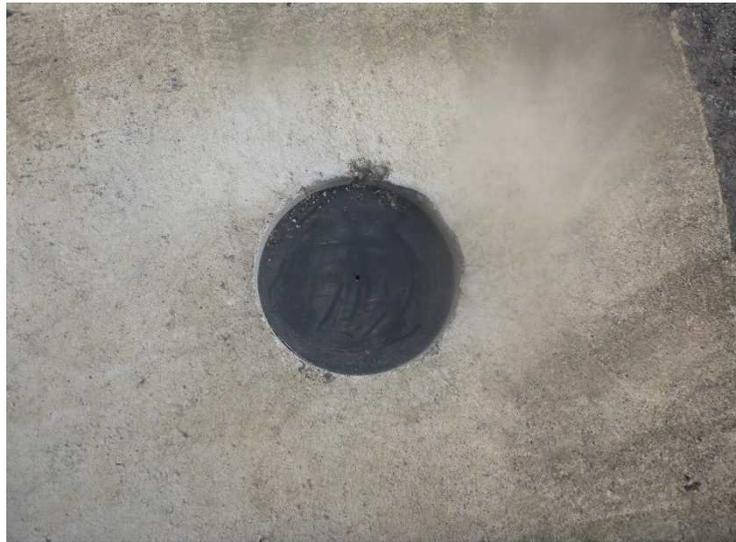
(拡大写真) 防護柵撤去後キャップ設置状況

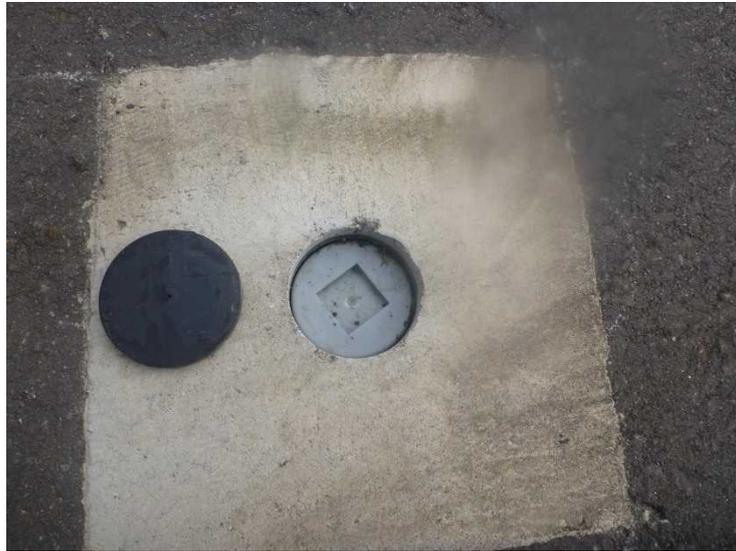
ドレーンキャップ設置とゴムパッキンの二重

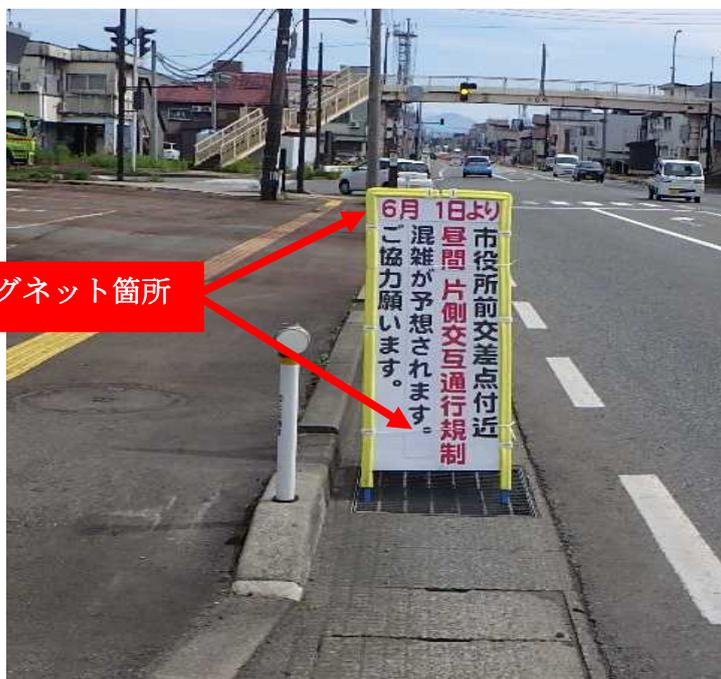
報文タイトル	道路規制作業における予告・規制兼用看板について
工 事 名	十二沢川橋改良外その2工事
施 工 業 者 名	株式会社 大石組
報 告 者 名	金子 満 (かねこ みつる) [現場代理人・監理技術者]
工 事 概 要	道路改良 排水構造物工 1式 旧橋撤去工 1式 構造物撤去工 1式 舗装 舗装工 1式 縁石工 1式 区画線工 1式 消融雪設備工 1式 コンクリート橋上部 橋梁付属物工 1式
報文概要	・舗装工の施工については、日中片側交互通行規制を行わなければならない為、看板設置箇所も限られている中で、設置・撤去の効率化を図った。
実施内容	・事前に設置した予告看板をマグネット張替えだけで規制・お願いの看板へと変化させた。
実施結果	・看板の差替えではなく、マグネットの張替えのみで済んだため、看板設置の負担が減った。

事前予告時

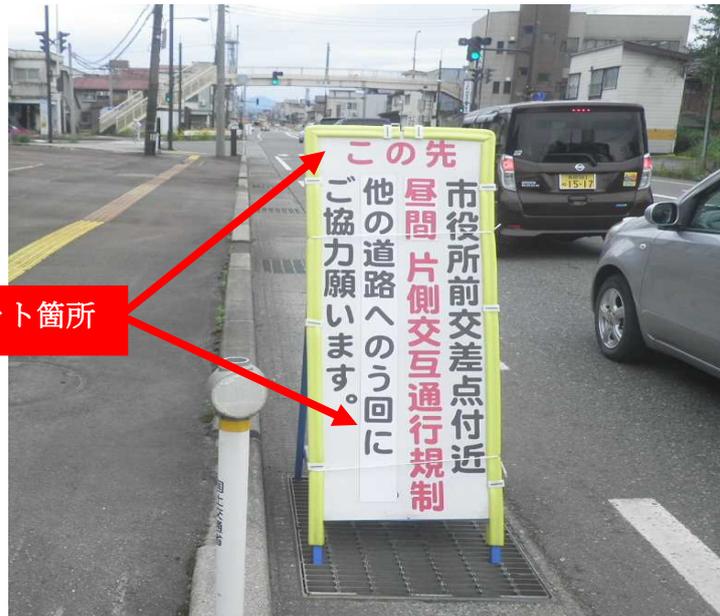
片側交互通行規制時

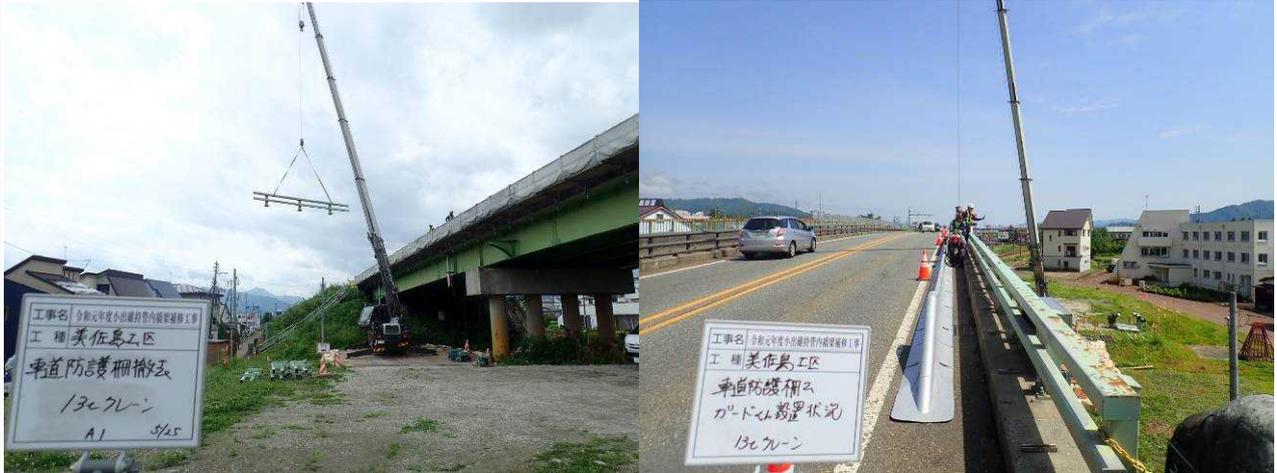
報文タイトル	片側交互通行規制の短縮
工 事 名	令和元年度小出維持管内橋梁補修工事
施 工 業 者 名	株式会社 文明屋
報 告 者 名	山井 猛 (やまい たけし) [現場代理人・監理技術者]
工 事 概 要	【美佐島工区】橋梁付属物工1式、舗装工1式、構造物撤去工1式、仮設工1式 【五箇工区】工場製作工1式、橋梁支承工1式、橋梁付属物工1式 橋梁補修工1式、現場塗装工1式、構造物撤去工1式、仮設工1式 【佐梨工区】工場製作工1式、橋梁補修工1式、現場塗装工1式、構造物撤去工1式 仮設工 1式
報 文 概 要	・【美佐島工区】六日町跨線橋・側道橋の橋梁保全工において、施工時は片側交互通行規制となっていたが、市街地のため規制を行うと渋滞が発生することから、片側交互通行規制の日数を短縮することとした。
実 施 内 容	舗装、伸縮装置取替工は、片側交互通行規制を行わないと施工が出来ないため、橋梁高欄取替工は橋梁の地覆部であるため交通規制は路肩規制とし、橋梁下部側面に仮設作業ヤードを設け、撤去・設置を行い規制日数の短縮を図った。
実 施 結 果	橋梁高欄取替工の施工日数は30日間であった、その間片側交互通行の日数を短縮でき、交通渋滞を回避できた。

作業状況 (A1上り線側)

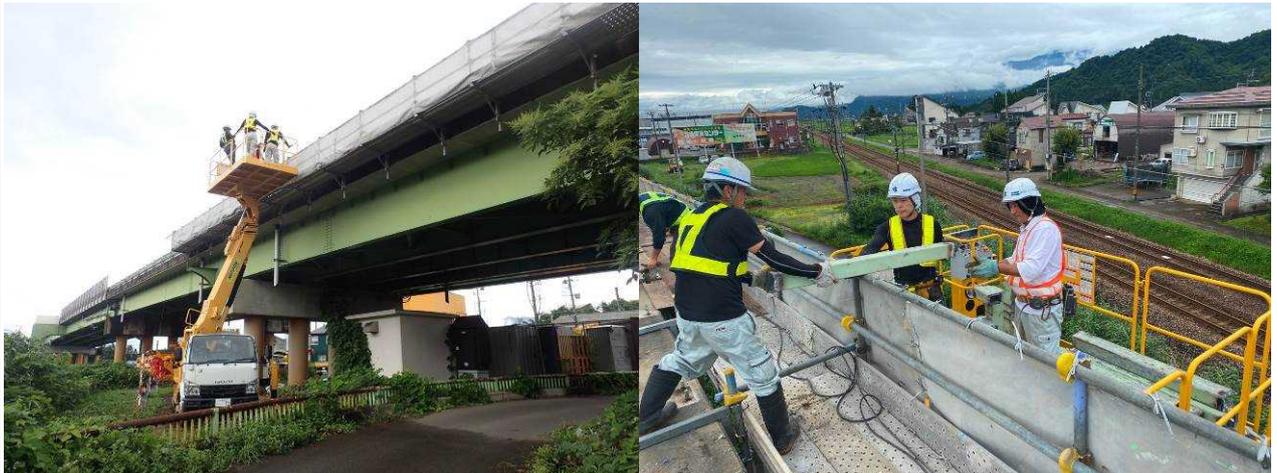
作業状況 (A2上り線側)

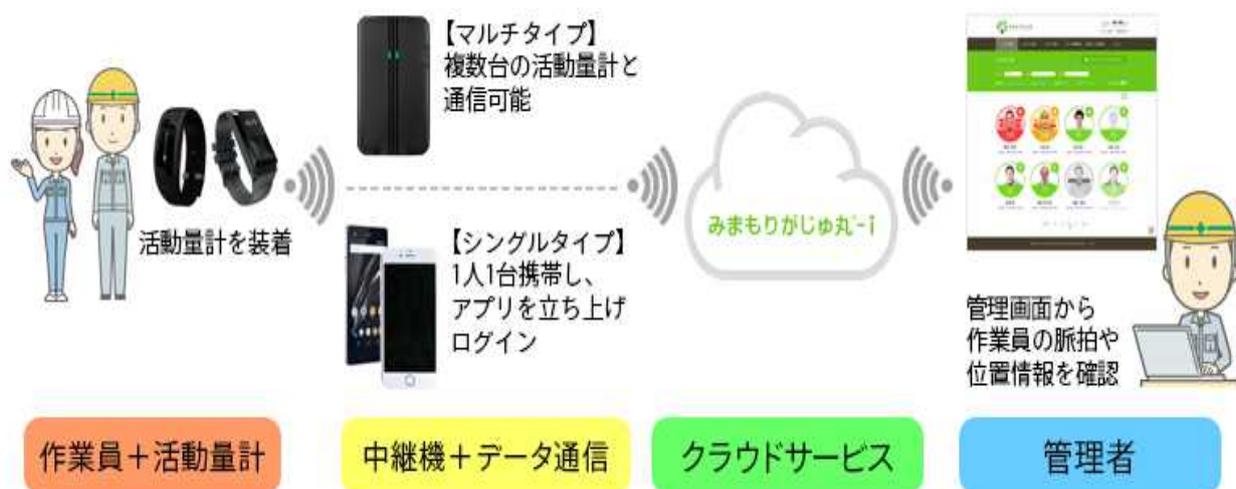
本システムはリストバンド型のデバイスを装着することで、脈拍と位置情報を計測し、作業現場における“ラインケア”をサポートします。活動量計を付けた作業者の健康状態と居場所をリアルタイムで確認でき、日々のデータから個人の「いつも」を把握することで「いつもと違う」場面に気付くことができます。管理者は一括管理することができ、労働状態も把握できます。

作業員全員の“いま“の状況（脈拍数、作業場所）を一覧で把握できると同時に、熱中症の恐れや、身体的な高負荷をアラートで知ることができるため、適切な指示・支援を行うことができた。
