令和2年度 長岡国道事務所工事施工技術発表会

技 術 報 文 集

長岡国道事務所工事安全対策協議会

本報文集は、長岡国道事務所工事安全対策協議会を構成する工事受注者が、長岡国道事務所発注の工事を施工するにあたり、それぞれの工事で実践した新しい試み(新技術・新工法など)や様々な創意工夫、安全対策等について取り組んだ事例を技術報文として収録したものです。
これらは各施工現場での取組事例であり、国土交通省の見解や基準を示すものではありません。

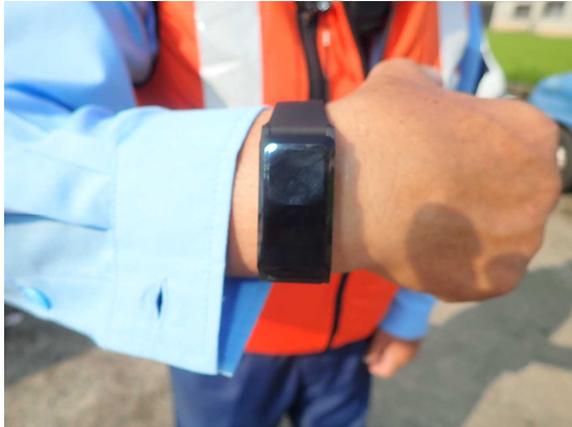
バイタル日報（個人）

作業員全員の“いま“の状況（脈拍数、作業場所）を一覧で把握できると同時に、熱中症の恐れや、身体的な高負荷をアラートで知ることができるため、適切な指示・支援を行うことができた。

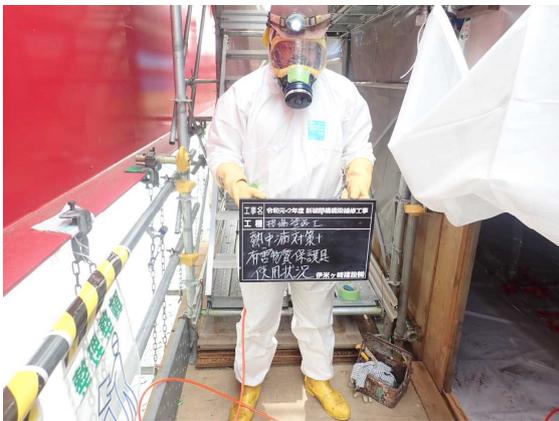
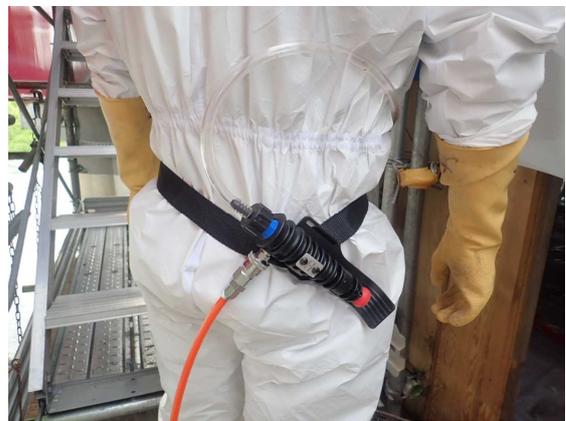
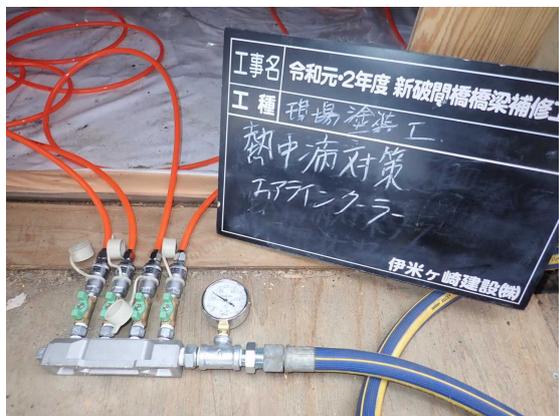
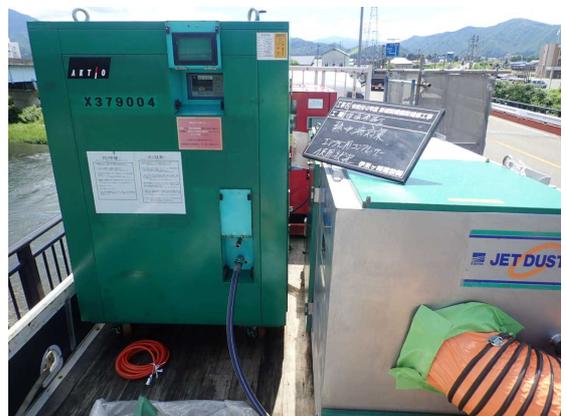
【塗膜剥離作業時におけるエアラインクーラ装置の設置】

施工箇所は粉塵等が外に漏れないよう、板張防護養生を行っており、高温による熱中症災害が予想されたことから、化学防護服を着用して行う塗膜剥離作業において、エアラインクーラを用いた。これにより人体に対する通気性を確保することができ、熱中症防止を図ることができた。

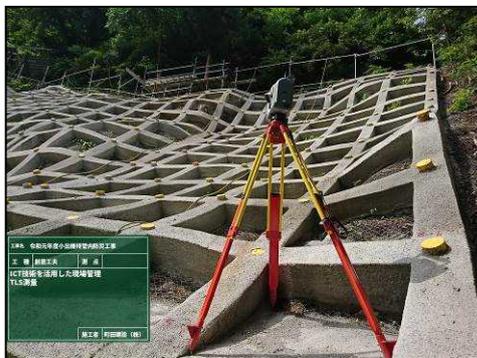
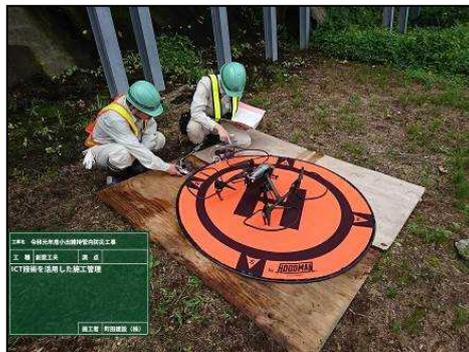
写-1：TLS、UAV 測量による点群取得

今年度からICT活用工種が拡大され「ICT法面（吹付法砕工）」が追加された。本工事はICT活用対象工事に該当していないが、創意工夫として点群データを取得し施工管理に活用した。（写-1）3Dデータを活用することで、現場のイメージもしやすくなり協力会社・受発注者の打ち合わせ等、効率的に行うことができた。また、出来形計測においても従来計測と比較して遜色ないことから、作業人工削減が可能となり省力化・生産性向上が可能となる。（図-1）

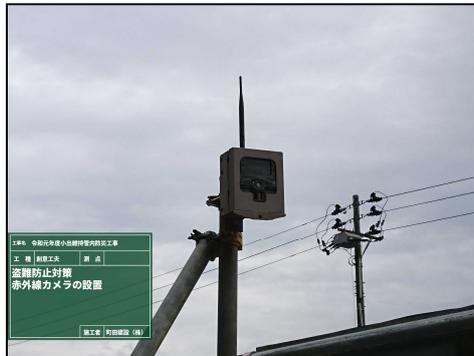
写-2：通信型定点カメラ

施工エリアおよび資材置き場には電源工事不要の乾電池可動式小型カメラを設置した。（写-2）ネット回線を通じてクラウドに保存されるため、事務所にいながら現場状況を確認する事ができる。作業前に現場異常の有無等の安全確認や資機材の盗難防止対策として活用できた。

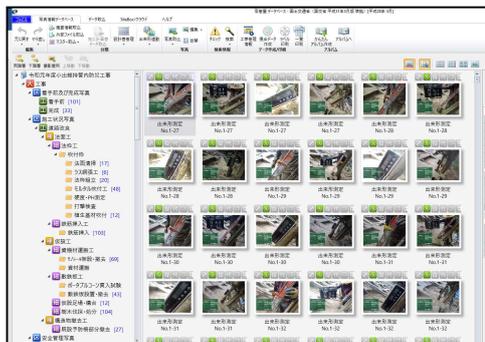
写-3：写真管理ソフト

本工事の写真管理では電子黒板を採用した。通常、写真整理はデジカメ撮影した写真データをパソコンに取り込み一枚一枚確認しながら専用ソフトで整理を行うが、電子黒板ではクラウドにアップロードされた写真データをドラッグ&ドロップするだけで自動振り分け整理ができる。（写-3）また、出来形管理ソフトと連動しているため出来形管理図表等も自動作成が可能。（写-4）今回、鉄筋挿入工は723本施工しており従来であれば1箇所ごとに写真を確認しながら出来形管理ソフトに手入力していたものが自動作成されることで大幅な効率化・省力化が可能となった。

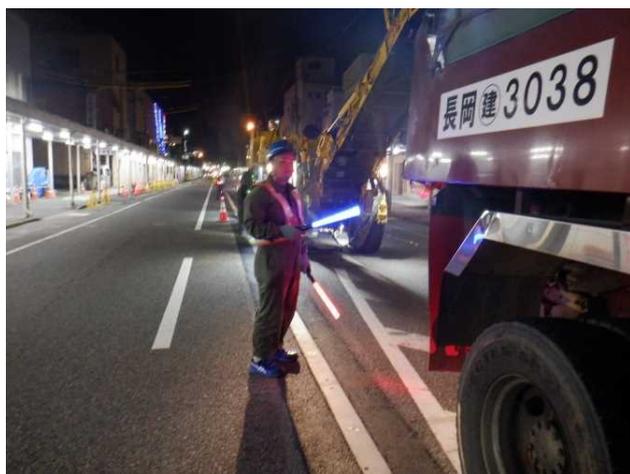
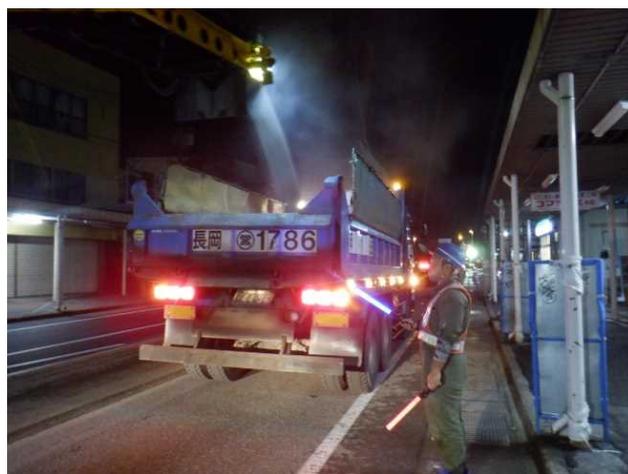
路面切削作業時のダンプ誘導
赤色と青色の2種類の誘導棒で合図を行う

報文タイトル	夜間施工での周辺環境対策（無音誘導対策）について
工 事 名	令和元・2年度湯沢・小出維持管内舗装修繕工事
施 工 業 者 名	株式会社 種村建設
報 告 者 名	高野 誠久（たかの しげひさ） [現場代理人・監理技術者]
工 事 概 要	切削オーバーレイ工 10,110m ² 目地補修工 1式 アスファルト補修工 1式
報文概要	本工事は工事区間が市街地のため、夜間作業で切削オーバーレイ工事を行うこととなった。夜間作業において、ホイッスルやクラクションなどの誘導音は騒音対策として周辺環境への配慮が必要となる。本工事では誘導方法の工夫や無音誘導システム使用の対策を行った。
実施内容	路面切削ではダンプの前後進を誘導員の合図で行い、赤色誘導棒が「止まれ」、青色誘導棒が「前進」のアクションでわかりやすく行うこととした。 アスファルトフィニッシャーへの誘導は工事車両無音誘導システム「おとなしくん」を使用し、LEDパネルとFM音声で静かかつ安全に誘導を行った。
実施結果	これらの対策を講じた結果、工事中のホイッスルやクラクションなどの音が無くなり、夜間作業での騒音の発生が抑制され、周辺からの工事に対する苦情が寄せられることは無かった。

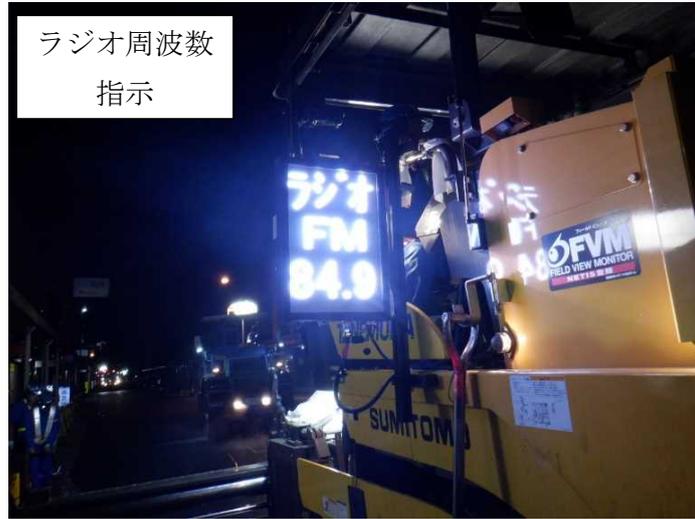
ラジオ周波数
指示

工事車両無音誘導システム「おとなしくん」

FM音声による合図を行う

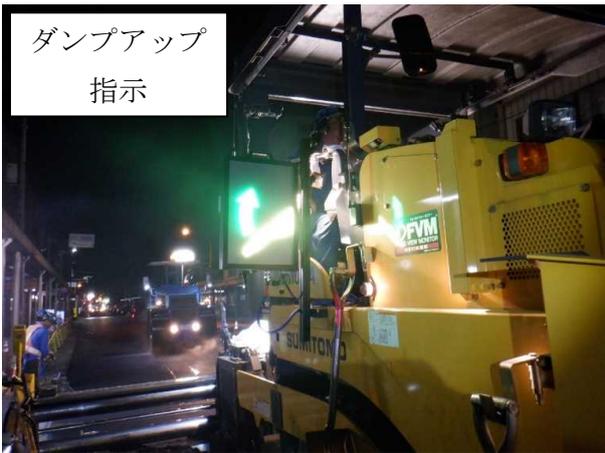
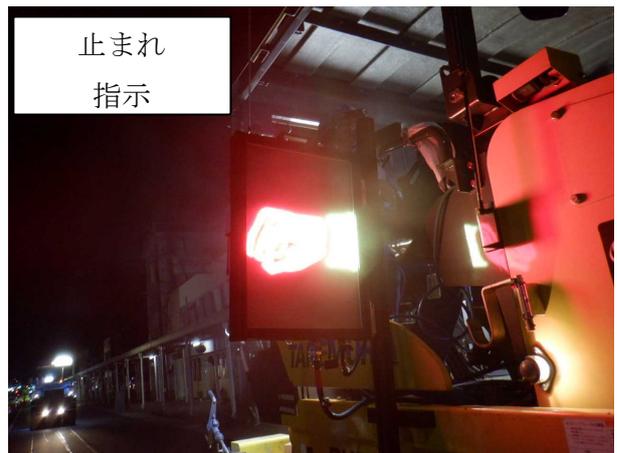
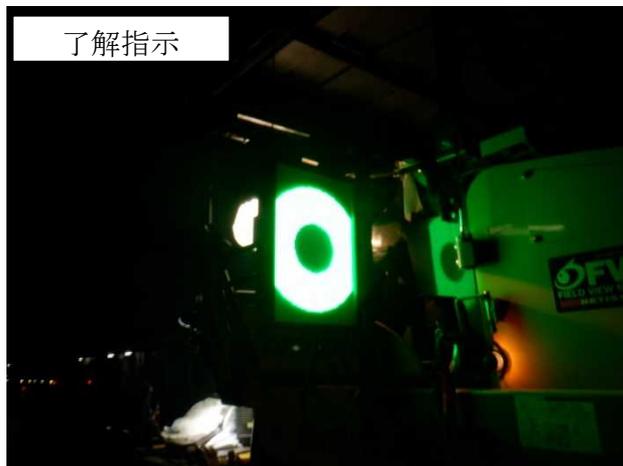
ダンプアップ
指示

止まれ
指示

了解指示

LEDパネルにシンプルでわかりやすい表示で合図を行う

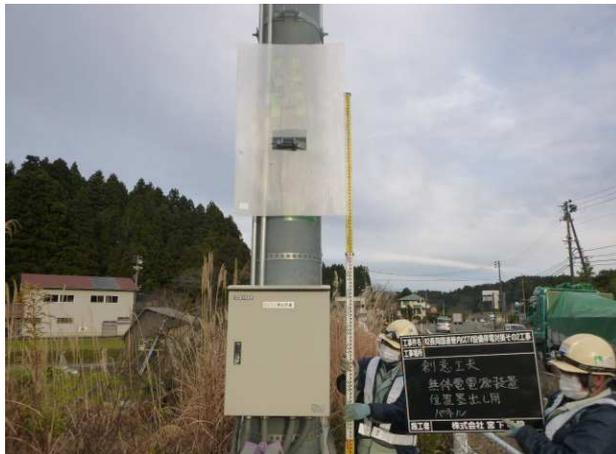
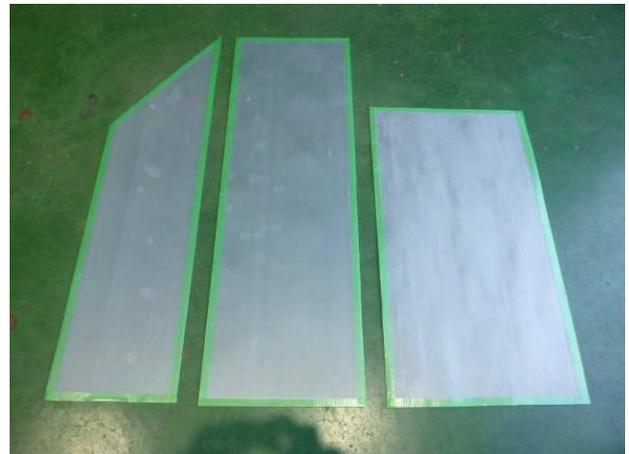
無停電電源装置 (仮当て状況)
 プラベニヤ W:600, H1100 (支給品用)

無停電電源装置 (仮当て用)
 プラベニヤ D:378, H1000+478 (新規側面用)
 プラベニヤ W:480, H1000+478 (新規正面用)
 プラベニヤ W:600, H1100 (支給品用)

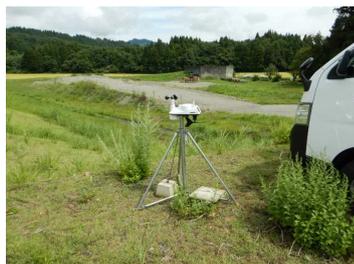
簡易気象観測装置の設置例

本工事で使用予定の気象観測装置は別途電源を用意する必要がなく、太陽光パネルとバッテリーで動作し、観測データは低出力無線で150m以内の監視モニターにて気温・湿度・風向・風速・雨量・気圧の6項目の確認が行える。

昨今では気象情報の収集においては携帯電話を活用したインターネットにより確認を行うことができる。しかしながら、現場条件によっては携帯電話の電波が入らない、現場と公開されている気象情報が合わない等の問題も起こりえる。施工箇所が単一であったり、長期間の施工が必要な現場の際には本格的な気象観測装置を設置するなどの対応が容易であるが、施工箇所が点在するうえ、施工自体が短期で終了する本工事のような場合にはそれらの対応は難しい。そのため、本工事では簡易型の気象観測装置を現場に設置する。設置設定が容易であり、施工箇所が点在する工事においては特に効果的であると考えられる。

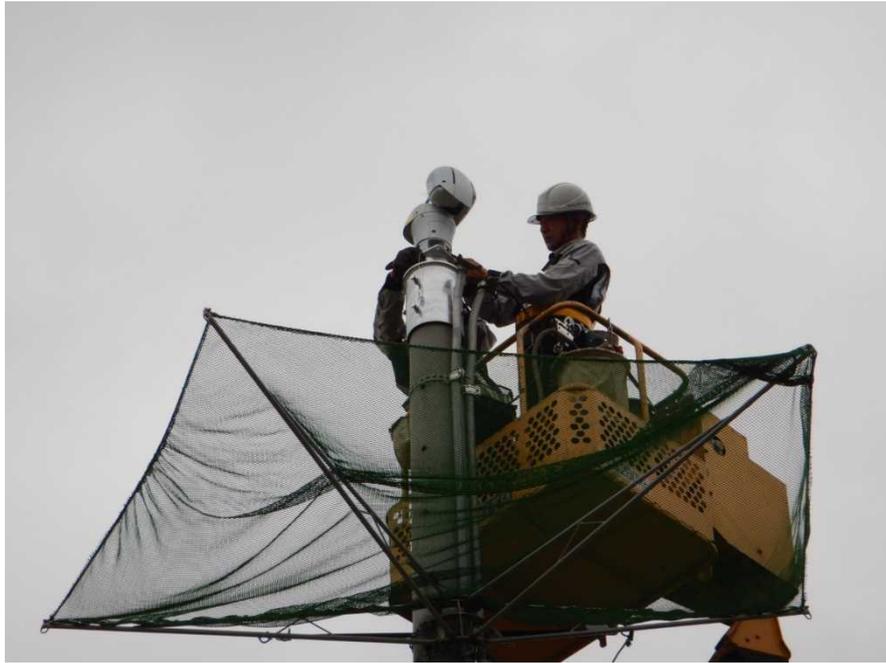
飛来・落下災害防止対策を施した柱上作業

電気通信工事では柱上作業が多いが、その際の飛来・落下防止対策としてコンクリート柱等に取り付ける落下防止傘の取付けを予定している。本工事で用いる予定の落下防止傘の捕捉能力については7kg7m落下までであり、カメラ本体の重量は12kg程度であったため、落下防止傘では受け止めきれないことがわかっている。しかしながら、CCTVカメラ装置の設置については電気通信設備工事共通仕様書により、ワイヤロープ等で接続し落下防止対策を施すことが規定されており、作業の際にはそのワイヤロープを点検台の柵部分等に接続することにより落下防止を図る予定。

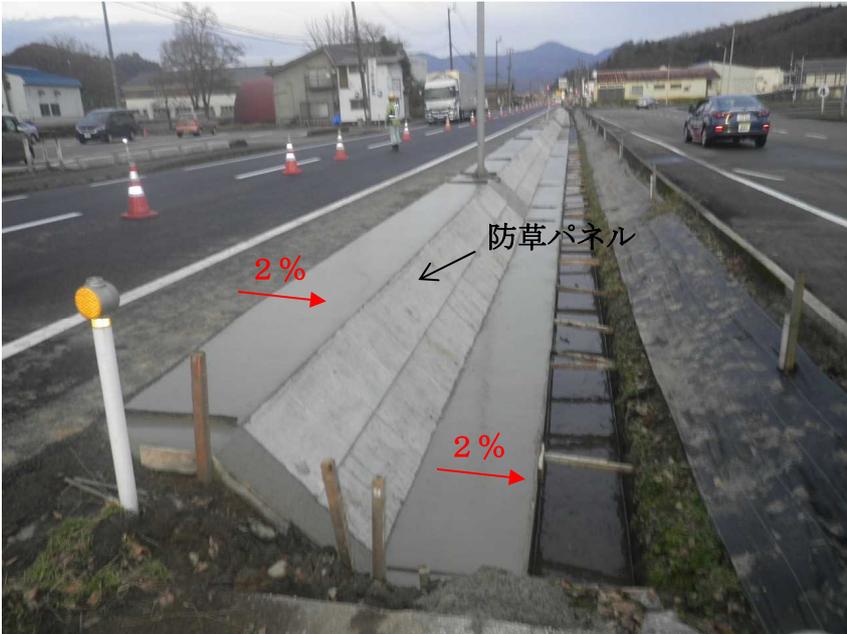
防草パネル使用による防草対策工

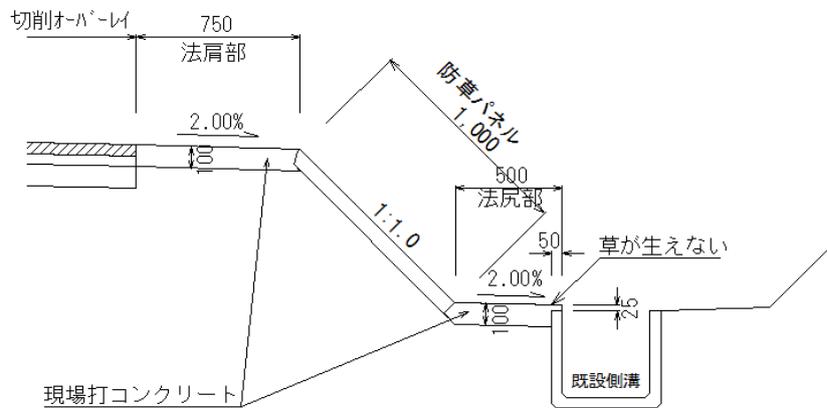
防草対策工 断面図

- ・断面図のとおり現場打コンクリートの法肩部と法尻部に2%の勾配をつけ、路面排水機能の向上を図った。
- ・法尻部現場打コンクリートと側溝の継ぎ目から草が生えないよう、既設側溝の上に2.5cmの厚さでコンクリートを打設し防草対策とした。

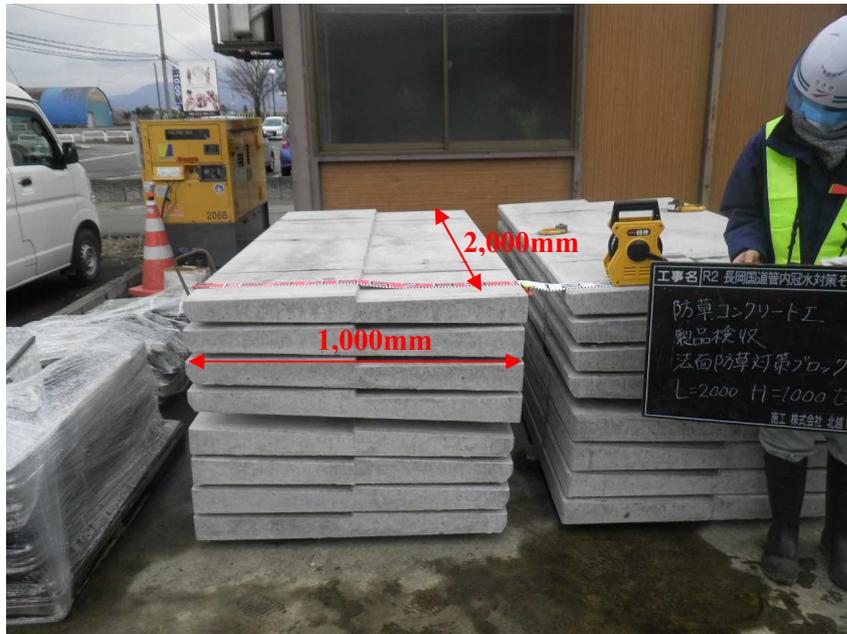
防草パネル

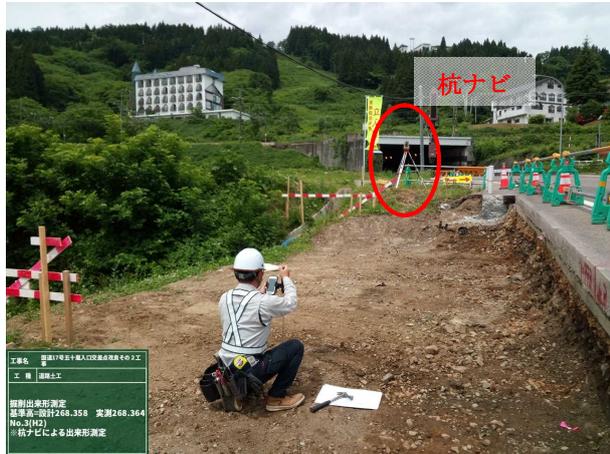
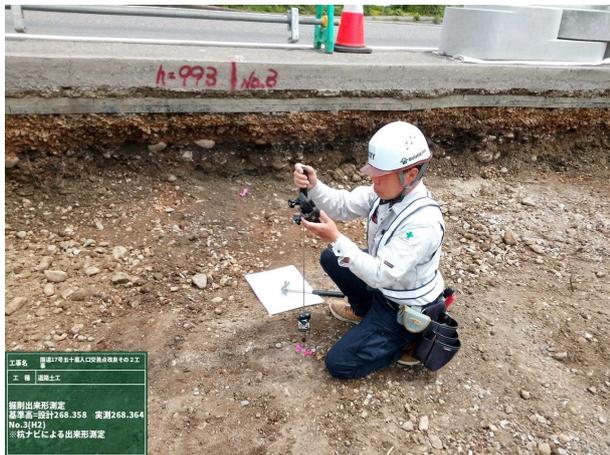
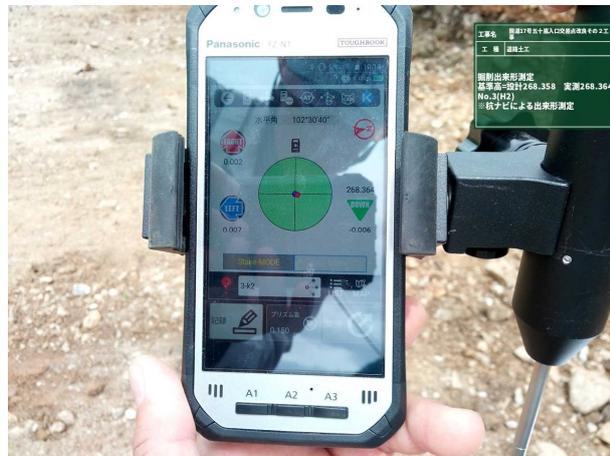
掘削工出来形

快速ナビ画面 基準高
設計 268.358 実測 268.364

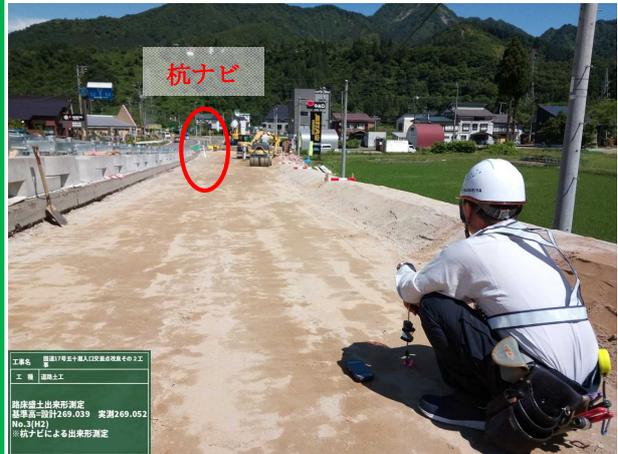
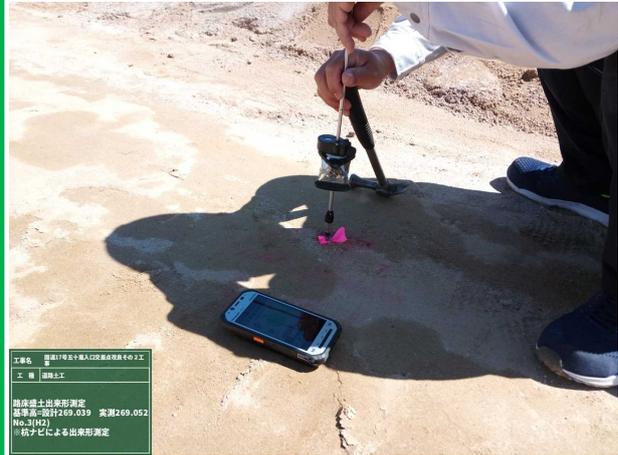
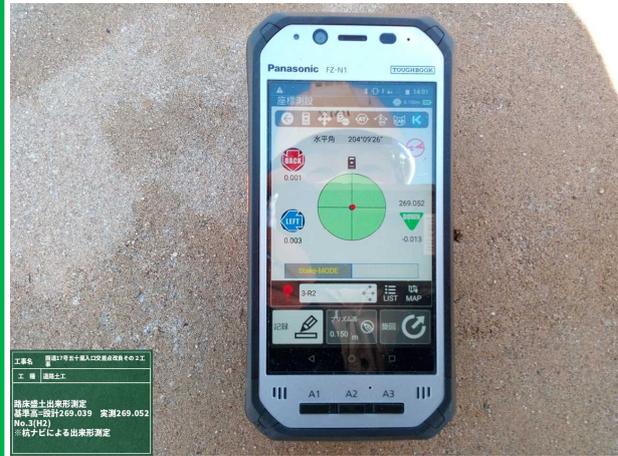
路床盛土工出来形

快速ナビ画面 基準高
設計 269.039 実測 269.052

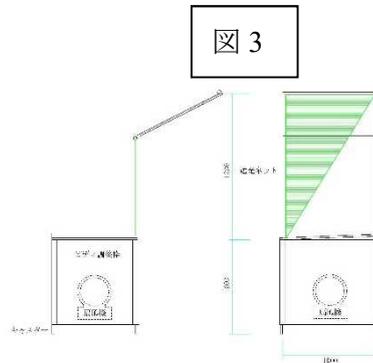
交通誘導員、特に停止誘導員の作業環境は過酷な場合が多い。現道上なために対策にも制約が多々あるが、風で煽られないことが最低条件となる。キャスターを付けた枠組み足場の調整枠に加工した鉄筋を取付け、遮光ネットを設置して日陰を作った。遮光ネットは風を通すよう穴が開いており突風で煽られにくい。(図3)

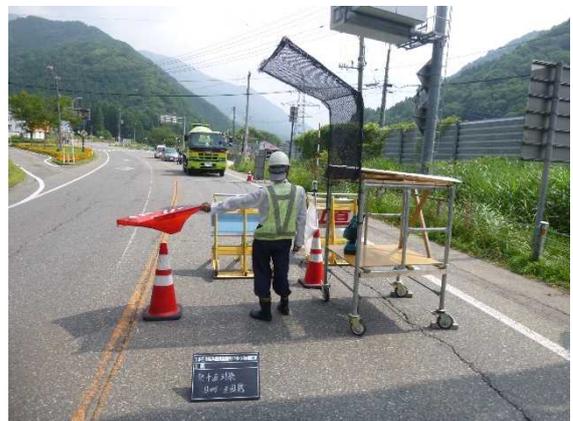
図 4

本体にはバッテリー式扇風機を設置して体感温度の低減を図れるように配慮した。(図4)

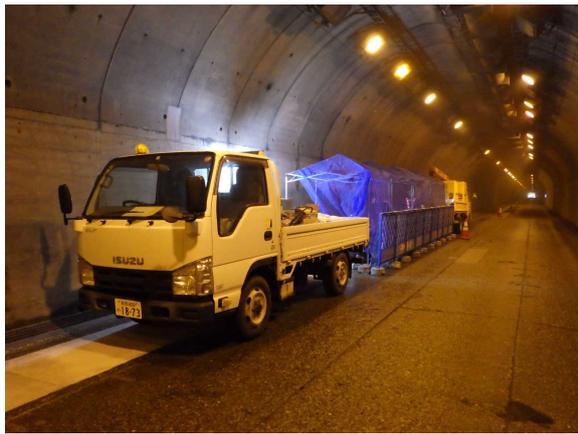
[車道部施工時の設置状況]（芝原トンネル）
テントの骨組みを複数使用して、広い施工エリアに対応した。

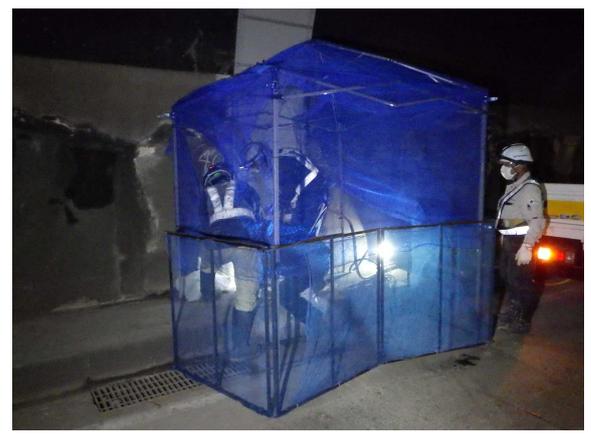
[監査路部位施工時の設置状況]
（小千谷第2トンネル）
局部施工時の段差にも脚部品を収縮して対応出来る。

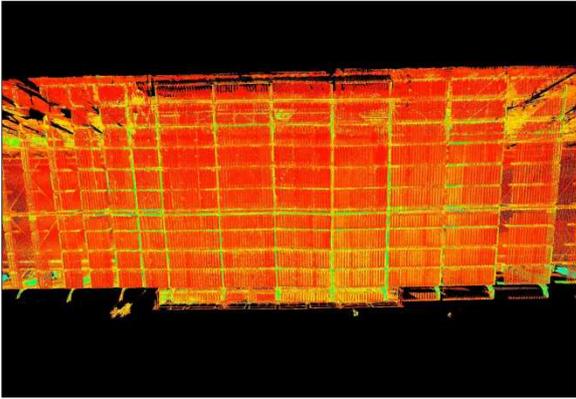
図1 既設平面

70～74平面

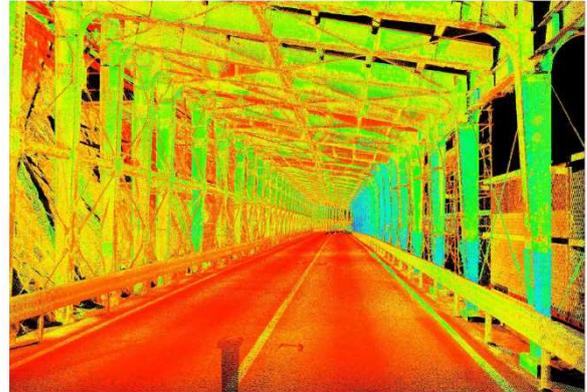
図2 既設断面

70～74断面(新潟側から)

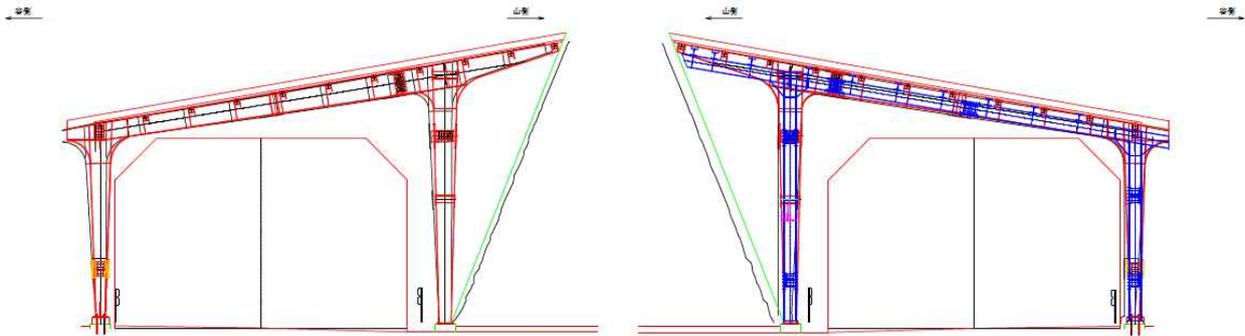
図3 赤線…既存資料等からの既存構造物復元図、黒線…3D測量結果、青線…新設構造物

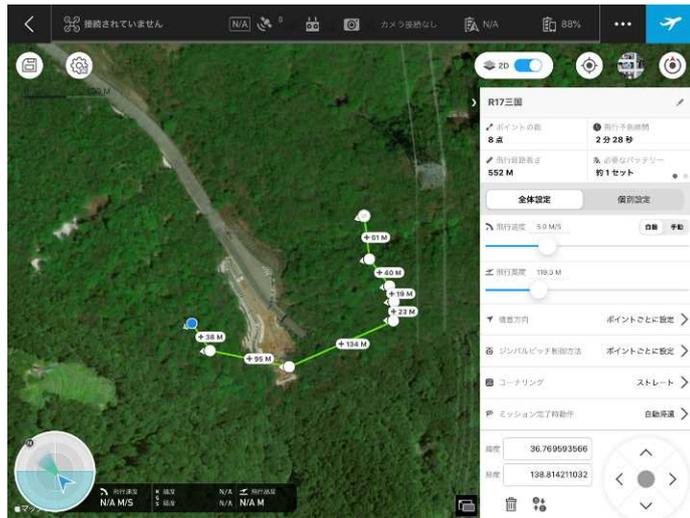
図1 定点撮影飛行ミッション

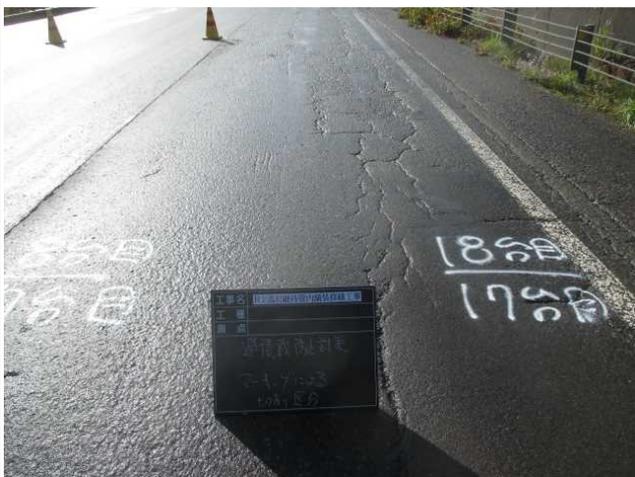
切削積込する距離を決めた。

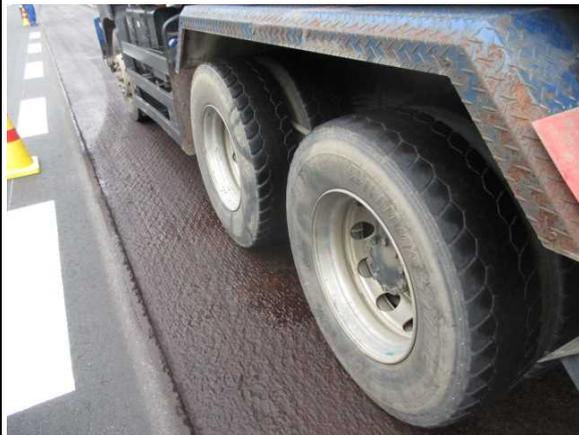
散布5分程度で車両搬入したが乳剤付着なし。

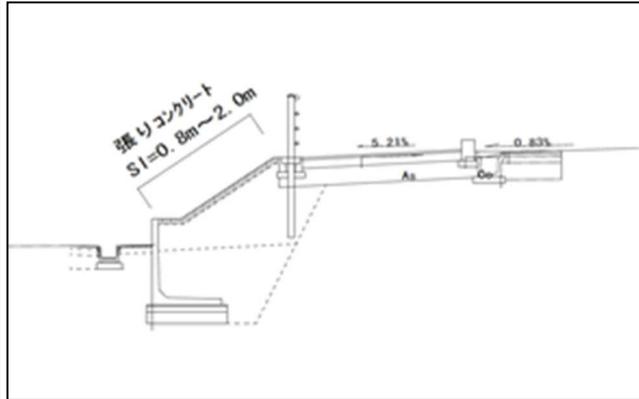
図1 張りコンクリート施工図

報文タイトル	急勾配法面における張りコンクリート施工の工夫について
工 事 名	R2 湯沢維持管内堆雪帯設置及び防雪工事
施 工 業 者 名	町田建設株式会社
報 告 者 名	青木 祐作 (あおきゆうさく) [現場代理人]
工 事 概 要	道路土工1式、舗装工1式、擁壁工1式、排水構造物工1式、縁石工1式、防護柵工1式、道路附属施設工1式、落石雪害防止工1式、アンカー工1式、現場塗装工1式
報 文 概 要	<p>・本工事に含まれる張りコンクリート (A=275m², t=10cm) の施工において、現場条件は平均勾配 1:1.5、法長 S1=0.8m~2.0m (図1) と急勾配かつ法長が長かったため、コンクリート打ち込み作業の効率化と仕上がりの出来栄を確保するための施工方法の工夫を図った。</p>
実 施 内 容	<p>・張りコンクリート (18-8-40BB) の打ち込み時にコンクリートが法面途中に留まりやすいように、打ち込み箇所法面に横断方向に一定間隔でエキスパンドメタルネットのsmallメッシュタイプ (0.8T/W0.8) を流れ留めに設置した (写1,2)</p>
実 施 結 果	<p>・エキスパンドメタルネットが法面に打ち込んだコンクリートに対して減勢効果を果たし (写3)、法尻への流下を防いで打ち込み箇所で留まらせることが出来たため、コンクリートの材料分離を防止出来た。また施工時についても敷均し作業の効率化、仕上げ作業の施工性の確保に有効であった (写4,5)。</p> <p>エキスパンドメタルネットを用いた張りコンクリートの施工上の工夫により、急勾配法面における張りコンクリートの品質と、仕上がりの出来栄を確保できた。</p>

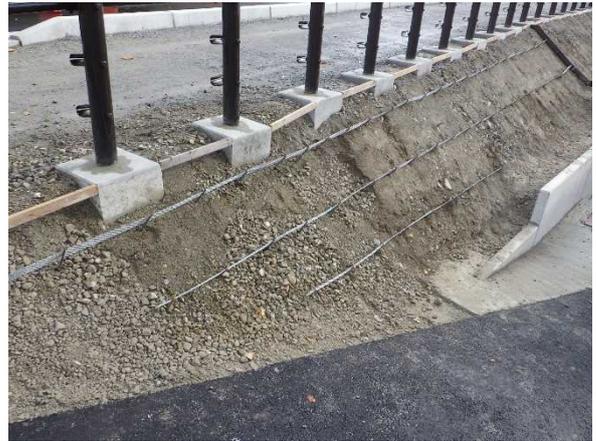
写1 エキスパンﾄﾞﾒﾀﾙﾈｯﾄ設置状況

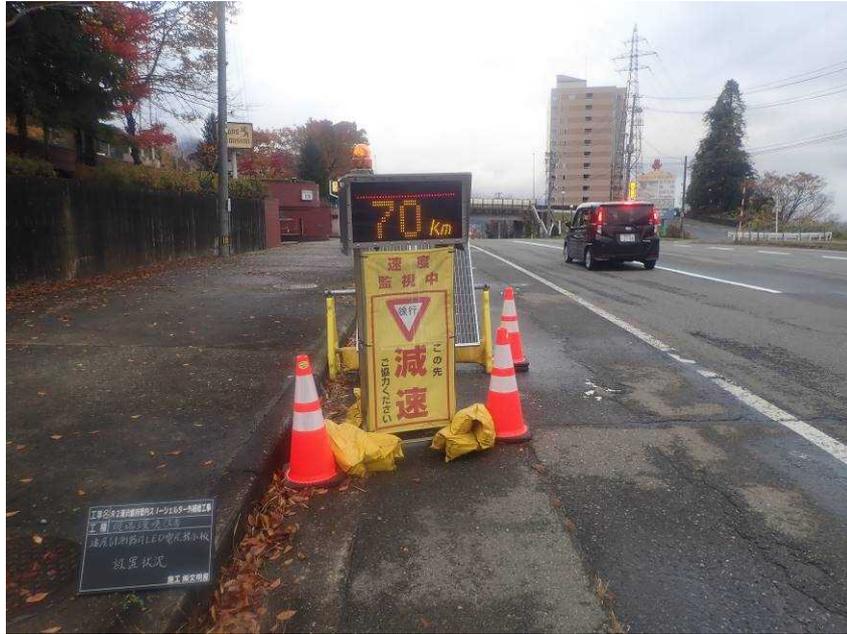
自動車速度測定システム (FC-1)

報文タイトル	走行速度抑制を目的とした自動車速度測定システムの設置について
工 事 名	R 2 湯沢維持管内スノーシェルダー外補修工事
施 工 業 者 名	株式会社 文明屋
報 告 者 名	田村 孝之（たむら たかゆき） [現場代理人]
工 事 概 要	<p>道路修繕【関山地区：関山スノーシェッド】 工場製作工 1 式、コンクリート部材補修工 1 式、鋼部材補修工 1 式、清掃工 1 式 排水構造物工 1 式、構造物撤去工 1 式、仮設工 1 式</p> <p>道路修繕【堀切地区：堀切スノーシェッド】 工場製作工 1 式、舗装工 1 式、防護柵工 1 式、鋼部材補修工 1 式 仮設工 1 式</p>
報 文 概 要	<p>関山スノーシェッドの補修工事に伴い、高所作業車等の作業ヤードを確保するため、片側交互通行規制が必要となった。</p> <p>関山スノーシェッド東京側下り線は、勾配変化点からの急勾配な下り坂やカーブにより、非常に見通しが悪く、また 1km 手前は 2 車線道路となっており、走行速度が出易い場所である。</p> <p>勾配変化点手前の登坂車線と走行車線の合流部へ、速度抑制を目的とした速度測定装置を設置した。</p>
実 施 内 容	<p>車線合流部の路肩に、測定速度が変更することが出来る「自動車速度測定システム（FC-1）」を設置し、一般車両の走行速度の計測表示を行った。</p> <p>電源については、設置場所が路肩となるため、ソーラー式の電源ユニットを採用し、他機材の使用削減を図った。</p>
実 施 結 果	<p>自動車速度測定システムの計測表示に際し、走行車両が減速していたことから、速度抑制として有効であったと思われる。</p> <p>しかし、測定速度を時速 40 km 以上にて測定した場合には、検知する車両が多く、処理速度が追いつかず速度表示が遅れてしまっていたため、時速 60 km 以上の車両を検知対象として、速度計測を行うこととなった。</p>

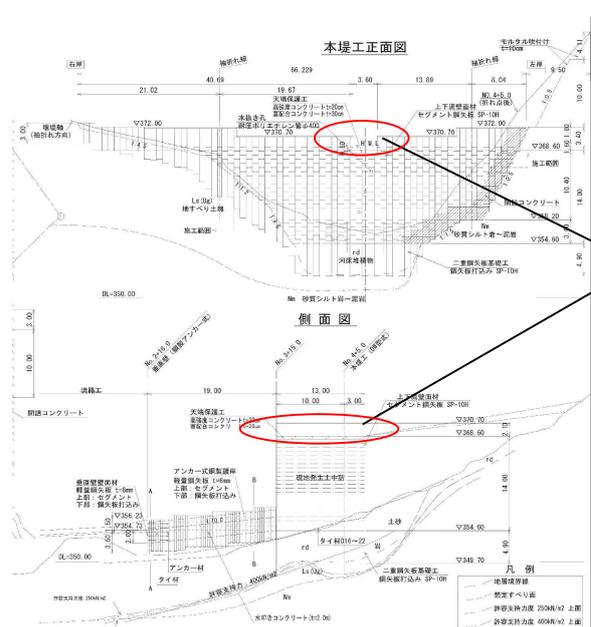
報 分 内 容	<p>堤冠コンクリート（高強度）部分における、乾燥収縮ひび割れ対策の工夫及び初期温度抑制の工夫について報告する。</p> <p>堤冠コンクリート、富配合コンクリートと高強度コンクリートの2層になっており両配合とも単位セメント量が多いため、発熱しやすく乾燥収縮によって発生する恐れがあり、コンクリートクラック防止対策の工夫を多方面により行い。品質を向上させる。</p> <div style="text-align: center;">

<div style="border: 1px solid black; padding: 5px; width: fit-content; margin: 0 auto 20px auto;"> 堤冠 コンクリート </div> </div> <p style="text-align: right; font-size: small;">凡 例 仮設排水路 - - - - - 敷設すべり面 - - - - - 許容支持力 200kN/m² 以上 - - - - - 許容支持力 400kN/m² 以上</p>
---------	----------------------------------------------------------------------------------------------------------------------------------------------------------------------------------------------------------------------------------------------------------------------------------------------------------------------------------------------------------------------------------------------------------------------------------------------------------------------------------------------------------------------------------------------------------------------------------------------------------------------------------------------------------------------------------------------------------------------------------

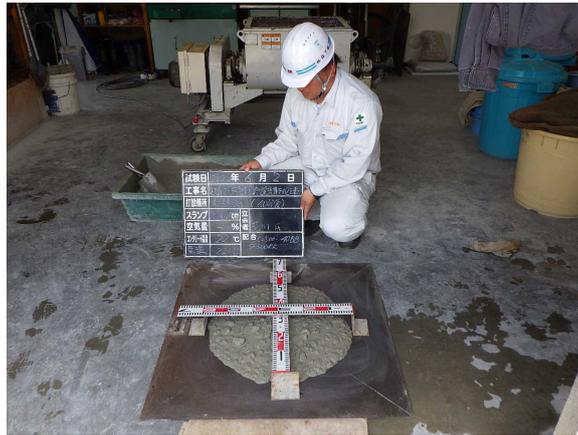
試験施工

収縮低減タイプの高性能 AE 減水剤（NETIS CB-110024-VE）での試験練りを行い、強度とフロー値の確認を行い練り上がりからのスランプフローの確認検討を行った。

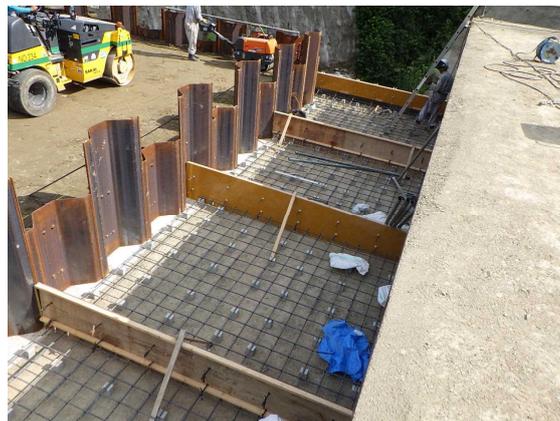
打継目設置

2. 堤冠コンクリート幅（W）13.0m（L）3.6mと面積が広いため、打ち継ぎ目を設置し、ブロック分けを行い打設量の調整を行った。

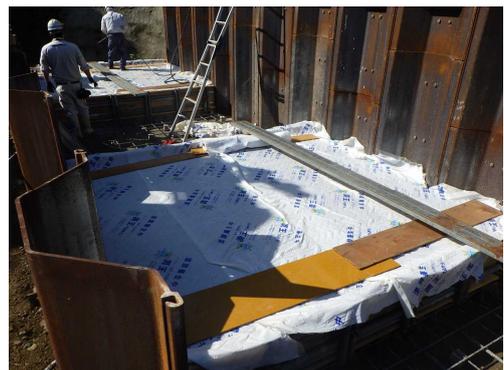
3. 養生方法において、型枠を上げて養生水が溜まるように施工し、養生シート（NETIS CB-180004-A）を使用し湿潤状態を長期間保つことができた。

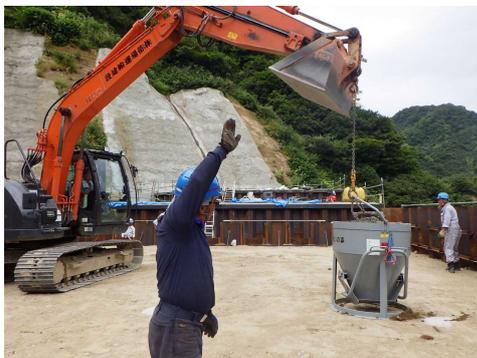
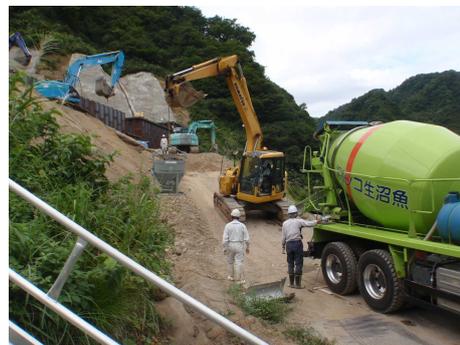
打設状況

4. 打設方法の対策として、作業半径を満たすクレーン搬入ができない施工箇所なので、スランプロスが懸念された。バックホウを3台使用し効率よく搬入が可能になり、工程どおりに打設完了できた。

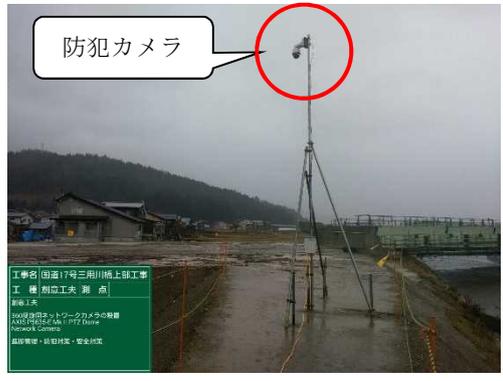
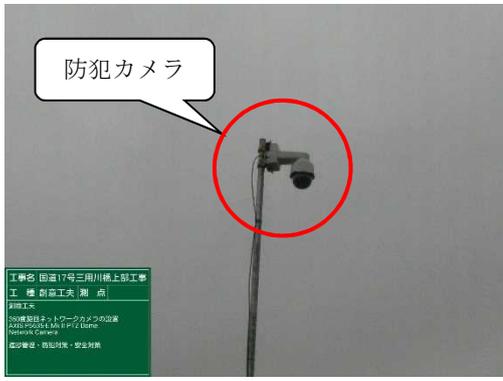
<カメラ設置状況>

報文タイトル	防犯対策カメラの設置
工 事 名	国道17号 三用川橋上部工事
施 工 業 者 名	川田工業株式会社
報 告 者 名	長谷川 孝一（はせがわ こういち） [現場代理人]
工 事 概 要	工場製作工 1式 工場製品輸送工 1式 鋼橋架設工 1式 橋梁現場塗装工 1式 橋梁付属物工 1式
報文概要	<p>防犯対策として、現場を一望できる場所に防犯カメラを設置した。カメラは360°自由に旋回可能で、光学18倍・デジタル12倍ズームで遠くの状況も鮮明に確認でき、パソコンやスマートフォンからリアルタイムで確認することができる。撮影データは、自動でバックアップし保存可能である。</p> <p>また豪雪地域において冬期の工事中止期間中など現場に近寄れない場合でも、このカメラを活用し現場点検を行うことができる。防犯だけでなく大雪・大雨等の異常気象で状況確認が可能となる。</p>
実施内容	<ul style="list-style-type: none"> ・360°旋回ネットワークカメラを現場に設置した。 ・撮影した映像をパソコンのみでなくスマートフォンでも見られるようにした。 ・撮影した映像を保存できるようにした。
実施結果	現場にいない時でも現場の状況が確認できるようになり、作業状況の確認や防犯等、安全性の向上に繋がった。電源さえあれば他の工事でも使用できる技術である。

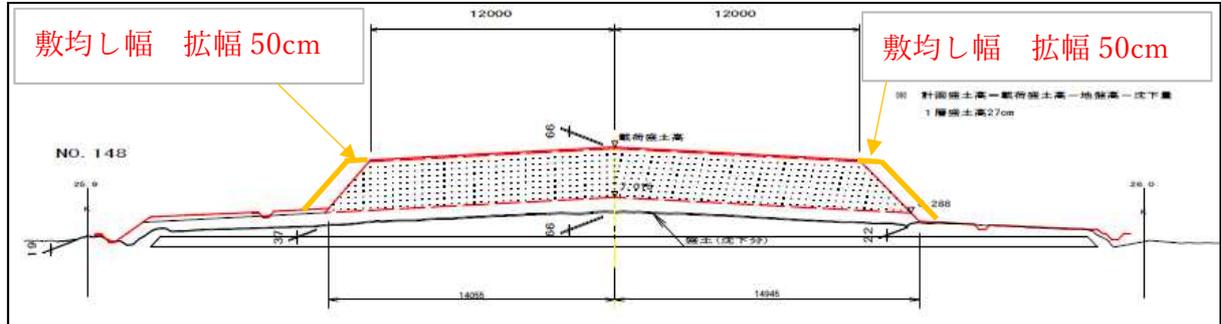
サーチャージ盛土 標準断面図

報文タイトル	ICT盛土における余裕幅の構築について
工 事 名	国道8号宝田-茨目地区道路改良工事
施 工 業 者 名	株式会社 大石組
報 告 者 名	田中 興次 (たなか こうじ) [現場代理人・監理技術者]
工 事 概 要	路体盛土工 (ICT) 22,300m ³ 土質改良工 24,700m ³ 仮設工 1式
報文概要	・本工事で、サーチャージ盛土 22,300m ³ を施工するにあたり、路肩からの締固め機械の転落防止対策と路肩部の締固め不足解消に取り組んだ。
実施内容	・各層の盛土敷均し幅は、設計数値より両側とも50cm拡幅した数値を3次元設計データに入力し施工する。 ・GNSSを用いた締固め機械は、各層の設計盛土幅の数値を3次元設計データに入力し施工する。
実施結果	・盛土の敷均しは、8t級3次元MCブルドーザで施工した。 ・GNSSを用いた締固め機械は、4t級コンバインドローラで施工した。 ・各層の設計盛土幅は敷均し盛土幅より両側50cm内側であることから、締固め機械の路肩からの転落事故が無く、路肩部の締固めは小型機械を使用せず他の部位と同様に4t級コンバインドローラで行ったため良質な締固め管理が行われた。

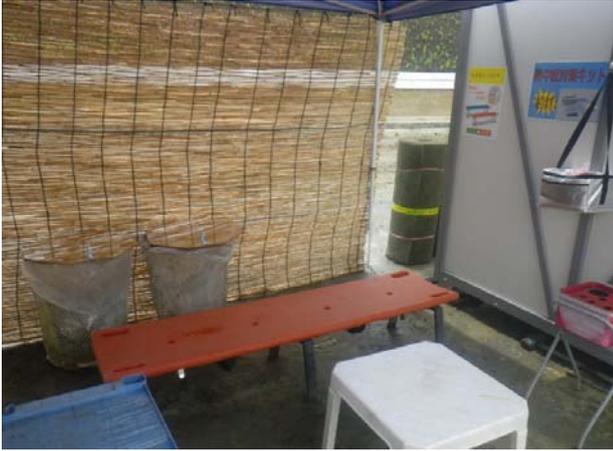
<div style="text-align: center;"> <p>【←休憩施設設置状況】</p> </div> </div> <p style="text-align: center;">レスキューベンチ使用訓練状況】</p> <div style="display: flex; justify-content: space-around;">

工 事 名	国道17号和南津地区改良その3工事		9 / 12
項 目	創意工夫	評価内容	安全衛生
実施内容	休憩施設にレスキューベンチを活用		
<p>(説明)</p> <p>現場内に、避暑対策として設置した簡易テントの休憩施設に、レスキューベンチを配置した。急病人や負傷者発生時の緊急事態の対応として、使用訓練を行い作業員全員が手軽に使えるよう実施した。</p> <p>効果・結果</p> <p>訓練する事により、緊急時には対応できるような対策ができたと考えられる。</p>			
<p>(添付図)</p> <div style="display: flex; justify-content: space-around; align-items: center;">

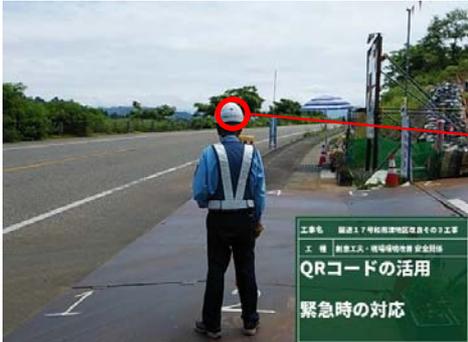
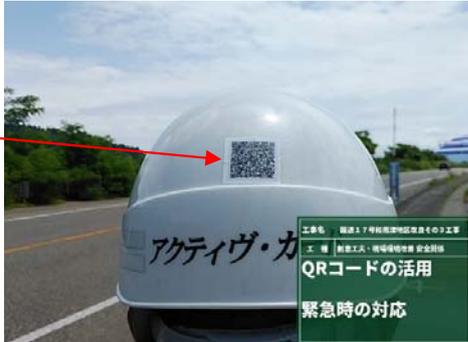
工 事 名	国道17号和南津地区改良その3工事		4 / 12
項 目	創意工夫	評価内容	安全衛生
実施内容	緊急時の個人情報をQRコードで活用		
<p>(説明)</p> <p>従来事故等が発生した場合、個人情報を負傷者に聞か新規入場者時に記入した書類から情報を探すなど迅速な情報提供ができなかったため、カメラ付き携帯電話でQRコードを読み取り、救急隊員などに氏名・年齢・血液型・持病など必要な情報を提供できるよう、ヘルメットに貼付けた。</p> <p>効果・結果</p> <p>工事関係者全員が情報伝達ミスを防ぎ、迅速に情報が伝達できる。</p>			
<p>(添付図) 【作業員ヘルメットに貼付け状況】</p> <div style="display: flex; justify-content: space-around;"> <div style="text-align: center;">

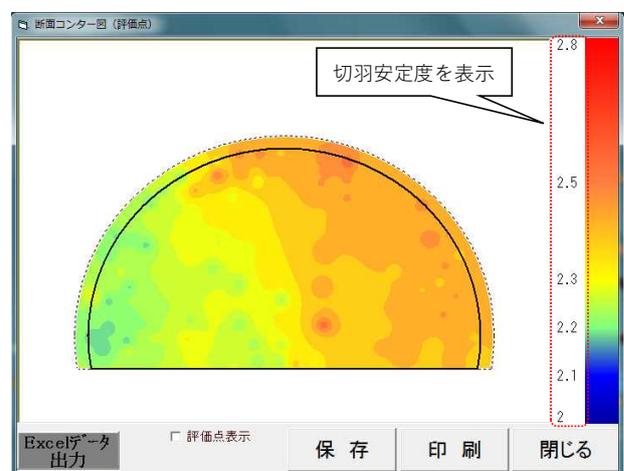
図-3 TFS-learning のシステム画面

は発破孔の削孔時に得られる削孔データ（削孔位置、削孔方向、削孔長、削孔速度、削孔時の打撃圧等の機械データ）を全ての発破孔にわたって収集して解析し、発破後に露出する次の切羽の安定度を予測するものである。図-3に削孔データを基に切羽の安定度を予測したTFS-learningのシステム画面を示す。

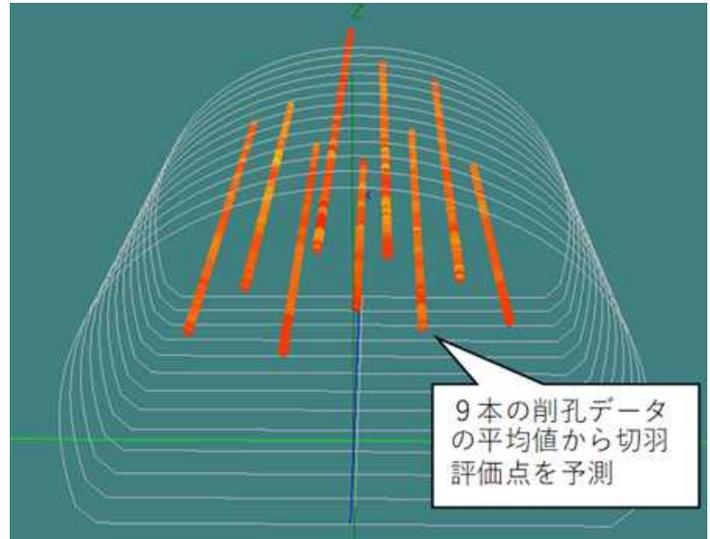
図-4 鏡ボルトで予測した切羽安定度の一例

（削孔位置、削孔方向、削孔長、削孔速度、削孔時の打撃圧等の機械データ）を収集し、このデータをTFS-learningの数理モデルにより解析し、切羽前方の切羽評価点を予測することを試みた。

TFS-learningは、削孔データから切羽評価点を算出する数理モデルを構築できるので、これを用いて、長尺鏡ボルトの削孔データから切羽評価点を算出すれば、切羽前方をより定量的に評価できると考えた。長尺鏡ボルトの削孔において各種データ

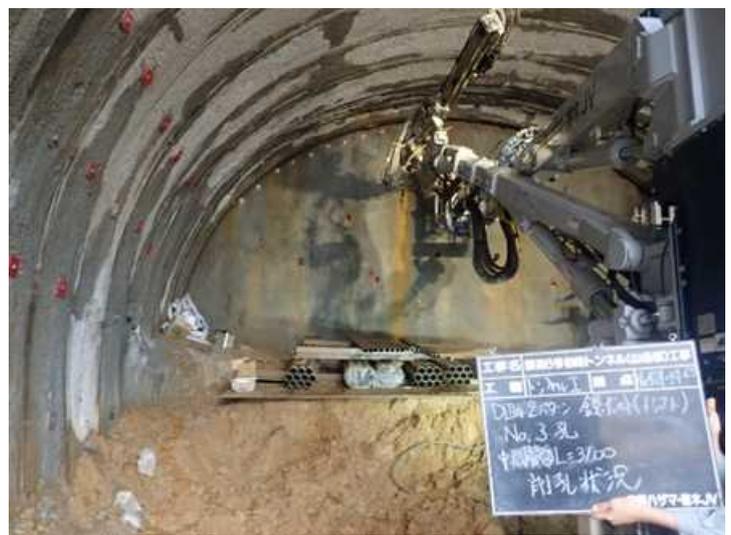
写真-1 鏡ボルト施工状況

切羽前方の切羽評価点を予測し、トンネル掘削前に切羽前方の地山等級を判定して、掘削箇所の支保パターンや補助工法の選定に活用した。また、切羽の不安定箇所に対して、鏡吹付けコンクリート等の肌落ち防止対策工を迅速かつ的確に実施できた。さらに、切羽安定度の予測結果は、切羽作業員に対する不安定箇所の注意喚起等に活用したため、切羽作業員の安全意識向上に繋がった。

（写真-1・2、図-5）

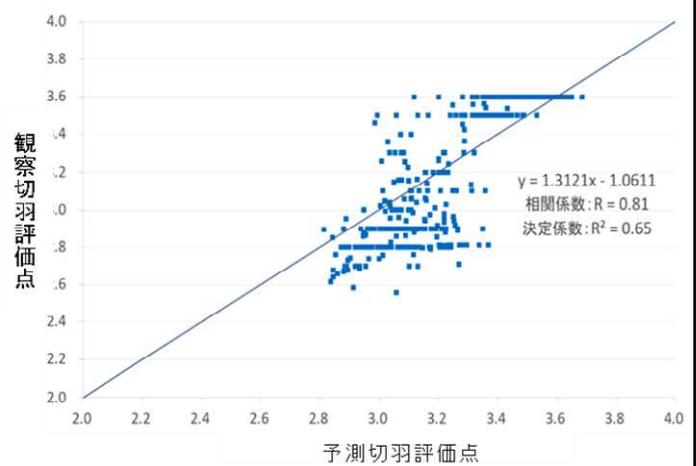
図-6 予測切羽評価点と観察切羽評価点の相関係数

TFS-learningが予測した切羽評価点と、現場職員が観察した切羽評価点の相関図を図-6に示す。予測切羽評価点と観察切羽評価点の相関係数は0.81であり、非常に良い相関関係があることが分かる。

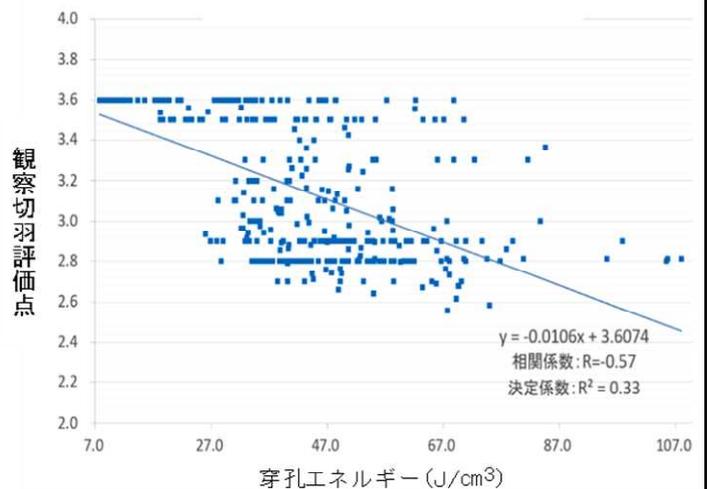
図-7 削孔エネルギーと観察切羽評価点の相関係数

一方、切羽前方探査の一般的な評価指標である削孔エネルギーと観察切羽評価点の相関図を図-7に示す。削孔エネルギーと観察切羽評価点の相関係数は0.57であり、ある程度の相関関係は見られるものの、TFS-learningの予測結果よりも劣っている。
