# 維持管理を考慮した補強土壁工法

前田工織(株) 補強土排水推進部長 ○久保 哲也  
(株)ミルコン 常務執行役員 本田 利弘  
(株)アドヴァンス 取締役事業本部長 川口 晃

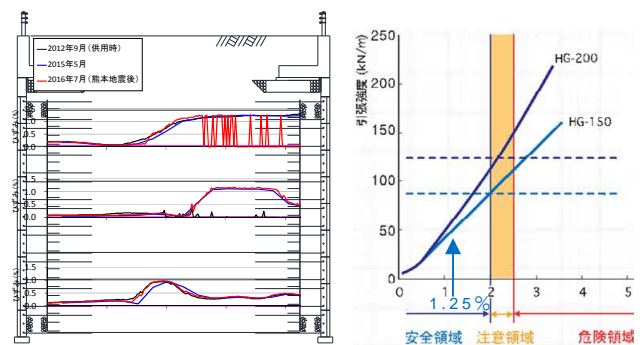
図-6 計測結果

図-6 は光ファイバーの計測結果を断面図にプロットしたものと健全性の指標を示したものである。光ファイバーは高さ方向に上段、中段、下段に設置した。計測結果は、供用時、震災前及び震災後のひずみ分布を示している。震災後の計測結果においてひずみ分布が乱れている箇所が一部で確認できるが、概ね全ての箇所で供用時及び震災前に計測した結果と同様な分布形状を示していることが確認できる。ひずみの最

大値は1.25%であり、補強材の破断ひずみ3.0%程度に対して十分に安全領域の範疇であることが確認できる。

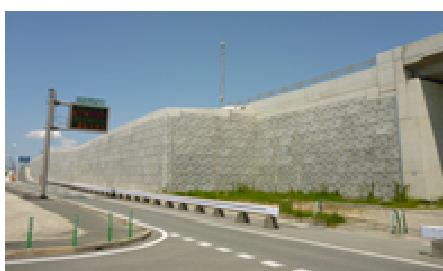
写真-1 補強土壁の外観

写真-1 の補強土壁は、熊本地震により震度5強を経験し、震央より約50kmの範囲に位置する。補強土壁は、壁高9m程度、両面盛土形状であり軟弱地盤上に構築されている。
