防草パネル (ASK-II パネル)

株式会社アドヴァンス 事業本部 技術開発部 部長 細野 義則
係長 ○木村 克之

本報告では、防草パネル開発の目的とコンセプト、試験施工による性能確認、現場施工と経年変化を確認した内容を紹介する。

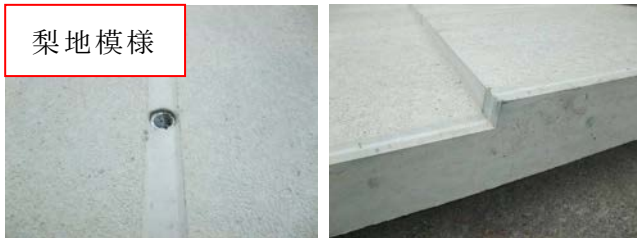
梨地模様

写真-2 表面意匠（左）と横目地（右）

製品表面の横目地部で土砂の堆積を防ぐために凹目地を持たせず、表面の肌目を梨地模様として微弱な凹凸を持たせたことで太陽光が反射しにくい意匠とした。

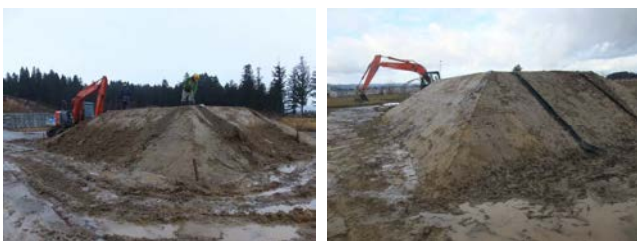
写真-3 盛土造成状況

弊社敷地内にて盛土（9.4m×11.4m×1.8m）を造成して施工性の確認、防草効果の確認、製品施工後の変位の確認を行った。

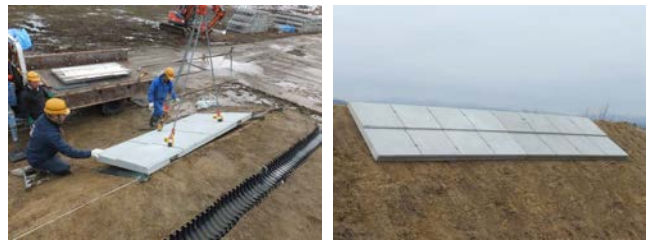
写真-4 施工性の確認と施工完了

施工吊り具を用いた施工性の確認から安全に作業できることを確認し、施工サイクルタイムの計測から国土交通省土木工事積算基準のコンクリートブロック張工の平ブロック（150kg以上）と同等の歩掛で施工ができる

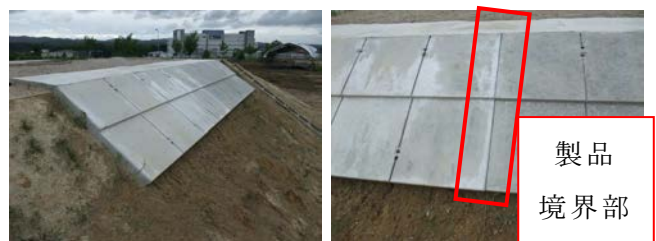
写真-5 防草効果の確認（施工後4ヶ月）

防草効果について施工完了から3年半観察した結果、製品境界部からの雑草の繁茂は見られなかった。

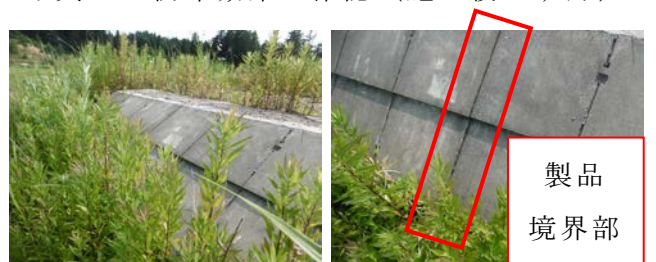
写真-6 防草効果の確認（施工後3年半）

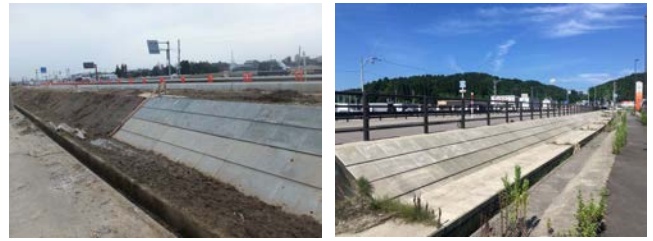
写真-11 施工後の経年変化
(左：施工時、右：施工後 3 年半経過)

工事の後、3 年半に渡って経年変化を確認したが、製品施工後の変位は認められず、製品間に加えて製品と天端の現場打ちコンクリート打継目部からの雑草の繁茂も確認されていない。

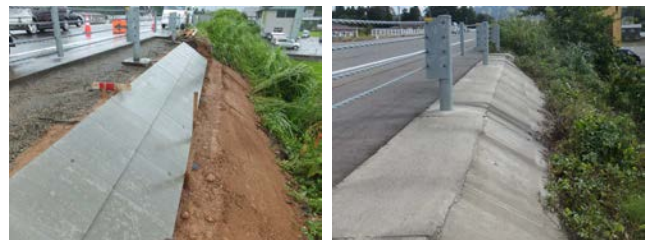
写真-12 施工後の経年変化
(左：施工時、右：施工後 3 年経過)

工事の後、3 年半に渡って経年変化を確認したが、小矢部地区交通安全対策工事と同様に製品施工後の変位は認められず、製品間に加えて製品と天端の現場打ちコンクリート打継目部からの雑草の繁茂も確認されていない。
