# 貝塩山腹工工事における安全対策・創意工夫について

(株)岡部 貝塩山腹工工事

(工期：平成 20 年 4 月 14 日～平成 20 年 12 月 9 日)

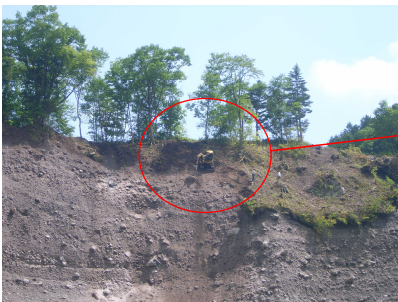
写真-1 全景

写真 1～3 は施工状況写真です。写真-3 のようにアタッチメントを付替えることで転石破碎等も可能となります。

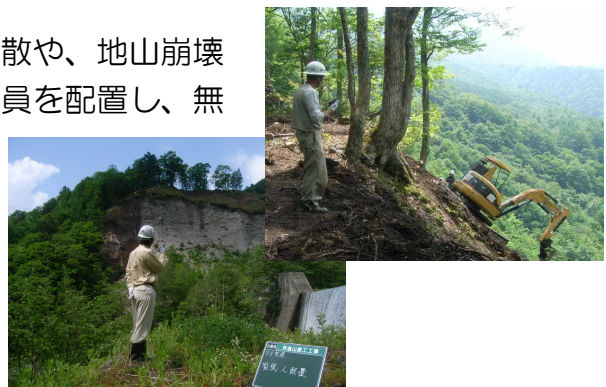
写真-5 監視員配置

掘削作業時に不規則な掘削土(岩塊)の飛散や、地山崩壊等が懸念された為、掘削箇所と対岸に監視員を配置し、無線連絡により作業状況確認を行いました。

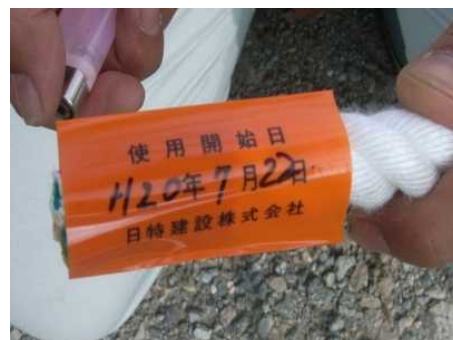
写真-7 使用開始年月日の明示

親綱ロープ全てに使用開始年月日を明示し、使用開始日から 4 ヶ月間と使用期限を定めた。(写真-7)

使用期限を定めたことで、摩耗度に関わらず長期にわたって使用する親綱ロープが無くなった。

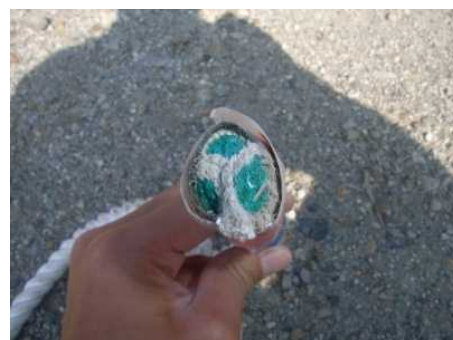
写真-8 シグナルロープの使用

親綱ロープが摩耗してくると、中から緑色のロープが出現するシグナルロープを使用した。(写真-8)

ひと目で摩耗度を知らせてくれることで、廃棄の判断基準が誰にでもすぐに分かった。

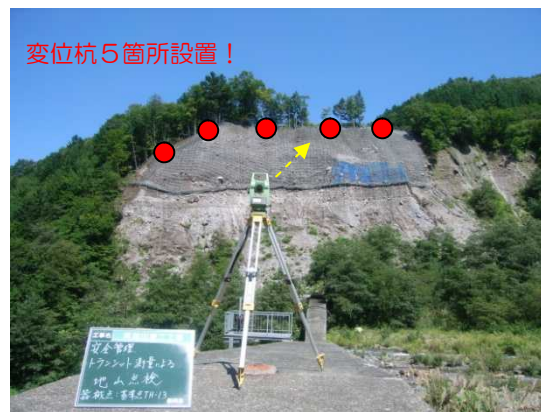
- ・プリズム効果のある反射板を取付けた変位杭による地山点検の実施

変位杭5箇所設置！

対岸からの光波測量

- ・対岸より作業員一人で光波測量による地山変位観測を行えるようになった。
- ・大雨後等の危険な場所への手元作業員（ミラー持ち）の立入がなくなった。
- ・光波測量により各 X・Y・Z 軸において精密な地山変位状況を観測できた。
- ・作業前に点検を実施し、安全を確認したことで作業員に安心感を与え、作業効率向上にも繋がった。

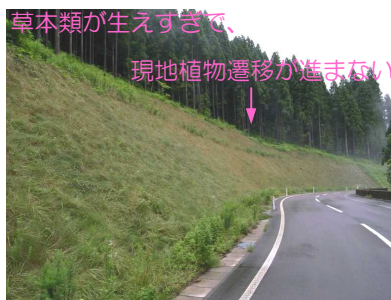
草本類主体での緑化の様子

以下の観点より、今回の種子配合計画は木本類主体（中・低木型）の、配合種子は全て在来種による緑化計画としました。特に今回播種したコマツナギに関しては、一般的に流通面、コスト面より中国産の種子を使用することが多いですが、今回は純国産の種子を使用し、より地域保全の配慮にも努めました。

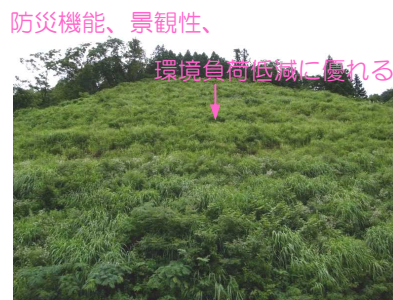
木本類主体での緑化の様子
