災害・危険回避への安全管理について

蒲田建設株式会社 白谷第6号砂防堰堤工事
 (工期：平成19年9月12日～平成21年10月30日)

1. はじめに

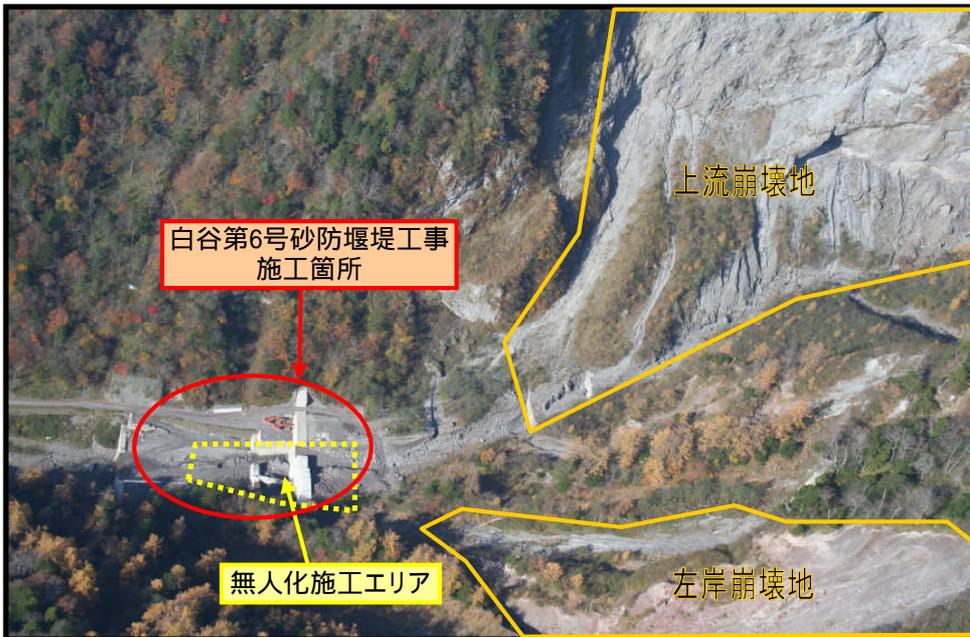
写真 - 1 現場上空より見た白谷

当現場は、平湯川支流白谷の砂防堰堤及び護岸工の3ヵ年国債工事です。現場は中部山岳国立公園内に位置し、活火山焼岳の麓、6号砂防堰堤上流部及び左岸側には大規模な崩壊地が形成されている状況にあります。

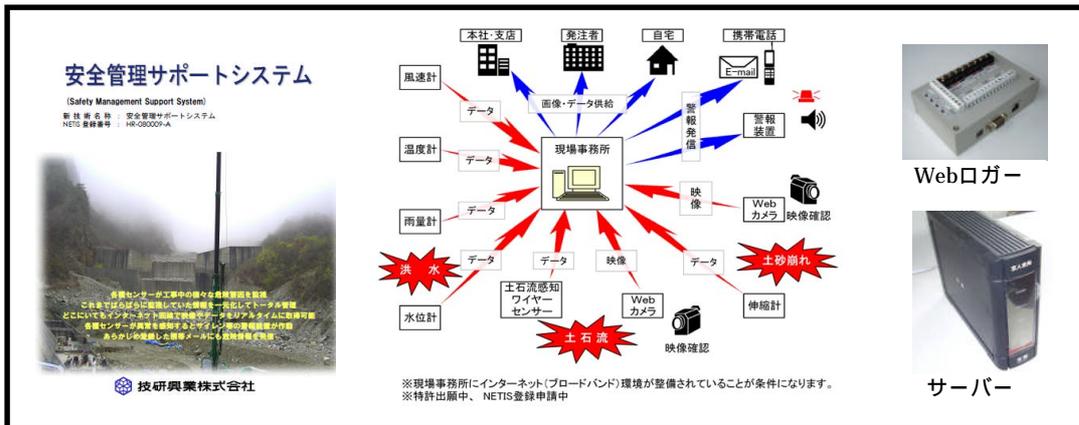
図 - 1 システム概要

- ・現場事務所及び現場外（本社・自宅）で、映像や各気象観測データをインターネットを通じリアルタイムに見る事ができ、監視映像は遠隔操作し現場の安全監視が可能である。（カメラは最大12台まで設置可能）
- ・設定した各気象観測の警戒・中止基準に基づき、警報設備への連動や、携帯電話（E-mail最大20人登録）へ通報が可能である。
- ・観測データを電子化し、集中管理することで、データ保存・解析・整理などの作業を省力化できる。
- ・既存の雨量計等、各観測機器類を現場の安全管理等に必要な機器だけ選択することも可能である。
- ・バッテリー・太陽電池等により、電源確保が困難な箇所でも設置可能である。

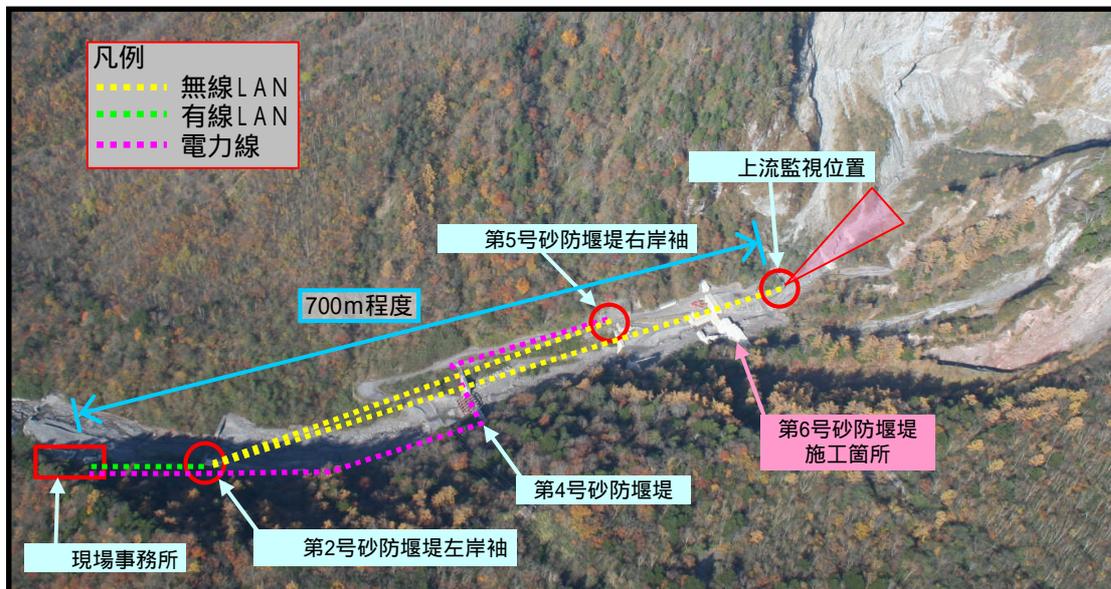
写真 - 2 施設配置状況 (上空より白谷を望む)

設置場所の番号は写真 - 2 に対応

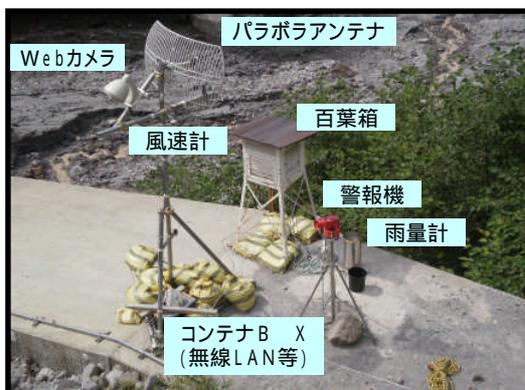
写真 - 3 白谷第5号堰堤右岸袖部の設置状況
〔 百葉箱内に温度計、Webロガー、アメンボ、リレースイッチ等を収納 〕

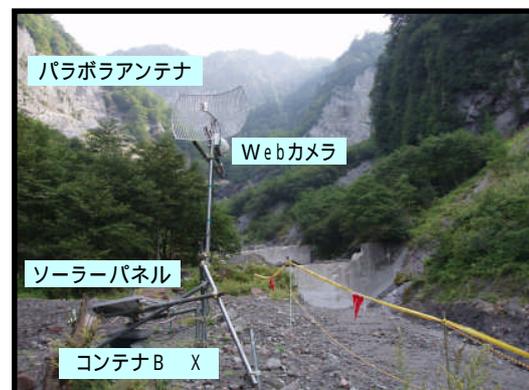
写真 - 4 上流監視位置の設置状況
〔 コンテナBOX内にバッテリー、無線LAN等を収納 〕

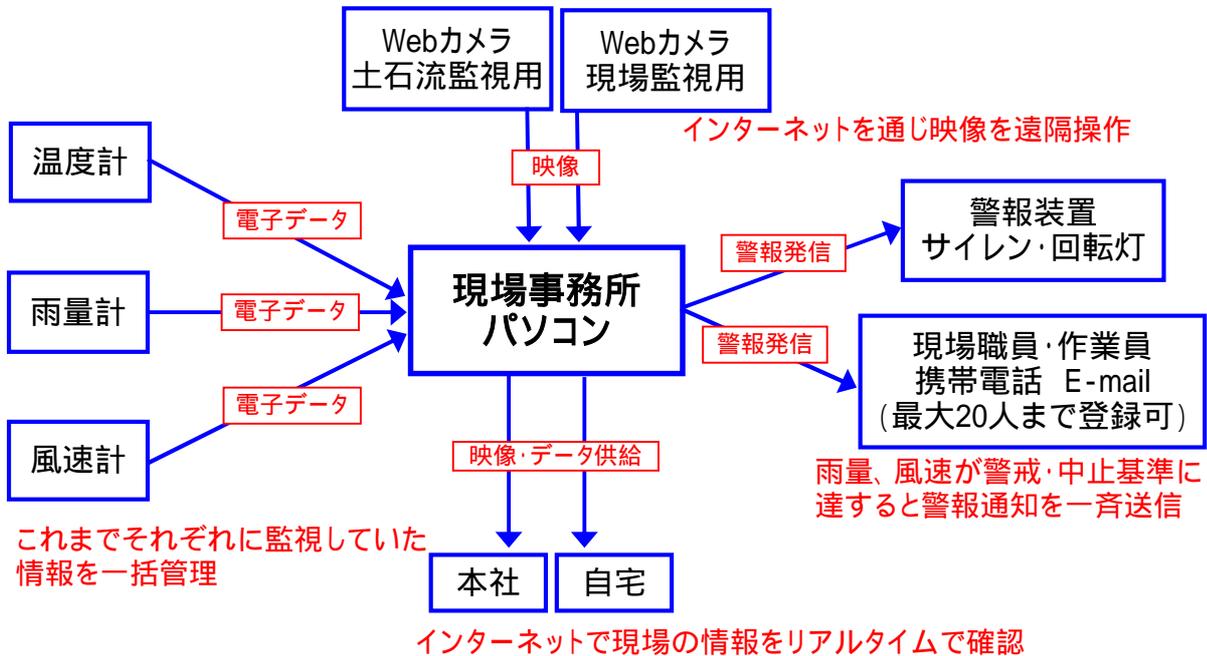
【図 - 2 白谷安全管理サポートシステム全体図】

白谷における、各観測機器類等の組み合わせは以下の通りとした。

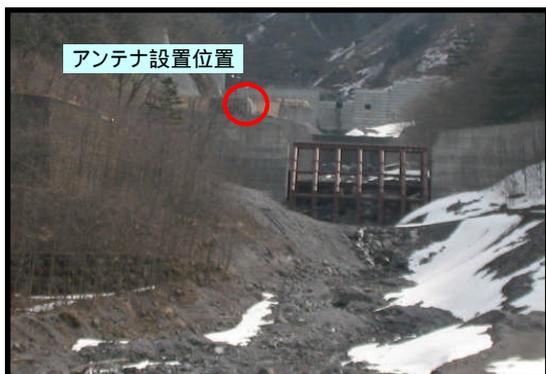
写真 - 5

第2号砂防堰堤左岸袖から、
第5号砂防堰堤右岸袖の見通し

パラボラアンテナは非常に指向性の高い反面、送受信間に遮蔽物があれば電波は届きにくくなり、通信の安定性が損なわれてしまう。本現場では、現場事務所から上流監視位置は直線方向にあるものの、その間には4基の砂防堰堤があり、これらが遮蔽物となり見通しがきかない状況であった。しかし、第2号砂防堰堤左岸袖からはそれぞれの設置場所を見通すことができたため、ここにパラボラアンテナを設置することにした。

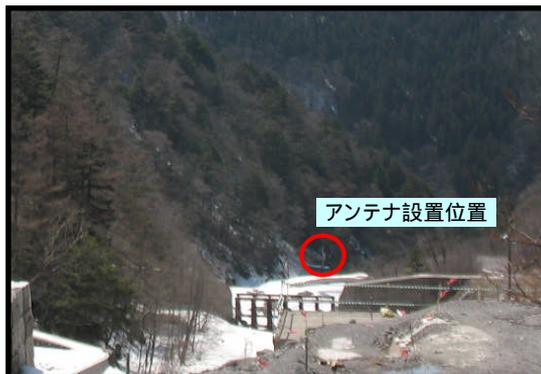
写真 - 6

上流監視位置から、
第2号砂防堰堤右岸袖の見通し

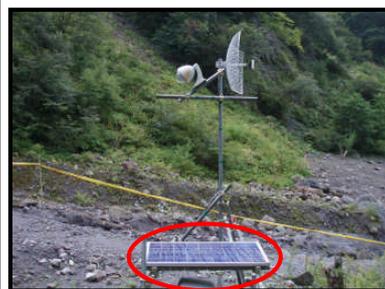
写真 - 7 独立電源設置状況

本現場では、施工場所近くまでは電気が通っていたことから、上流監視位置以外は、わずかな電気配線工事によって商用電源を利用することができた。上流監視位置で商用電源を確保するためには、大規模な配線工事が必要となったため、独立電源として、ソーラーパネルとバッテリーを組み合わせるにより安定した電源供給を確保した。独立電源で使用した機器類の電力に関する仕様は表 - 3のとおりで施工期間中は一度も電源が切れることがなかった。

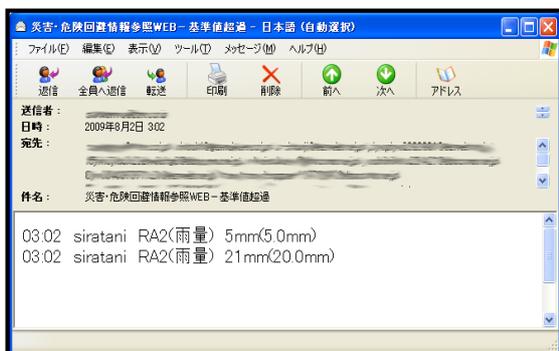
図 - 3 雨量警報メール (PC)

警報メールは、警戒基準に達すると送信されるよう設定を行い、現場は1時間雨量5mm、24時間雨量20mmで警戒体制となるため、図-3のようにメール送信された。

警報発令はサイレンとメール連絡により行った。警報発令に際して重要視したのは土石流対策として定めている雨量基準と、クレーン作業時等の風速基準である。ゲリラ豪雨・急激な突風等に対応するには、リアルタイムでの警報発令が必要であった。今回、このシステムを導入したことによりリアルタイムな警報発令を行い災害危険時の避難や警戒体制に迅速に対応した。

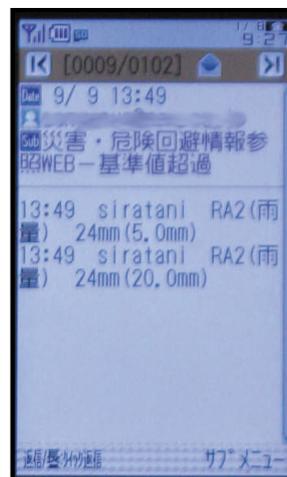
図 - 5 警報メール (携帯)

休日又は夜間等に現場外にいるとき、警報メールにより現場の状況が分かり、翌朝には現場立ち入り前に本社等でWebカメラの画像にて現場状況がすぐに確認できた。そのため、現場が災害の危険がある場合は、むやみに現場に立入る事がなく、迅速に作業中止等の判断が行えた。

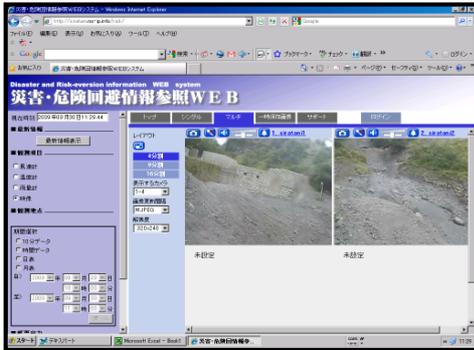
図 - 6 現場・現場上流部Webカメラ映像

現場内及び施工現場上流の映像を、施工現場から離れている場所でもパソコンでリアルタイムに確認することが出来るようになった。それにより警戒体制中や休日の大雨時などの施工現場が不安な場合、現場関係者は誰でも容易に現場の状況を確認することができたため作業中止の判断等が迅速に行えた。

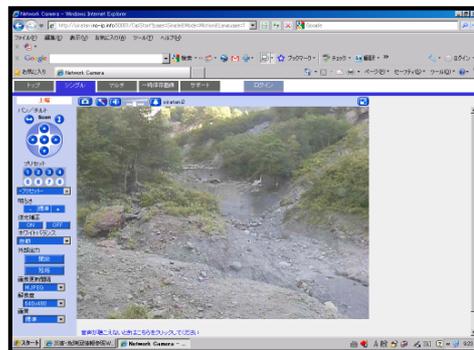
図 - 7 現場上流部Webカメラ映像

また、Webカメラには映像をSDカードに保存する機能を有していたことから土石流発生前後の映像を残すことで、土石流発生状況を安全訓練の資料として活用できるとともに、地形の変化の状況も確認することができた。

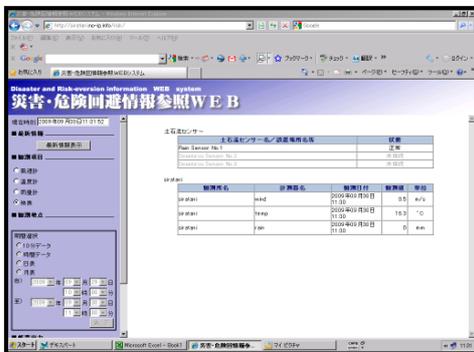
図 - 8 PCによる各気象情報の取得

雨量計、風速計、温度計の各データは1分毎にサーバーに取り込み、これらのデータが予め設定した警戒基準に達した場合はメール送信で関係者に連絡した。このため、これまで現場事務所以外では確認することが出来なかった施工現場の気象情報が携帯電話などで容易に確認することが出来た。また、取り込んだデータはパソコンで確認することができ、日表や月表、グラフなどの帳票としても出力することが出来たため、基準を超える雨量等が観測されたときなど、速やかに気象情報を取得、整理を行えた。
