## 尻高谷第3号砂防堰堤工事における安全対策について

美笠建設株式会社 尻高谷第3号砂防堰堤工事  
岐阜県高山市奥飛騨温泉郷栃尾地先  
(工期：平成21年4月21日～平成21年12月30日)  
現場代理人 ○ 内藤 和美  
主任技術者 兼任

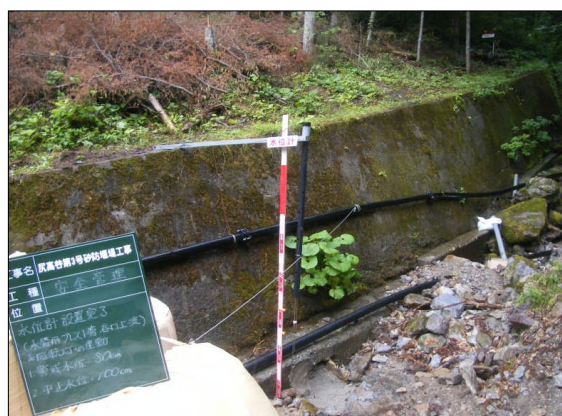
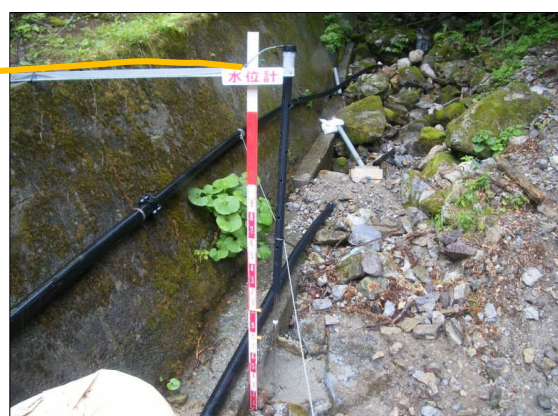
### 現場上流部において

仮設水替えプレスト管の直上流部に「フロートレス液面リレー水位計」を設置電極差持器を介して電極を感知させ、土石流センサーの回転灯・サイレンを稼働させる。

\* 80cmまで水位が上がると、稼働して通報するように設定

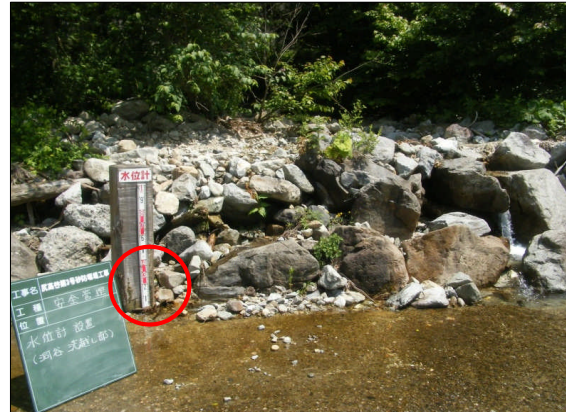
作業開始前に水位の観測を行い  
現場への入場時に注意喚起を実施する
