## 左俣谷地区・跡津川下流地区におけるボーリング調査時の安全対策

ダイチ株式会社 高原川流域地質調査業務

(工期：平成 25 年 9 月 26 日～平成 26 年 1 月 31 日)

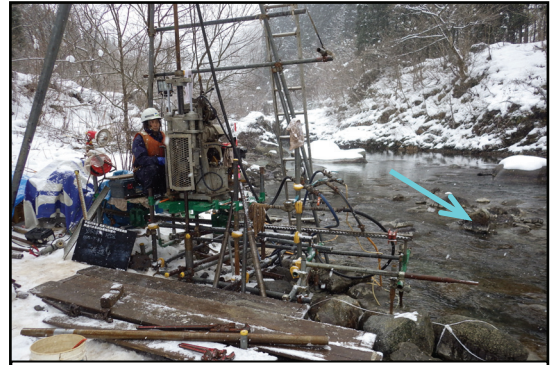
写真1. 跡津川下流地区：河道内作業の状況

ボーリング4孔の内、河道内で実施したのは2孔ある。1孔は跡津川下流地区の流水部、もう1孔は左俣谷地区の流水部に比較的近い箇所である。残りの2孔は、溪流兩岸の斜面上で実施した。

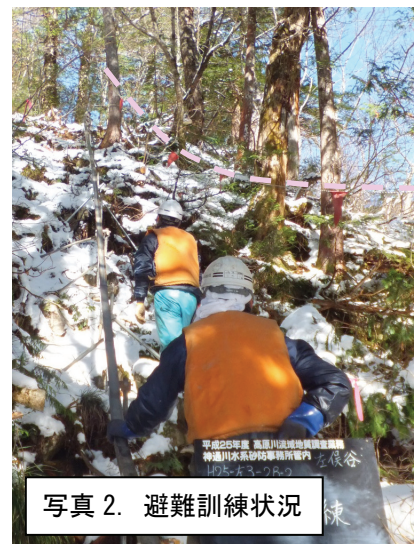
写真 2. 避難訓練状況

調査地区毎に避難場所を設定した。避難経路をカラーロープ等(写真2, 桃色点線)で明示し、迅速な避難行動を行えるようにした。

本社(富山市)と現場(左俣谷地区, 跡津川下流地区)と連携を取って避難訓練を実施した。出水によるセンサー切断から到達までの時間を想定し、避難開始から完了までの時間を計測し、土石流センサー設置位置の妥当性と避難時間の目安を確認した。

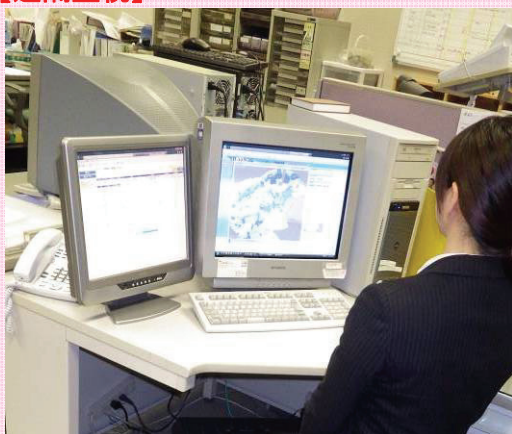
#### ①気象情報・雨量情報の把握

気象・雨量情報を常に把握し、  
現場(担当技術者)と電話交信※をする。

#### ②監視カメラモニタリング(Web)

高原川流域 LIVE 画像「左俣谷第1号砂防  
えん堤」の画像を確認(神通砂防 HP より)

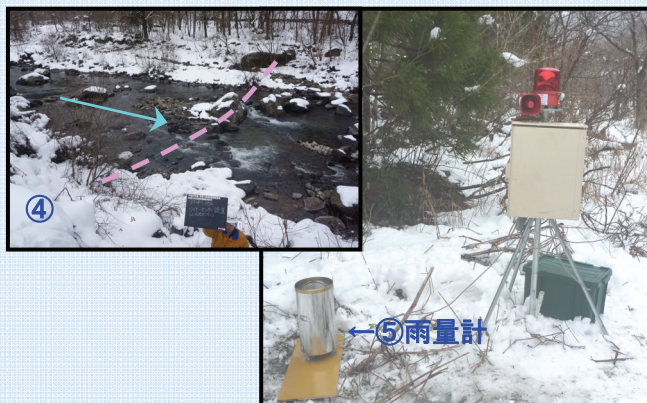
#### ④土石流・出水センサーの設置(左俣谷, 跡津川地区)

避難時間を考慮して上流側に設置。ボーリング地点  
にて避難警報(回転灯, サイレン)発令。

通信手段は、センサー切断から警報発令までタイム  
ラグの発生しない通信ケーブルを使用。

出水の危険性が高い跡津川地区で、調査地の upstream 側に「簡易な土石流センサー」を設置し、現地において避難警報を発令する体制を構築した。

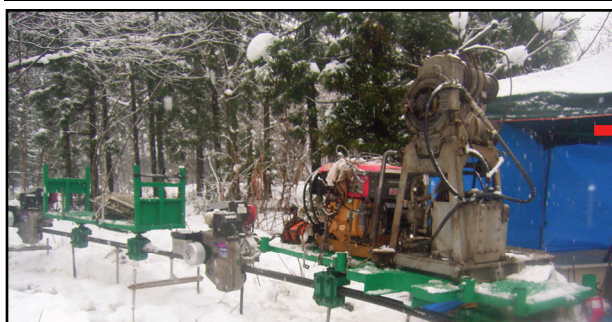
写真3. 左:モノレール台車一体型移動式  
ボーリングマシンの避難状況

出水等の発生に対する監視体制を構築しつつも、実際に流水と隣接しているボーリング地点では、作業員の安全確保の他に、“ボーリングマシンや油脂類の流出”も危惧される。このため、跡津川下流地区で、ボーリングマシンの移動が速やかに行える「モノレール台車一体型移動式ボーリングマシン」を使用することにした。特に冬期は降雨（や降雪）の他、融雪による急な出水にも備える必要があると判断し、好天時でも作業日毎にモノレール台車一体型移動式ボーリングマシンの搬入出を行った。

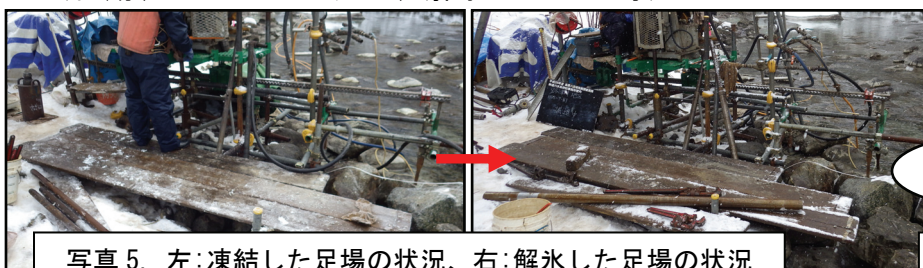
写真5. 左:凍結した足場の状況、右:解氷した足場の状況

対応策①, ②：解氷の道具を準備した。

（お湯、トーチバーナー、解氷スプレー等）

- ①足場板の積雪・凍結による転倒
- ②ロッドやロッドホルダが凍結していると、ロッド昇降作業時にロッドを抑えられず滑り落ち、コアチューブ等の試錐器具が破損する
- ③標準貫入試験等の三脚やぐらへの昇降時に、積雪・凍結による墜落
- ④掘削水を給水するポンプやホース内の水の凍結
