## ⑩ くっさくさぎょうじ 掘削作業時における安全対策について あんぜんたいさく

(株)高田組 中尾第4号砂防堰堤改築その3工事

工期 自平成29年4月1日 至12月1日

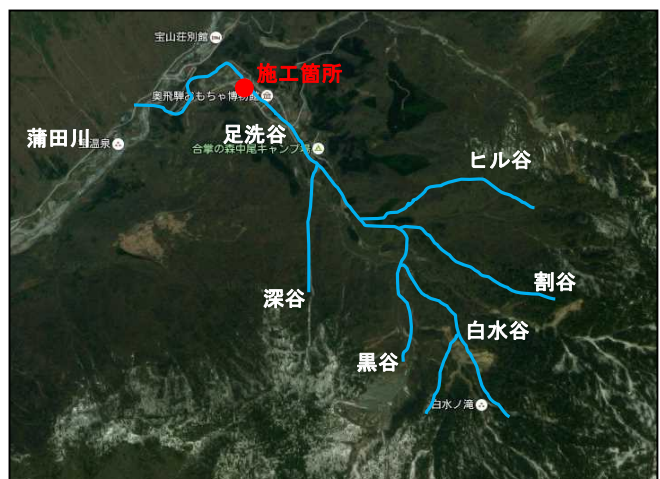
図-1

当現場の位置する足洗谷は、上流に多くの支川が合流しており、下流より深谷、ヒル谷、割谷、黒谷が合流しています。黒谷より上流の本線は白水谷となっています。足洗谷は焼岳を水源とした流域であり、焼岳は噴火記録を多くもつ活発な火山です。火山性堆積物で覆われている為、土石流発生確率の高い流域でもあります。

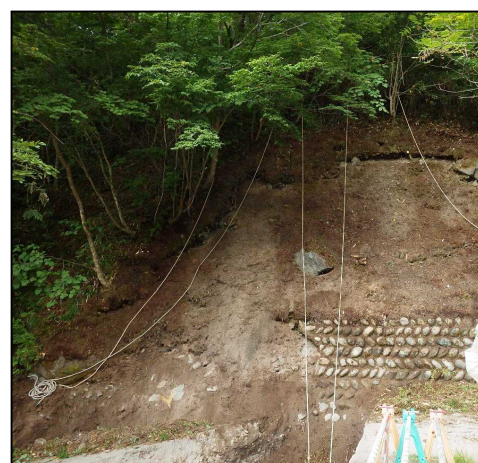
掘削箇所上部法面【写真-1】

本工事の右岸側掘削箇所は、上部の崩壊法面と掘削高さを合わせると、最大高低差が約 24m であり、上部の崩壊法面は急傾斜斜面でありました。土質はというと火山性の堆積土であり、締まりのない砂質土でありました。締まりのない砂質土である為、降雨等により切土法面が浸食され、法面の崩壊が想定されました。堰堤工の施工では、現場作業員が頻繁に掘削法面下部での作業を行う事となり、不安定な斜面下での安全対策が必要となりました。以上の安全対策のポイントとしては、

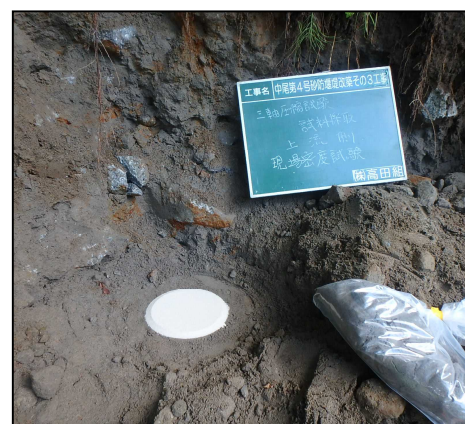
現場密度試験【写真-2】

- ・斜面安定計算を実施する為、三軸圧縮試験にて土質定数を確認し、掘削時の安定度の確認を行いました。土質試験試料は、表土より 50cm 程度深部の地山を採取するものとしたましたが、不攪乱採取は不可能であった為、現場密度試験にて現場密度を確認し、その密度を再現する方法で供試体を作成し、試験を行いました。

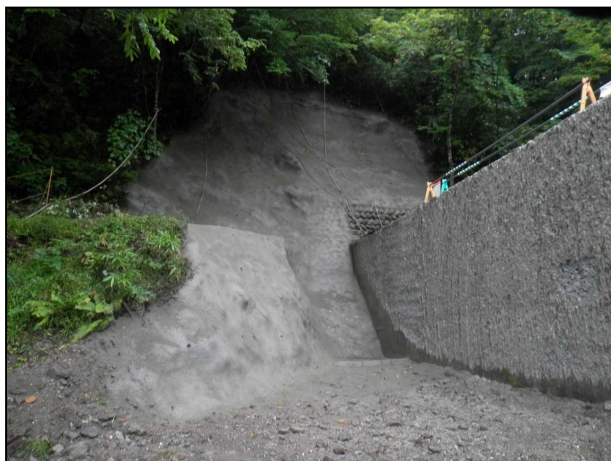
繊維入りモルタル吹付状況【写真-3】

先にも述べたとおり、掘削箇所は土質は締まりの無い砂質土であり、掘削後に切土法面を放置すると法面崩壊につながる恐れがある為、掘削後は早急に法面保護を行う必要がありました。そこで、繊維入りのモルタル吹付と、法勾配及び小段幅の変更について提案し、現場にて施工しました。

- ・施工時期は9月であり、台風の発生時期ではありましたが、ラス金網を使用しない繊維入りのモルタル吹付の施工を行った事により、ラス金網設置の工程を減らす事ができ、掘削から法面吹付の作業がスムーズに行えました。また、掘削と吹付を最上段から1段ごとに繰り返す、坂巻施工を同時に行い、施工中の土砂崩壊の危険性を低減しました。

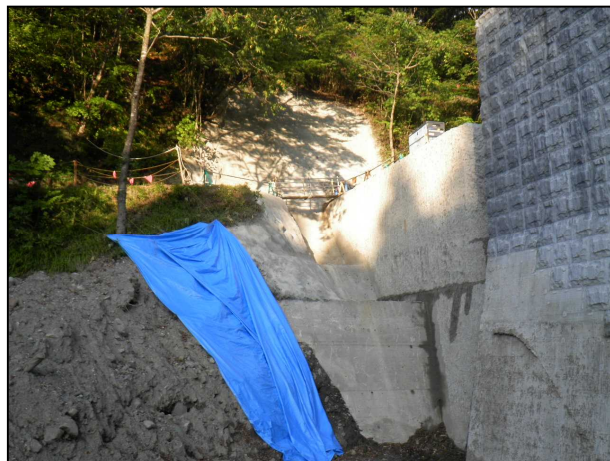
施工状況【写真-4】

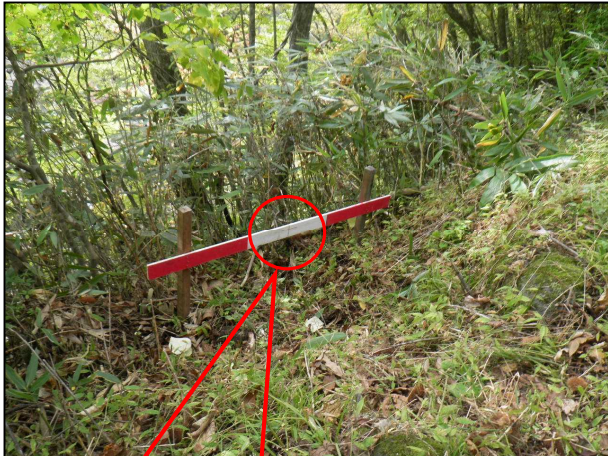
斜面の変動確認【写真－5】

- ・坂巻施工にて行っているとはいえ、掘削途中には土砂崩壊の危険性がある為、法面の変状を確認する必要がありました。そこで、土砂崩壊災害防止対策マニュアルに記載のある、斜面の変動調査方法を参考にし、法面最上部に日常点検にて目視で斜面の変動を確認できる簡易な視標を設置し、斜面の変動を確認しました。

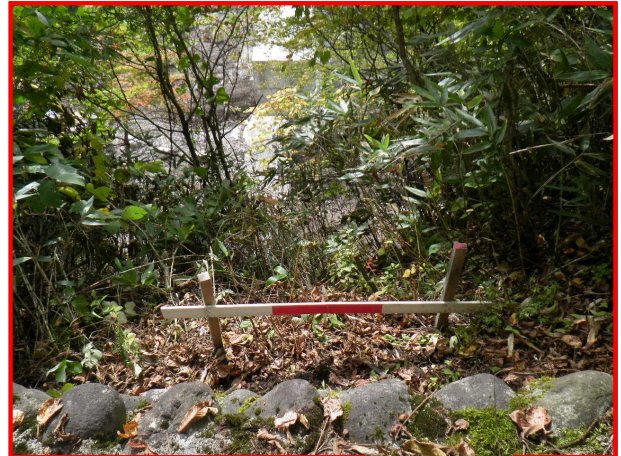
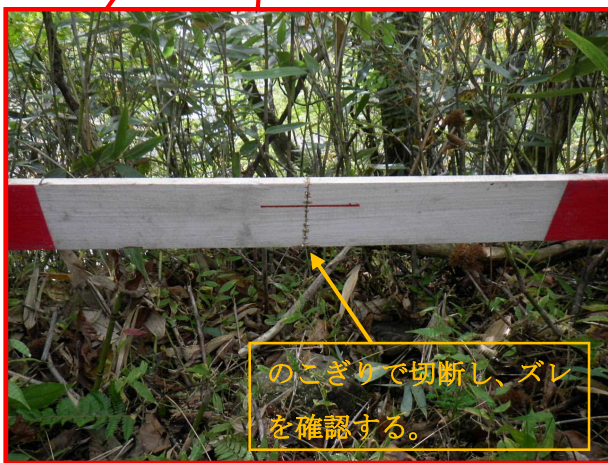
斜面の変動確認【写真－6】

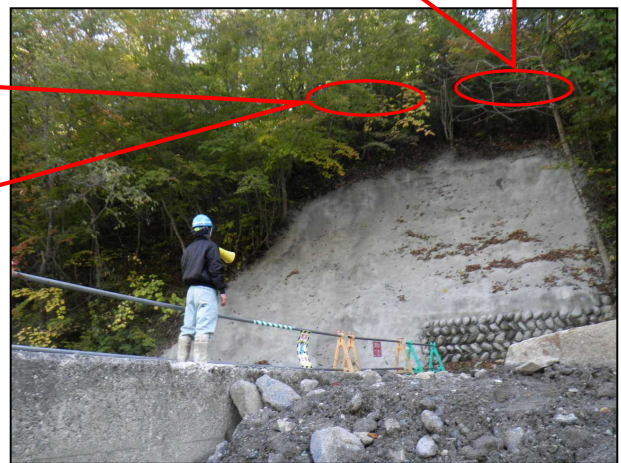
斜面の変動確認【写真－7】
