# 砂防設備UAV点検の安全確保対策について

平成 31・32 年度神通川水系砂防事務所管内砂防設備点検業務  
建設マネジメント北陸・技建開発設計共同体

キーワード：砂防設備点検、UAV点検、安全対策

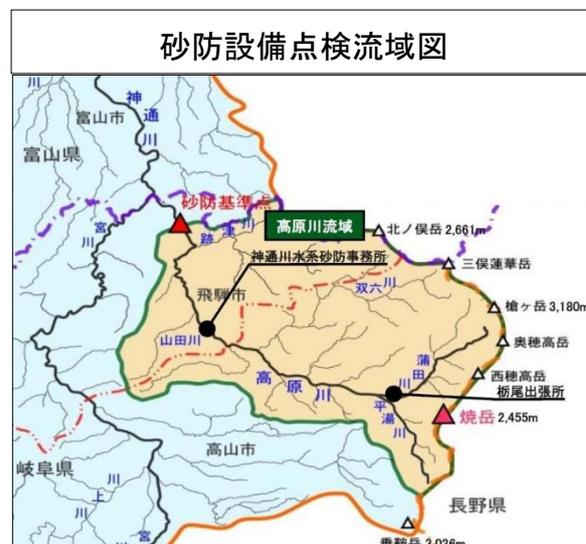
図-1 砂防設備巡視点検流域

本業務では、神通川右支川高原川新猪谷ダムより上流の流域面積 7 6 1 km<sup>2</sup>に構築された 1 6 8 箇所直轄砂防設備について定期点検を毎年実施している。

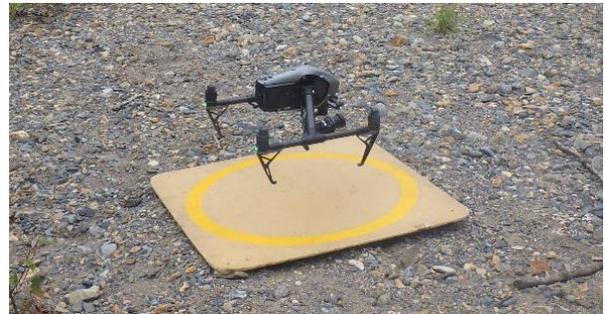
写真-1 点検に用いたUAV

点検に使用したUAV・カメラの仕様・諸元、安全機能等を表-1、2に示す。

項目	実機	標準仕様
機体名称	DJI INSPIRE 2	
機体重量	3901kg	
伝送距離(飛行半径)	4000m	
最大耐風速	10m/s	10m/s以上
最大速度	94km/h	
最大飛行時間	約27分	20分以上
カメラ解像度	2080万画素	2000万画素以上

機能	発生事象	機体の動作
自動帰還	バッテリーの電圧低下	⇒出発点に帰還
	プロポでの帰還操作	⇒出発点に帰還
安全飛行	電波受信状況の悪化	⇒その場でホバリング もしくは出発点に帰還
障害物回避	障害物検知	⇒自動回避

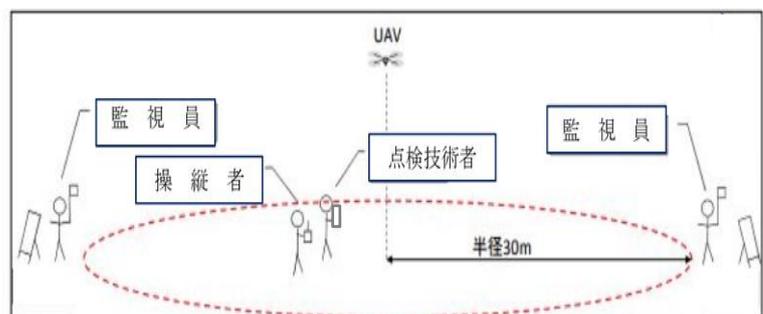
図-2 UAV点検員配置模式図

UAV点検体制は、操縦者、点検技術者の他、点検箇所  
の樹木の繁茂が激しい箇所があることや、前後からのバードストライクの回避等から、  
図-2のとおり監視員を操縦者の前後に各1名ずつ計2名  
配置し4名体制とした。

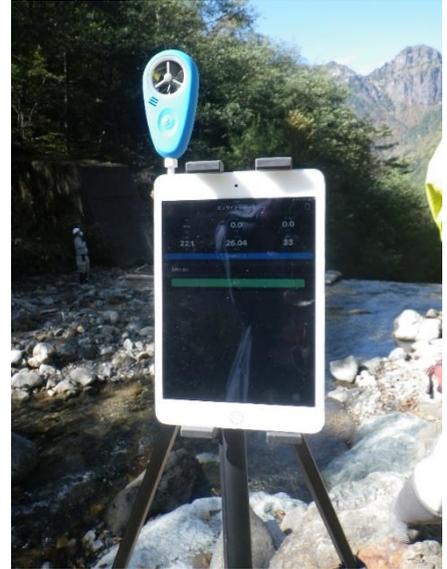
写真－2 気象観測計器

現地の気温・風速は、写真－2に示す気象観測計器を現地にセットし観測を実施した。なお、点検中止基準は表－3のとおりである。

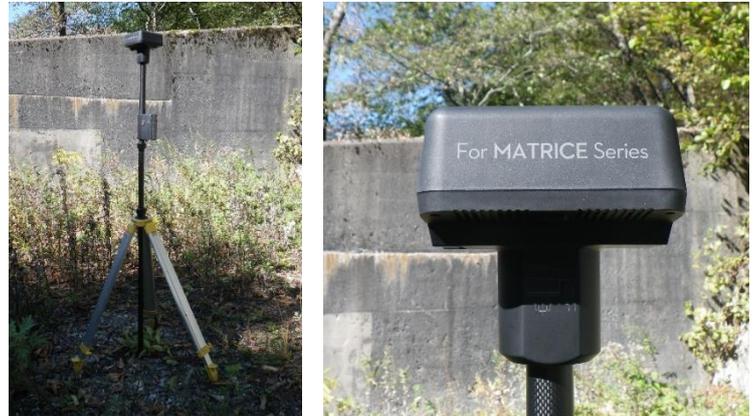
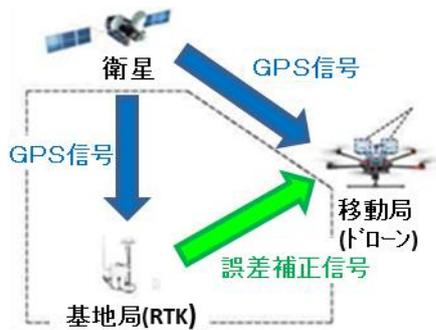
写真－3 RTK受信機

UAVの操作場所は山間部であり、衛星からの電波が弱い場合、通信が途切れることが想定される。また、高压線が近接する箇所では電波障害発生の恐れがあるため、補助装置として写真－3に示すRTK受信機も用意して対策を図った。

D-RTK2 HIGH-PRECISION GNSS MOBILE STATION

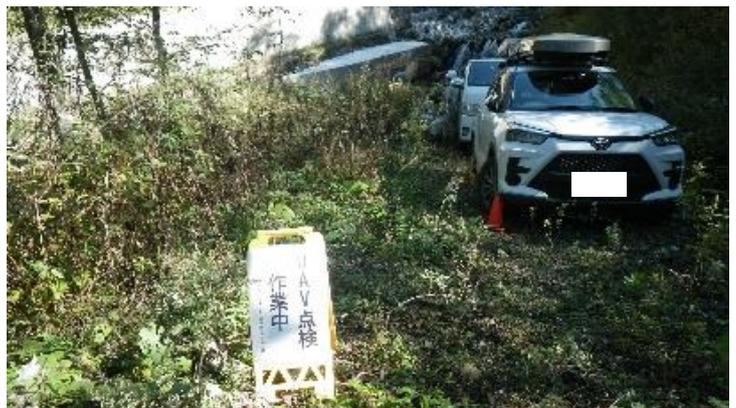
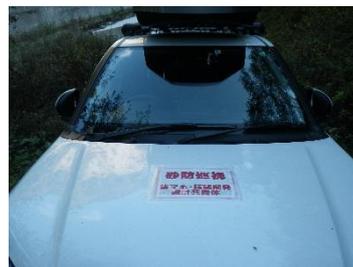
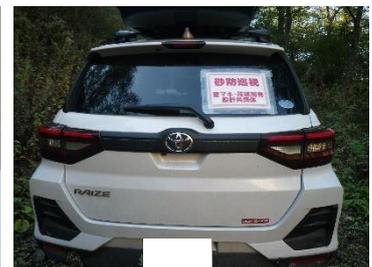
写真－4 周知看板と車両へのシール貼付

UAV点検実施箇所に近接して宿泊施設や観光スポットがあり、第三者にも点検を実施していることがわかるように、点検に使用する車両にシールを貼り付けたり、前後に簡易な看板を配置した(写真－4参照)。

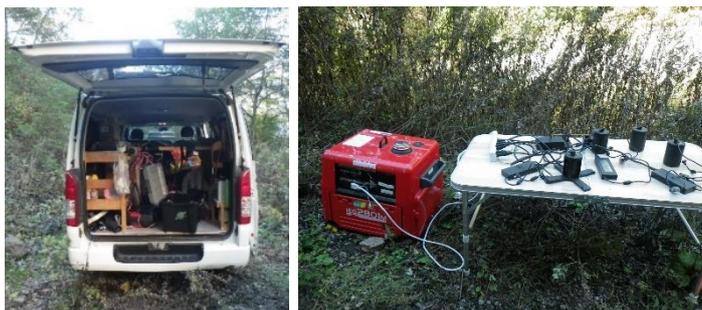
写真-5 UAV点検用専用車両と充電状況

UAV点検には、多くの機材を必要とすることから、写真-5に示す専用のワゴン車を配備している。バッテリーへの充電も多数に及ぶことから、可搬式の発電機を搭載している。
