③白谷砂防堰堤群における土石流災害防止対策

蒲田建設（株） 令和3年度白谷砂防堰堤群工事
 (全体工期:令和4年3月8日～令和4年11月28日)
 (実工期:令和4年4月1日～令和4年11月28日)

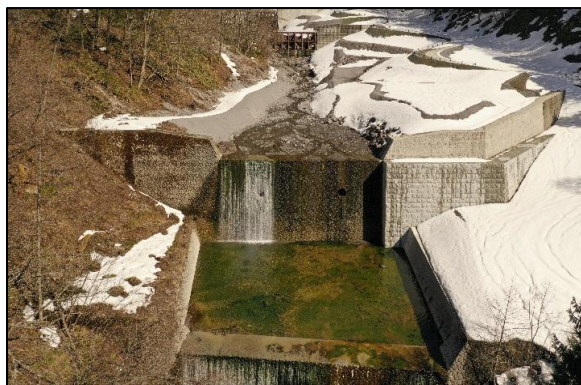
写真-1 白谷第1号砂防堰堤 着工前

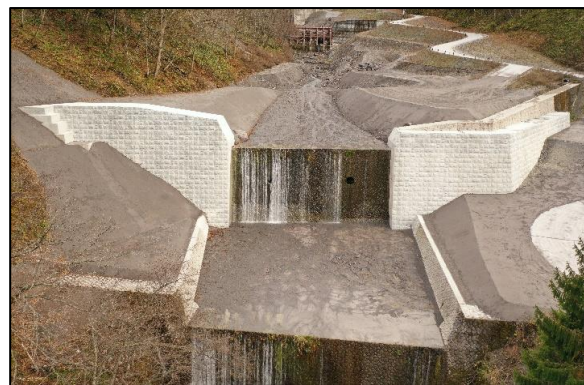
写真-2 白谷第1号砂防堰堤 今年度完成

本工事は、土砂の斜面崩壊に加え、岩盤崩壊により土砂生産が活発に進行する白谷の白谷第1号砂防堰堤の腹付及び天端嵩上補強を行う工事である。それにより、砂防堰堤の長寿命化を図り、下流住民を土砂災害から守ることが目的である。

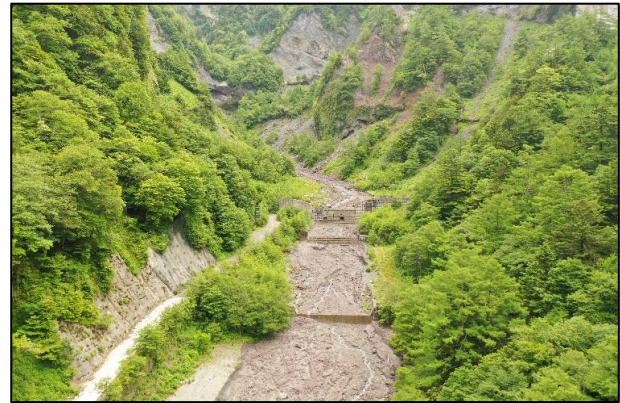
【写真-3 ドローンによる現地調査】

土石流危険渓流で施工するにあたり、まず大切なことは現地調査である。近年では危険箇所に入らずドローンでの調査、地図アプリの航空写真で簡単に現地状況を把握できる。

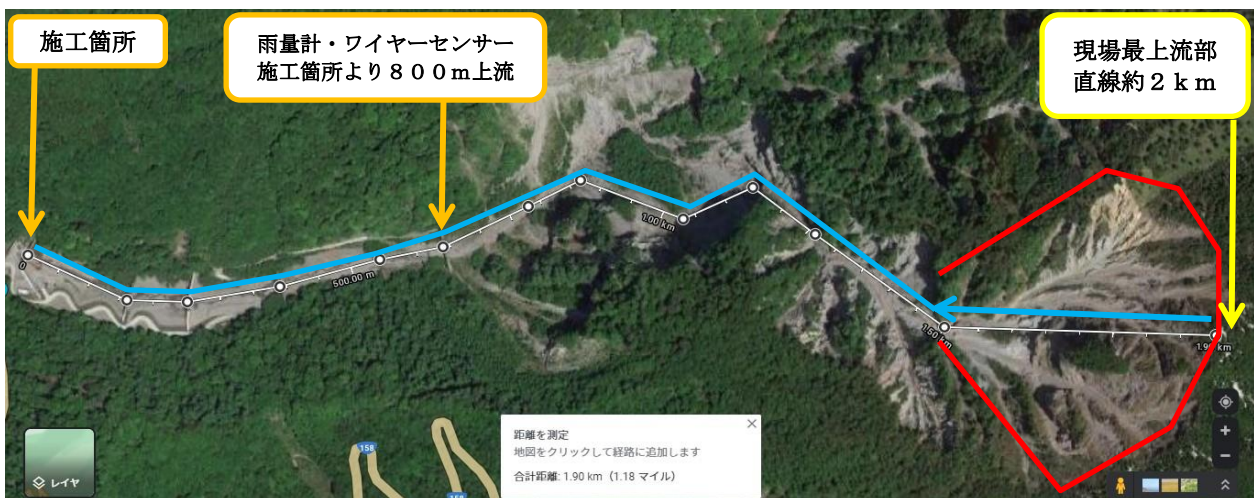
【写真-4 地図アプリ 航空写真による現地地形確認】

航空写真で距離測定も行えるため、土石流対策に必要な各機器類の設置場所の検討材料にもなる。写真-4により上流域が扇状に崩壊しているため土石流の危険度が非常に高いことが一目でわかる。

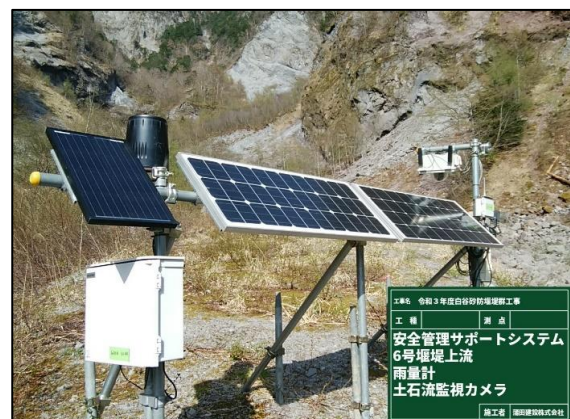
【写真-5 現場上流 雨量計・土石流監視カメラ】

土石流の発生要因となる雨量は、雨量計を可能な限り施工箇所の最上流に設置するのが大事である。しかし、白谷最上流付近は斜面崩壊により立入が不可能なため、可能な限り上流で危険区域手前の施工箇所から800m上流に雨量計を設置した。

可能な限り上流に雨量計を設置することで、土石流発生源付近の雨量観測ができ、早めの作業判断が可能となる。

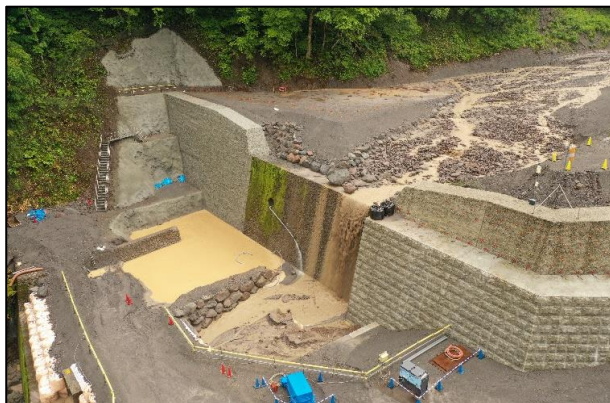
【写真-6 R4. 6. 21 土石流発生直後 施工箇所】
