## 日影地区ボーリング調査における安全対策について

株式会社村尾地研 令和7年度 高原川流域地質調査業務  
(工期：令和7年04月26日 ～ 令和7年12月25日)

担当技術者 ○松井 隆志  
主任技術者 野坂 徹  
キーワード 降雨 落石 創意工夫

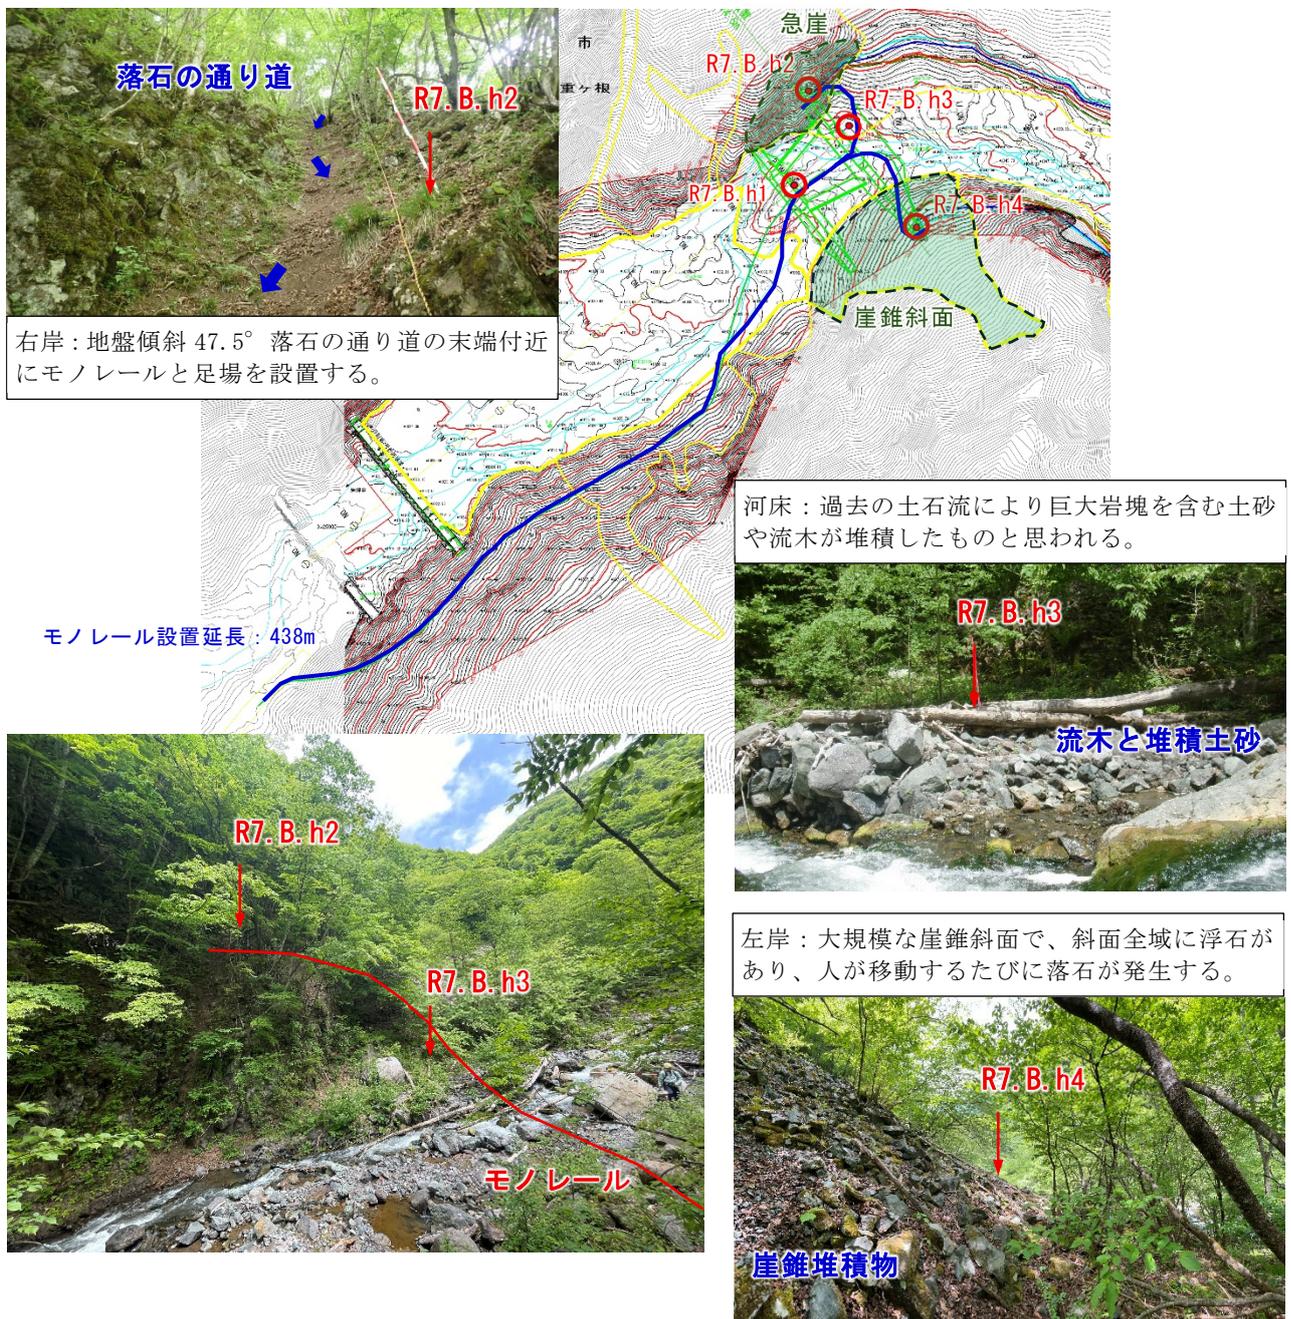
日影地区は新規砂防堰堤が計画されており、今年度は計 4 箇所（下図赤丸）の調査ボーリング（φ66mm ボーリング、標準貫入試験）を実施した。

調査地は岩坪谷の奥、日影第 3 号砂防堰堤を超えた河川の狭窄箇所位置するため、調査の資機材は左岸～左岸崖錐末端～調査地点の経路でモノレールを設置し運搬した。調査地点のうち、R7.B.h2（堰堤右岸岸壁）、R7.B.h3（堰堤中央）は岩坪谷の河川を横断する。事前の現地確認より、過去の土石流により堆積したと思われる土砂や流木が確認されたことから、豪雨時には水位上昇によるモノレールの破損と作業員の孤立が考えられた。また、R7.B.h2 は急崖かつ落石の通り道近傍にあり、R7.B.h4（堰堤左岸斜面）は大規模な崖錐斜面の中央付近に位置するため、左右岸共に落石の危険性が高い箇所であった。

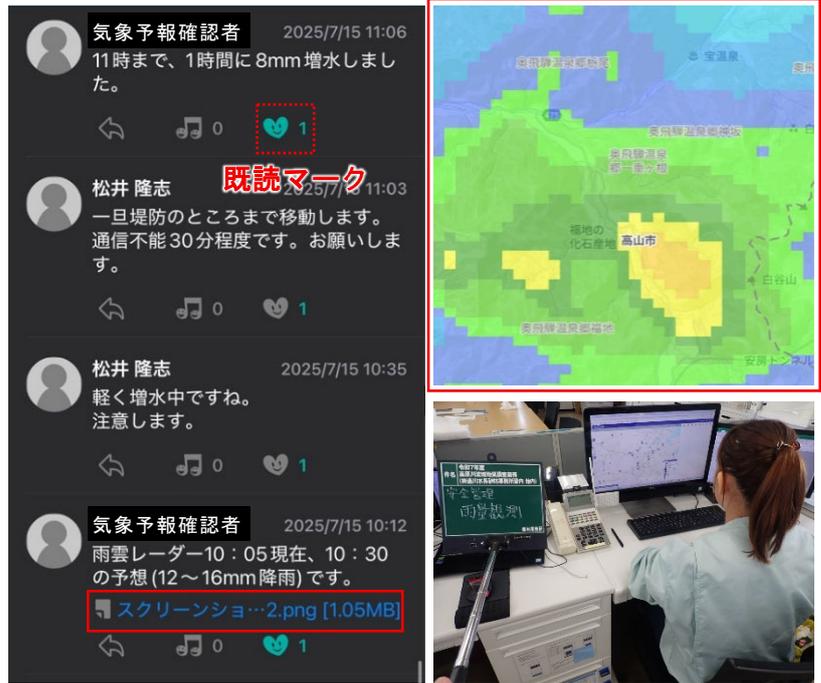
左：作業中の現場管理者と事務所の通信アプリでの連絡内容（既読マークが一定時間つかない場合は、電話にて連絡する）  
右：アプリに添付された雨雲レーダー画像と気象確認状況

連絡体制を確立させるためスターリンク等を検討したが、後述のように、本現場への導入は難しいことが判明した。このため、現場管理者が現地に常駐、定期的に事務所で気象予報を確認、降雨量の多い雨雲レーダーを確認した場合、管理者をとおして現地作業員へと通知する手法とした。

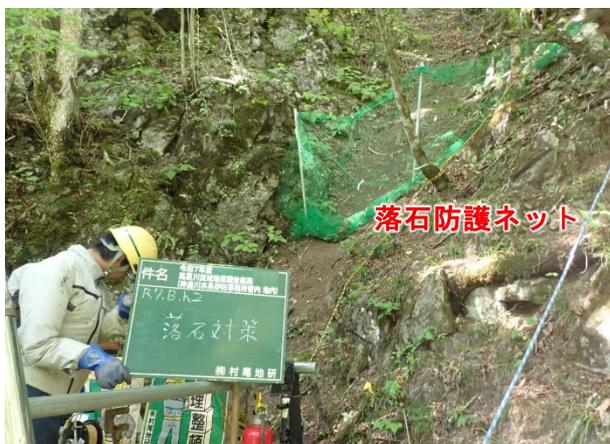
R7.B.h2（堰堤右岸岸壁）は、落石の通り道に隣接しており、落石の大きさは小さいが急崖であるため飛来速度が大きいことを事前確認した。このため、落石の通り道に落石防護ネットを撓ませた状態で設置し、落下速度の速い落石を捕捉できるよう工夫した。

落石の通り道を塞ぐ様に落石防護ネットを撓ませて設置

また、落石防護ネットを設置することにより落石を捕捉し、対岸ではモノレールのレールで落石が止まり、作業区域内に落石が入ることは無かった。

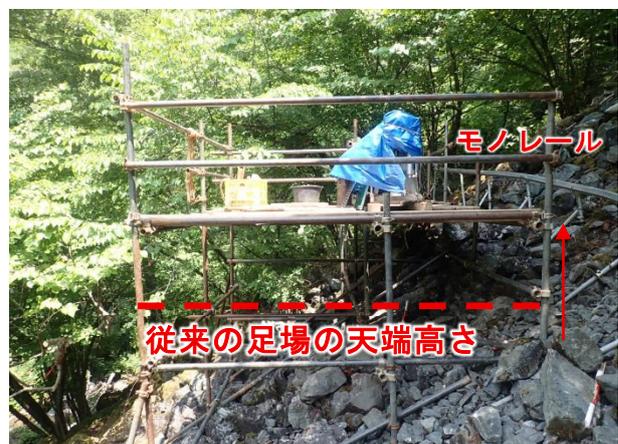
R7.B.h4（堰堤左岸斜面）は、斜面全域に比較的大きな浮石がある。このため、モノレールの軌道を足場の山側斜面に低く設置し、レール本体を落石止めとした。また、足場の天端は落石が足場の下を通過できるよう高く設置した。

山側斜面にモノレールを低く設置し、足場の天端を高い位置とすることで落石が通過できるよう工夫

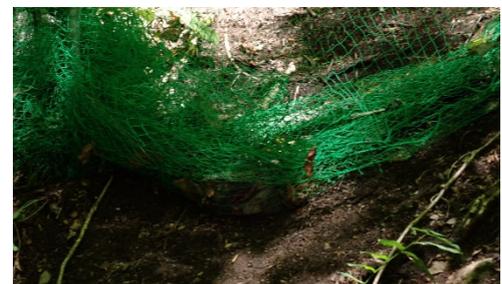
R7. B. h2 作業終盤の落石防護ネット  
落石を3個ほど捕捉している
