冬期間における躯体工事(基礎地中梁躯体)の安全対策について

株式会社 奥野工務店 殿 宿舎新築工事
(工期 平成 17 年 10 月 27 日 ~平成 18 年 3 月 31 日)
現場代理人 ○中島昌之
主任技術者 中島昌之

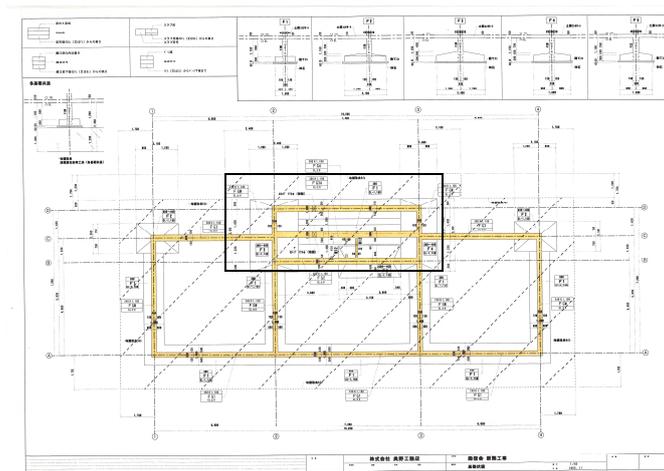
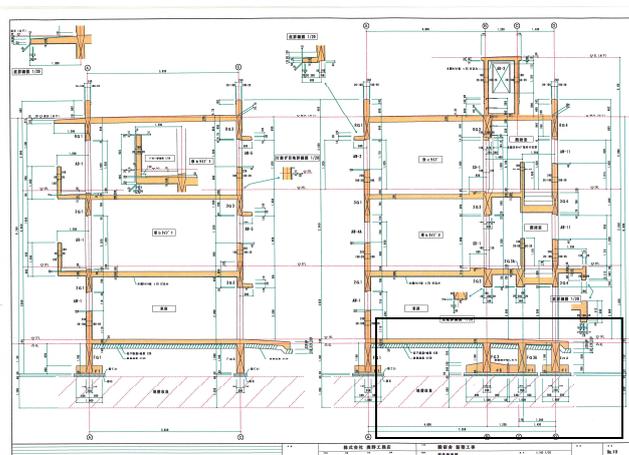
特に□で囲ったところの施工が困難となると思われた。

特に階段室周辺の部分は 地中梁、基礎フーチングが密接しており、型枠施工時に雪が吹き込んだ場合、施工不能になる恐れがありました。

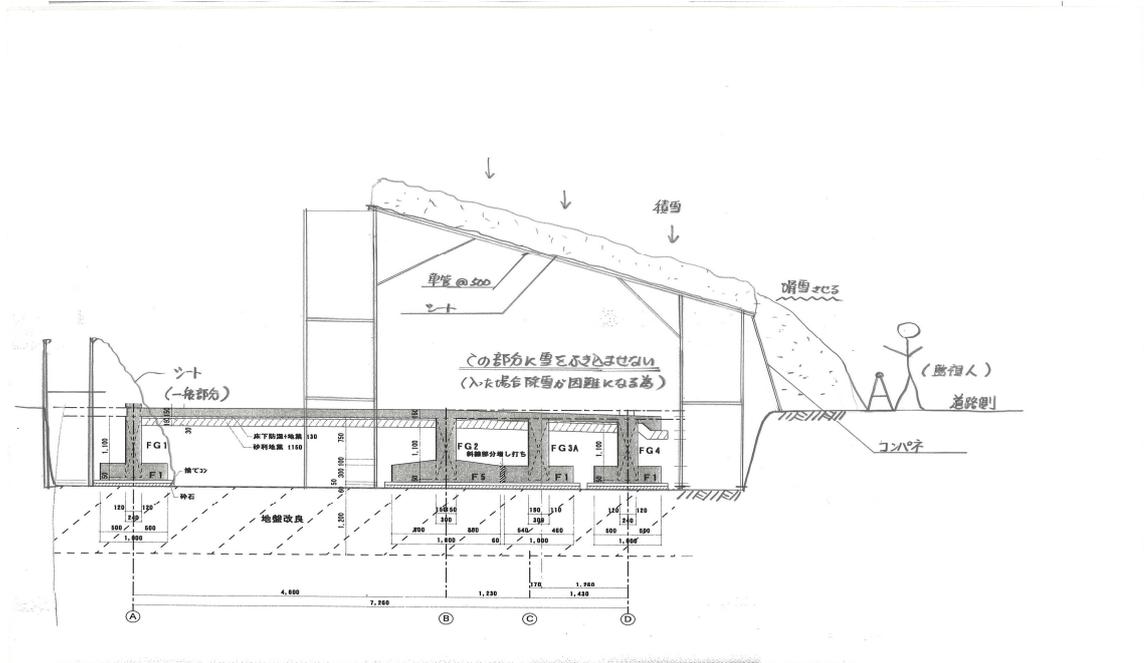
5) 下図のような屋根を作り施工した。

積雪量は屋根面積約 54 m²で積算積雪が 100 c m あった為 54m³ の雪を地中梁の中へ入れることなく、道路側で除雪できた。

したがって、仮設足場にて屋根を架け、少しずつ道路側に雪が落ちるように工夫しました

ただし、道路側へ滑雪させる時は滑雪屋根端部に 10 c m 程度上げていたベニヤを下げた。滑雪させるとすぐに待機させていたペイロードで、道路面の雪を除去した。道路については、道路使用届及び占用届はおこなっていましたが (重機とダンプの使用ということで許可を得ていました)。
