国土交通省 道路局

#### 小規模附属物の点検要領について

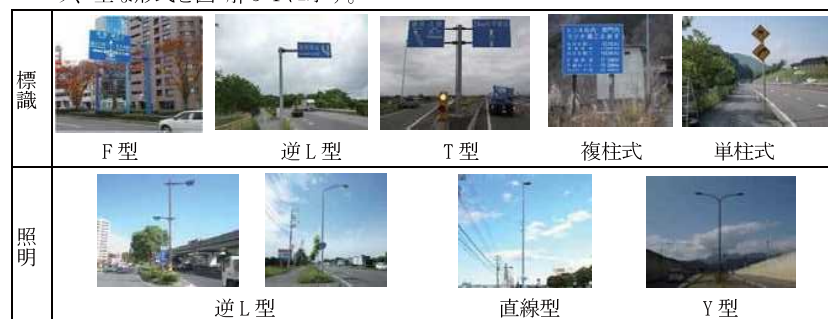
図-解 3-1 小規模附属物の主な形式

(1) 小規模附属物には、F型、逆L型、T型、単柱式、複柱式など様々な形式があり、主な形式を図-解 3-1 に示す。

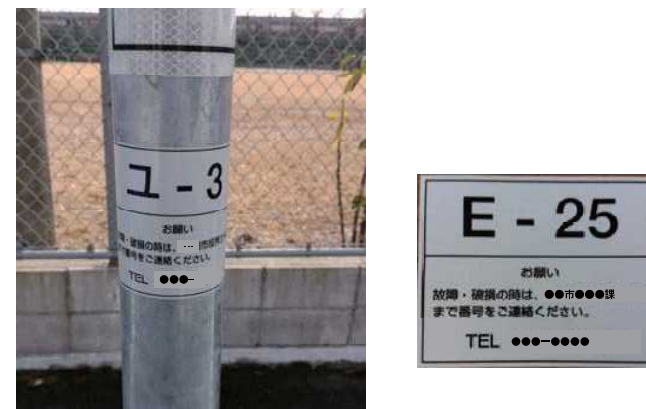
図-解 4-2 利用者から通報を受けやすく工夫している事例

万が一不具合等が生じた場合にも、できるだけ迅速な対応が可能となるよう沿道利用者から情報を得やすい環境を整備するのがよい。例えば、附属物の支柱に管理者の連絡先を記したシールを貼った事例を図-解 4-2 に示す。また、通学路等に設置されている単柱式や複柱式など路側式の附属物は交通状況を勘案したうえで、沿道利用者と連携した維持管理の仕組みを構築するなど、より効果的な方法を検討するのがよい。

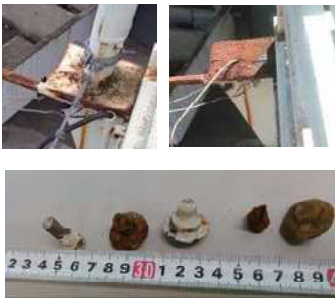
| 基礎（アンカーボルト） | | |
|---|---|---|
| | 備考 | <p>■他の構造物にブラケットで固定されている場合には、基部は滞水の影響で、アンカーボルトが腐食しやすい環境となり、ベースプレート下面に腐食が発生し、目視では確認することが困難な場合がある。</p> |
| | | <p>例：アンカーボルトが腐食により破断した事例</p> |

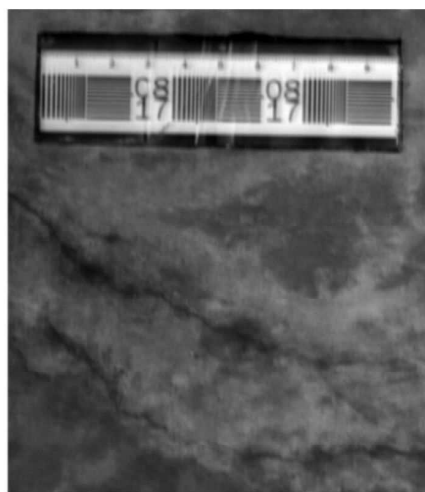
本技術を使用し時速 100kmで  
走行しながら撮影したトンネル表面の画像
