# 梯川水系河川整備基本方針

土砂管理等に関する資料

令和 7 年 6 月

国土交通省 水管理・国土保全局

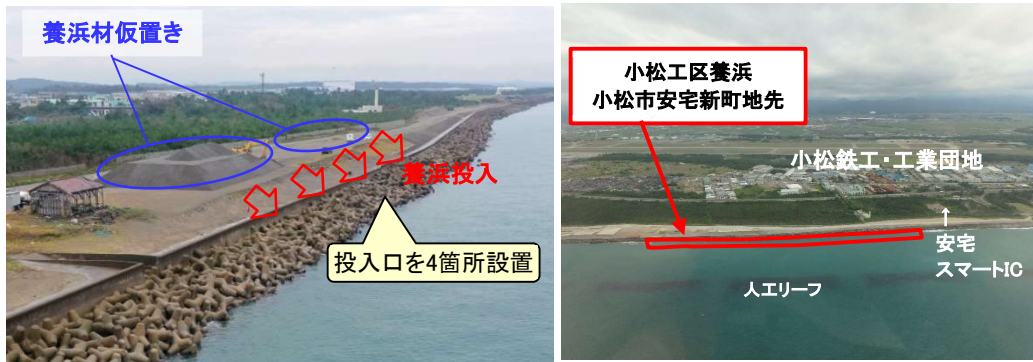
小松工区における養浜の実施
