# 手取川のこれからの 河川整備について (治水)

北陸地方整備局

金沢 河川  
国道 事務所

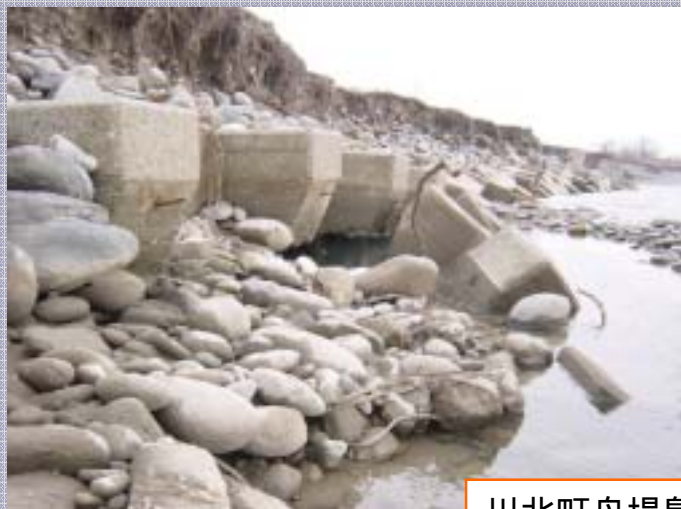
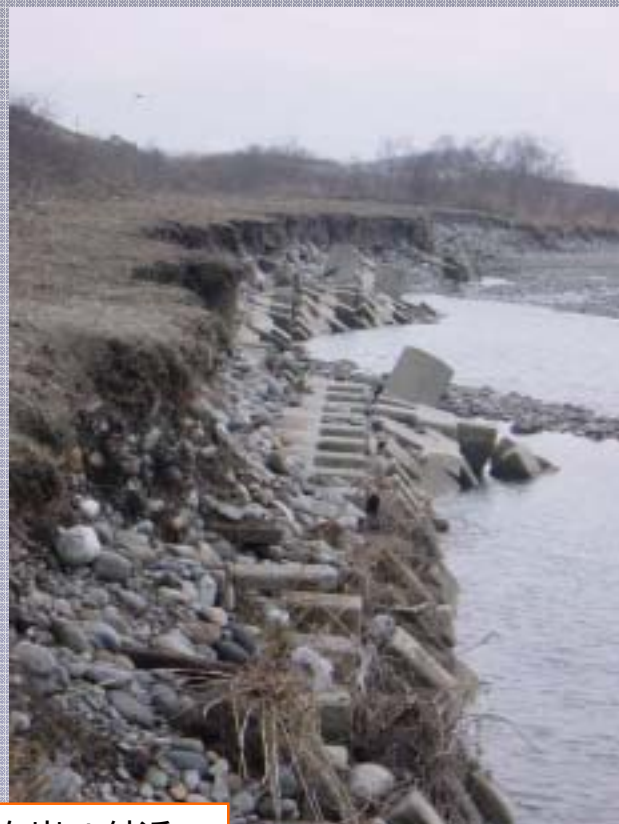
H16.10.20台風23号出水での侵食状況

勾配が極めて急で洪水の流れが速いため、大きなエネルギーによって護岸の基礎部の洗掘や高水敷の侵食が発生し、堤防が決壊する危険性がある。

川北町舟場島地先 右岸5k付近

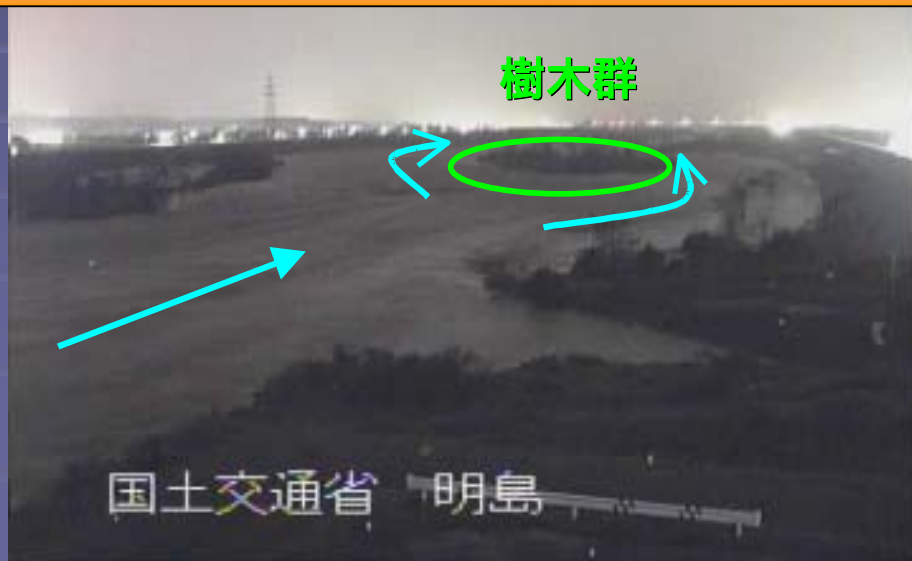
H16.10.20台風23号出水時の洪水流の状況  
(白山市明島地先 右岸12.0k付近)

この悪影響については、洪水時の流向の急激な変化(偏流)、樹木の流出・流失による流下阻害・河川管理施設の損傷、流下断面積の不足・水位上昇、河川巡視の支障となることが想定される。

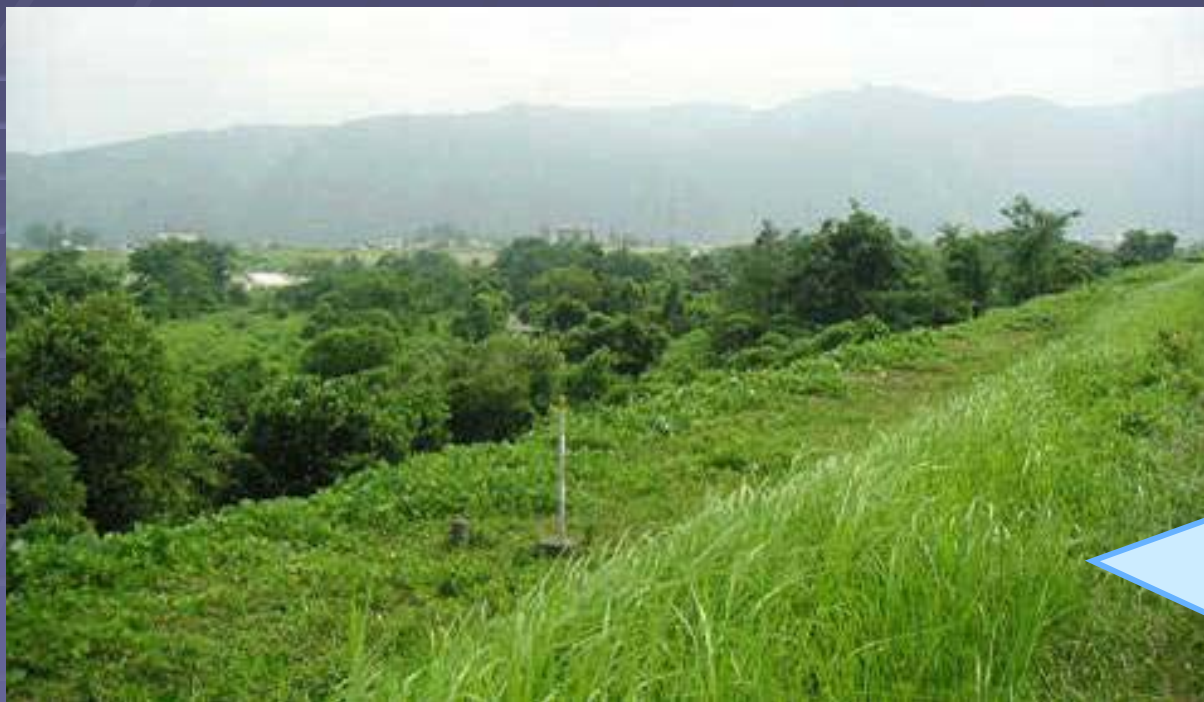
河道樹木の繁茂状況

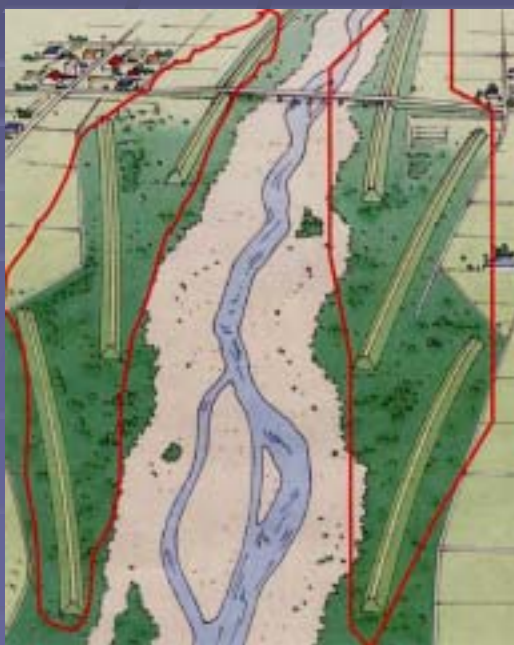
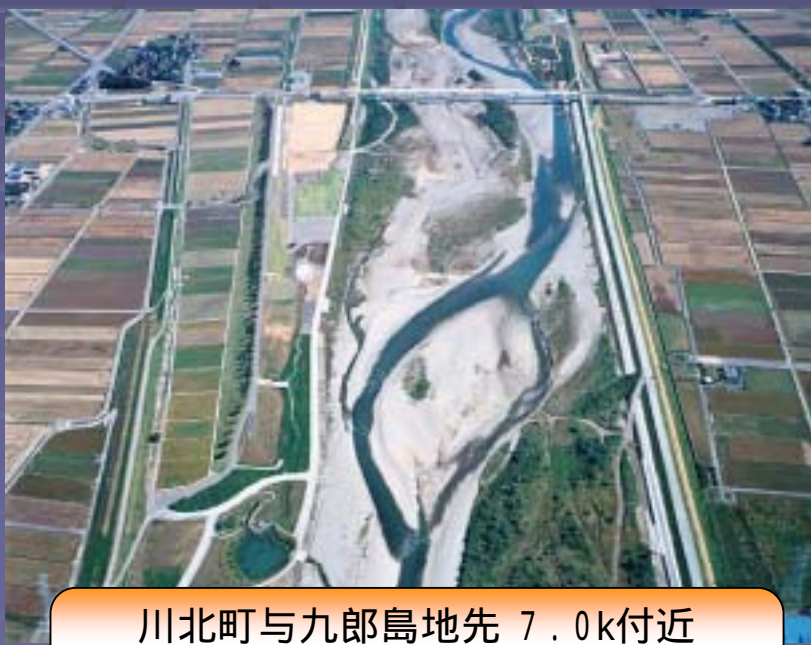
霞堤は、堤防に開口部を設け、その下流側の堤防を堤内地側に延長させて、開口部の上流の堤防と二重になるようにした不連続な堤防です。

川北町与九郎島地先 7.0k付近  
左岸の霞堤 (H15.10撮影)

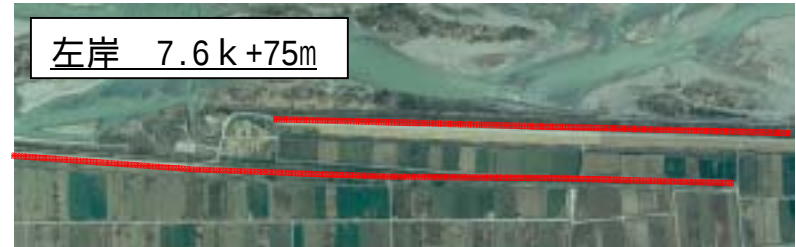
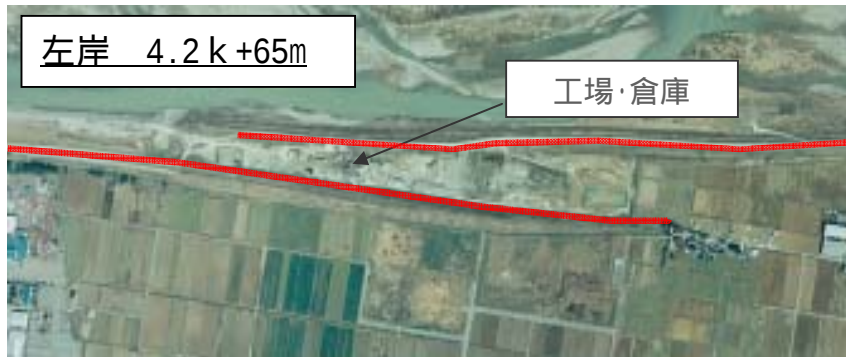
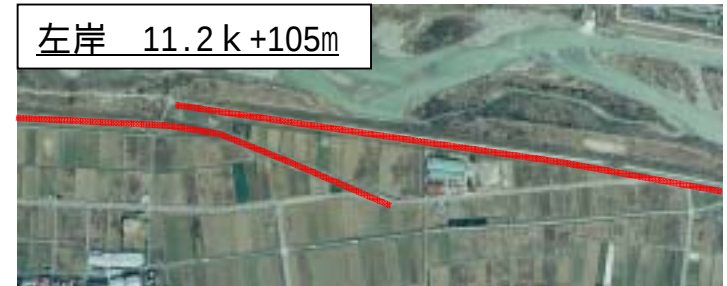
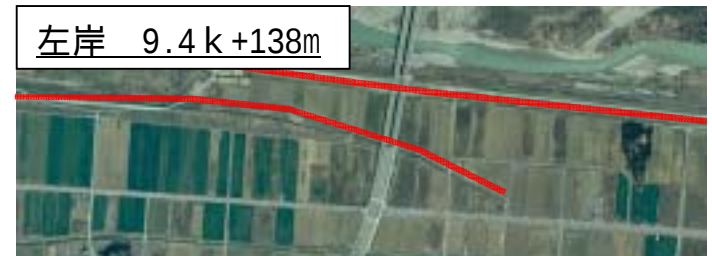
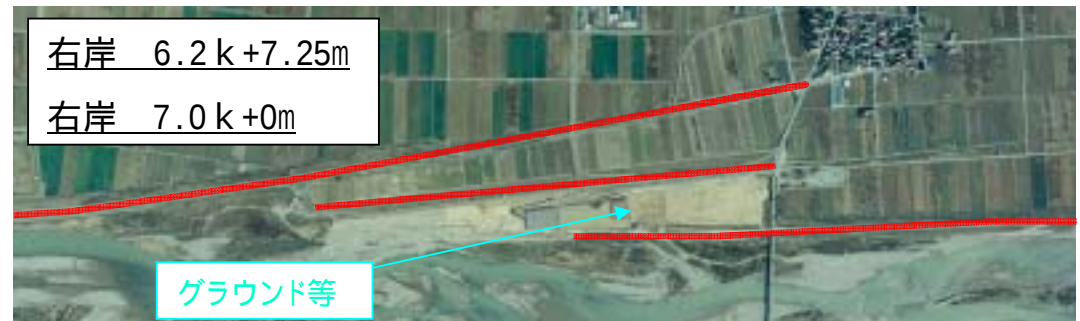
## 開口部の土地利用状況

霞堤内部では橋梁の架け替えや、資材置き場として盛土等により改変されている箇所もある。

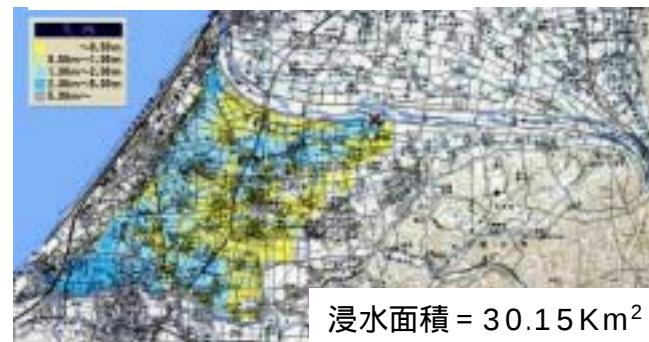
霞堤無し、左岸5.8K破堤

左岸5.8k地点で破堤した場合の左岸4.2k地点の霞堤の効果は小さい。  
左岸12.0k地点で破堤した場合の左岸11.2k地点の霞堤の効果は大きい。

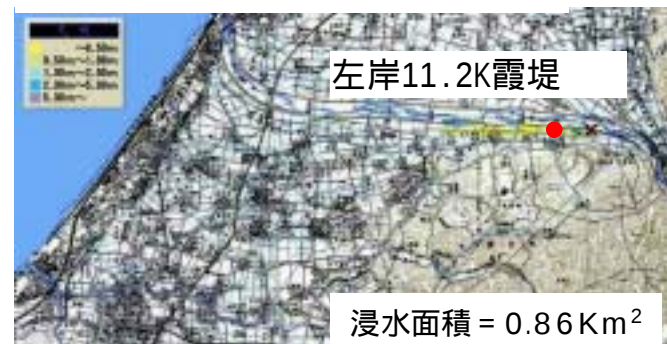
霞堤あり、左岸12.0K破堤

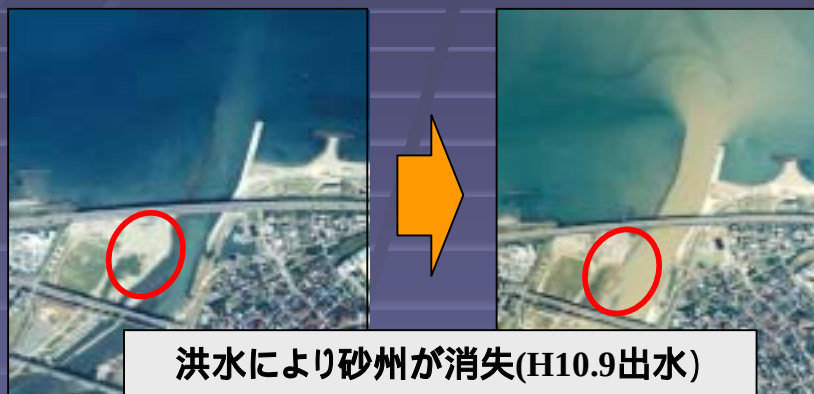
CCTVによる映像収集

写真やCCTVによる観測の取り組み

洪水時の土砂の動きのメカニズムを解明するため、IT機器等を用いたモニタリングや、測量・写真撮影等によりデータの収集を図る。

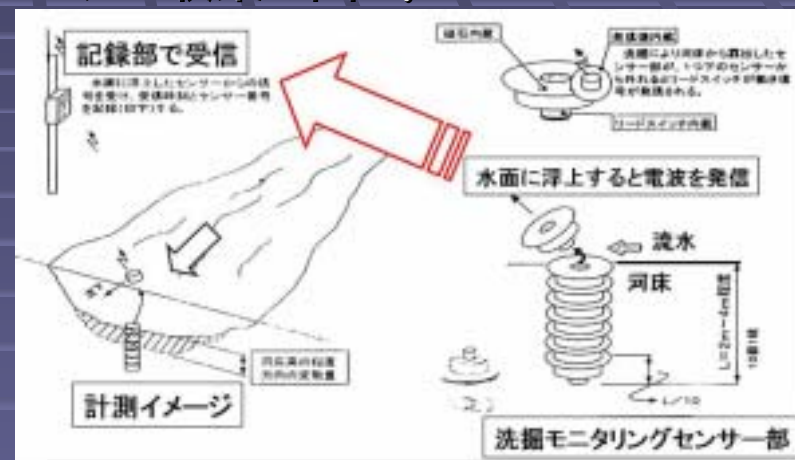
洗掘センサーを用いた観測(例)

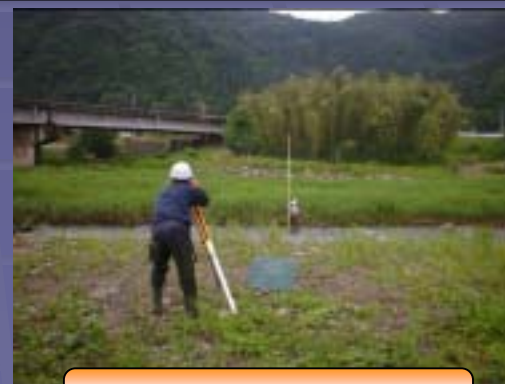
横断測量実施状況
