小松天満宮整備計画評価委員会

資料-4

追加調査の方針と結果

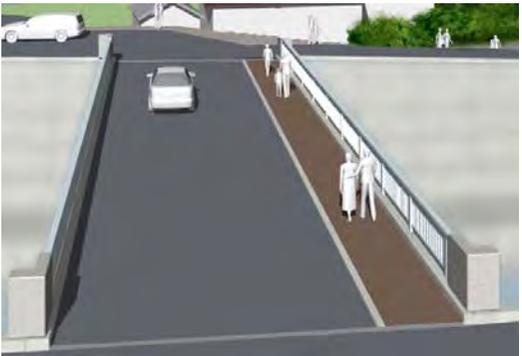
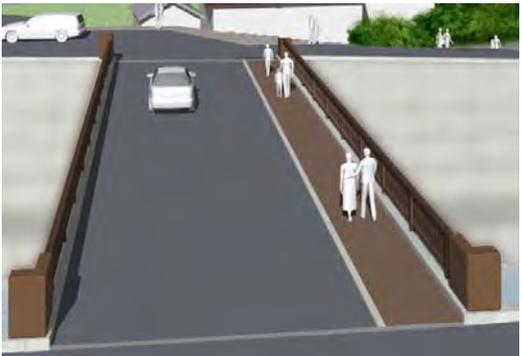
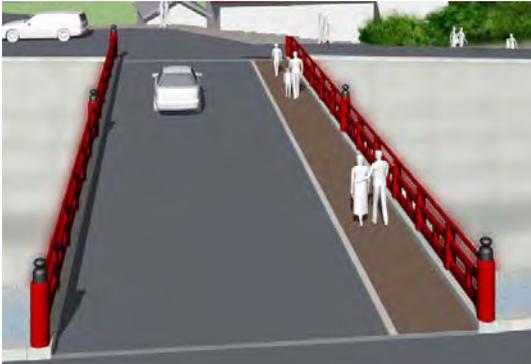
小松天満宮連絡橋（仮称）

- ・ 案1：シンプルなアルミ合金の欄干
- ・ 案2：石川県の景観総合条例を意識したアースカラーの欄干
- ・ 案3：天満宮の歴史と調和した朱色で擬宝珠の欄干

案1（基準）	案2	案3
<p>シンプルなデザイン（アルミ合金）の欄干</p>	<p>アースカラーの欄干</p>	<p>朱色の擬宝珠（ぎぼし）の欄干</p>

<p>全体の費用：基準額 うち 整備費用：基準額 50年間の維持管理費用：基準額</p>	<p>全体の費用：基準額 + 約200万円 うち 整備費用：基準額 + 約200万円 50年間の維持管理費用：基準額と同じ</p>	<p>全体の費用：基準額 + 約600万円 うち 整備費用：基準額 + 約600万円 50年間の維持管理費用：基準額と同じ</p>

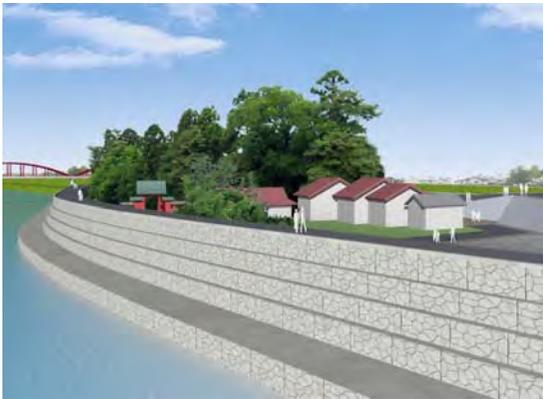
- ・ 案1：コンクリートブロックによる堤防
- ・ 案2：コンクリートブロックに植栽をした堤防
- ・ 案3：石垣をイメージした自然石風の堤防

案1（基準）	案2	案3
<p>コンクリートブロックによる堤防</p>	<p>コンクリートブロックによる堤防に植栽</p>	<p>自然石風の堤防</p>

<p>全体の費用：基準額 うち 整備費用：基準額 50年間の維持管理費用：基準額</p>

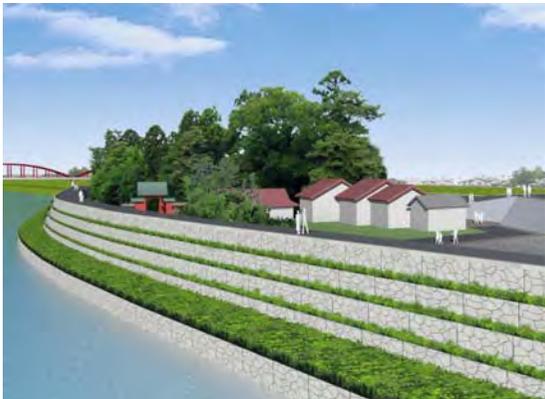
<p>全体の費用：基準額 + 約9,000万円 うち 整備費用：基準額 + 約1,500万円 50年間の維持管理費用：基準額 + 約7,500万円 （年間維持管理費用：基準額 + 約150万円）</p>

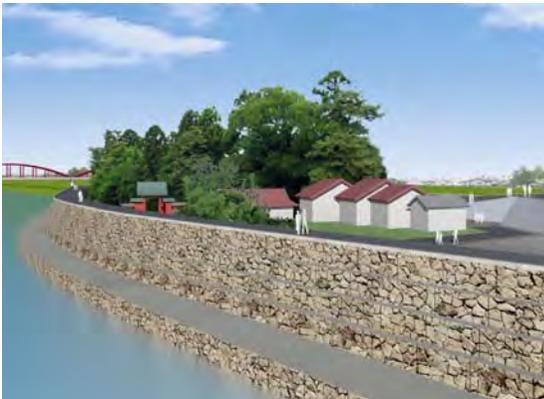
<p>全体の費用：基準額 + 約2,000万円 うち 整備費用：基準額 + 約2,000万円 50年間の維持管理費用：基準額と同じ</p>

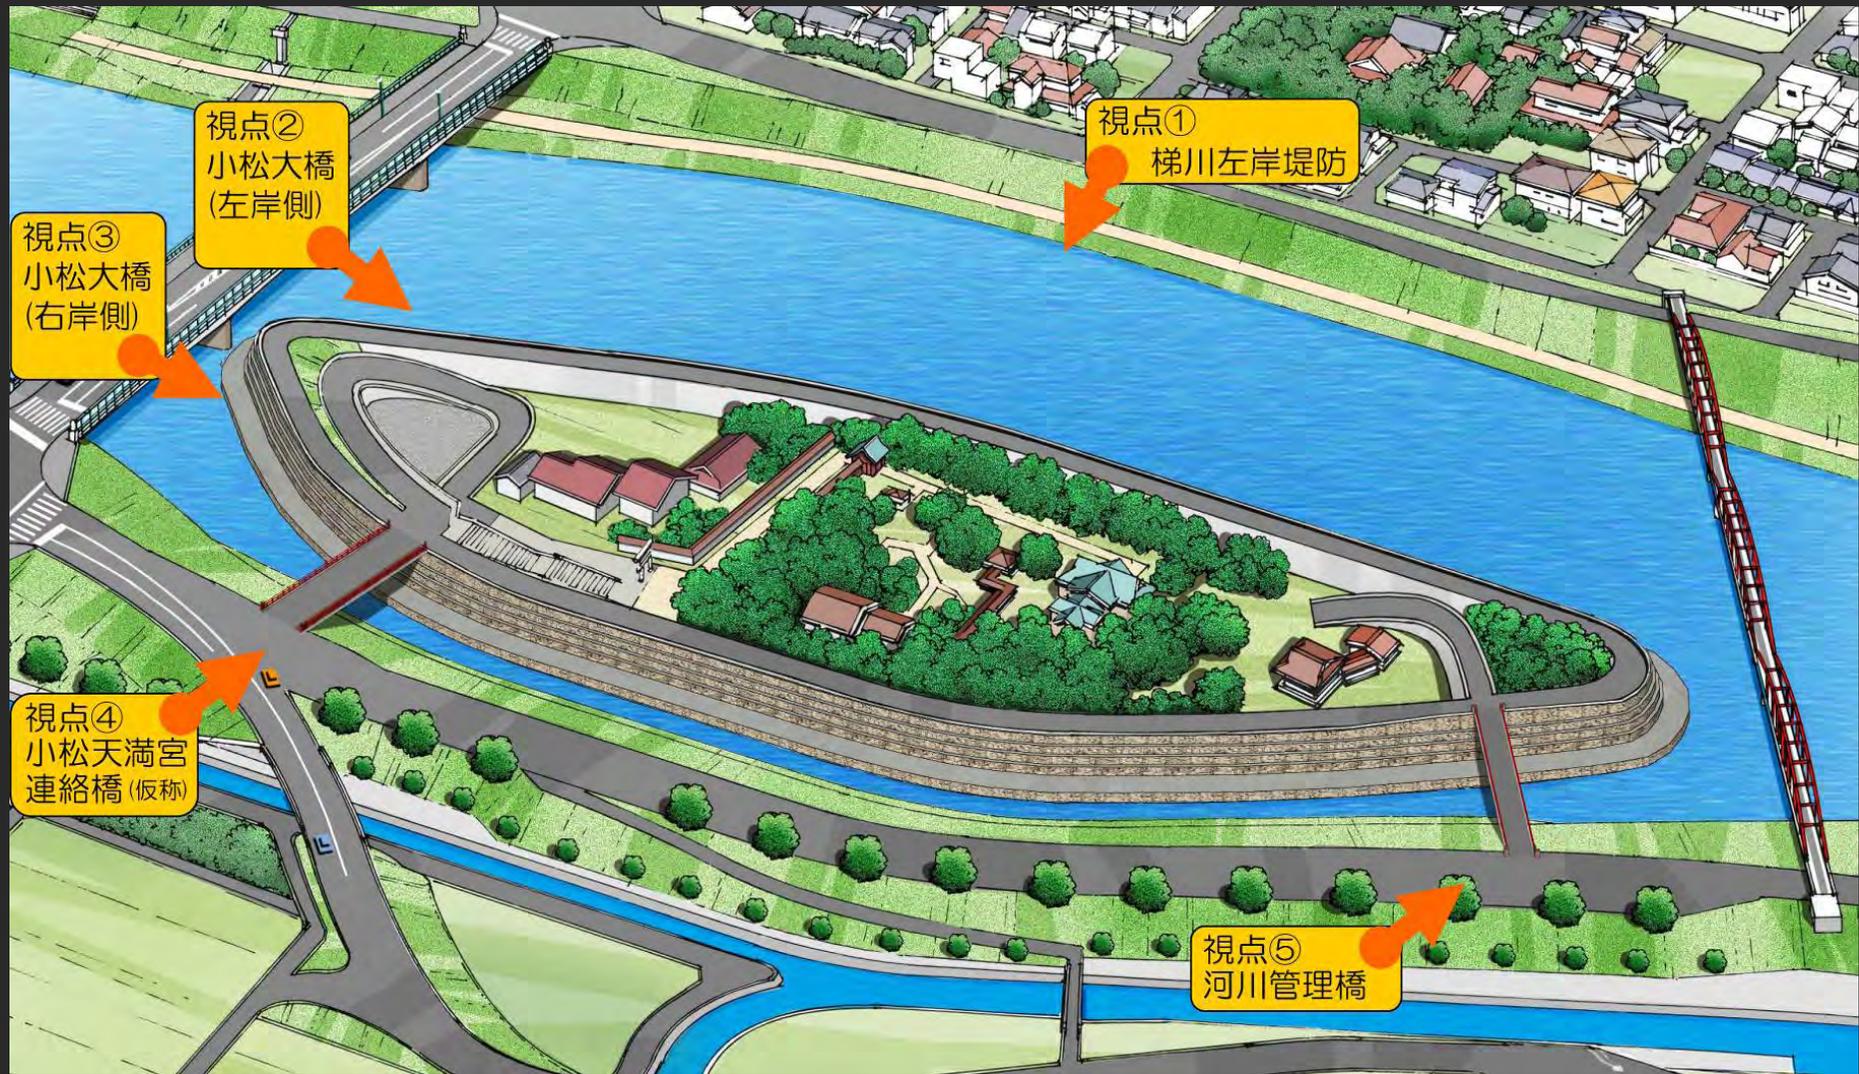
全体の鳥瞰図（上空からの眺め）の組合せの1例

選択された組合せによる小松天満宮の全体イメージ

全体の費用：基準額+2,700万円

〔27通りの案のうち、費用が高い方から「10番目」です〕

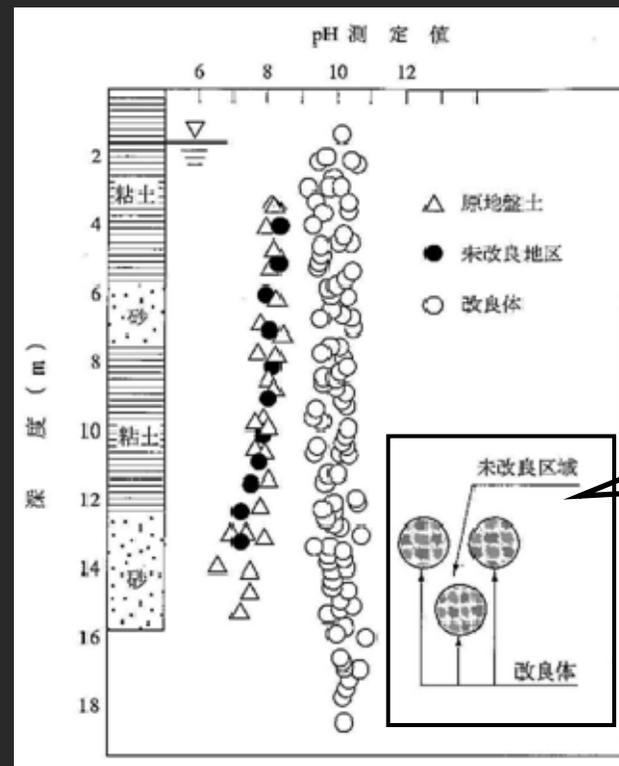
セメント改良工
の平面的配置

- ・粉体系工法における現地盤のpH、改良体及び未改良域（改良体の中間：改良柱体から0.3m離れ）のpHを測定
- ・施工後2ヶ月経過しても、未改良域は現地盤のpHとほとんど変わらない（隣接地土壌のpHへの影響はほとんどない）

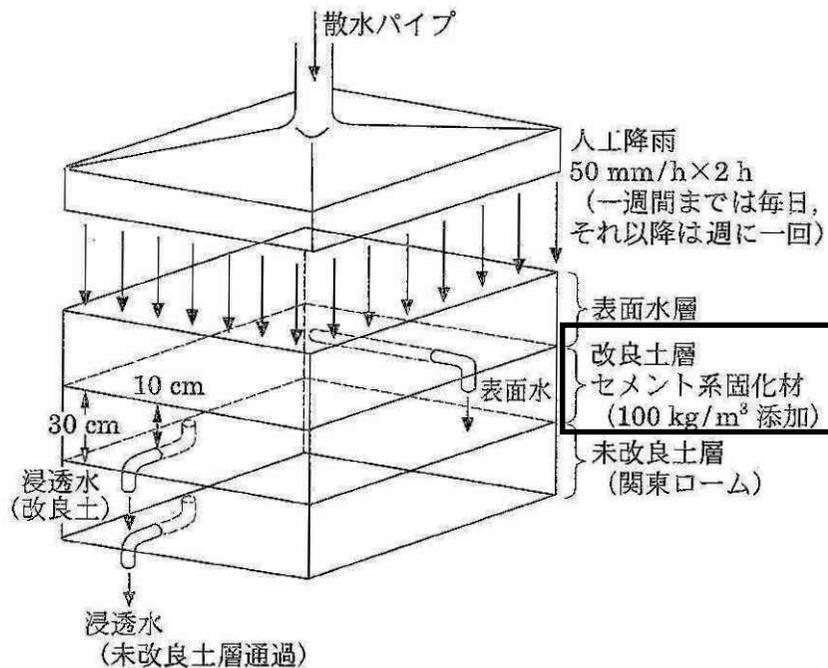
図-2.43 実験装置

- ・ 実験装置により、改良土、表面水、未改良土のpHを測定
- ・ 改良土はアルカリ性、表面水のpHは材齢とともに中和、未改良土は中性

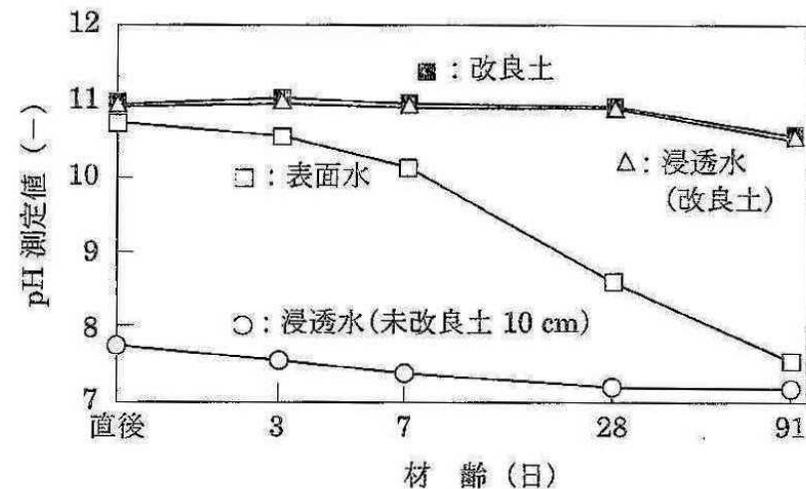
図-2.44 pH測定結果 (室内モデル試験)

室内モデル試験によるpH測定

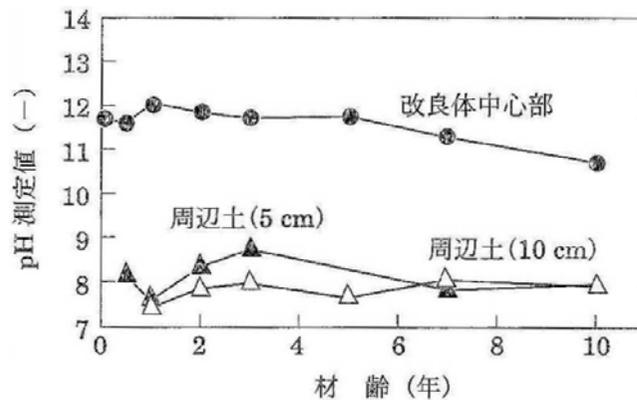
図-2.45 pH測定結果（長期安定性）

- ・ 試験施工において、改良体内部、地表部、改良底面下の未改良土におけるpHを測定
- ・ 改良体内部はアルカリ性、地表部及び改良底面から10cm離れでほぼ中性

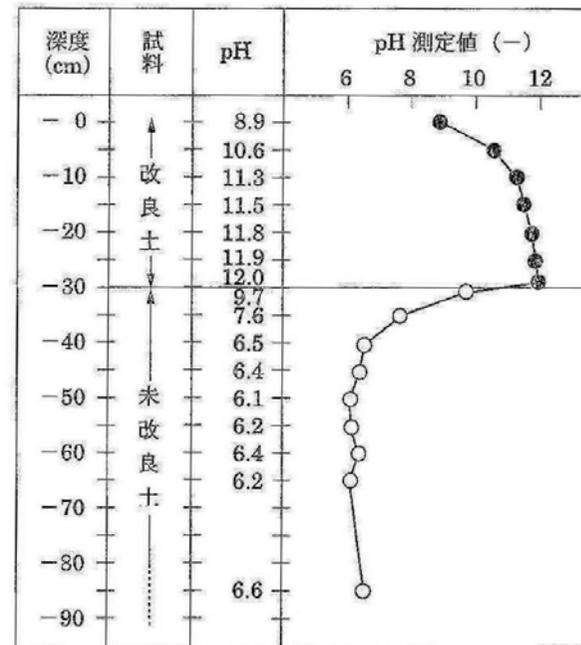
図-2.46 改良土 pH 追跡調査一例

試 料：駐車場改良試験工事追跡調査(東京都)
材 齢：2年9か月

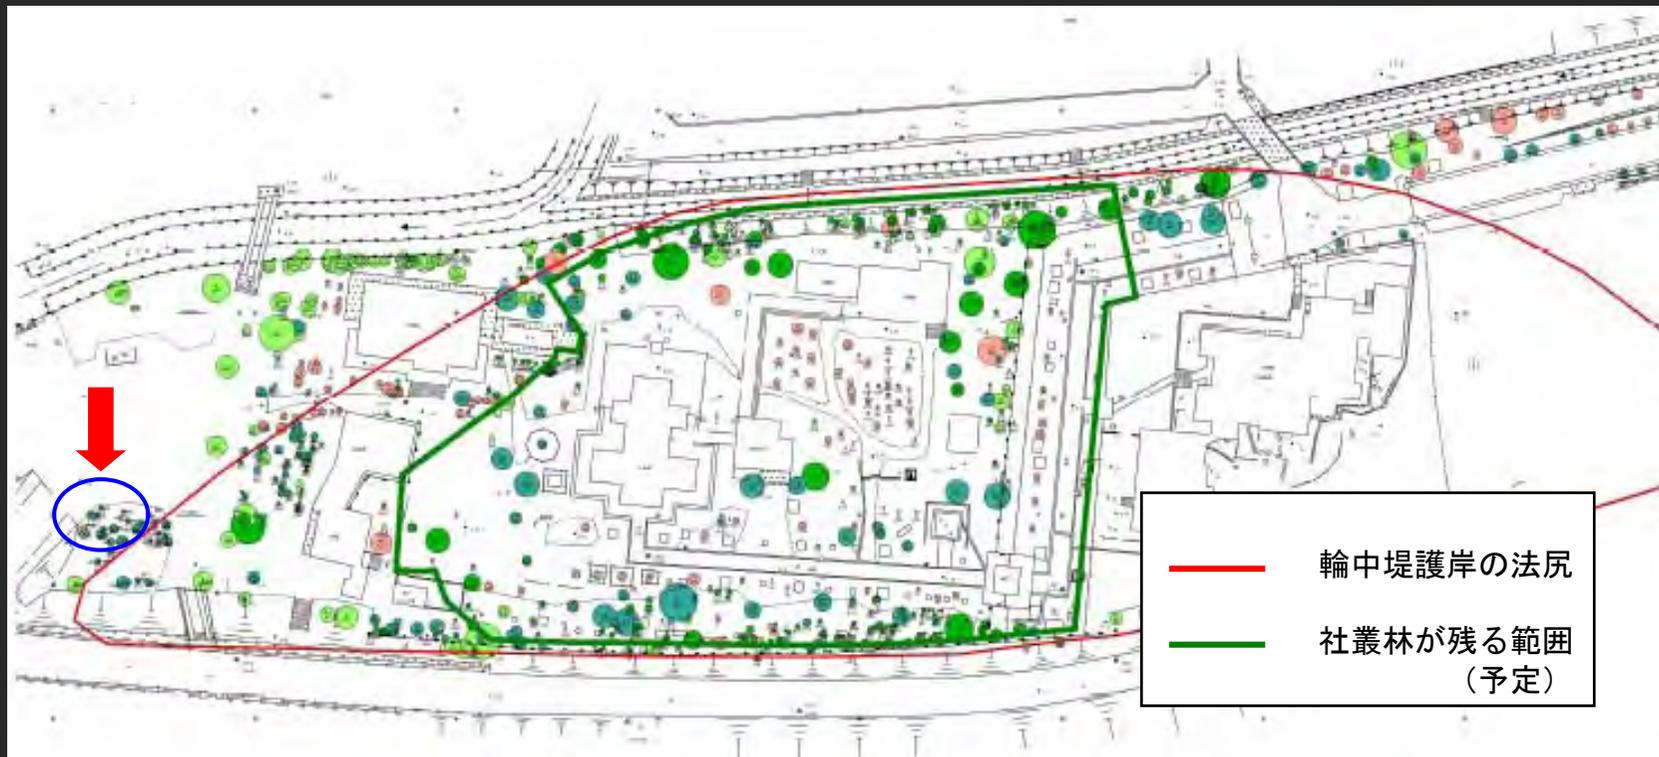
小松天満宮西側の
旧水管橋付近

CDM工法（セメント改良工）が植物に及ぼす影響の有無について、小松天満宮周辺の現場で検証する。土壌と地下水のpHの変化により、影響を把握する。

- ・対象樹木となるクロマツ、スギ等の近傍
- ・セメント改良で用いるバックホウの進入が可能
- ・小松天満宮等の既存施設への影響が少ない

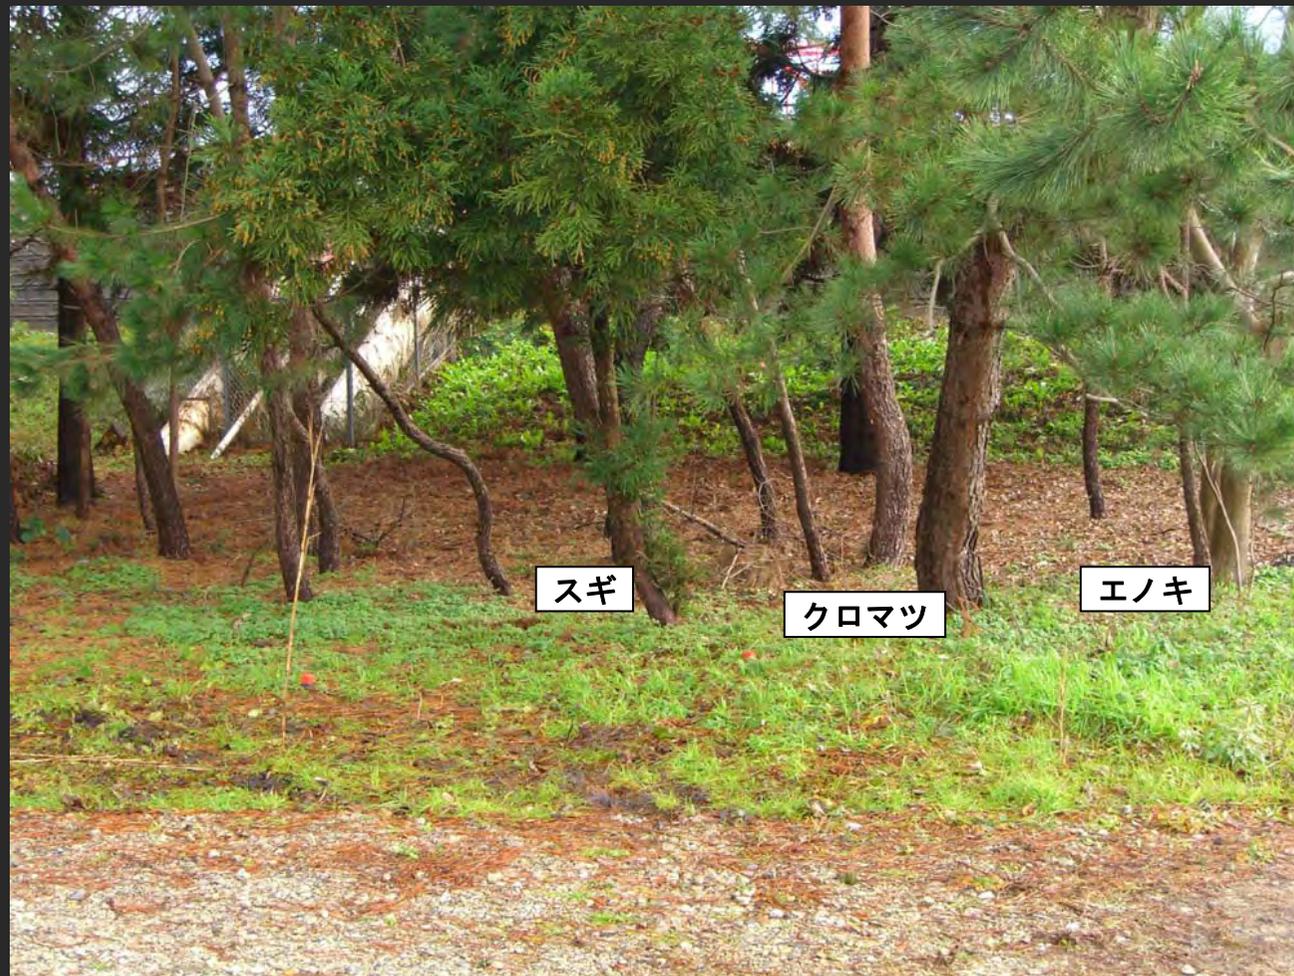
○対象樹木

- ・クロマツ : 常緑針葉樹、垂下根型・深根性
- ・スギ : 常緑針葉樹、斜出根型・深根性
- ・エノキ : 落葉広葉樹、水平根型・浅根性

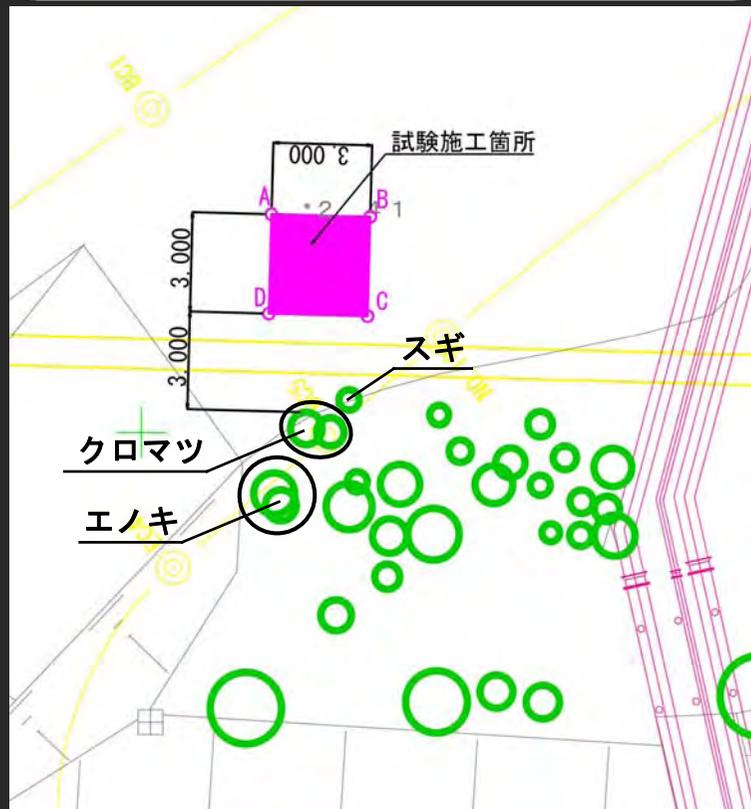
現地実験位置図

- ・ バックホウを用いて、
3m×3m×1m(9m³)の改良を行う
- ・ 深さは地下水位面まで達すること
- ・ 樹木根を確認
- ・ 固化材添加量約100kg/m³

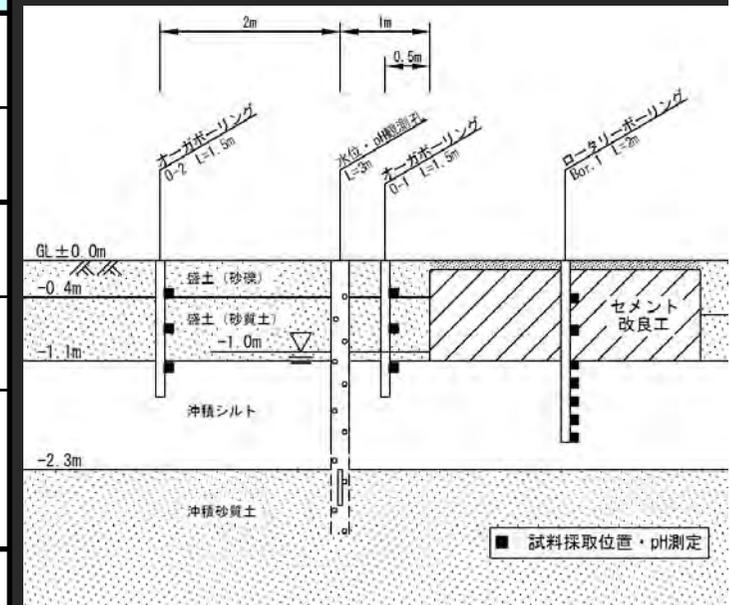
土壌・地下水位のpH調査

- ・ 調査項目：土壌pH、地下水pH
- ・ 調査時期：事前、施工旧後、7日後、28日後（地下水pHは連続、監視）
- ・ 調査場所：改良体及び周辺土

調査位置	調査方法・内容	事前調査	施工後調査			
			1日後	7日後	28日後	60日後
セメント改良部： Bor. 1	ロータリーボーリング	2m	2m	2m	2m	—
	試料採取（標準貫入試験）・pH試験	7試料	7試料	7試料	7試料	—
改良部から 0.5m離れ： 0-1	オーガボーリング	1.5m	1.5m	1.5m	1.5m	—
	試料採取・pH試験	3試料	3試料	3試料	3試料	—
改良部から 1.0m離れ	観測孔設置 水位・pH測定	連続測定				
樹木部 (3.0m離れ) ：0-2	オーガボーリング	1.5m	1.5m	1.5m	1.5m	—
	試料採取・pH試験	3試料	3試料	3試料	3試料	—

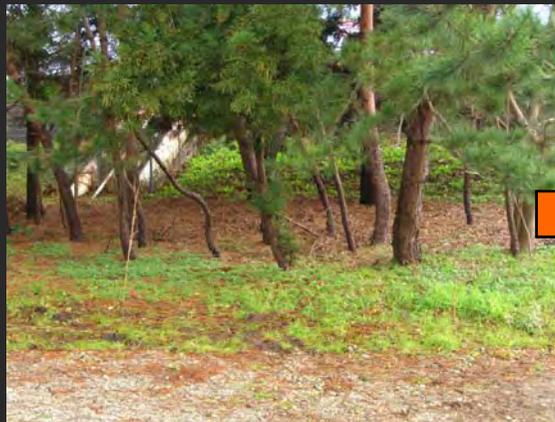
地盤改良前 (3m x 3m)

(2) 地盤改良工実施 (H22.1.14)

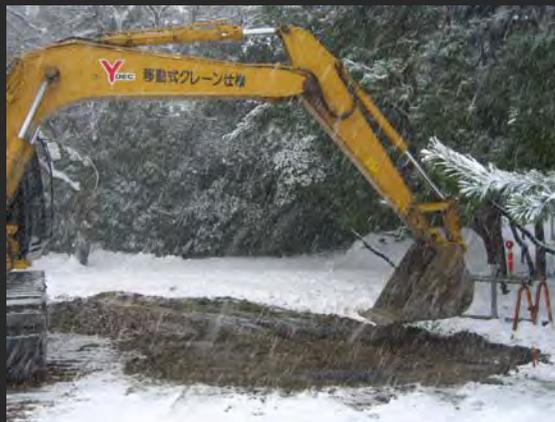
覆土仕上げ

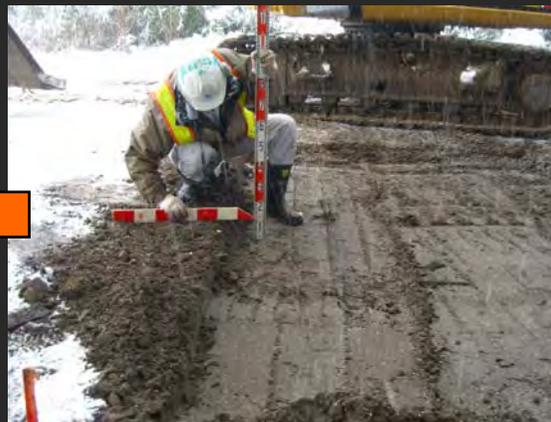
地盤改良面仕上げ

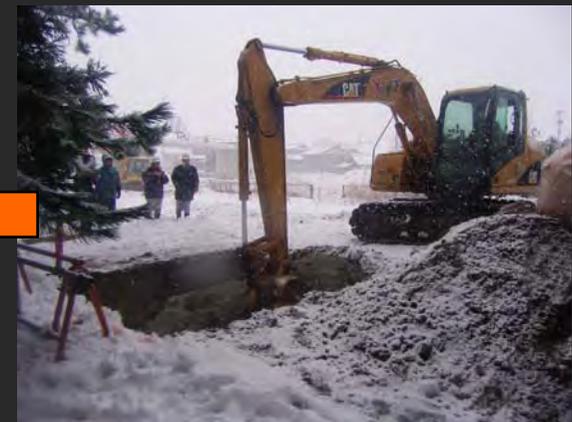
地盤改良：固化材攪拌

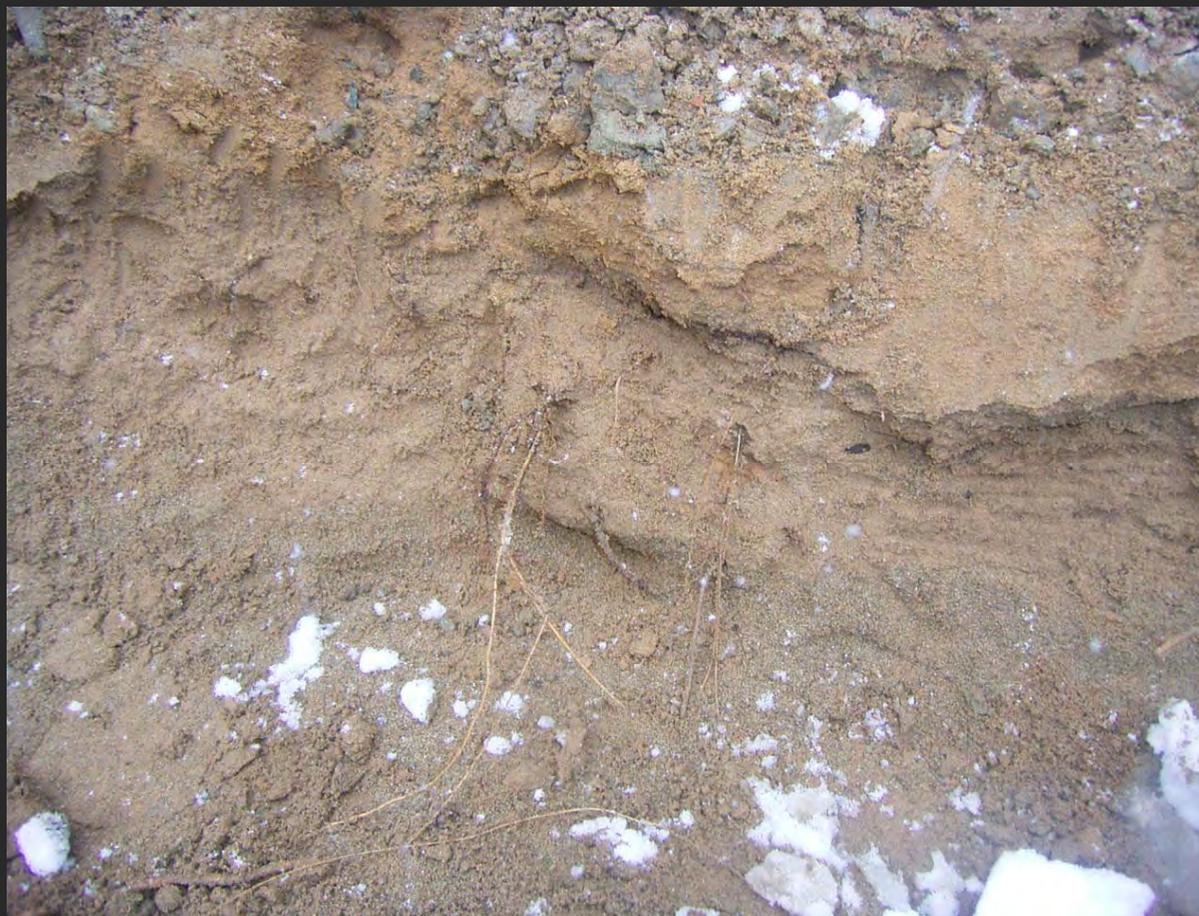
根の分布状況

樹木根：深度0.6m付近に確認
最長根6.25m

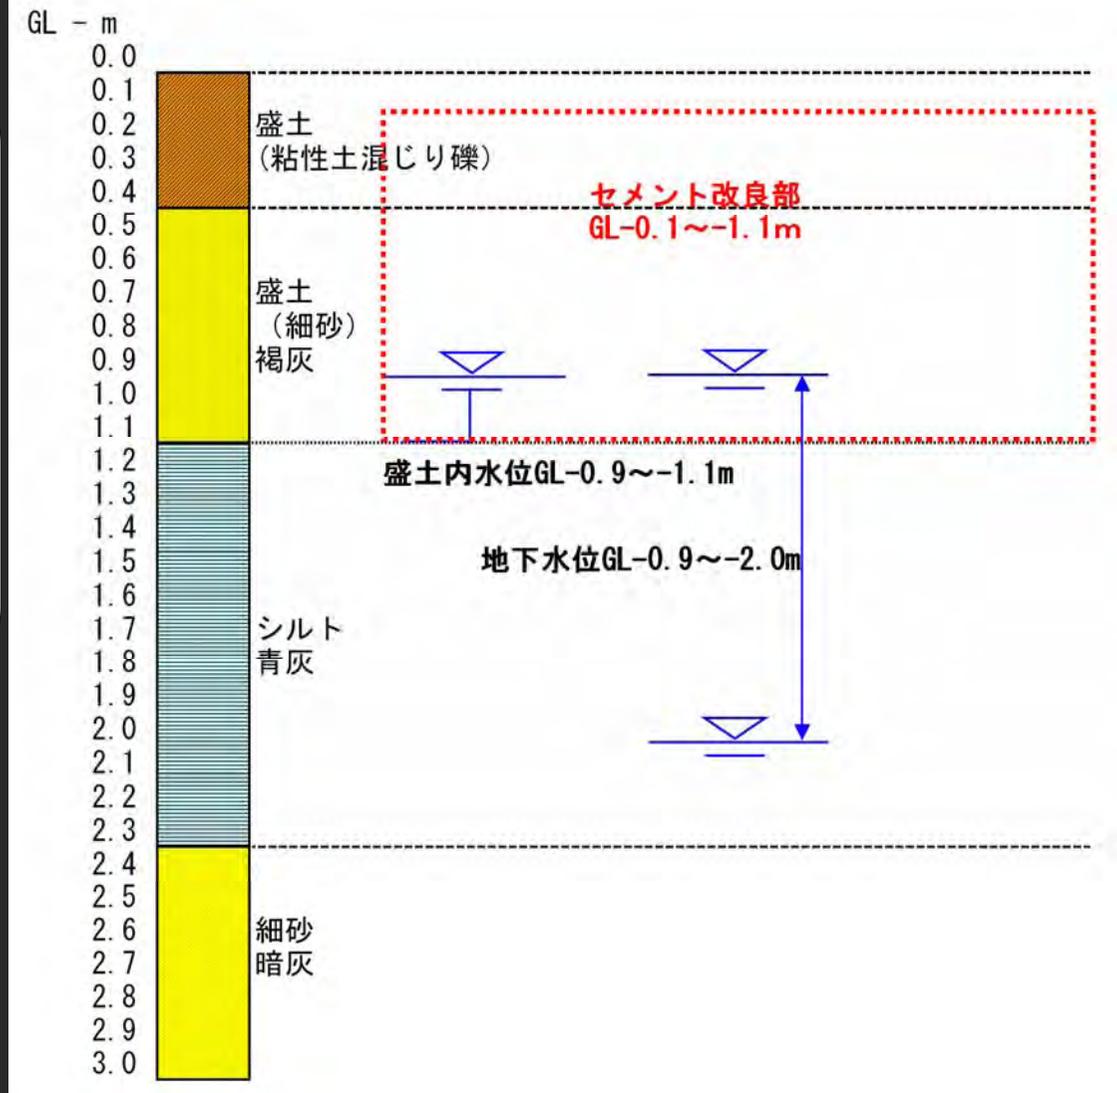
現地実験の模式断面図

- ・ 実験場所の土質は、深度1.1mまで盛土（粘性土混り礫、細砂）、それ以深は沖積のシルト及び細砂が堆積している。
- ・ 地下水は、盛土内にある宙水状の地下水（水位：GL-0.9~-1.1m）、沖積細砂層を帯水層とする地下水（水位：GL-0.9~-2.0m）がある。なお、堤防部ではシルト層がなくなり、地下水は同じになっている。

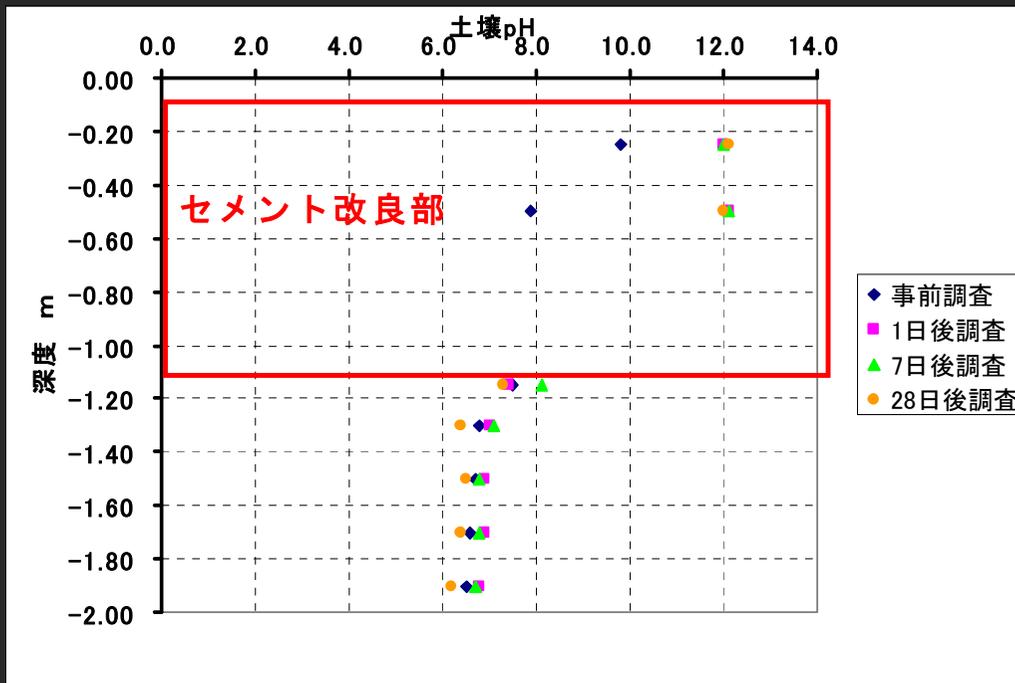
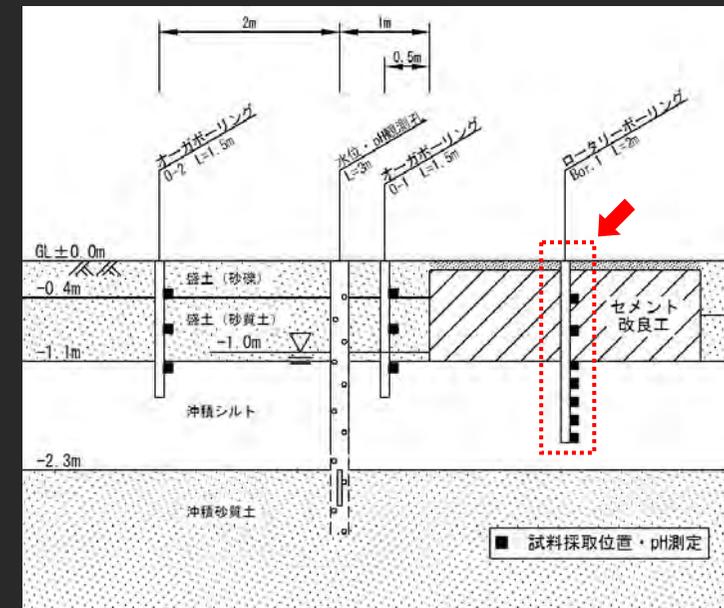
←セメント改良部の土壌pH測定結果

- ・セメント改良土内部のpHは12程度であるが、改良底面下の未改良土のpHは急激に低下しており、改良底面下から20cm離れた位置では事前調査のpH=6.5~7.0から変化はなく、中性を示している。
- ・改良底面直下の5cm離れ位置では、7日後のpHが8.1と、事前・1日後調査結果pH=7.5に比べて、少し大きくなっている。
- ・なお、事前調査の地表面部pHが9.8とアルカリ性を示しているのは、表面に敷いている碎石の影響と考えられる。

セメント改良土の改良底面下及び改良土周辺の土壌、地下水のpHは、改良前のpHとほとんど変化はなく、セメント改良土が周辺環境に及ぼす影響はほとんどないと判断される。

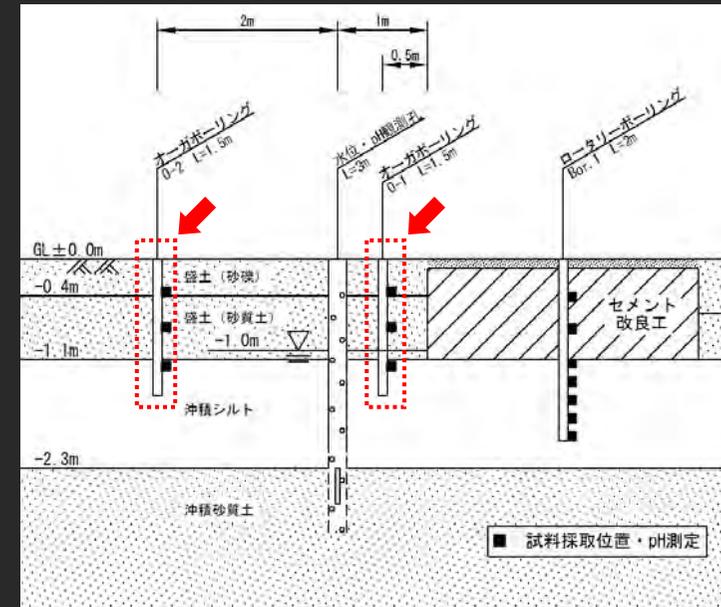
周辺土の土壌pH測定結果

- セメント改良部から0.5m離れ、3.0m離れ（樹木部）のpHは6.5~7.5程度であり、事前調査のpHと変化はなく中性を示している。

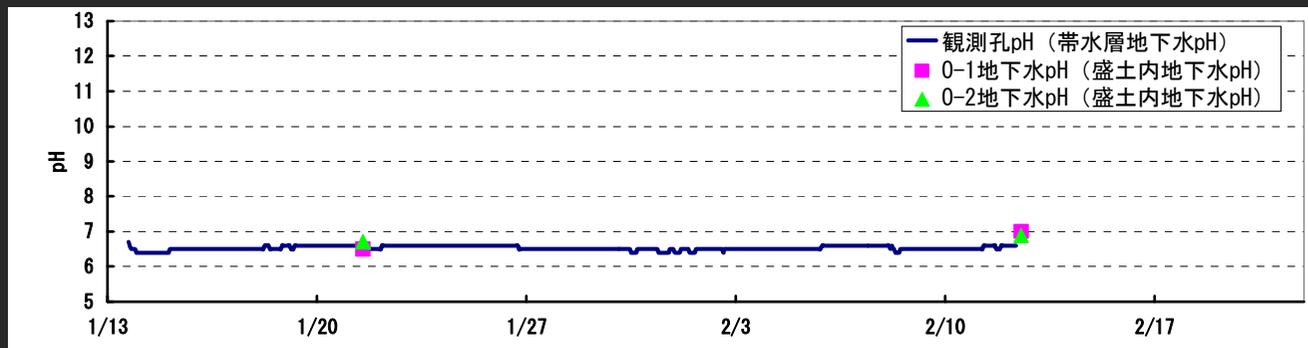
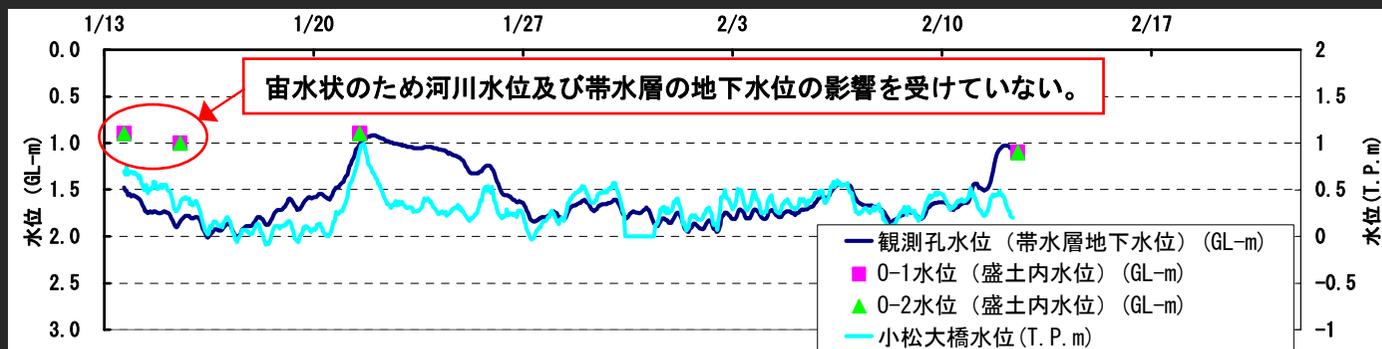
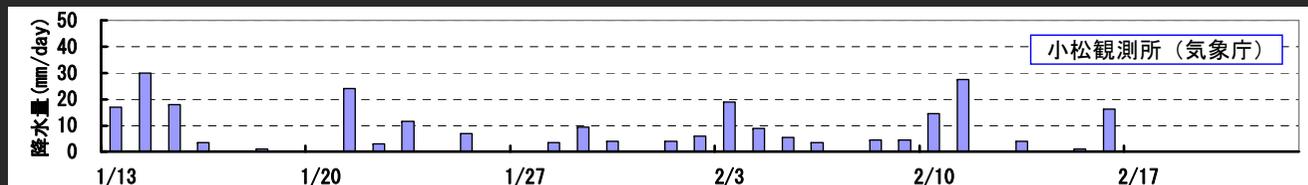
地下水位及び
地下水pH測定結果

- ・ 帯水層（沖積細砂層）の地下水位は降雨等により変化し、GL-0.9~-2.0m である。地下水のpHは6.5前後でほぼ一定である。
- ・ 盛土内にある宙水状の地下水の水位はGL-0.9~-1.1mであり、そのpHは6.5~7.0と帯水層のpHと同程度である。

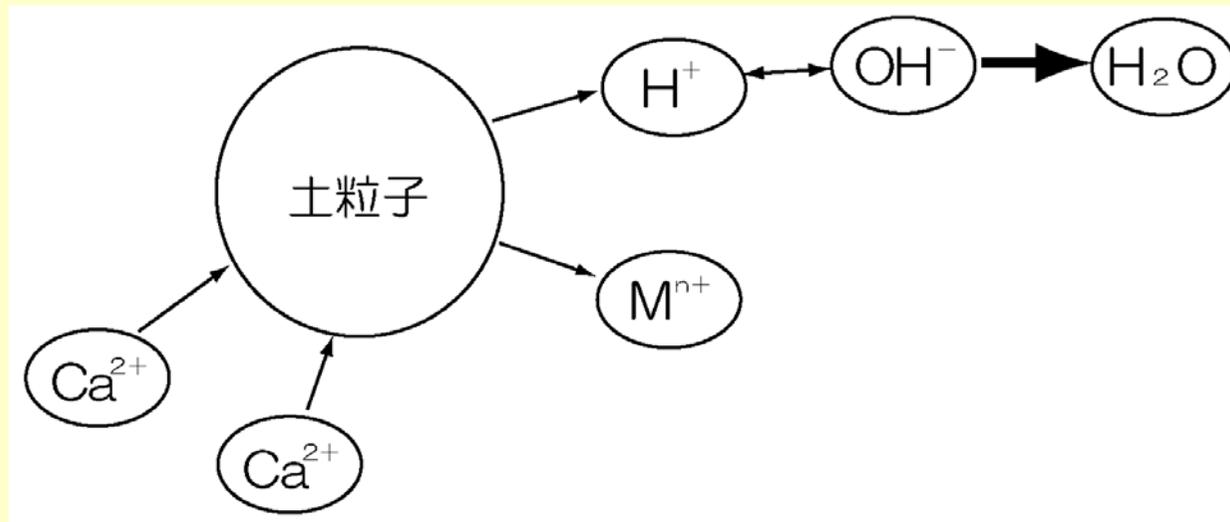
土の緩衝作用

- ・改良土は $\text{Ca}(\text{OH})_2$ を含み、水中で電離して、液相のpHはアルカリ性を示す。
- ・水中の土粒子はマイナスに帯電しており Ca^{2+} を選択的に吸着し、親和力の小さいイオン（ H^+ 等）を放出する。
- ・放出された H^+ は OH^- と反応して水（ H_2O ）となる。
- ・ Ca^{2+} の吸着や H_2O の生成等により、pHを低下させる。

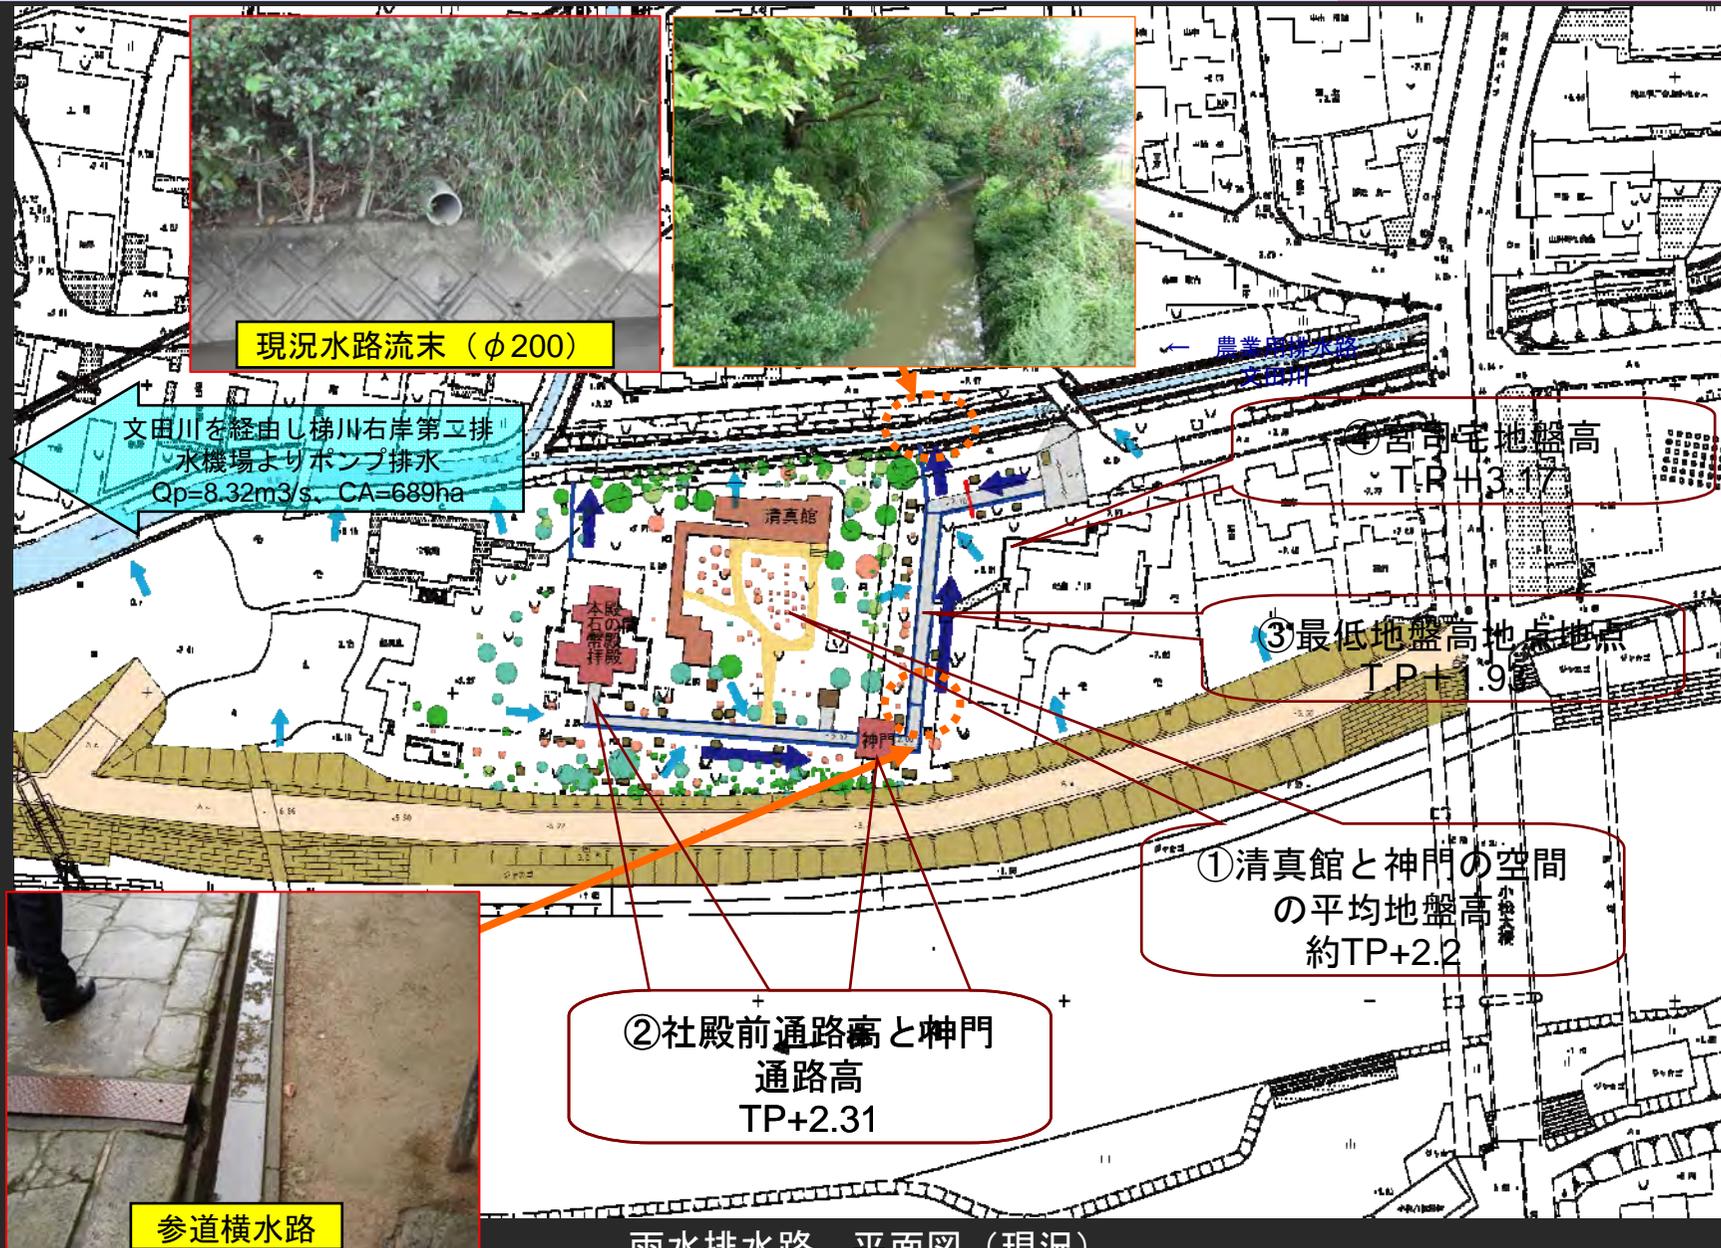
雨水排水路 平面図 (現況)

施設配置計画 (現況)

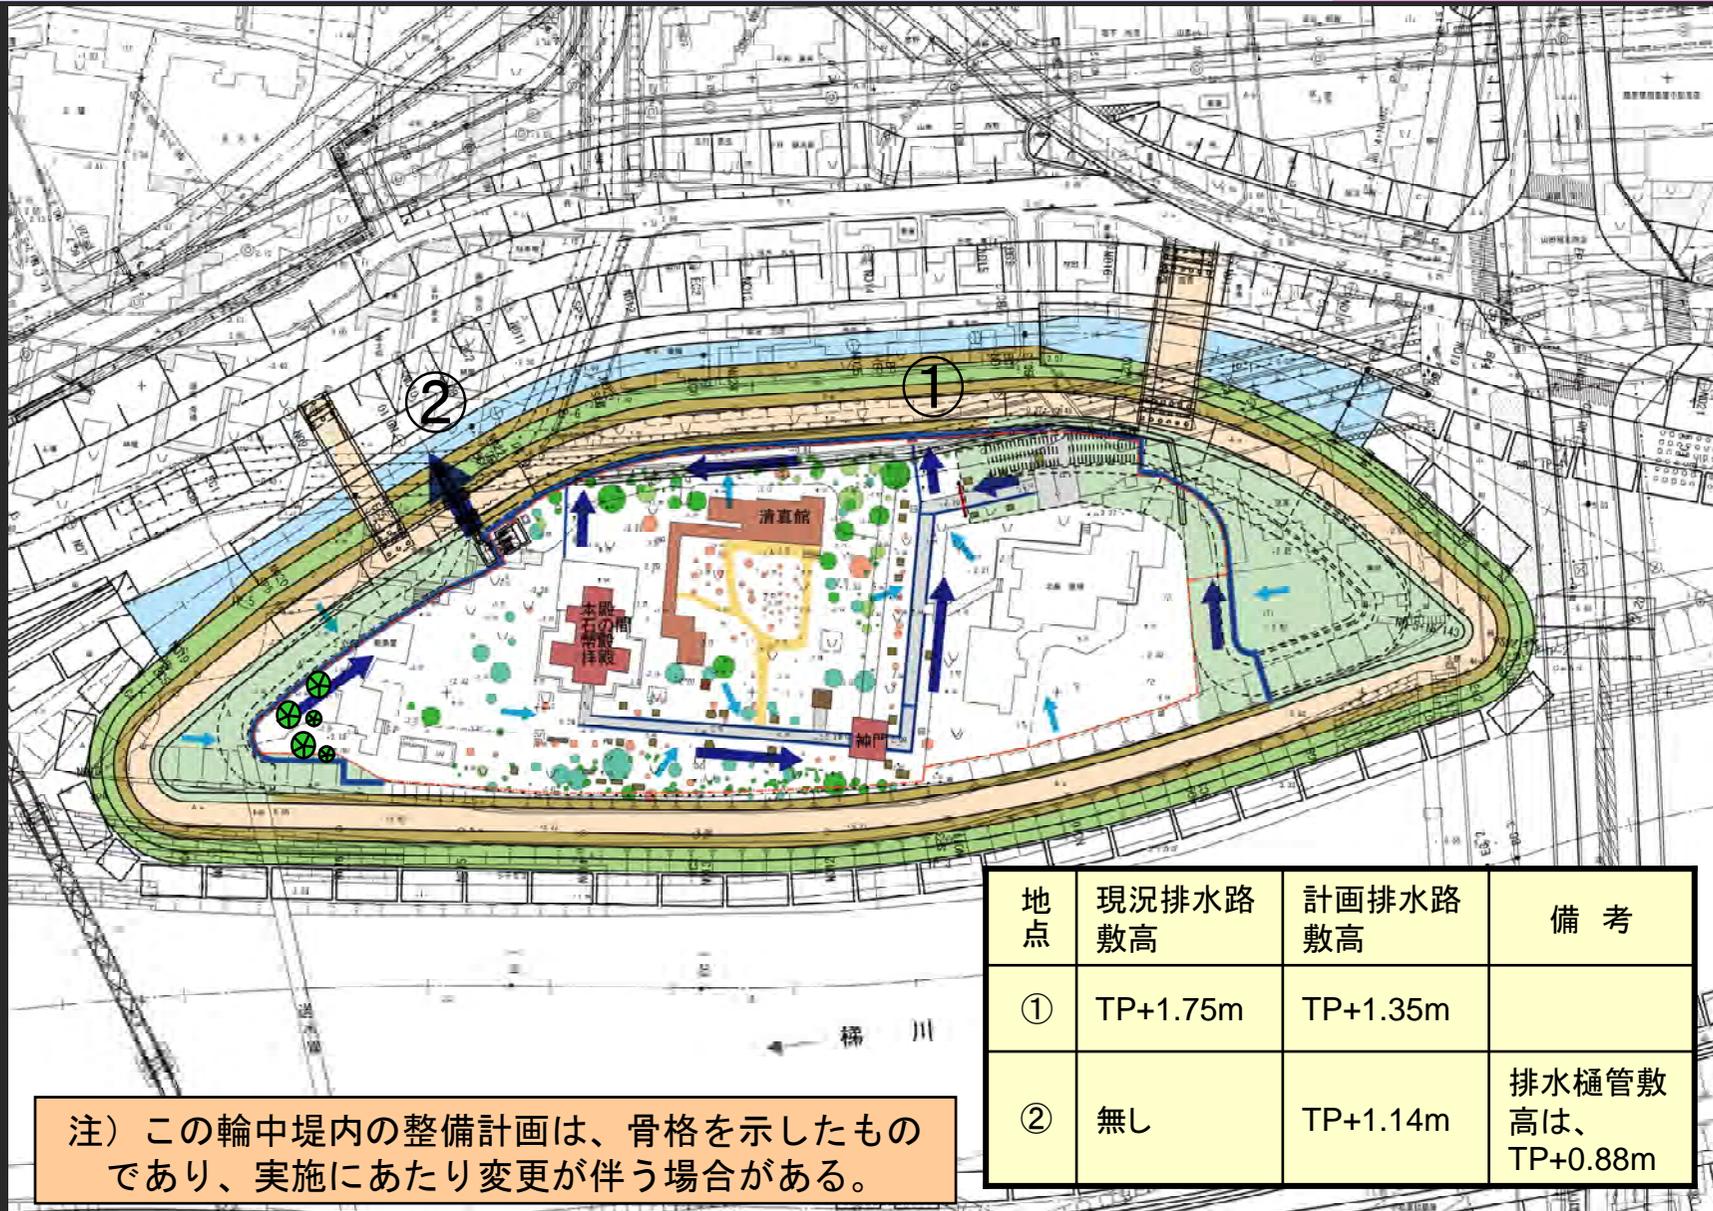
雨水排水路 平面図 (輪中堤整備後)

施設配置計画 (輪中堤整備後)

地点	現況排水路 敷高	計画排水路 敷高	備考
①	TP+1.75m	TP+1.35m	
②	無し	TP+1.14m	排水樋管敷高は、TP+0.88m

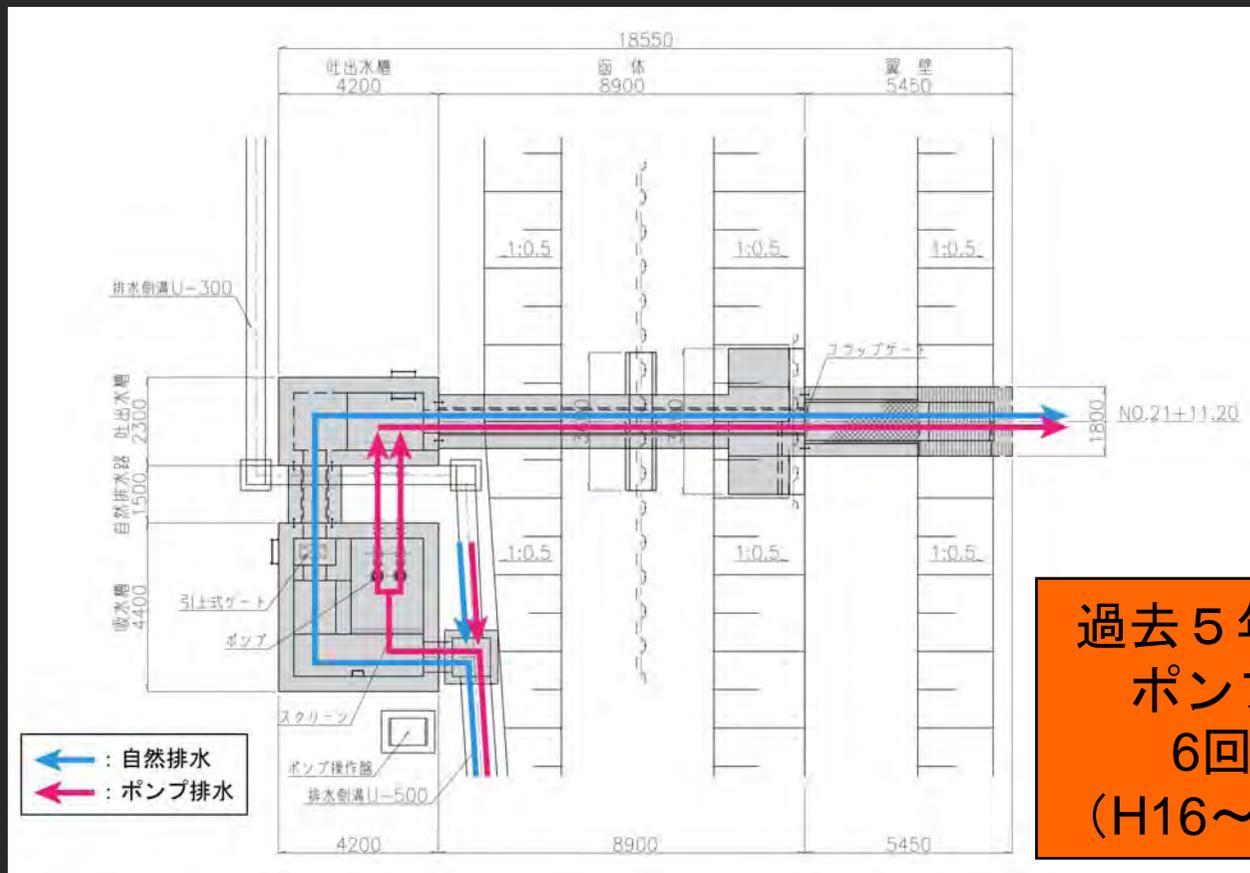
排水樋管・内水排除用ポンプ 平面図

- ・ 梯川の水位が高く、自然排水が出来ない場合においても、W=1/10年降雨に対して無被害となる排水設備を整備する。(Qp=0.05m³/s)
- ・ 許容湛水位T.P.2.20m (重要文化財施設の基礎天高は、約2.3m程度)
- ・ 危険分散を考え、ポンプ台数は2台 (0.025m³/s * 2台) とする。

過去5年間における
ポンプ運転頻度
6回/6年程度
(H16~H21の平均)

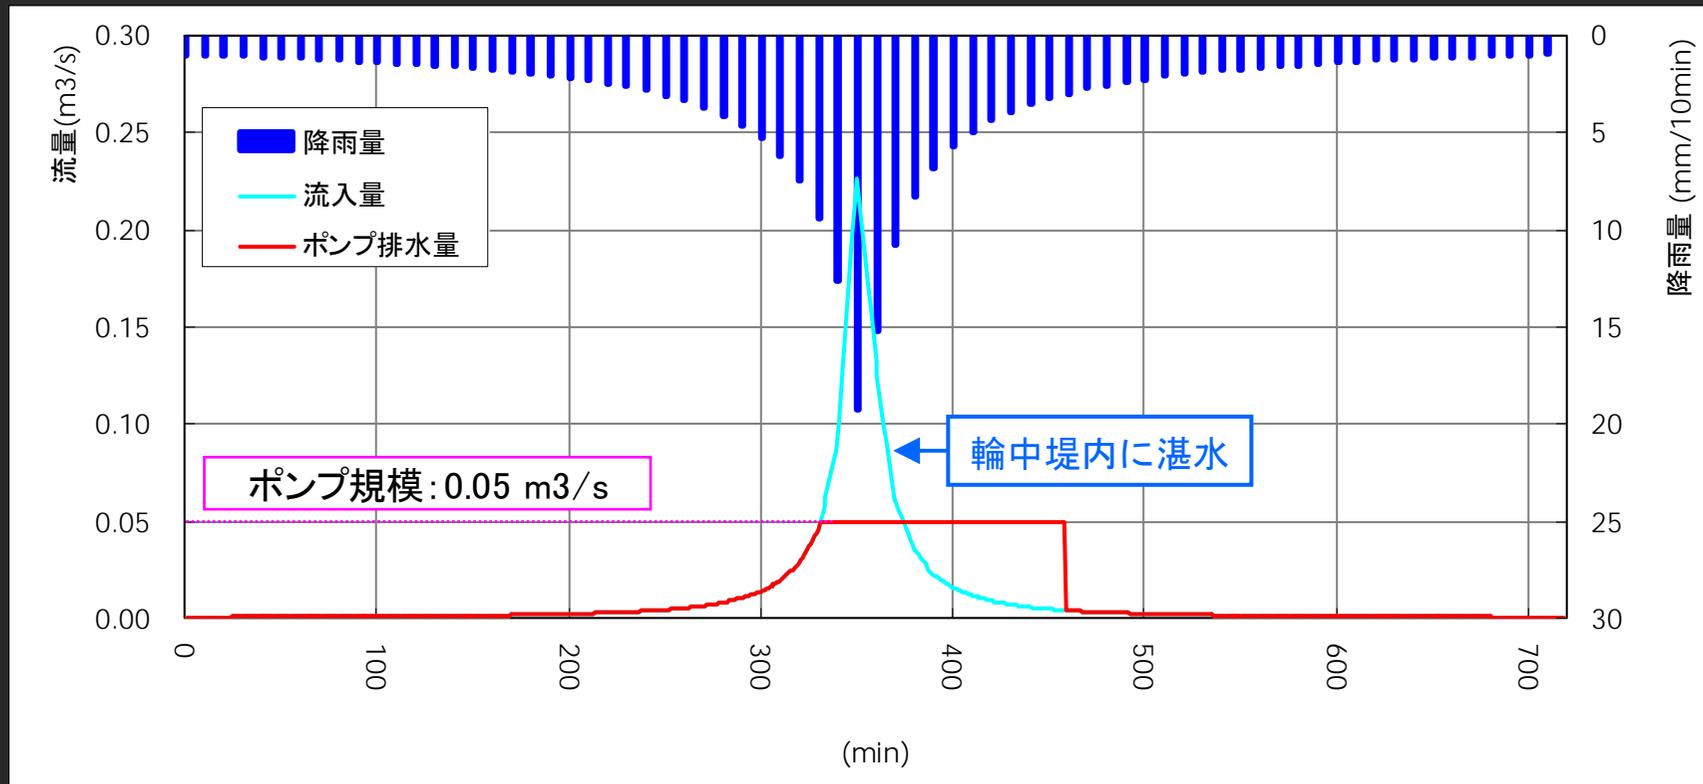
降雨－流出量－ポンプ排水量

W=1/10年降雨（市計画 約50mm/hr相当）
最大流出量0.23m³/s、降雨波形は、
中央集中型で検討。

降雨波形	中央集中型
最大降雨量	約20 (mm/10min)
最大降雨強度	115 (mm/hr)
最大流出量	0.23 (m ³ /s)
最大外水位	梯川HWL

ポンプ0.05m³/s 樋管ゲート閉鎖
