小松天満宮整備計画評価委員会

資料-4

追加調査の方針と結果

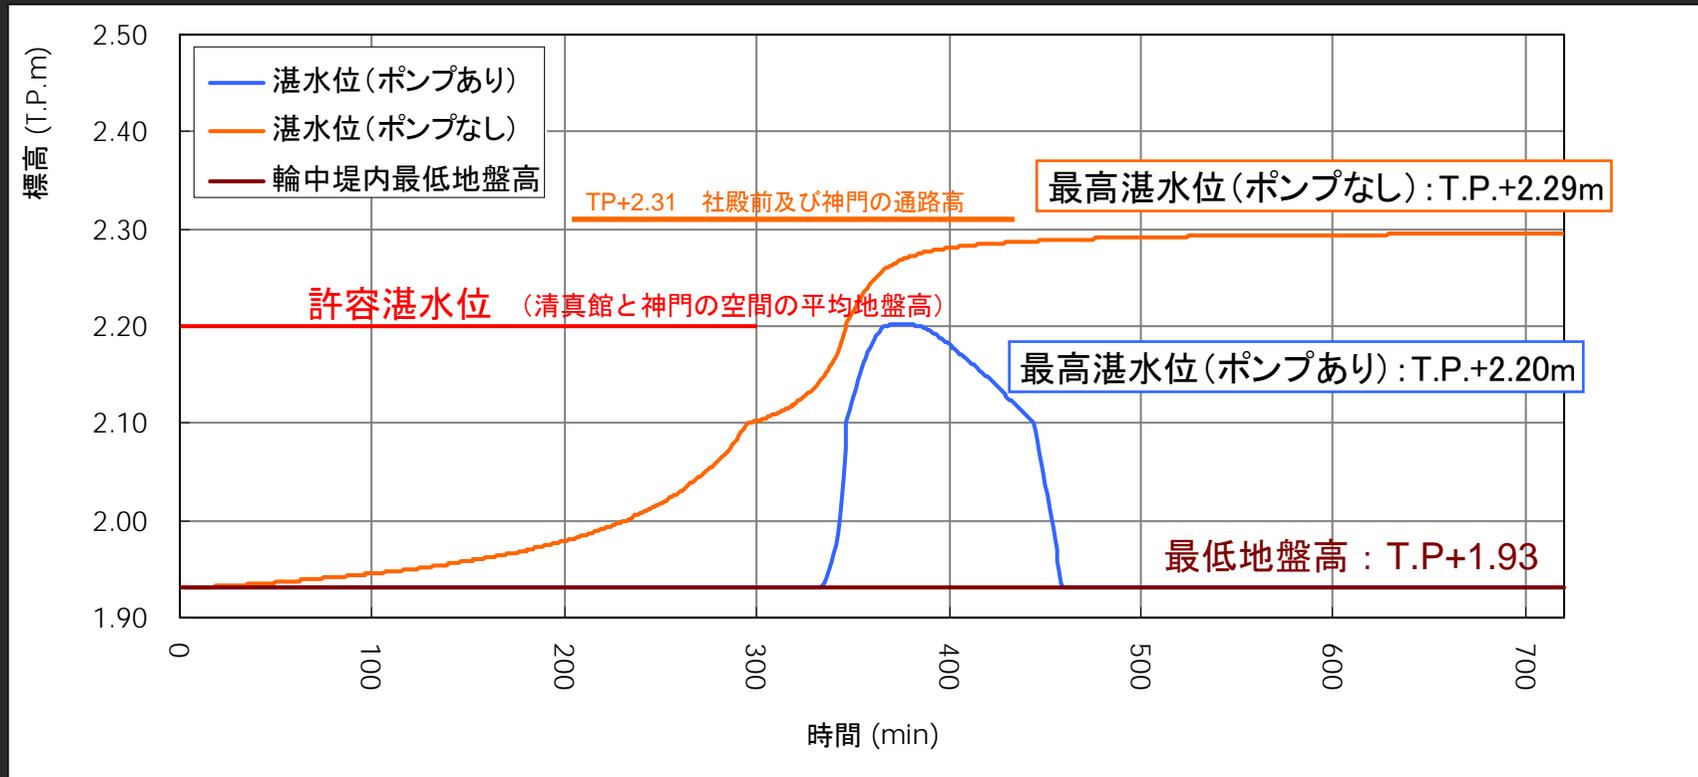
ポンプ有無の輪中堤内の湛水位

ポンプが無い場合 : 輪中堤内の水位がT.P.2.29mとなって、床下浸水となる。
ポンプが有る場合 : 湛水位は許容湛水位 (T.P.2.20m 、重要文化財や住家は無被害) となり、湛水時間は2時間程度と試算。

ポンプ0.05m³/s 樋管ゲート閉鎖

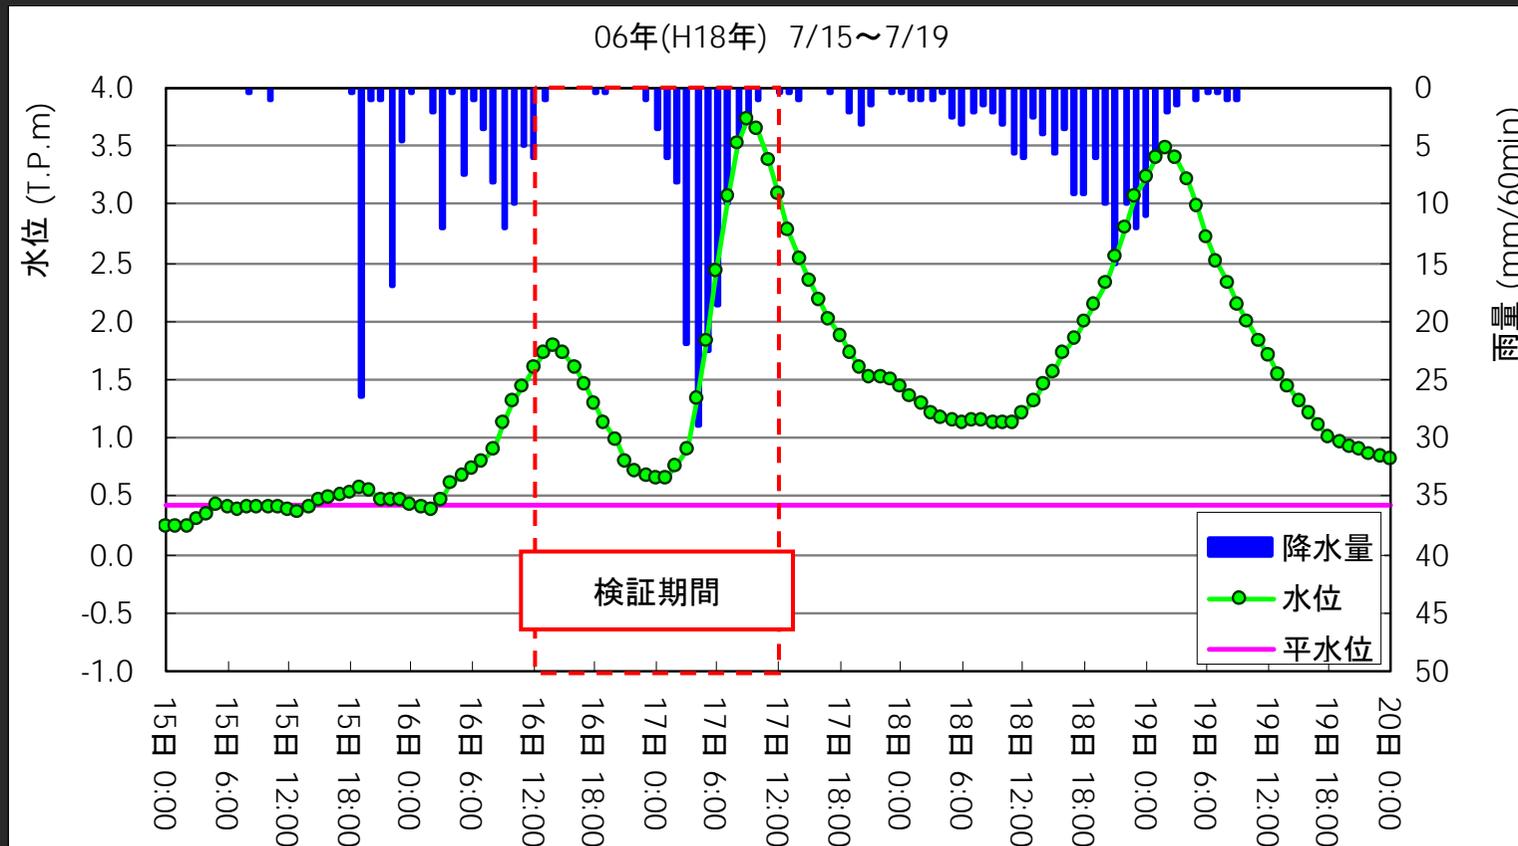
洪水の概要

梯川の水位が高く、降雨量の多い、
7月16日 12:00 ~ 17日 12:00で検証
する。

期 間	H18.7.16 12:00~H18.7.17 12:00
最大降雨量	10.0 (mm/10min)
最大降雨強度	60.0 (mm/hr)
最大流出量	0.118 (m ³ /s)
最大外水位	T.P.+3.73m

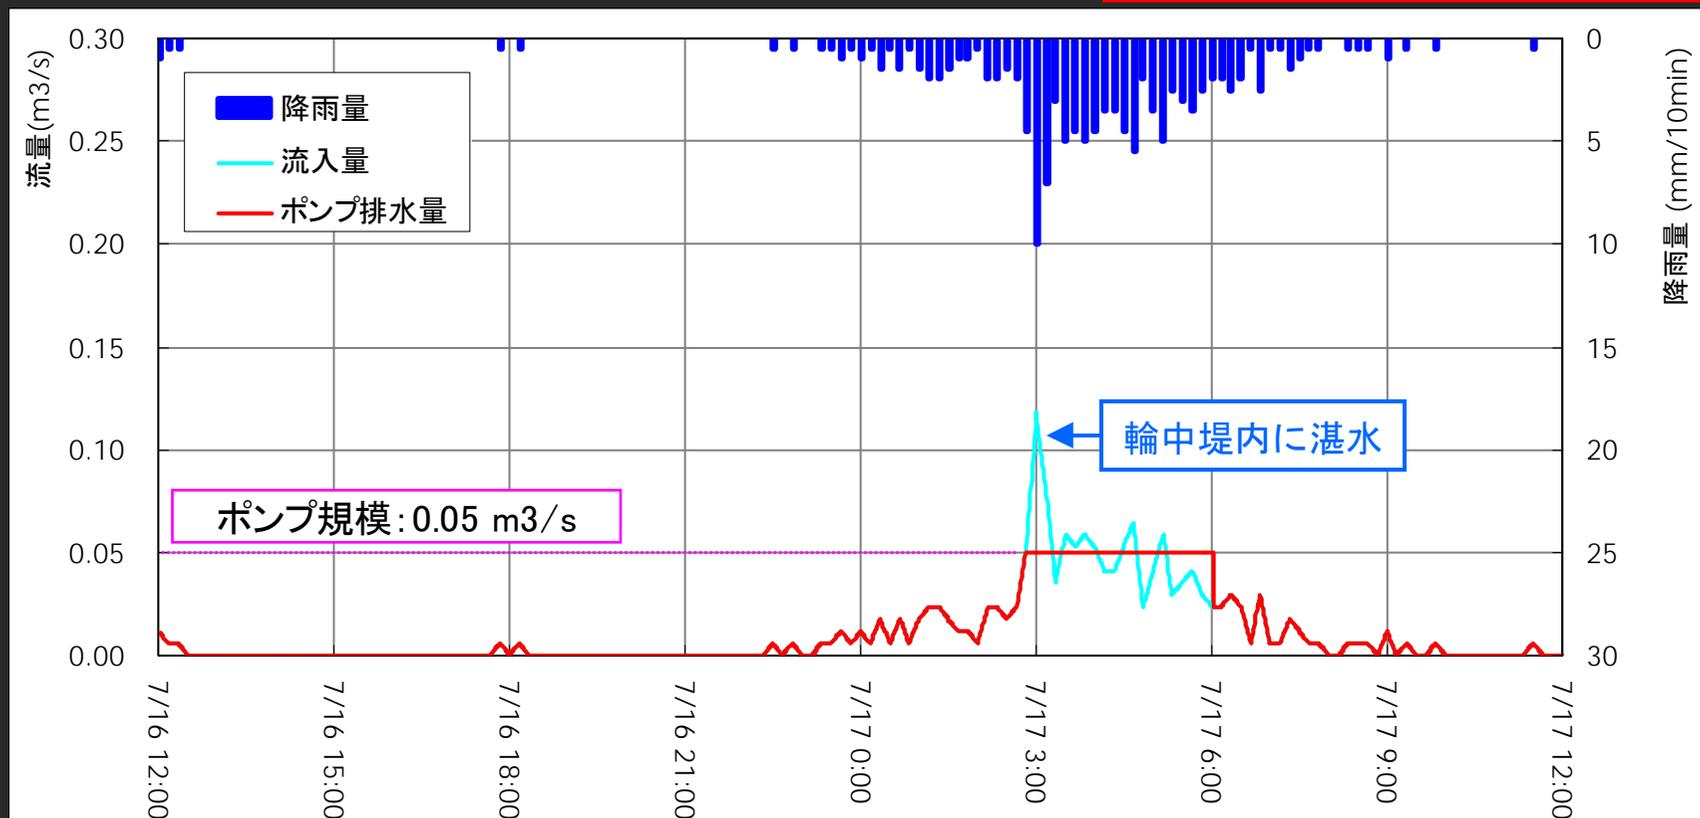
降雨－流出量－ポンプ排水量

- ・ 7/17 3:00のピーク降雨時に、最大0.12m³/sが流出する。
- ・ ポンプ容量以上の流出は、輪中堤内に湛水が発生する。

ポンプ0.05m³/s 樋管ゲート閉鎖

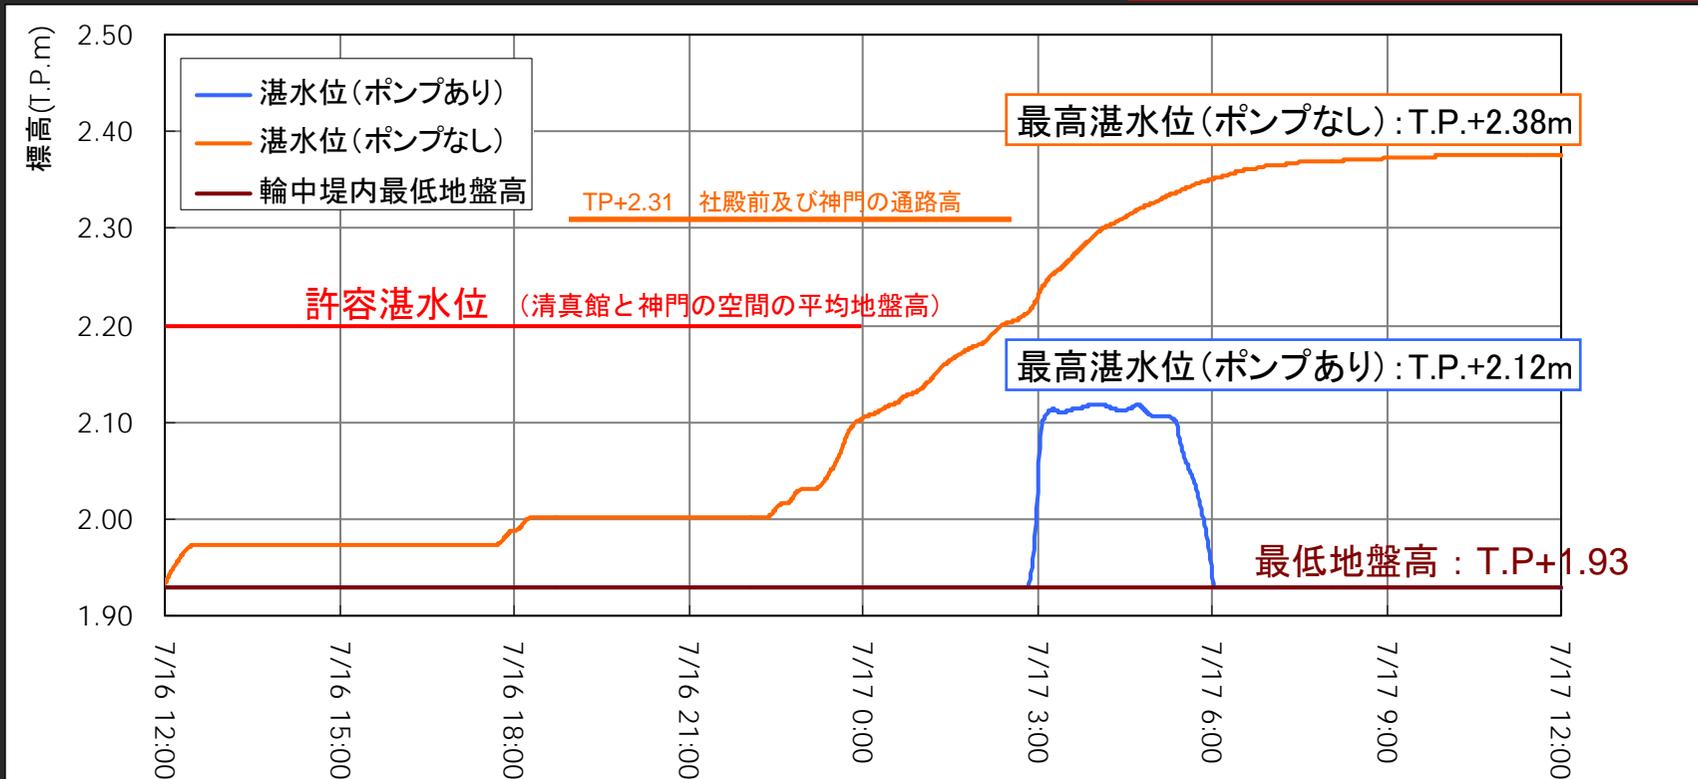
ポンプ有無の輪中堤内の湛水位

ポンプが無い場合：輪中堤内の水位がT.P.2.38mとなって、床下浸水となる。
 なおH18.7出水時は、湛水は無かった。（宮司聞取り）

ポンプが有る場合：湛水位は、許容湛水位（T.P.2.20m）以下のT.P.2.12m
 となり、湛水時間は3時間程度と試算。

ポンプ0.05m³/s 樋管ゲート閉鎖
