大粒径土砂の移動状況調査結果について

調査内容

礫に発信器を埋め込み、排砂・通砂時の大粒径土砂の移動を追跡する調査を実施する。

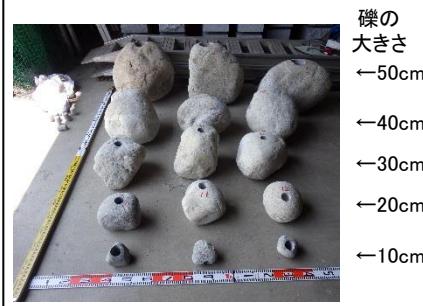
埋め込む前の状態

● 発信器を埋め込む礫(トレーサー)

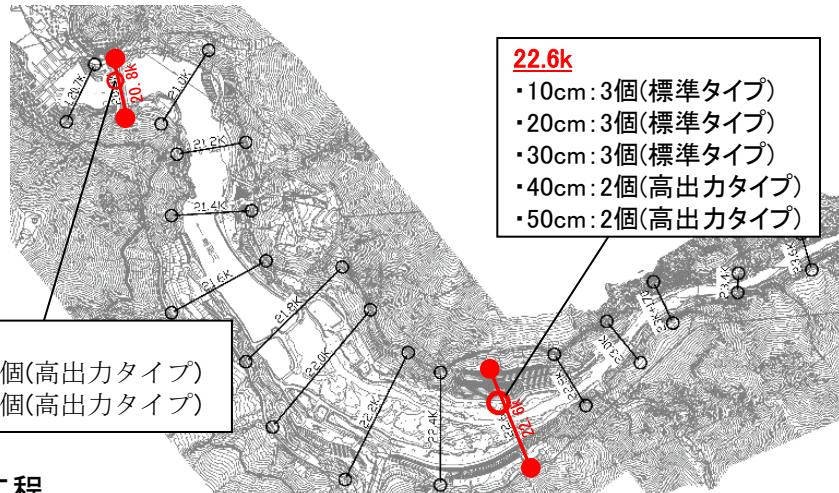
宇奈月ダム貯水池平面図（トレーサーの設置位置）

- ・設置日: 平成27年6月3日
- ・設置場所: 宇奈月ダム貯水池内の2カ所(20.8k、22.6k)
- ・設置個数: 15個(礫の大きさ: 10~50cm)

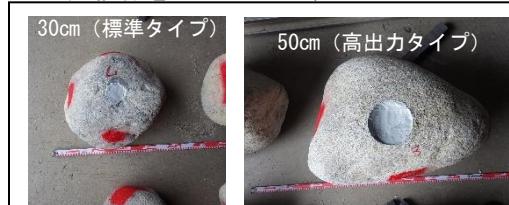
発信器を埋め込んだ礫(トレーサー)

- ・発信器を埋め込んだ礫(トレーサー)を作成
- ・トレーサーをダム貯水池内に設置
- ・排砂後、探知機によりトレーサーを探索
- ・トレーサーの移動距離を把握

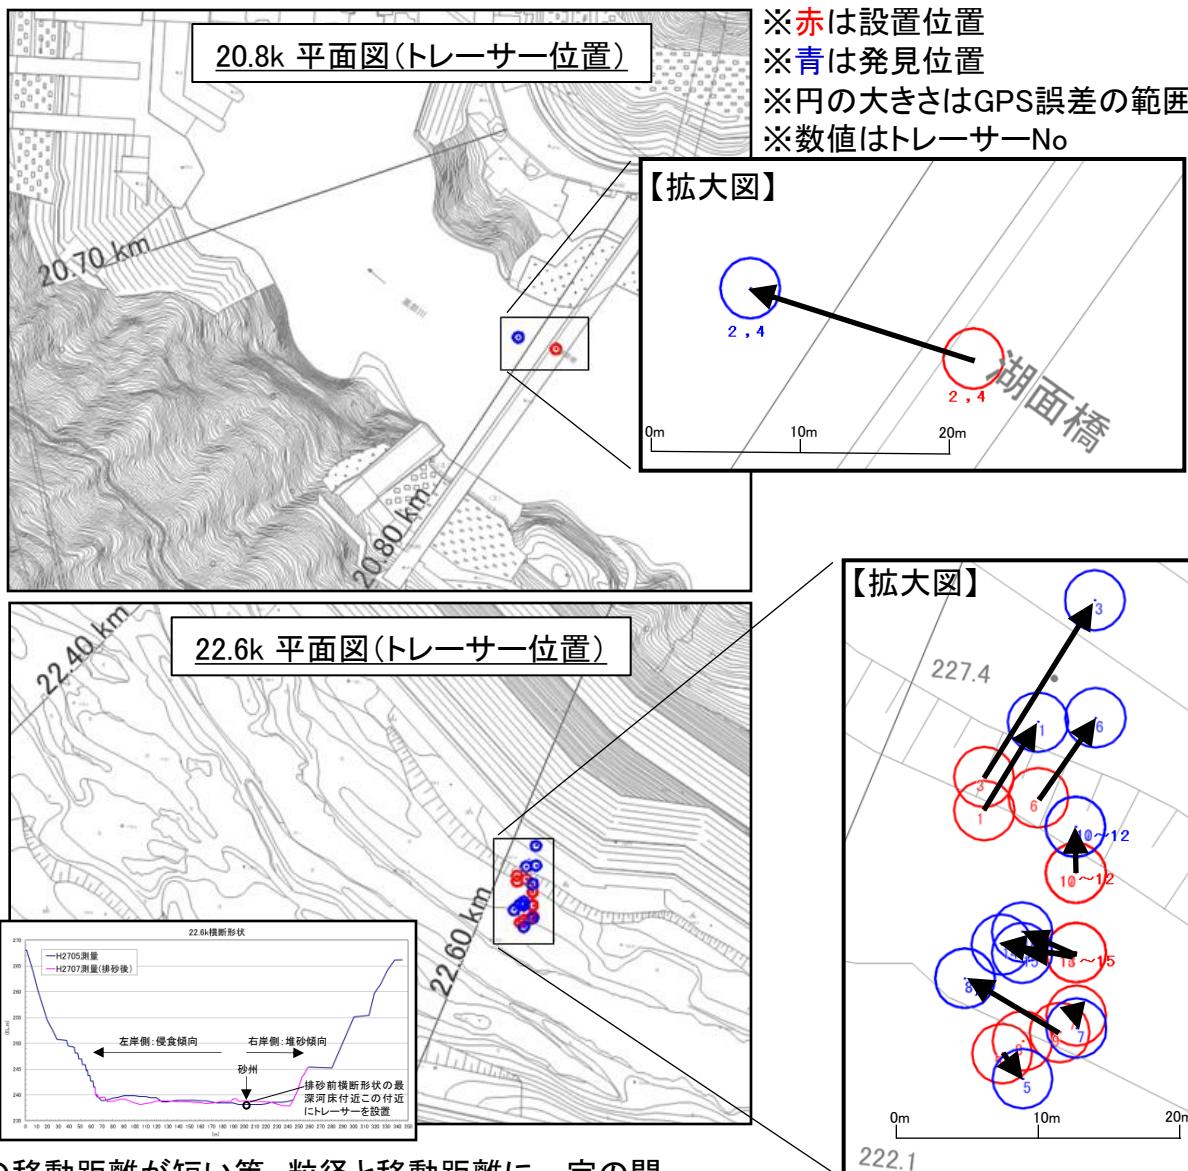
連携排砂直後の7/2~3にトレーサーの探索を実施した。その観測結果をもとに各トレーサーの設置位置からの移動距離を整理すると下表および右図のとおりである。

設置測線	トレーサーの大きさ(cm)	トレーサーNo	推定移動距離(m)
20.8k	50	2	17
	40	4	17
22.6k	50	1	8
	30	3	15
	40	5	2
	30	6	7
	30	7	1
	30	8	6
	30	9	8
	20	10	3
	20	11	3
	20	12	3
	10	13	4
	10	14	5
	10	15	4

- 移動距離:トレーサーの多少の移動を確認できたが、想定していたよりもトレーサーの移動距離が短かった。
- 移動方向:トレーサーが上流から下流に移動するケースだけでなく、横断方向に移動するケースもあり、移動方向が一定ではなかった。
- 粒径別の移動状況:粒径の小さいトレーサーの移動距離が短い等、粒径と移動距離に一定の関係性が認められなかった。

⇒ 排砂時における貯水池内の流れの状況、礫の移動機構は非常に複雑である。観測に伴う誤差も考慮すれば、
今回の調査結果のみから、大粒径土砂の移動実態を評価することは困難と考えられる。
