# 仮締切設置に伴う安全確保の工夫について

上飯野護岸工事 大高建設株式会社 現場代理人·監理技術者 石井 利和

工 事 名 上飯野護岸工事

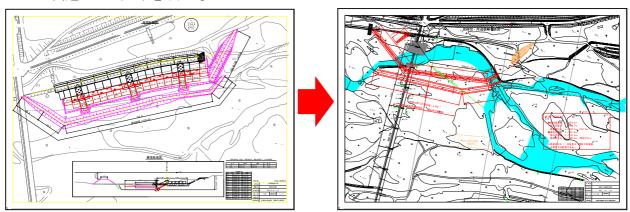
図4-1 仮設計画図 当初·変更

そのため、本工事と近接工事の発注者及び、受注者を交えた協議を行い、仮締切設置位置等を変更したが、仮締切の設置位置がより本流と合口用水の合流点に近づく事となり、設置時の重機足場等の確保に問題が生じると予想された。

本工事では、瀬替によって河川の流向を調整し、仮締切設置での水中作業による危険性を減少させるよう発注者へ提案していたが、黒部大橋のピア周辺を整備する工事が発注され、本工事の当初仮締切設置ラインでは、下流工事箇所へ河川水が流入する為、大幅な計画の見直しが必要となった。

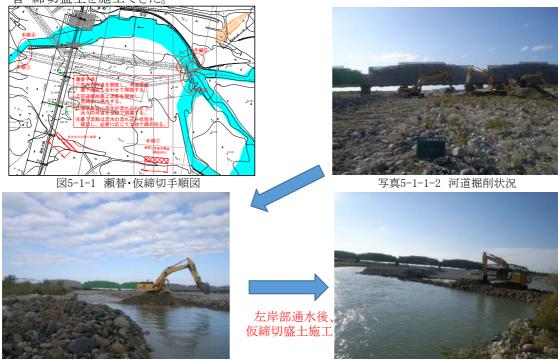
写真5-1-1 左岸河岸部通水状況

仮締切上流端部では黒東合口用水からMAX40m3/s・本流(愛本放流量)30~50m3/sの水量があるため、左岸河岸部で過去に流れていた流路に本流の一部を導いて分散させ、仮締切設置箇所の水量を減水させた上で土砂により締め切った。

これにより、重機の作業足場が流水で洗掘され転倒・水没等の危険性を減少することができ、安全に瀬替・締切盛士を施工できた。
