## ■海岸事業の概要

下新川海岸は、北東に湾口が開いた富山湾の東端に位置し、黒部川からの供給土砂により発達した扇状地の縁辺部として形成されています。また、海底勾配は非常に急峻であり、数多くの海底谷が存在します。台風期や冬期には日本海を北上する低気圧に伴う北東からの高波浪が卓越します。当沿岸においては、北東から南西に向かつての砂の動きが卓越しているため、黒部川河口より北東の海岸では土砂の供給が少なくなった明治以降、激しい侵食が継続しています。また、河口より南西の海岸も黒部川からの供給土砂自体が減少したこと、1/4という急な勾配を持つ海底に土砂が流出することから、全国でも稀に見る侵食を受けています。その対策として施設整備による侵食対策が必要とされています。さらに、高波から背後地の人家等を守るための海岸構造物の設置が望まれています。

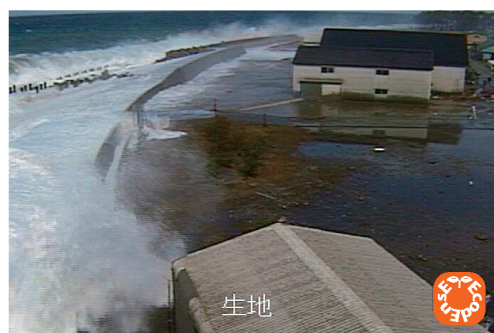
「寄り回り波」による越波

下新川海岸は、日本海を北上する低気圧により発達した北東からの、周期が長く打ち上がりやすい波が来襲します。また当海岸では海底勾配が非常に急であり、海底谷により波が収斂しやすいため、沿岸部まで波のエネルギーが減衰しないこともあり、下新川海岸に「寄り回り波」として波が到達し、大きな災害を幾度も引き起こしています。近年では昭和45年2月や平成20年2月の高波により甚大な被害が発生しています。

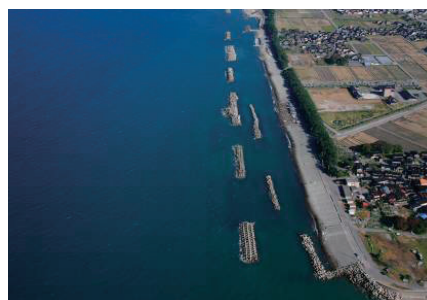
離岸堤（朝日町）

これらを踏まえ、昭和35年4月に直轄事業着手し、現在、離岸堤等による面的防護施設の整備を推進しています。

| 項 目 | 単位 | 記 事 及 び 数 量 | | | |
|---|---|---|---|---|---|
| 離 岸 堤 | | T.P.+2.70 | | 7.0 | |

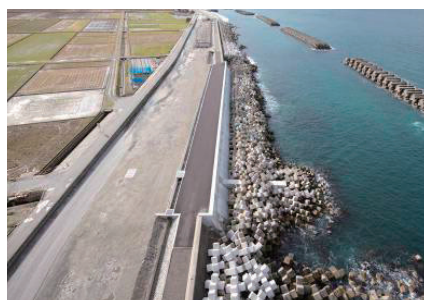
堤防改良（入善町）

海底谷地形による波の収斂等により特に越波の激しい地区については堤防嵩上げ、副堤による越波対策を実施します。また、生地鼻での侵食対策として、平成12年度より透過型有脚式突堤に着手し、平成20年度に4基が完成しました。また、平成20年2月の寄り回り波災害による災害復旧事業を完了させるとともに、計画外力・施設整備計画の見直しを行いました。今後は、家屋連たん地区における沖合施設整備を優先しつつ、越波対策を進めていきます。

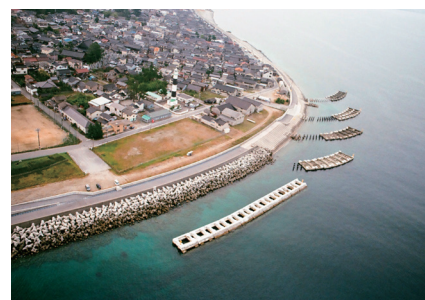
透過型有脚式突堤（黒部市）
