### 3. 河川の現状と課題

#### 3.1 洪水による災害の発生防止又は軽減に関する事項

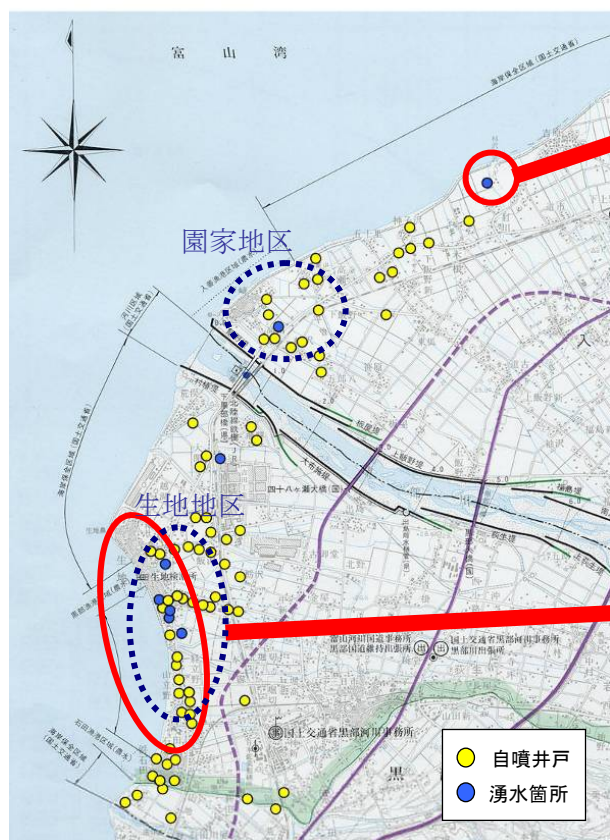
図 3-20 黒部川扇端部における地下水の自噴井戸位置図

黒部川扇状地の地下水は、豊富な賦存量を有し、図 3-20 に示すように扇状地の中央部では飲料水などの生活用水や工業用水に使われ、扇端部では湧水や自噴水となっています。また、扇端部に現存する入善沖の海底林は、地下水が植物の分解を防ぐことで、長期間にわたり守られてきました。湧水や自噴水の一部は「黒部川扇状地湧水群」となり、古来から“清水（しょうず）”として地域の方々の生活を潤してきました。湧水群の 1 つである生地駅前の清水は、飲用として観光客や市民に親しまれています。また、生地町並みの共同洗い場では、現在も湧出した水が、野菜の洗浄や衣類の洗濯に利用されています。

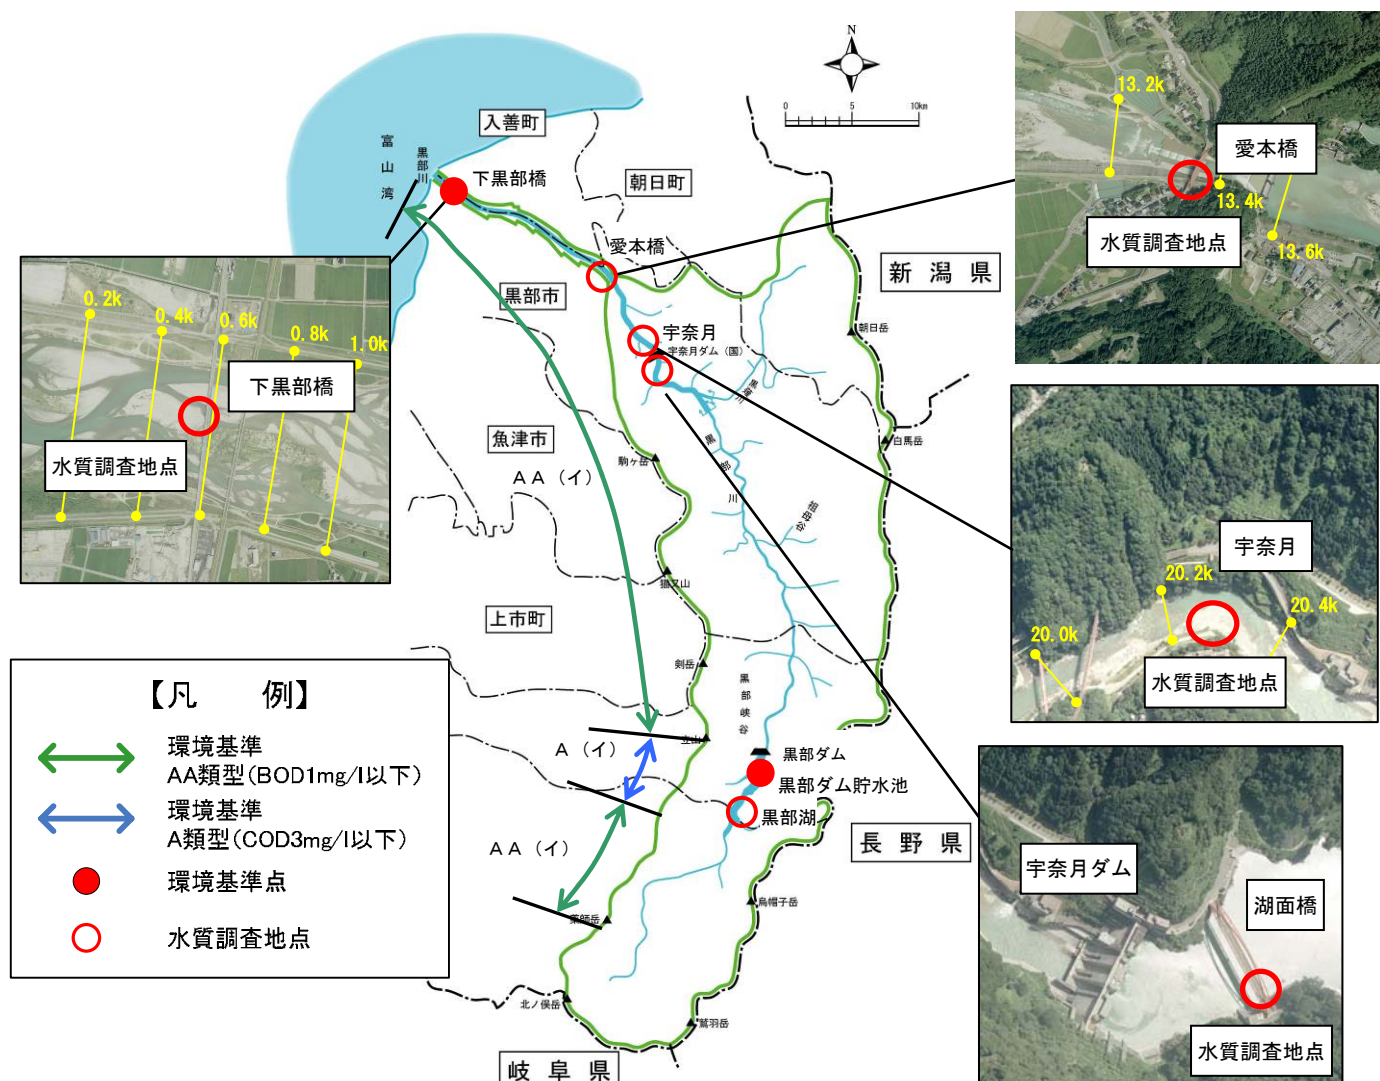
図 3-22 黒部川流域における環境基準類型指定区分及び水質調査地点

黒部川直轄区間における水質汚濁に係る環境基準は、表 3-9 及び図 3-22 に示すように、AA 類型に指定されています。

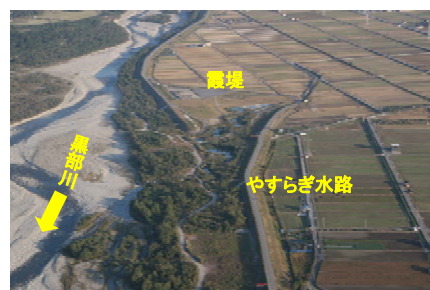
写真 3-4 霞堤を利用したやすらぎ水路（浦山）

黒部川では、やすらぎ水路（写真 3-4 参照）や桜づつみ、パターゴルフ場などの河川環境整備を実施しています。その中でもやすらぎ水路については、急流である本川部と流れの緩やかな水域（支流）との連続的なつながりを保持することにより、魚類の生息に配慮した整備を行っています。

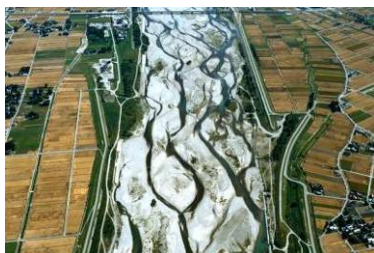
写真 3-6 霞堤

古くからの急流河川工法

そのため、黒部川においては、古くから特に治水や利水に対する努力が払われてきており、流域には洪水との闘いの歴史を物語る多くの砂防施設や明治時代にオランダのお雇い外国人デ・レーケの計画した霞堤（写真 3-6 参照）、あるいは国の直轄事業により造られた巨大水制（写真 3-7 参照）や縦工など洪水との闘いの歴史を物語る多くの治水施設や、江戸時代に築造された歴史的な利水施設である十二貫野用水（写真 3-8 参照）などが現存しており、これら歴史的な治水、利水施設は黒部川の主要な特徴となっています。

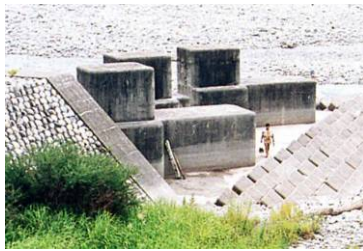
写真 3-7 巨大水制

巨大なエネルギーに  
対抗するための河川工法

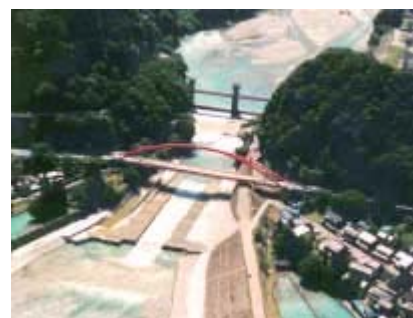
写真 3-9 愛本床止

愛本床止（写真 3-9 参照）は、黒部川 13.2k+100m 付近の愛本狭窄部直下流に位置しており、また、黒部川扇状地の扇頂部に位置することから、黒部川の改修事業上重要な構造物です。平成 9 年 5 月出水で被災し、側壁背面の空洞化、帯工、水叩き等常水路の磨耗、下立護岸前面の河床低下により機能が大きく低下したため平成 10 年 3 月に大改修に着手し、平成 11 年 4 月に完成しました。愛本床止は、治水上重要な箇所に位置することから洪水時に機能でき長寿命化が図られるよう、構造物の破損・劣化や下流の河床低下状況等を適切に点検・監視していく必要があります。

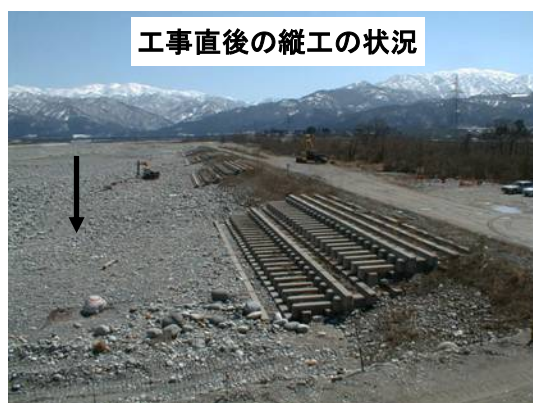
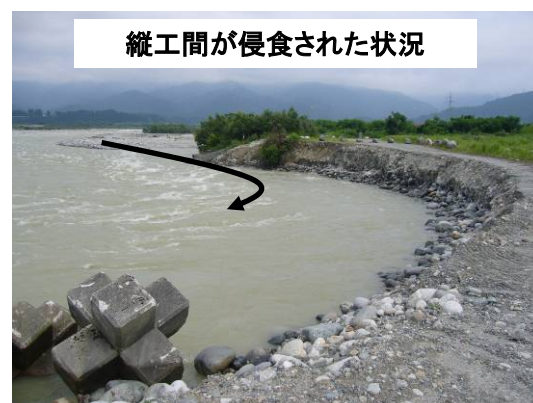
写真 3-10 縦工の状況

黒部川では、平成 3 年から急流河川対策の一環として、高水敷化した寄り州を堤体保護に利用し縦工を整備しています。近年、砂州が固定化し砂州の波長が変化したことにより、平成 17 年及び平成 18 年に発生した中小規模の洪水で縦工間の高水敷が侵食しました（写真 3-10 参照）。洪水時に縦工の機能が発揮できるように、縦工周辺の深掘れや砂州の発達状況などを監視していく必要があります。

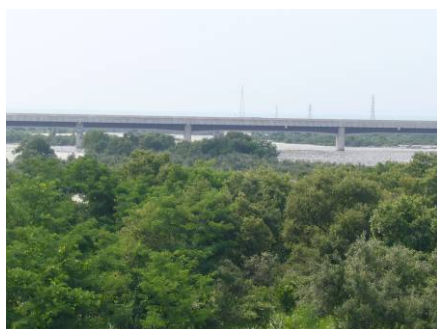
写真 3-16 高水敷に繁茂した樹木群

黒部川では、写真 3-16、図 3-32 及び図 3-33 に示すように、砂州の発達により、近年著しく河道内が樹林化しています。このように河道内の樹木が繁茂することにより、洪水時に水位が上昇し河道の流下能力の低下につながることから、流下能力に支障を与える河道内の樹木については、動植物の生息・生育環境を保全するなど河川環境への影響に配慮しつつ河道内樹木のモニタリングを実施し、伐採など適切な対策を講じる必要があります。

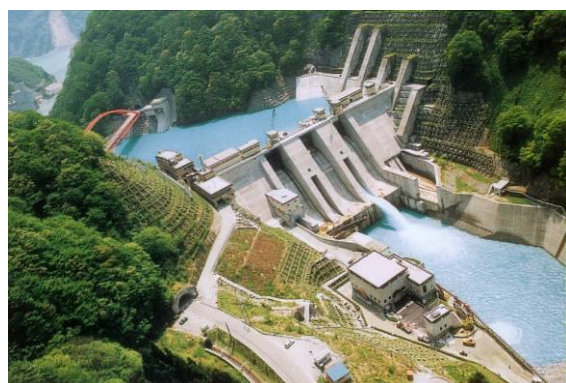
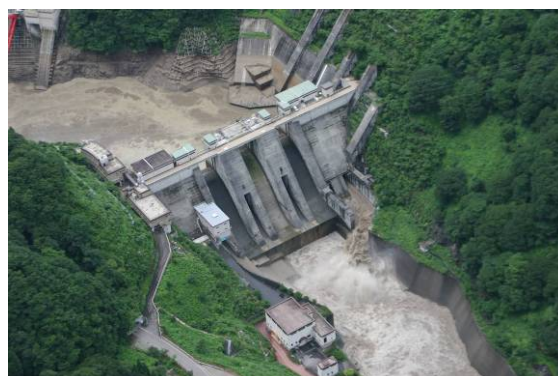
写真 3-21 宇奈月ダム

黒部川水系には国土交通省が管理する宇奈月ダム(写真 3-21 参照)が整備されており、表 3-14 に示すような「洪水調節」、「水道」、「発電」といった目的があります。また、洪水時や渇水時などに必要な貯水容量が確保できるように、ダムによる排砂・通砂を実施しダムに堆積した土砂を下流に流すことにより、ダム機能の維持に努めています。

通常時

排砂時

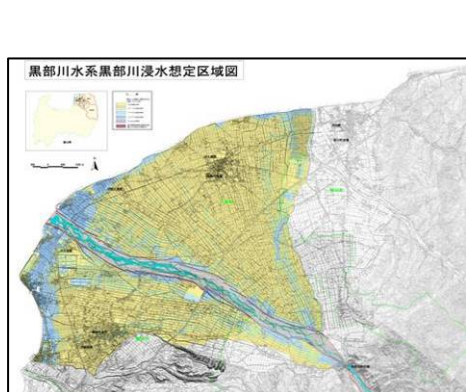
図 3-34 浸水想定区域図

黒部川では、防災・減災における地域の方々の危機管理意識の高揚を図るため、平成 13 年 8 月に浸水想定区域図を公表し、その後、急流河川における堤防決壊のメカニズムや氾濫流の特性等をより詳細に再現した結果を反映し、平成 16 年 5 月に浸水想定区域図の改訂を行いました（図 3-34 参照）。黒部川流域の関係市町では、「浸水想定区域図」をもとに、水害による人的被害を軽減するため、浸水が予想される区域から避難するために必要な浸水情報、避難情報等の各種情報をわかりやすく図示した「洪水ハザードマップ」を平成 17 年 7 月に作成・公表しています。

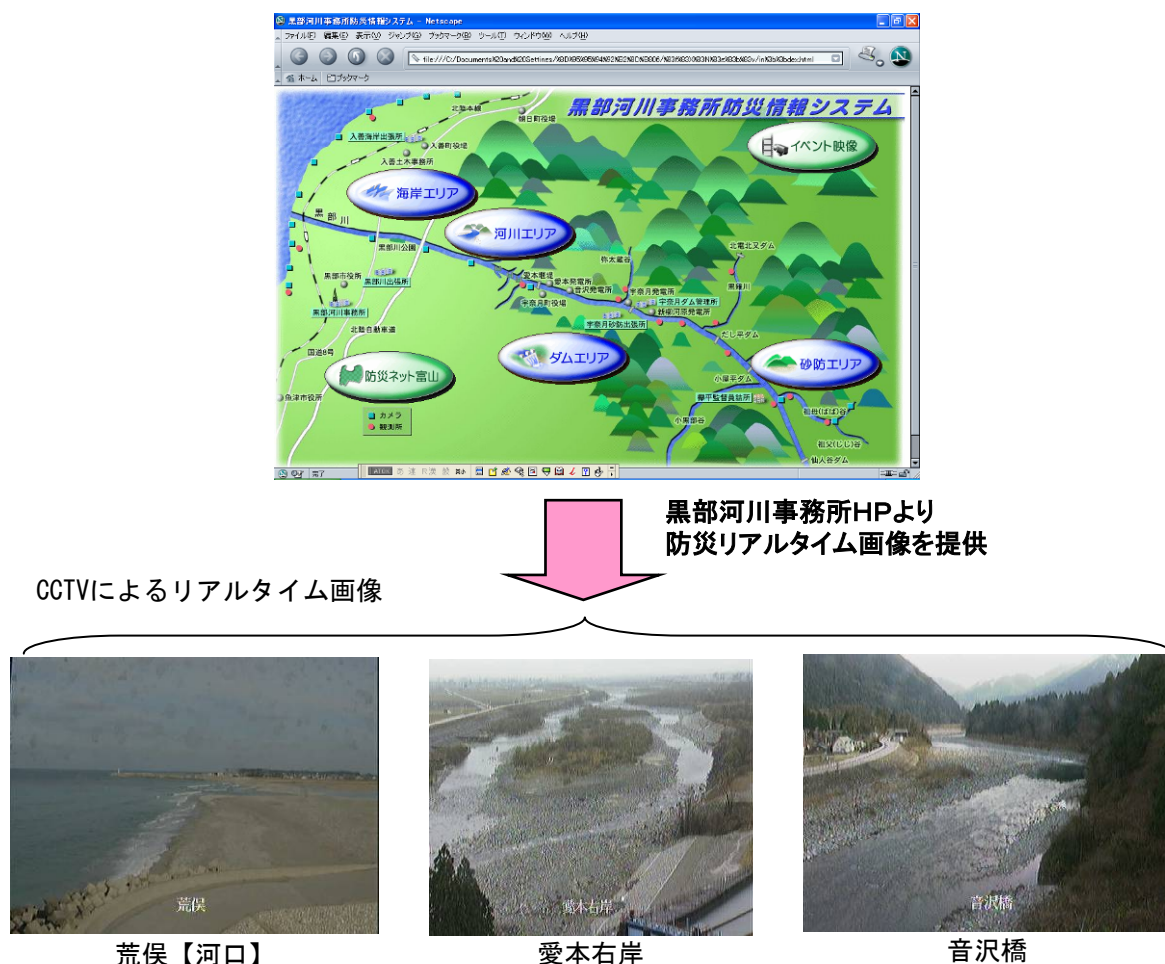
図 3-36 CCTV カメラによる遠隔監視

このため、黒部河川事務所では図 3-36 に示すように CCTV カメラを整備することにより、リアルタイムの画像を提供するとともに、遠隔監視による洪水時、水質事故、地震時等に対応した危機管理体制を実施しています。
