### 3. 河川の現状と課題

#### 3.1 洪水による災害の発生防止又は軽減に関する事項

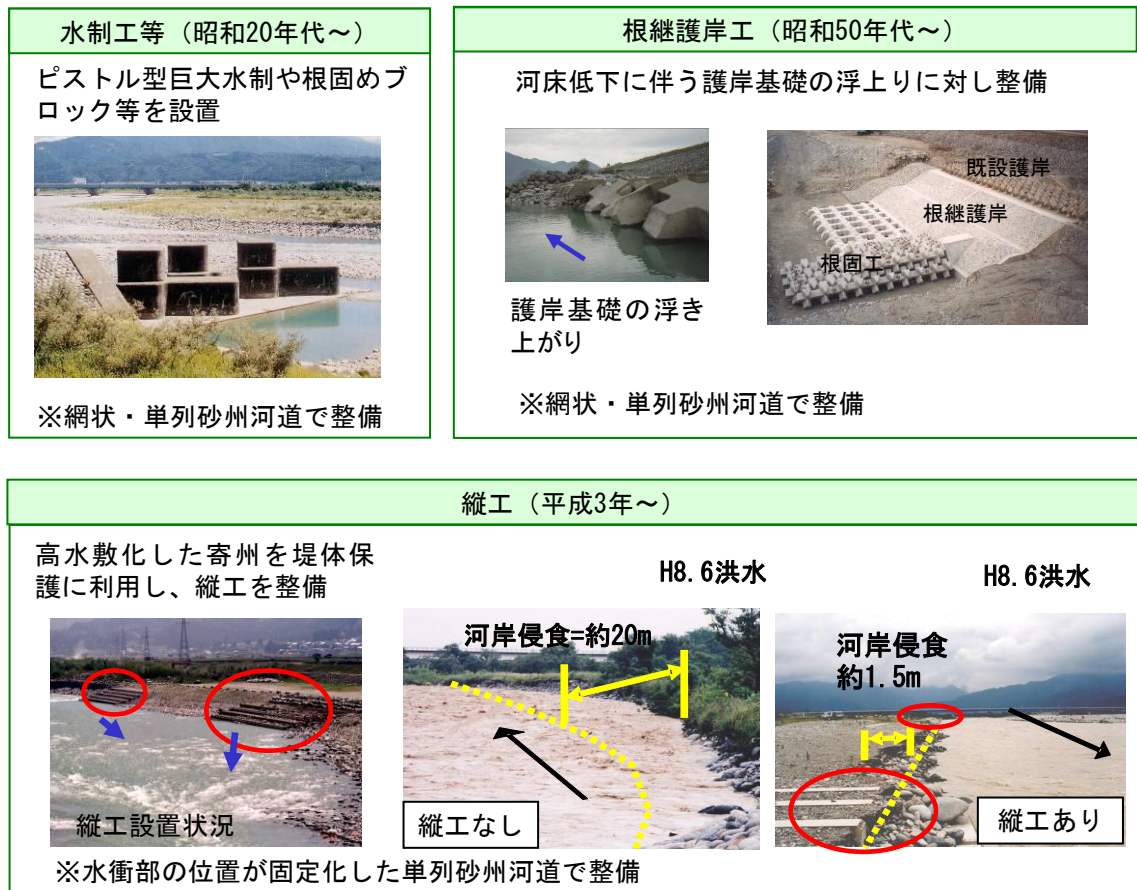
図 3-10 黒部川における急流河川対策

洗掘・侵食とそれによる堤防決壊を防止するための急流河川対策として図 3-10 及び図 3-11 に示すように、黒部川の河道特性に応じて、昭和 20 年代（1945 年代）からは流水を流心に向ける対策である水制工等による整備、昭和 50 年代（1975 年代）からは護岸基礎の浮き上がりに対する根継護岸工による対策、平成 3 年（1991 年）からは単列砂州河道（7k～11.4k 付近）で流路の固定化により高水敷化した寄州を堤体保護に利用した縦工による対策を実施しています。平成 27 年（2015 年）からは、滑らかなみお筋線形を目指し「巨石付き盛土砂州による河岸防護工」の試験施工とモニタリングを図 3-12 に示す 2 地点で継続しています。

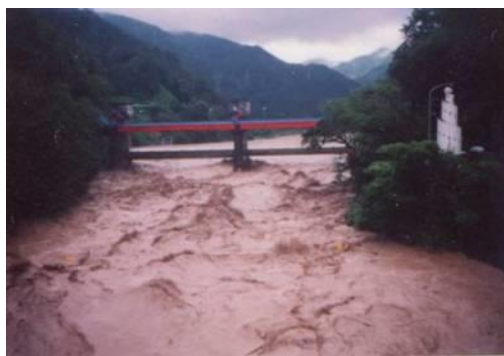
写真 3-1 愛本狭窄部における洪水時の流れ（平成 7 年（1995 年）7 月洪水）

黒部川扇状地の扇頂部に位置する愛本地点は、黒部川の河道管理を行う上で極めて重要な地点であり、一旦氾濫すると堤内地に氾濫流が広がり甚大な被害が発生します。また、黒部川屈指の狭窄部であり、川幅は 50m 程度と狭く、写真 3-1 に示すように洪水時の流れは非常に激しいことから、局所洗掘や侵食に対して危険性が高く、愛本より下流域の水防上重要な箇所となっています。

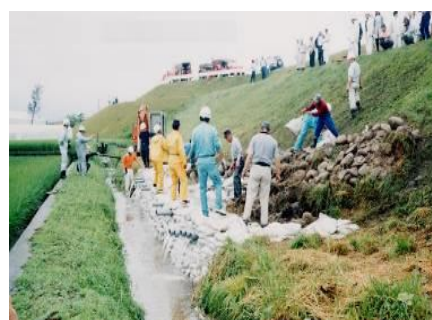
写真 3-2 漏水による被災箇所  
(平成7年（1995年）7月洪水)

黒部川においては、写真 3-2 に示すように平成 7 年（1995 年）7 月洪水の際には漏水により堤防が被災していることから、計画流量  $6,500\text{m}^3/\text{s}$  に対して浸透に対する堤防の安全性照査（堤防詳細点検）を実施しており、図 3-15 に示す箇所において浸透に対する堤防の安全性が確保できていないことを確認しています。

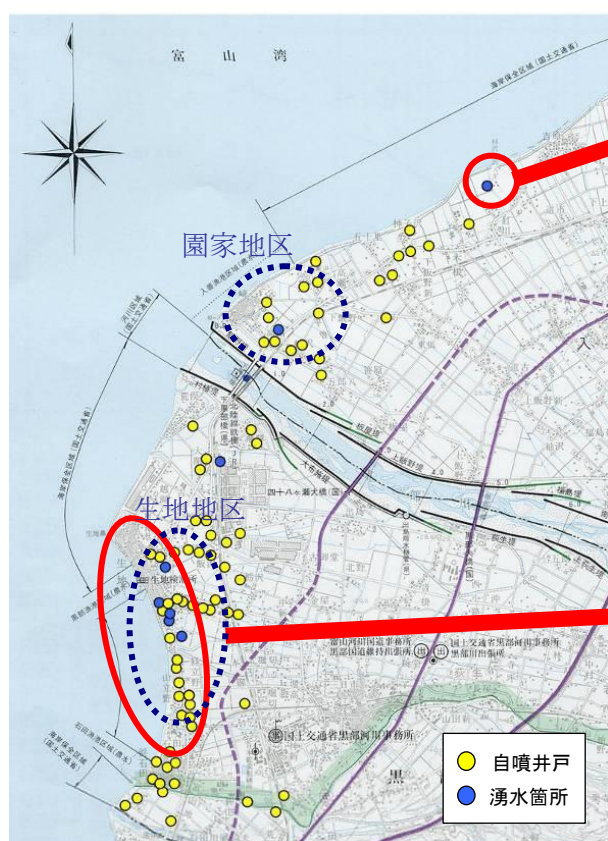
図 3-30 黒部川扇端部における地下水の自噴井戸位置図

黒部川扇状地の地下水は、豊富な賦存量を有し、図 3-30 に示すように扇状地の中央部では飲料水などの生活用水や工業用水に使われ、扇端部では湧水や自噴水となっています。また、扇端部に現存する入善沖の海底林は、地下水が植物の分解を防ぐことで、長期間にわたり守られてきました。湧水や自噴水の一部は「黒部川扇状地湧水群」となり、古来から“清水（しょうず）”として地域の方々の生活を潤してきました。湧水群の1つである生地駅前の清水は、飲用として観光客や市民に親しまれています。また、生地町並みの共同洗い場では、現在も湧出した水が、野菜の洗浄や衣類の洗濯に利用されています。黒部川扇状地の地下水は流域の産業や生活に密接に関わっており、今までも様々な関係者が保全のための取り組みを行ってきました。黒部川扇状地の地下水の恵みが次世代へ引き継がれるよう、今後も引き続き、関係者間で連携しながら保全のための取り組みを継続していく必要があります。

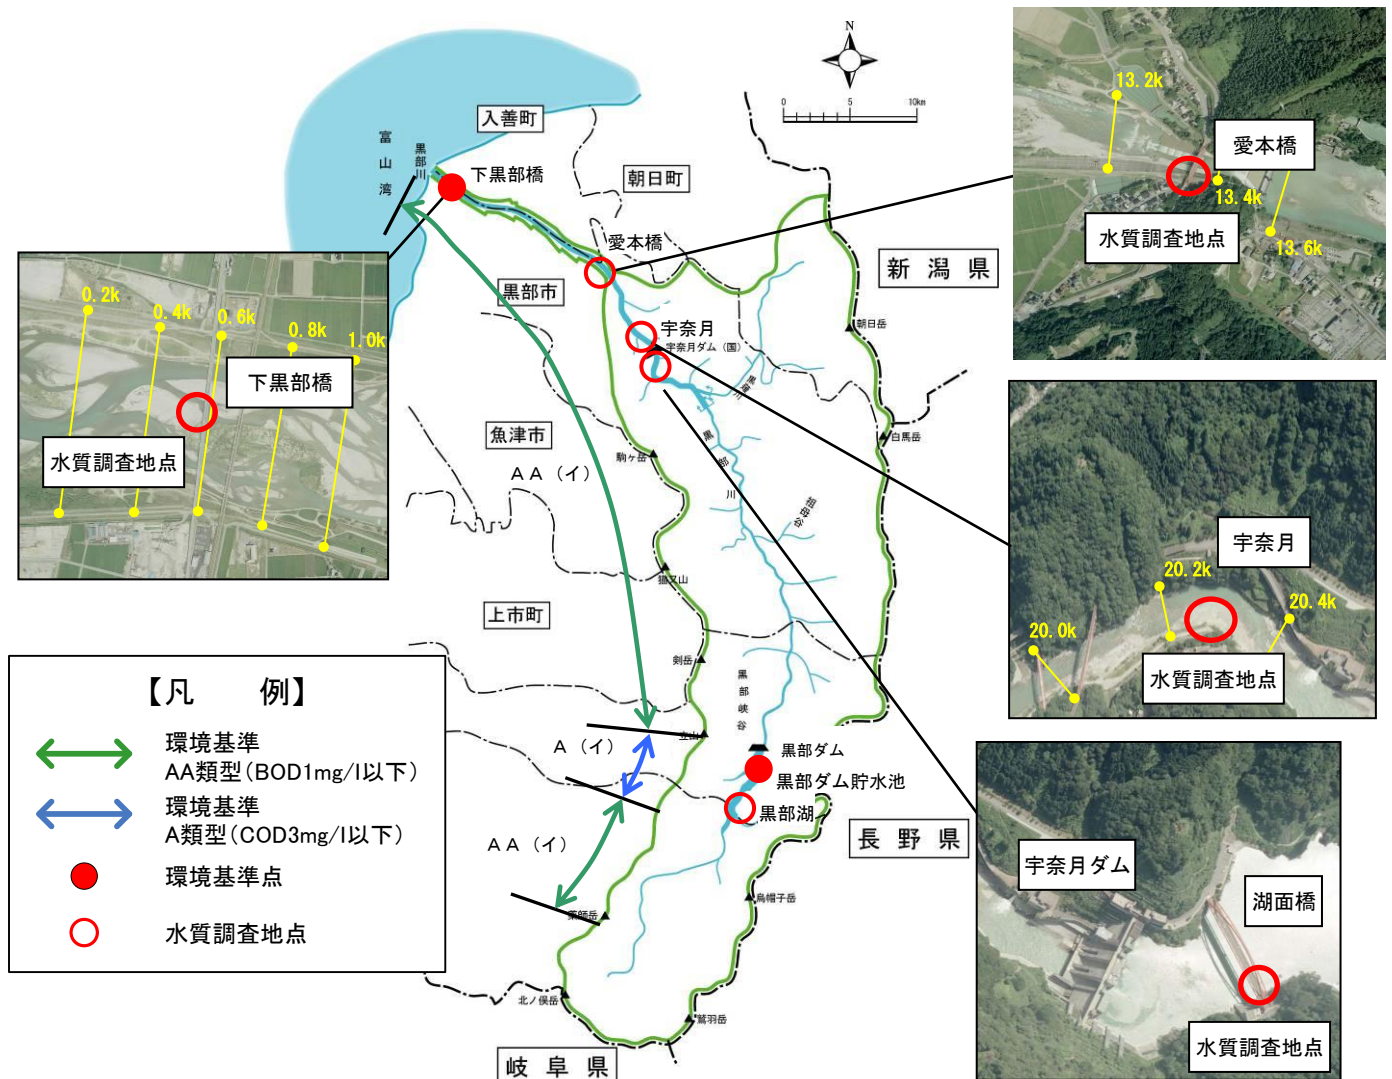
図 3-32 黒部川流域における環境基準類型指定区分及び水質調査地点

黒部川大臣管理区間における水質汚濁に係る環境基準は、表 3-9 及び図 3-32 に示すように、AA 類型に指定されています。

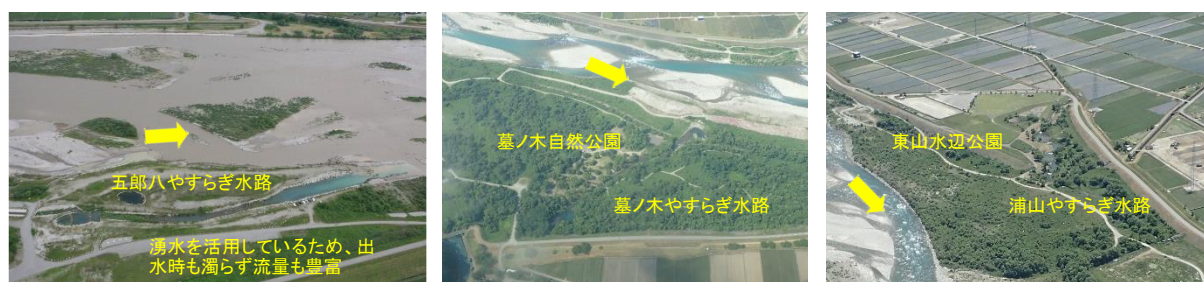
写真 3-4 霞堤を利用したやすらぎ水路

黒部川では、やすらぎ水路（写真 3-4 参照）や桜づつみ、パターゴルフ場などの河川環境整備を実施しています。中でもやすらぎ水路については、急流である本川部と流れの緩やかな水域（支流）との連続的なつながりを保持することにより、魚類の生息に配慮した整備を行っています。

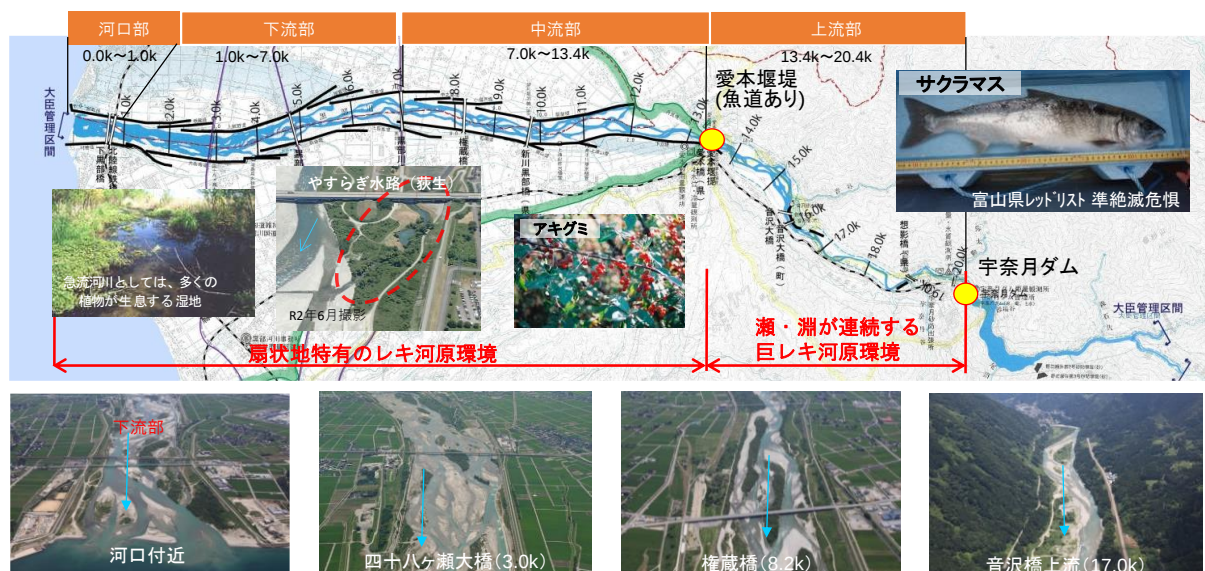
図 3-39 各区間の河川環境の特徴

黒部川には、図 3-39 に示すように伏流水の湧出により形成された湿地環境や平瀬・早瀬が連続する浮き石河床やレキ河原、レキ河原に分布する攪乱を好むアキグミ群落など、多様な動植物の生息・生育・繁殖環境が形成されています。河川改修を行うにあたっては、われわれ河川管理者がこれらの貴重な河川環境を保全・創出していく必要があります。

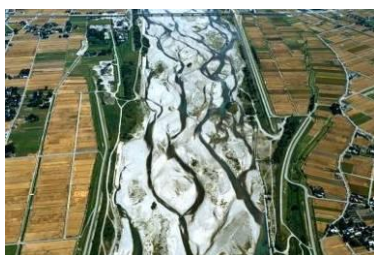
古くからの急流河川工法

写真 3-5 霞堤

そのため、黒部川においては、古くから特に治水や利水に対する努力が払われてきており、流域には洪水との闘いの歴史を物語る多くの砂防施設や明治時代にオランダのお雇い外国人デ・レーケの計画した霞堤（写真 3-5 参照）、あるいは国の直轄事業により造られた巨大水制（写真 3-6 参照）や縦工など洪水との闘いの歴史を物語る多くの治水施設や、江戸時代に築造された歴史的な利水施設である十二貫野用水（写真 3-7 参照）などが現存しており、これら歴史的な治水、利水施設は黒部川の主要な特徴となっています。

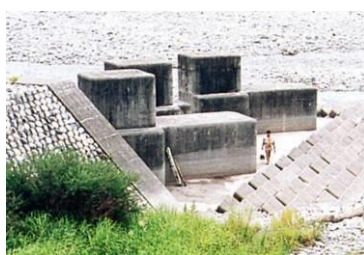
巨大なエネルギーに  
対抗するための河川工法

写真 3-6 巨大水制

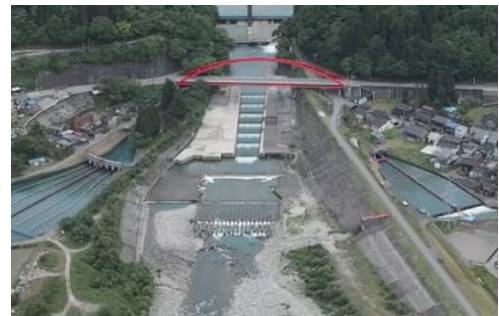
写真 3-8 愛本床止

愛本床止（写真 3-8 参照）は、黒部川 13.2k+100m 付近の愛本狭窄部直下流に位置しており、また、黒部川扇状地の扇頂部に位置することから、黒部川の改修事業上重要な構造物です。平成 9 年（1997 年）5 月出水で被災し、側壁背面の空洞化、帯工、水叩き等常水路の磨耗、下立護岸前面の河床低下により機能が大きく低下したため、平成 10 年（1998 年）3 月に大改修に着手し、平成 11 年（1999 年）4 月に完成しました。

平成 23 年（2011 年）6 月出水（愛本地点ピーク流量  $973\text{m}^3/\text{s}$ ）において下流河道の河床低下に伴う護床工ブロック間の砂レキの抜け出しにより、下流側の護床工ブロックで沈下が発生し、災害復旧事業による復旧工事が実施されました。愛本床止は、治水上重要な箇所位置することから洪水時に機能が確保され長寿命化が図られるよう、上流の愛本堰堤と共に構造物の破損・劣化や下流の河床低下状況等を適切に点検・監視していく必要があります。

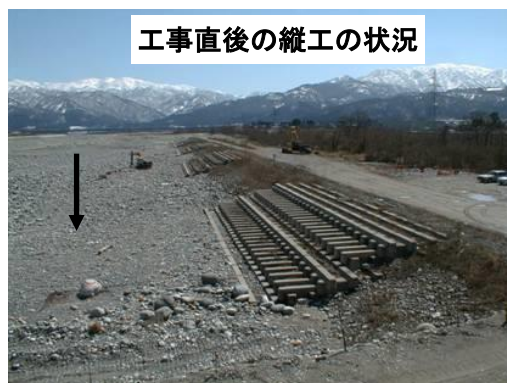
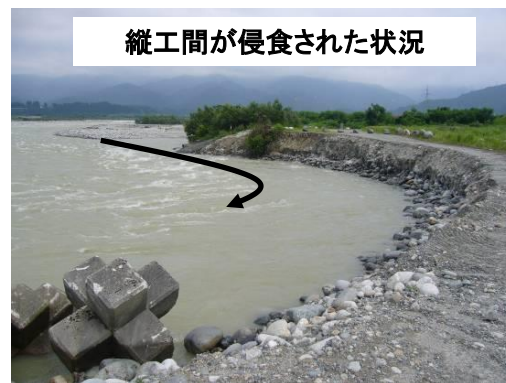
写真 3-9 縦工の状況

黒部川では、平成 3 年（1991 年）から急流河川対策の一環として、高水敷化した寄り州を堤体保護に利用する縦工を整備しています。近年、砂州が固定化し砂州の波長が変化したことにより、平成 17 年（2005 年）及び平成 18 年（2006 年）に発生した中小規模の洪水で縦工間の高水敷が侵食しました（写真 3-9 参照）。洪水時に縦工の機能が発揮できるように、縦工周辺の深掘れや砂州の発達状況などを監視していく必要があります。

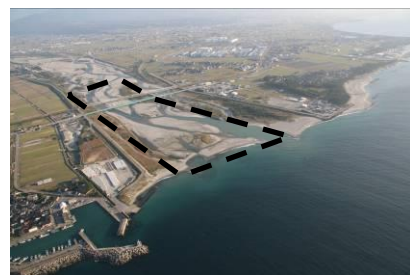
写真 3-14 河口の土砂堆積状況

黒部川の河道は、網状砂州によるみお筋の変化や単列砂州によるみお筋の固定化がみられます。特に、急流河川特有の土砂を含んだ流水の強大なエネルギーにより引き起こされる洗掘や土砂堆積などが発生する可能性があります。異常な洗掘が発生すると、護岸、堰等の基礎の変状に結びつく可能性があり、砂州の発達等により土砂が堆積すると、図 3-42 に示すセグメント（勾配）の変化点や河口部での土砂堆積（写真 3-14 参照）の発生や、出水の際に上流側で水位上昇が発生し、堤防からの越水が生じることが懸念されます。このように、流下能力の維持ができ、洪水時に護岸や堰等の河川管理施設が機能を十分に発揮できるように、土砂堆積や異常洗掘を早期に発見し、土砂の堆積除去や異常洗掘箇所への土砂の埋め戻しなどの対策を講じていく必要があります。

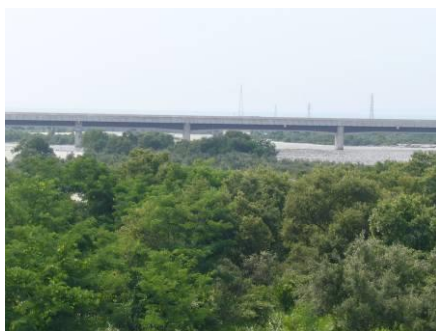
写真 3-15 高水敷に繁茂した樹木群

黒部川では、写真 3-15 や図 3-43 に示すように、平成 7 年（1995 年）以降、河道内で木本類が増加傾向となっています。洪水の流下阻害、河川管理施設の損傷、河川巡視の妨げとなる等の樹木は計画的に樹木伐採を実施しています（図 3-44 参照）。河道内の樹木が繁茂することにより、洪水時に水位が上昇し河道の流下能力の低下につながることから、流下能力に支障を与える河道内の樹木については、動植物の生息・生育・繁殖環境を保全するなど河川環境への影響に配慮しつつ河道内樹木のモニタリングを実施し、伐採など適切な対策を講じる必要があります。

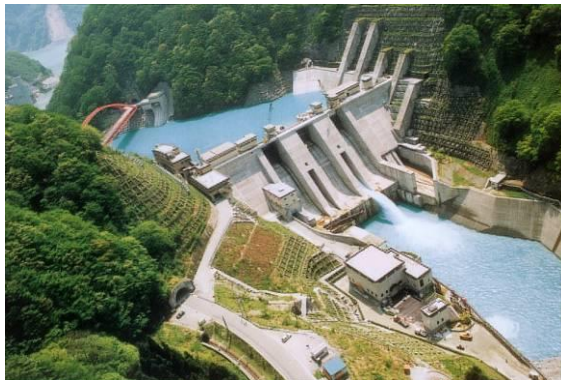
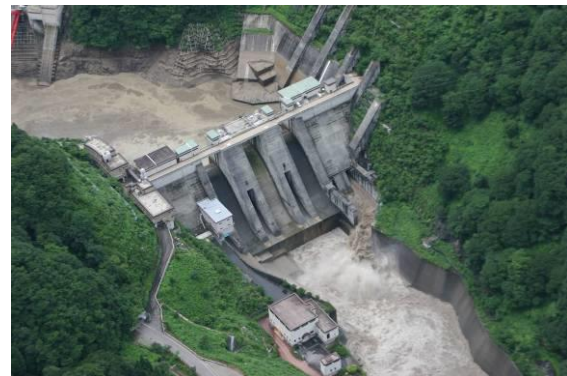
通常時

排砂時

写真 3-20 宇奈月ダム

黒部川水系には国土交通省が管理する宇奈月ダム(写真 3-20 参照)が整備されており、表 3-14 に示すような「洪水調節」、「水道」、「発電」といった目的があります。宇奈月ダムは、令和 3 年(2021 年)で供用から 20 年が経過し、設備の補修や更新等計画的に進める必要があります。また、生産土砂が多い黒部川では、洪水時や渇水時などに必要な貯水容量が確保できるように、排砂・通砂を実施しダムに堆積した土砂を下流に流すことにより、ダム機能の維持を図る必要があります。

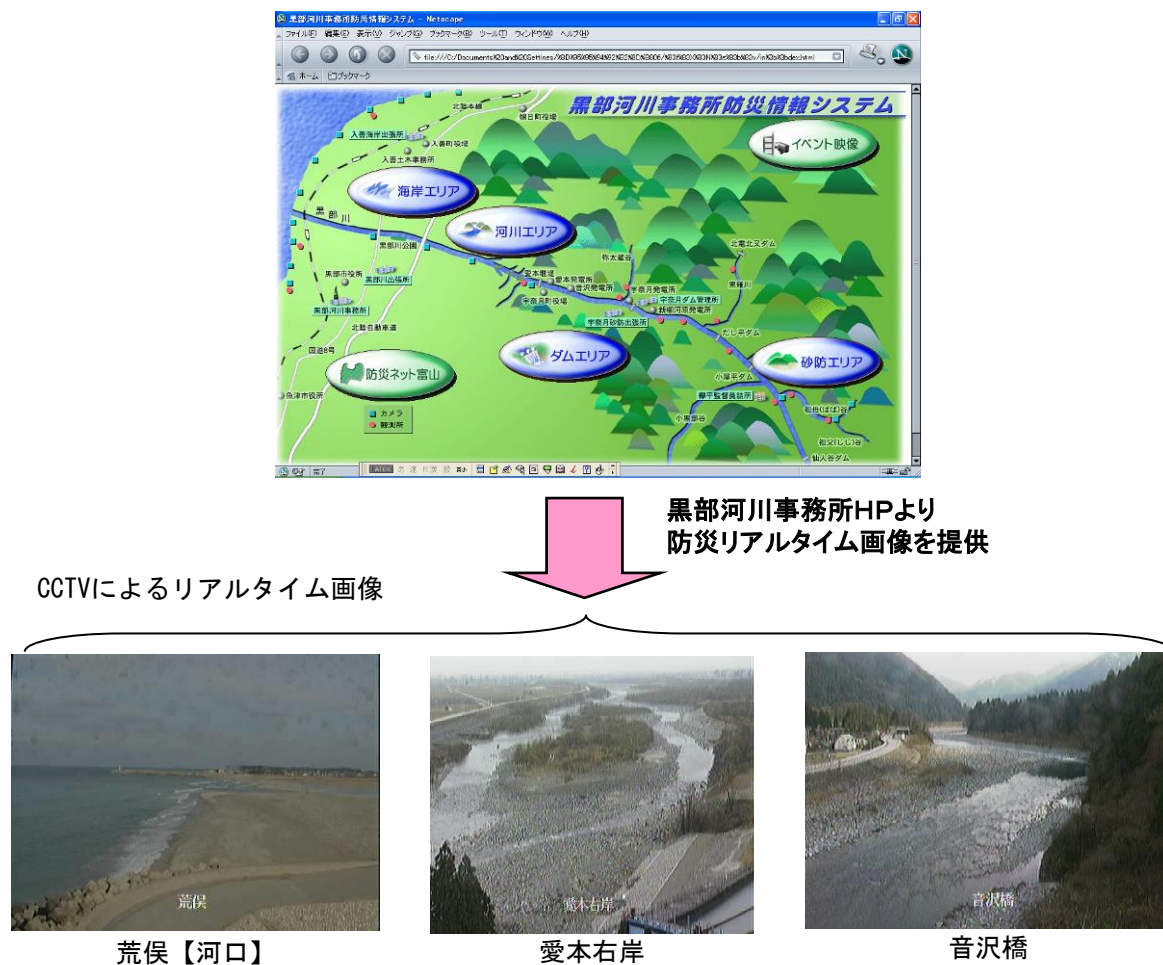
図 3-48 CCTV カメラによる遠隔監視

このため、黒部河川事務所では図 3-48 に示すように CCTV カメラの整備を行い、川の防災情報や黒部河川事務所の HP により、リアルタイムの画像を提供するとともに、遠隔監視による洪水時、水質事故、地震時等に対応した危機管理体制を実施しています。
