道路橋の維持補修計画への取り組み 一傾向と対策一

老朽化が進行する道路施設を効率的・効果的に維持管理するためにメンテナンスサイクル(点検→診断→措置→記録)を確実に進めていくことが必要である。平成26年度から始まった5年に1度の法定点検が平成30年度で1巡目を終え、この点検・診断結果の分析と直轄事務所が平成16年度から行ってきた定期点検結果・補修履歴を合わせて分析し、これまでの維持管理の課題を整理することで解決策をまとめ橋梁維持管理補修計画を策定したので報告する。

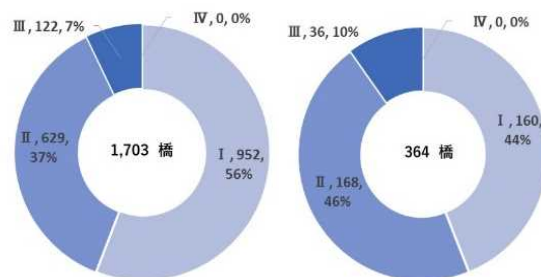
図-1 健全度(左：北陸地方整備局、右：新潟国道事務所)

新国が管理する橋梁の内、補修が必要とされる健全度Ⅱ及びⅢが56%と半数を越えている。

整備局全体と比較すると、Ⅱ及びⅢの占める割合が12ポイント高く、特にⅡが9ポイント高くなっている。新国管内における橋梁の損傷度が高いことを示しているが、全体的には整備局と健全度の傾向は類似している。

北陸地方整備局(以下、整備局という)管内と新国管内の橋梁について、健全度別に図-1にまとめた。

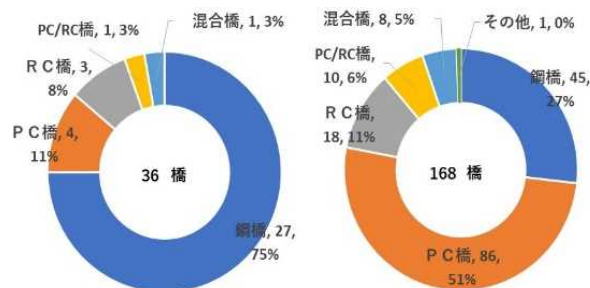
図-2 健全度別橋梁形式(左：Ⅲ判定、右：Ⅱ判定)

この図から、健全度Ⅲの36橋の内、鋼橋が27橋と全体の75%を占めていることがわかる。

また、健全度Ⅱの168橋については、PC橋が86橋、

(51%)と最も高く、次いで鋼橋が45橋(27%)と高い。

健全度Ⅱ，Ⅲ判定の橋梁204橋の内，鋼橋が72橋(35%)，PC橋が90橋(45%)と全体の約8割を占めている。

図-2は新国管内の橋梁について健全度別の橋梁形式を示した図である。

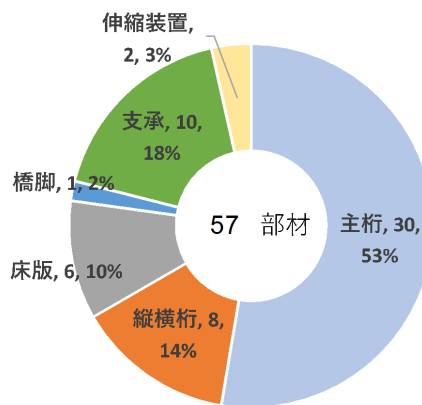
健全度Ⅲと判定された部材は主桁(53%)が最も多く，次いで支承(18%)，縦横桁(14%)，床版(10%)となっている。これは伸縮装置等からの漏水により，桁端部の損傷が進行することが原因と推定される。特に鋼橋では，桁端部に鋼部材が多いことと凍結防止剤の散布が行われることから主桁，縦横桁，支承の損傷が著しい傾向にある。

図-3 健全度Ⅲ部材の内訳

図-3は新国管内の橋梁の内，健全度Ⅲと判定された部材の内訳である。なお，部材の分類については，表-1のとおりである。

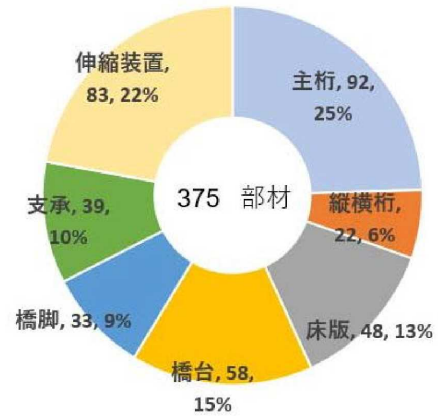
図-4は，健全度がⅡと判定された部材の内訳である。健全度Ⅱと判定された部材の割合は，主桁・縦横桁(31%)，橋台・橋脚(24%)，伸縮装置(22%)，床

版(13%)，支承(10%)となっており，健全度Ⅲと比較すると伸縮装置や橋台・橋脚の割合が高くなっている。これにより健全度Ⅱでは，主桁や橋台・橋脚とともに，複数の部材の損傷が同時に存在していることが多いことがわかる。

図-4 健全度Ⅱ部材の内訳

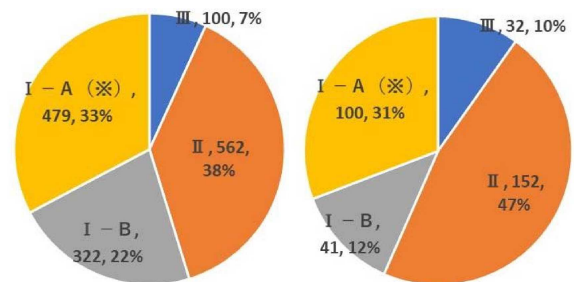
図-5 健全度(左:北陸地方整備局, 右:新潟国道事務所)

健全度Ⅱ，Ⅲ(57%)の割合は平成26～30年度の点検診断結果と同様の傾向がみられる。

健全度Ⅰの橋梁に関して，Ⅰ-A(補修の必要がなく健全性を維持)とⅠ-B(補修しながら健全性を維持)に注目する。Ⅰ-Aについてはどちらもほとんど同様な割合(整備局:33%，新国:31%)を示しているが，Ⅰ-Bについては10%の差(整備局:22%，新国:12%)が生じている。このため，健全度Ⅰの全体割合(整備局:55%，新国:43%)は新国管内の方が低く(-12%)なっ

上記の橋梁について，健全度別にまとめ整備局と対比したのが図-5である。

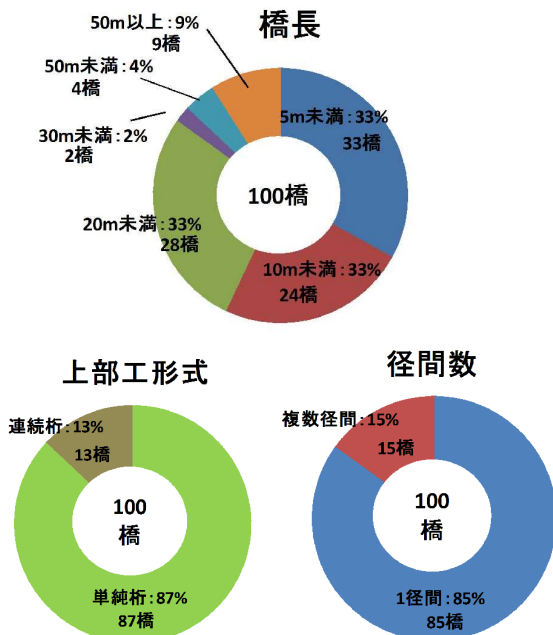
図-6 健全度Ⅰ-A

健全度Ⅰ-Aと判定される橋梁の特徴として、橋長が短く、単純桁で1径間の橋梁が大部分を占めているのに対し、健全度Ⅰ-Bと判定される橋梁は、橋長が長く、連続形式で複数径間の橋梁が多いことがわかった。

ここで、新国管内における健全度Ⅰ-A（100橋）（図-6）とⅠ-B（41橋）（図-7）に分類される橋梁について分析を行った。

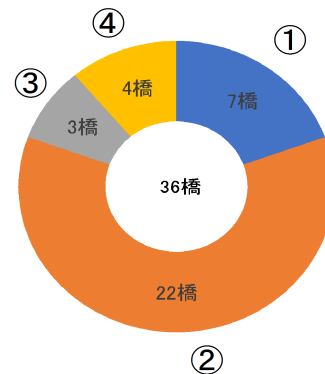
- ① 一度も補修がされないまま健全度Ⅲに至る橋梁
- ② 1回または2回補修しても健全性が向上せずⅢに至る橋梁
- ③ 1巡目の補修により2巡目の健全性が向上したが3巡目にⅢに至る橋梁
- ④ 点検が2巡までしか行われていないが健全度Ⅲの橋梁

図-8 補修履歴から見た健全度Ⅲ

まず、健全度Ⅲの橋梁36橋について補修の有無に着目して次のとおり分類し考察を行った。（図-8）

①の橋梁は1964年～1979年に架設され、55～40年経過した橋梁であり、健全度Ⅲの判定の要因は製作・施工不良等のケースもあるが、経過年数を考慮すると経年劣化が妥当な要因と考えられる。逆に言えば長い間健全性が保たれてきた橋と考えることもできる。

②の橋梁は1960年～1995年に架設されているが、1980年代以降の橋梁は4橋しかない。ほとんどの橋梁（19/22）は鋼橋であり、主桁、支承本体など鋼材に腐食・変形・欠損の損傷が見られるが、その要因は材料劣化や防水・排水工不良である。架け違い部における伸縮装置・床版からの漏水による腐食や経年劣化による防食機能の劣化

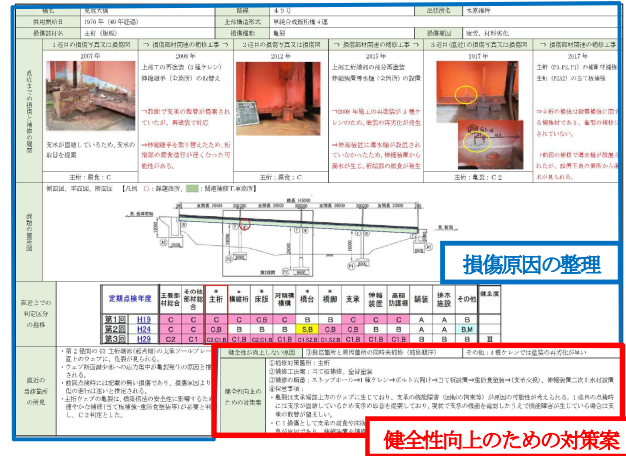
図-9 橋梁個別様式(イメージ)

健全性が維持あるいは向上しない原因を探るため、健全度Ⅲの橋梁36橋に対して、以下の手順で個別に損傷原因を整理した。(図-9)

個別に損傷原因を整理することで損傷に対してどのような対策をすれば健全性が向上するのかを明らかにするため、以下①～④の項目を損傷部材毎にまとめ、これまでの補修履歴や判定区分の推移, 補修履歴等とともに整理を行った。(図-9)

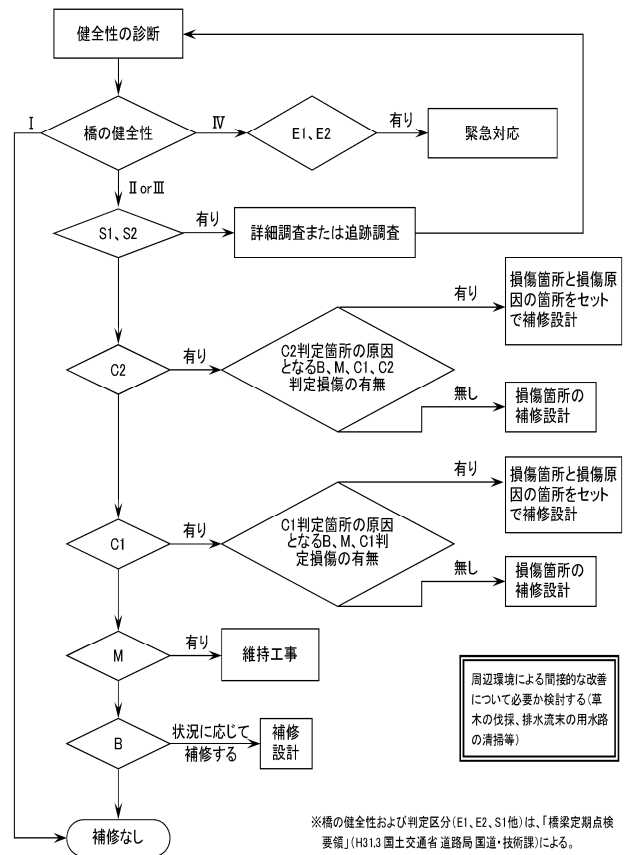
健全性の維持・向上を目的とした対策を適切に行うため、予防保全・早期措置・緊急措置が必要な橋梁における補修設計の基本的な流れを図-11(以下、基本フローという)のとおり提案する。

損傷の進行を早めないためには、C2判定の損傷と原因となっている損傷や周辺環境の改善(草木の伐採、排水流末の用水路清掃等)を一貫して実施する必要がある。選定した工法についても補修後(数年以内)に損傷することや維持管理上不具合が生じないよう想定して設計に配慮することが必要である。

図-11 橋梁補修設計基本フロー(案)
