姫川流域 大規模土砂災害史の紹介について

田知行 志保¹・森本 勇太¹・田中 聡¹

¹松本砂防事務所 調査課 (〒390-0803 長野県松本市元町1丁目8番28号) .

姫川流域では、明治44年(1911年)の稗田山崩れから平成7年(1995年)7月の姫川災害、平成8年(1996年)の蒲原沢土石流などこれまでに幾多の土砂災害が発生している。土砂災害への適切な警戒避難に向け、こうした土砂災害の歴史を風化させずに、後世へ伝承していく一つの手段として姫川流域に関する土砂災害史を作成したため紹介する。

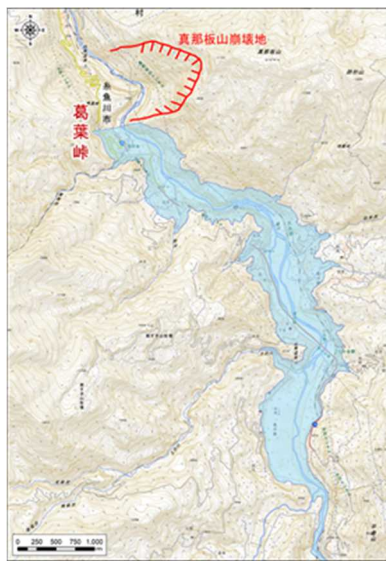
図-2 真那板山の想定湛水域及び位置図

越後南西部地震(1502)により発生したと言われる真那板山の崩壊(長野県小谷村大字北小谷真那板山)は、蒲原温泉裏の葛葉峠に土砂が押し出され、幅1,200m、奥行き1,200m、落差820mで、5,000万m³の堆積土砂が堆積した(図-2)。これによって姫川はせき止められ、天然ダムが形成された。天然ダムの湛水量は1.2億m³となったと考えられている。

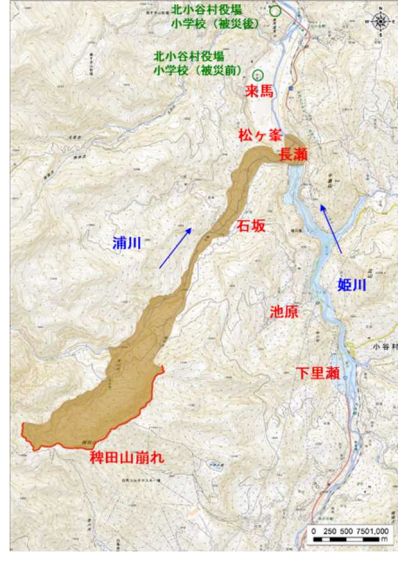
図-3 稗田山崩れの想定湛水域及び位置図

稗田山崩れは、土石流(岩屑なだれ)となって姫川の左支川の浦川を流下し、姫川との合流点に天然ダムを形成した(図-3)。これにより下里瀬集落の48戸中43戸が湛水、浦川下流では100m程度の土砂が埋設し、右岸側段丘面に存在した石坂集落の3戸、長瀬(浦川尻)1戸は埋没し、死者・行方不明者は23人にも達した。

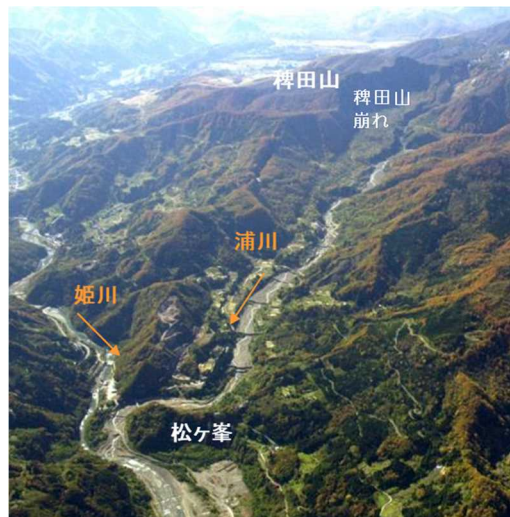
写真1 姫川合流点から浦川上流・稗田山崩れの航空写真(防災科学技術研究所, 井口撮影)

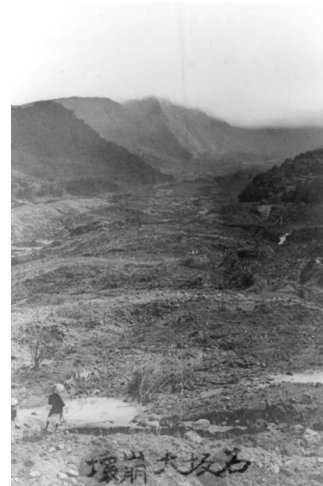
写真2 松ヶ峯から浦川の土砂堆積・稗田山崩れを望む(小谷村役場蔵)

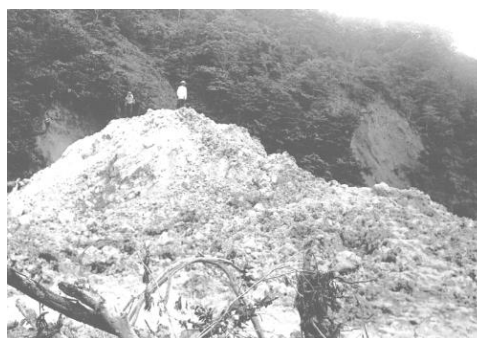
写真3 浦川を流下・堆積した流れ山(小谷村役場蔵)

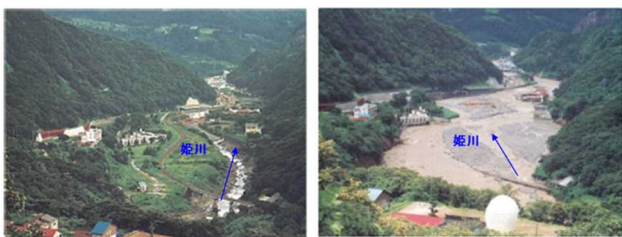
写真-4 被災前（左）・被災後（右）の姫川温泉
（新潟県土木部河川課，糸魚川土木事務所，1996）

平成7年（1995年）7月11日から12日にかけての小谷地域雨量観測所の降水量について以下に示す（図-5）。11日14時頃から強い豪雨となり、18時前後にピークに達し（時間雨量48mm）、17時～19時の3時間雨量は123mmと記録的なものであり、この頃から崩壊・土石流などの土砂災害が多発した。これにより、姫川流域の小谷村、白馬村、糸魚川市では家屋被害の他に一般国道148号及びJR大糸線が寸断されたが（写真-4）、市町村が迅速な避難体制をとったため人的被害はなかった。

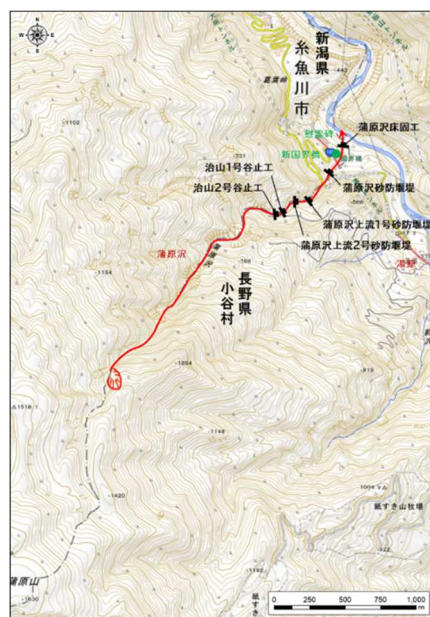
図-6 蒲原沢の土石流の災害状況図

災害発生当時、蒲原沢では平成7年（1995年）7月集中豪雨による土砂崩壊等を受け、建設省（現国土交通省）、林野庁、長野県の発注による災害復旧工事を実施していた（図-6）。この土石流の発生源となった崩壊は、蒲原沢上流部の谷壁斜面で発生した崩壊であり（写真-5）、規模として長さ120m、幅60m、最大深さ20mに及び崩壊

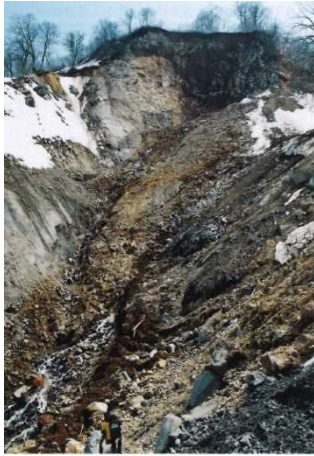
写真-5 標高1,300m崩壊地の全景
(社団法人地盤工学会蒲原沢土石流調査団, 1997)

土砂量は約39,000m³（うち土石流となって流下した土砂量約31,000m³）で、少なくとも5波にわたって蒲原沢を流下し、姫川まで到達した。この土石流が災害復旧工事現場を直撃し、工事に従事していた作業員68人のうち、14人の人命が失われ、9人の負傷者が出た大災害となった。
