阿賀川における低水護岸工事の湧水ワンド創出効果について

阿賀川では低水護岸の施工にあたり湧水に配慮した工法を採用してきた。これまで施工した工事箇所周辺での湧水性ワンドの消長と護岸工事との関連について調査を実施し、その結果等について報告する。

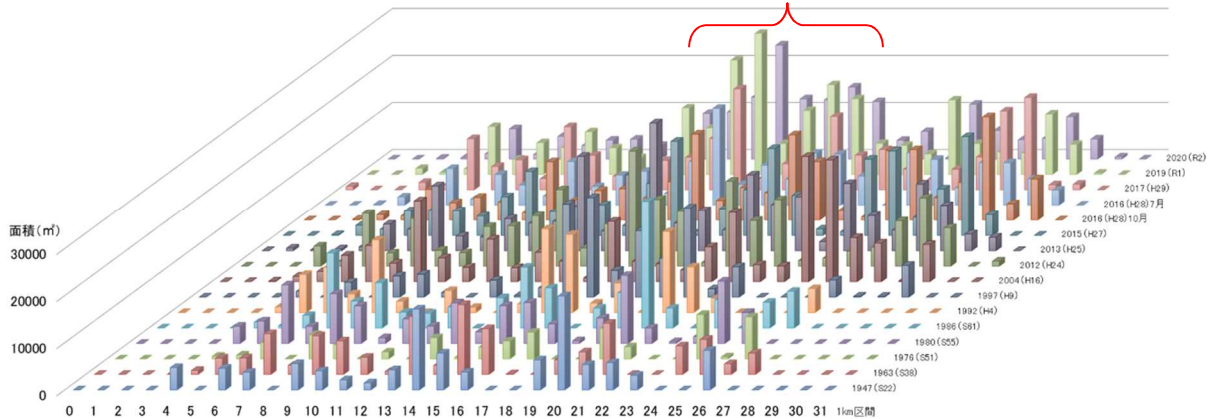
概ね15km~20km区間では各年代とも面積が大きい

図-4 各年代のワンドの総面積

図-4に各年代における1km区間別のワンド面積を示した。ワンド面積が大きい区間は、ワンドの箇所数が多いもしくは大面積のワンドが存在する区間である。

ワンド面積が大きい区間は年代により異なるが、基本的に中流部で多く、特に15kmから20kmの区間については概ね各年代とも面積が大きい傾向があるため、ワンドが形成されやすい区間であるといえる。一方で狭窄部を含む下流部の0kmや5kmまでの区間や、直轄区間最上流部の30kmから31.6kmの区間については、経年的にみてもワンドはほとんど出現していない。
