人工巢による保全対策の試み

自然豊かな奥飛騨地域で砂防事業を実施している中で、希少猛禽類保全のため、人工巢による繁殖の場を提供することで保全対策に取り組んできた。約6年におよぶ人工巢モニタリングで、このたび繁殖成功事例が確認されたため、人工巢の有効性やモニタリング方法等について報告する。

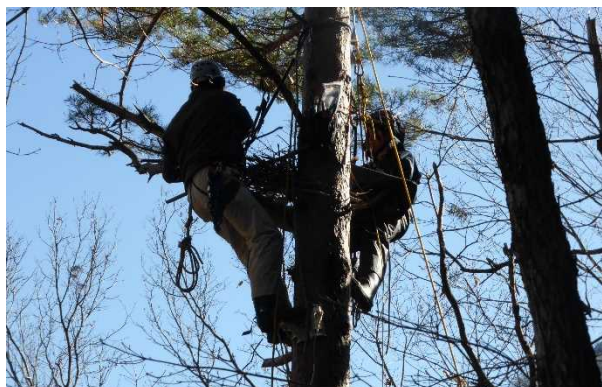
図-5 人工巣設置の実施状況

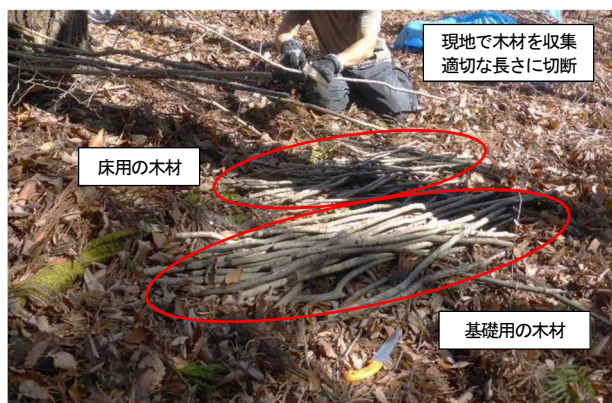
図-6 人工巣巣材の収集状況

人工巣は、現地で調達した枝等の自然由来の資材を用い(図-6)、図-7に示す手順で設置した。設置状況は、表-3および図-8に示すとおりである。また、平成29年繁殖巣（巣4）の架巣木に設置した巣を人工巣1、その付近のアカマツに設置した巣を人工巣2とした。

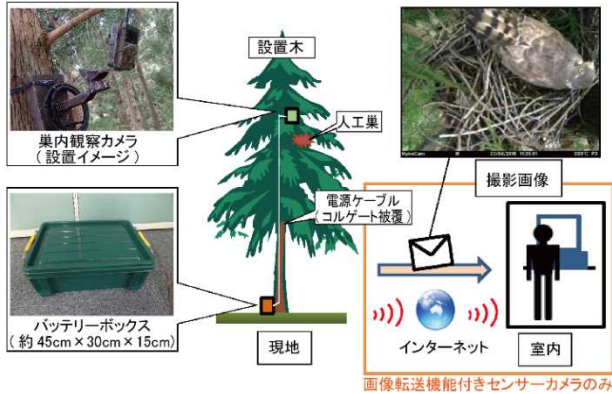
図-9 巣内観察カメラを用いたモニタリング手法

2基の人工巣にリアルタイムに把握できる巣内観察カメラを設置し、繁殖状況の経過を詳細に確認することで、繁殖中断要因の推定、保全対策や影響検証に活用することとした(図-9)。本モニタリングは平成30年秋季に開始し、事業完了後の令和4年10月まで継続した。撮影条件は表-4のとおりである。

項目	内容	備考
稼働時間	5:00~19:00	毎日
撮影間隔	6時間ごとまたはセンサー稼働時	・定期撮影時刻 : 5時, 11時, 17時 ・センサー稼働後, 10分間撮影しない (バッテリー消費節約対策)

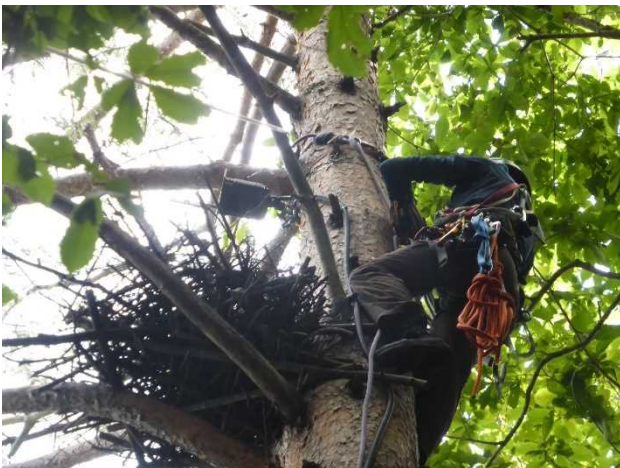
図-10 人工巣メンテナンスの実施状況

人工巣設置後は、繁殖期が終了後の8~10月頃に木登りにて巣の状況を確認し、巣材の崩落等の不具合が確認された場合には、安定性をより増加させるため、補強用の枝を追加するなどの支援策を講じた(図-10)。

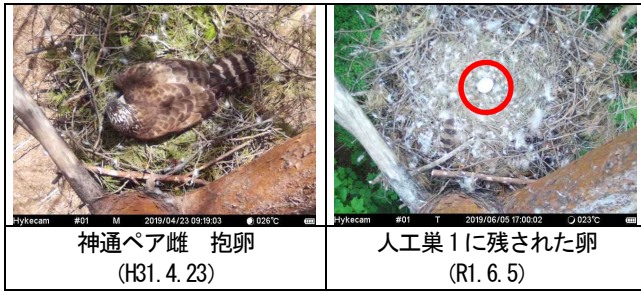
図-11 巣内観察カメラ撮影結果（人工巣1, H31）

引き続き2年後も繁殖が確認された。巣内観察カメラにて、4月に人工巣1での抱卵を確認したが、孵化には至らず抱卵を放棄したと判断した(図-11)。

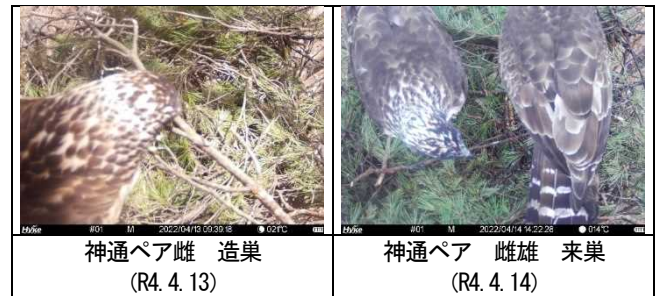
図-15 巣内観察カメラ撮影結果（人工巣1, R4）

令和4年は、これまでに確認されていた個体と異なる新たなクマタカ雌雄が営巣地周辺にてペア形成している状況を確認した。巣内観察カメラ画像より、人工巣1および2への来巣・造巣行動も確認したが、産卵は確認されなかった(図-15)。

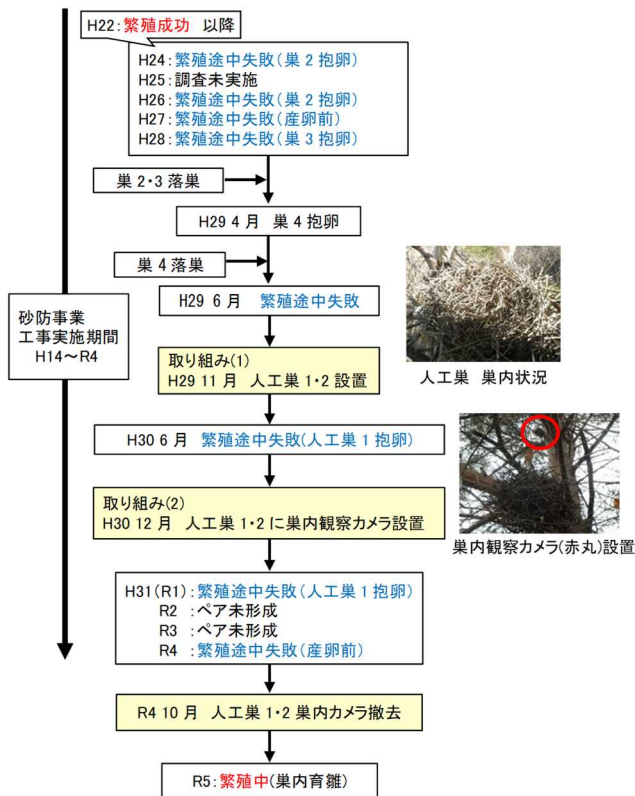
図-16 クマタカ神通ペアの保全対策フロー
