# 3次元データによるカメラ配置検討について

扇谷 宗典<sup>1</sup>

<sup>1</sup>利賀ダム工事事務所 (〒939-1363 富山県砺波市太郎丸1丁目5番10号) .

3次元データを利用したダム管理のためのカメラ配置の検討について紹介する。治水事業を目的としたダムの建設を進めているが、ダム完成後の施設の監視とダム湖周辺の貯水池管理のための監視が重要な課題となっている。

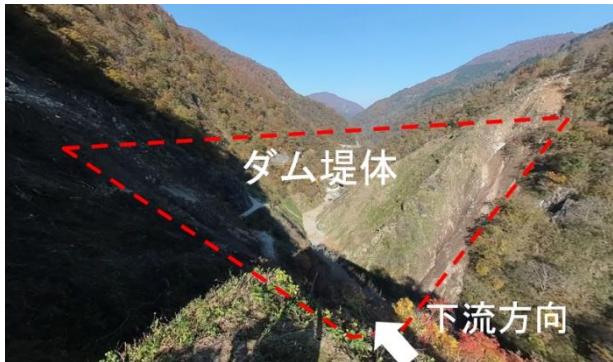
図-3 ダム堤体整備地点

ダム堤体は基礎整備のための地盤の掘削工事を開始した段階であり(図-3)、監視対象物が無い状況のため、全てCIMデータによるシミュレーションによる視認の確認を行い、カメラ位置の検討を行った。

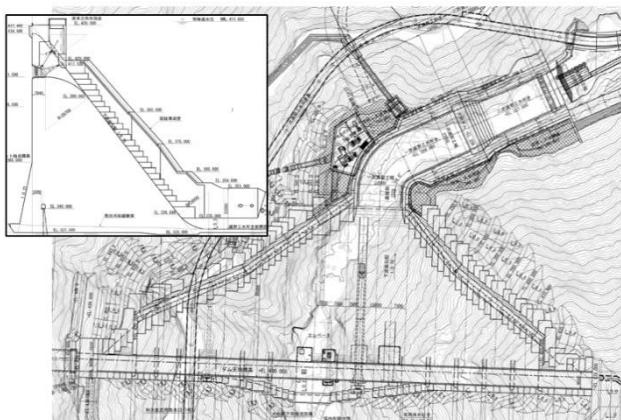
図-4 ダム平面図

ダム直下は右に急に屈曲する河道とダム堤体が接続し高低差もある複雑な構造のため(図-4)、河道やダム本体を視認できる位置の設定が難しい状況であった。

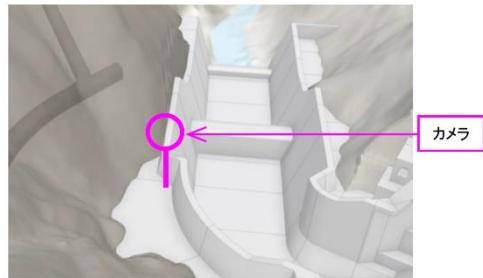
図-5 ダム直下流カメラ

CIMアプリケーション上にてダム直下流に配置するカメラはダム本体前面と河道内を詳細に視認できる位置に配置を行い(図-5、図-6、図-7)、ダム天端はダム下流の屈曲する河道状況とダム上流のダム湖内を監視できるエレベータ上屋にカメラ配置することとした。(図-8、図-9、図-10)

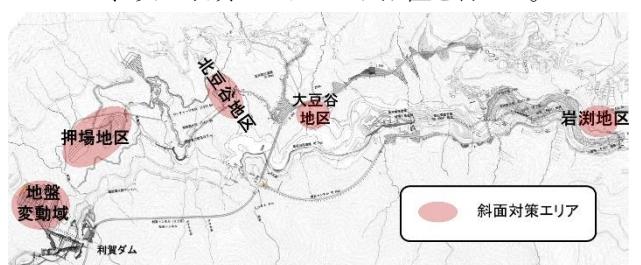
図-11 ダム周辺と斜面対策箇所

ダム湖の河道は蛇行し尾根が不規則に入り組んでおり、また全域が樹木に覆われているため、監視対象が判別しづらい状況である。また、カメラ設置候補の通路、ダム湖面、斜面対策箇所の高さが各々異なるため、見える範囲の判別が難しい状況であった。(図-11、図-12、図-13)このため、次の手順によりカメラ配置を行った。

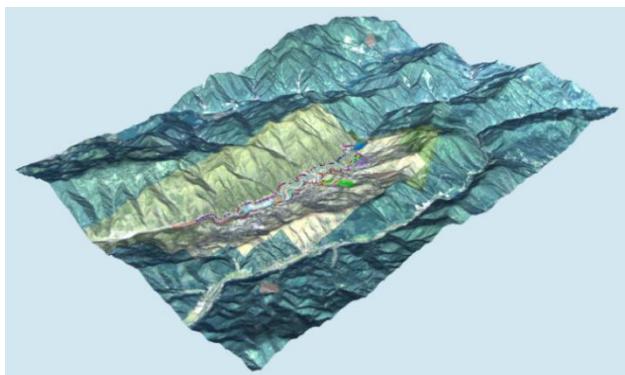
図-14 統合CIMデータ

統合したCIMの元データ(図-14)だけでは監視対象の情報が無いため、データを加工して視認シミュレーションを行った。

検討に使用した3次元データは、通常で作成したダム本体や道路、橋梁、地形などの構造設計用のCIMデータを1つのデータに統合したものであり、普段は事業の課題抽出、情報共有を図ることや、受注者との打ち合わせ、住民説明や見学会など主に会議用として利用している。

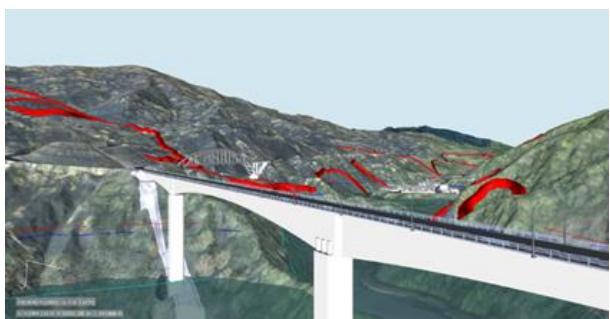
図-15 斜面対策データ追加

CIMアプリケーションにより統合CIMデータに斜面対策のデータ(赤線)を追加することで、斜面対策エ

リアを確認できるようにした。(図-15)

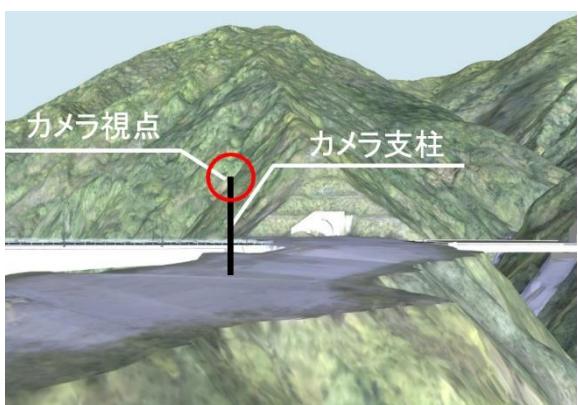
図-16 カメラ支柱配置

そして3Dモデリングソフトにて3Dのカメラ支柱を作成しCIMアプリケーションにて統合CIMデータにカメラ支柱の組み込みを行い、カメラ1箇所あたり3地点程度を候補地として設定し、候補地ごとにカメラ支柱に空間座標(XYZ)の位置情報を入力して配置し、ビューポイント機能によりカメラ設置高の高さ(Z)座標を「標高+支柱高」からのカメラ視点として設定した。(図-16)常時満水位、サーチャージ水位の2段階の水位に分けて周辺状況を表示し斜面対策エリアと湛水状況が見える位置であることを確認し、視野のシミュレーション画像として記録した。(図-17)

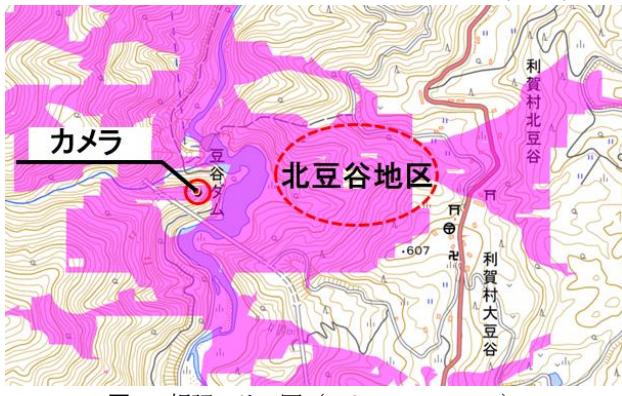
図-18 視認エリア図（シミュレーション）

視認エリアの参考用として地図ソフトで標高データを

含む国土地理院地図を利用して、各候補地のカメラ視点位置からの現状地形（樹木10m設定）での見通しの視認エリアのシミュレーション図を作成した。(図-18)

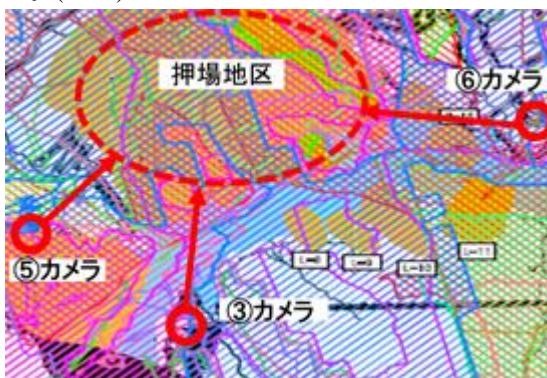
図-19 視野エリア合成図

視認エリア図を2DCADにトレースし、周辺写真と樹木状況を比較して視認困難な箇所の範囲を補正し、さらにCIMアプリケーションにてカメラ視点から視認困難と推察される範囲の補正を行い、各カメラの視野を合成した視野マップ作成しカメラ相互の監視範囲を確認した。(図-19)

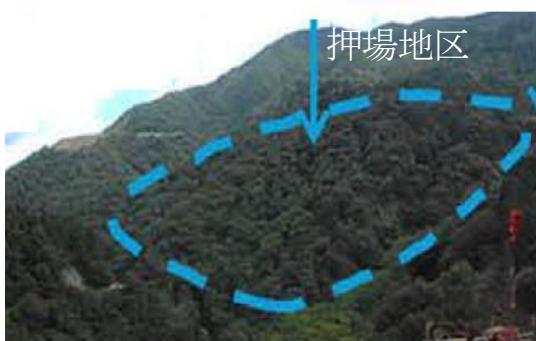
図-20 カメラ（⑥）から視認箇所

カメラ候補地を決めた後に現地の画角調査(図-20)による画像比較(図-21, 図-22)を行い、シミュレーションと同じ画角であることと斜面対策エリアとダム湖の湛水状態が確認できることを確認した。

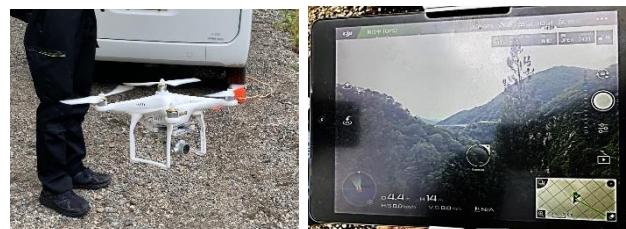
図-23 ドローン画角調査

画角調査にはドローンのカメラ機能を多用して、樹木や電線などの影響などによりシミュレーションの画角が得られない箇所は、ドローン操作により容易に位置や高さを変更して効率的にカメラ配置の調整を行うことができた。(図-23)

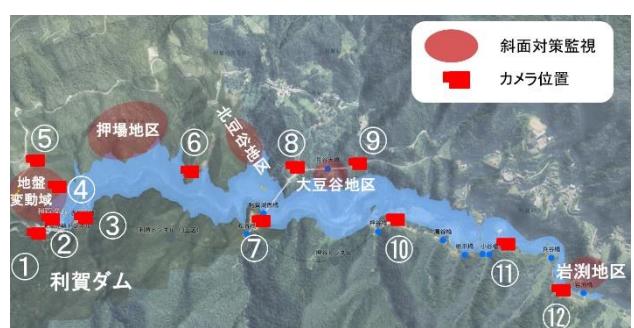
図-24 カメラ配置図

カメラ配置図とカメラ監視一覧を作成し監視が必要な箇所をカバーしていることを確認した。(図-24、表-1)

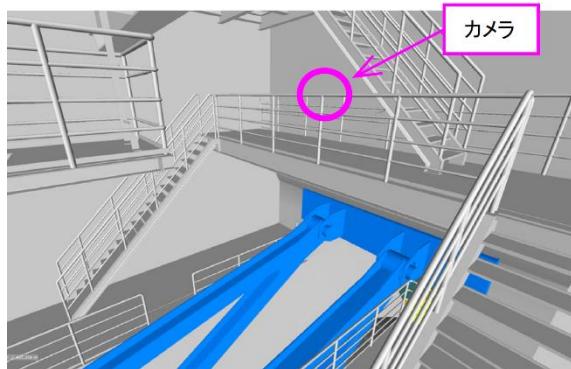
図-25 カメラ位置

監視対象のゲートは、CIMアプリケーションの回転機能によりゲート本体のオブジェクトを回転させて、全閉・全開の状態をシミュレーションしカメラ視点からのゲートの見え方を確認しカメラ位置を確定した。(図-25、図-26、図-27)

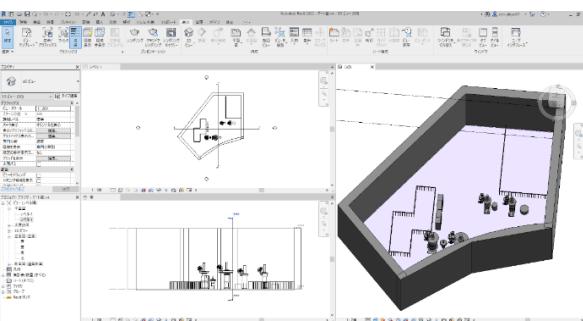
図-28 建物3Dモデル作成

ゲート室は既存の3次元データが無いため、室内空間と機側操作盤、各設備はBIMアプリケーションを利用して2次元の図面から3次元モデル(図-28)を作成してCIMアプリケーションに落とし込みを行い、カメラ位置の座標(X,Y,Z)を調整(図-29)して視点を設定し盤面確認(図-30、図-31)をシミュレーションして機側操作盤面が見えることを確認しカメラ位置を確定した。

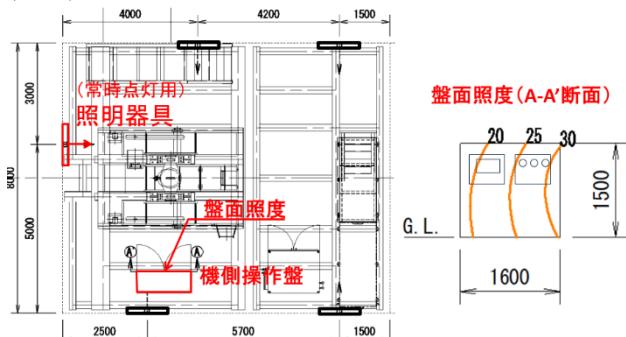
図-32 ゲート室 照明分布確認（照明常時点灯）

また、常時カメラで機側操作盤面を見ることができるようするため、室内で常時点灯する照明器具を定めて、点灯時の照度分布のシミュレーションから盤面の照度を計算してカメラで見える明るさになることを確認した。（図-32）

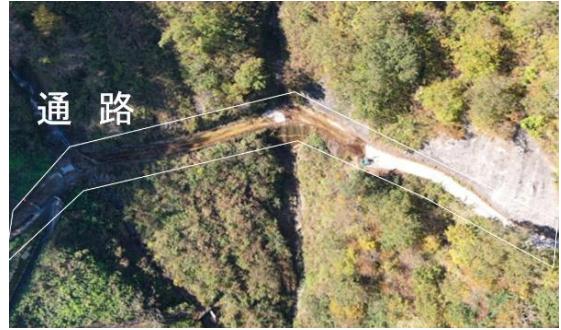
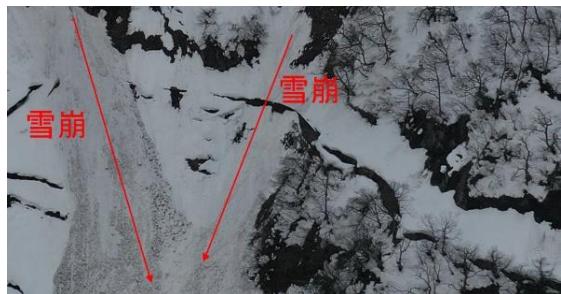
図-33 冬季以外・冬季の状況（ドローン撮影）

また急峻な地形は冬季に雪崩や圧雪、車道除雪の影響を受けやすいため、降雪期に影響を受けない位置の確認や必要に応じて雪崩対策を検討するなど注意が必要である。（図-33）
