# インフラメンテナンス大賞

# 第1回「インフラメンテナンス大賞」 受賞案件

# これからの小規模附属物マネジメントの方針(案)

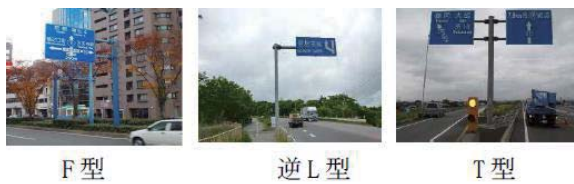
| 区分 | 事象 | 代表的な附属物の種類 |
|---|---|---|
| 主に <u>片持ち式の附属物</u><br>(以下「片持ち式」) | 落下、倒壊事象のおそれがある附属物<br> | 標識:F型、逆L型、T型及び高所に設置された単柱式又は複柱式<br><br>F型 逆L型 T型<br>照明:逆L型、Y型、直線型<br><br>逆L型 直線型 Y型 |
| 主に <u>路側式の附属物</u><br>(以下「路側式」) | 倒壊事象のおそれがある附属物<br> | 標識:単柱式、複柱式( <u>片持ち式に分類したものは除く</u> )<br><br>複柱式 単柱式 |

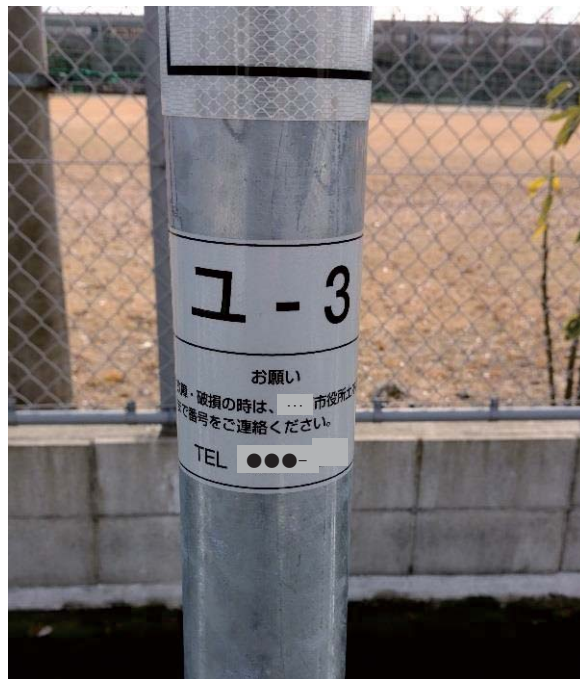
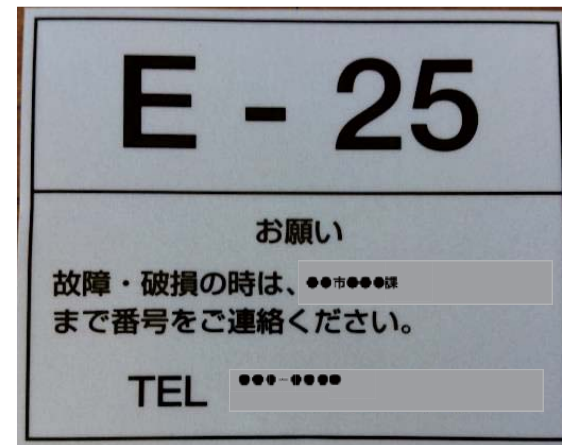
図-解 4-2 利用者から通報を受けやすく工夫している事例

万が一不具合等が生じた場合にも、できるだけ迅速な対応が可能となるよう沿道利用者から情報を得やすい環境を整備するのがよい。例えば、附属物の支柱に管理者の連絡先を記したシールを貼った事例などもあり、図 - 解4 - 2に示す。また、通学路等に設置されている単柱式や複柱式など路側式の附属物は交通状況を勘案したうえで、沿道利用者と連携した維持管理の仕組みを構築するなど、より効果的な方法を検討するのがよい。

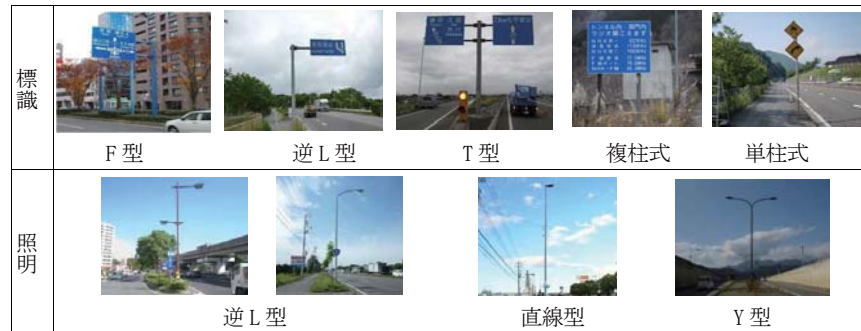
図-解3-1 小規模附属物の主な形式

(1) 小規模附属物には、F型、逆L型、T型、単柱式、複柱式など様々な形式があり、主な形式を図-解3-1に示す。

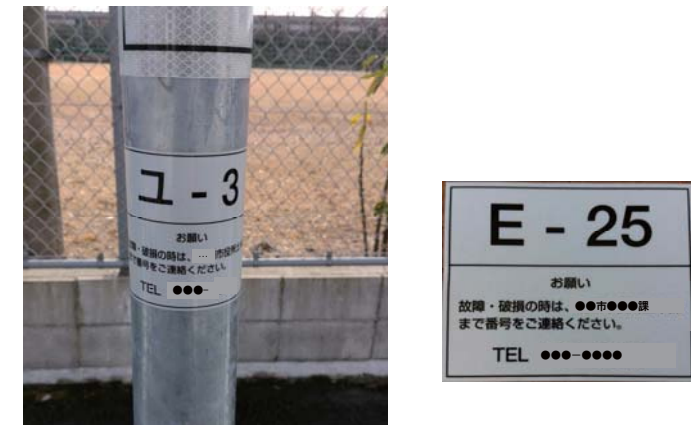
図-解4-2 利用者から通報を受けやすく工夫している事例

万が一不具合等が生じた場合にも、できるだけ迅速な対応が可能となるよう沿道利用者から情報を得やすい環境を整備するのがよい。例えば、附属物の支柱に管理者の連絡先を記したシールを貼った事例を図-解4-2に示す。また、通学路等に設置されている単柱式や複柱式など路側式の附属物は交通状況を勘案したうえで、沿道利用者と連携した維持管理の仕組みを構築するなど、より効果的な方法を検討するのがよい。

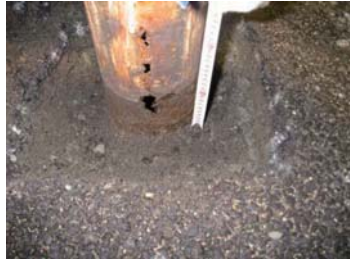
| 支柱（路面境界部） | | |

| 支柱（路面境界部） | | |
|---|---|---|
| | 備考 | <p>■路面境界部に滞水が生じている場合は、防食機能が低下しやすく、他の部材より腐食の進行が早まる恐れがある。</p> |
| | | <p>例：路面境界部の滞水による腐食の事例</p> |

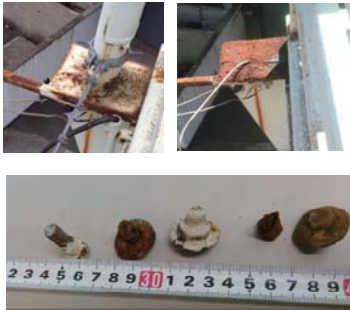
| 基礎（アンカーボルト） | | |

| 基礎（アンカーボルト） | | |
|---|---|---|
| | 備考 | <p>■他の構造物にブラケットで固定されている場合には、基部は滞水の影響で、アンカーボルトが腐食しやすい環境となり、ベースプレート下面に腐食が発生し、目視では確認することが困難な場合がある。</p> |
| | | <p>例：アンカーボルトが腐食により破断した事例</p> |

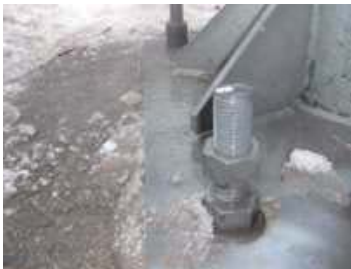
| 基礎（アンカーボルト・ナット） | | |

| 基礎（アンカーボルト・ナット） | | |
|---|---|---|
| | 備考 | ■風等による揺れの影響を受け、アンカーボルト・ナットに緩みが発生している場合、放置しておくと脱落するおそれがある。 |
| 例：アンカーボルト・ナットにゆるみが発生している場合 | | |

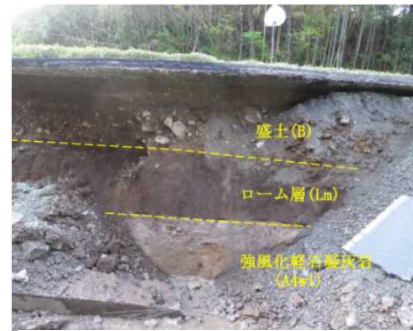
地盤状況（4月15日）

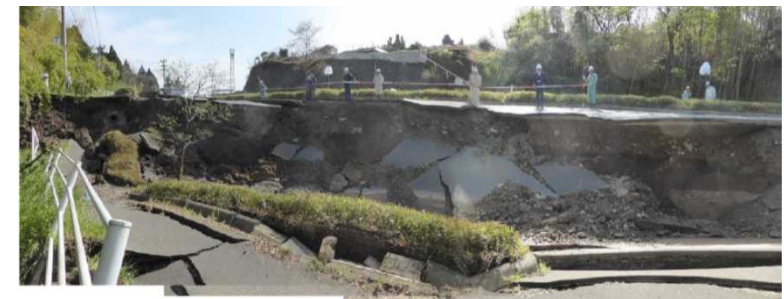
路面陥没地付近の状況（4月15日）
