## 令和元年10月13日台風19号による 阿賀野川の出水状況について

# 河川改修事業の整備効果（阿賀野市下里地区）

# 河川改修事業の整備効果

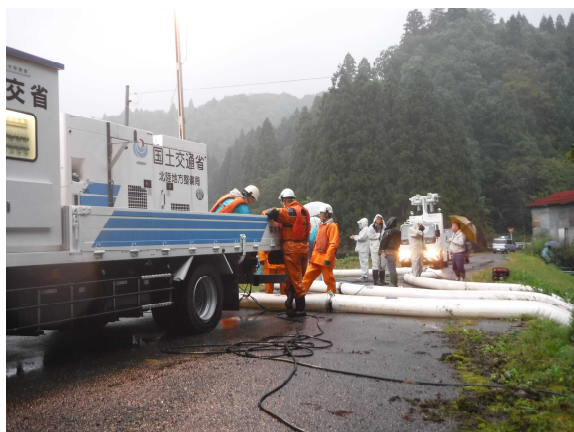
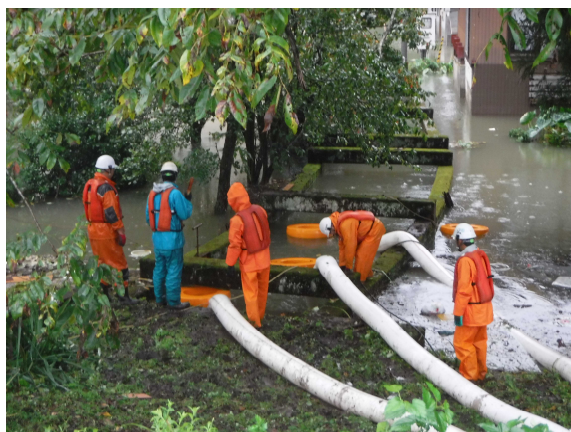
阿賀町<sup>あがまち</sup>の要請で、浸水被害防止のため、13日4時22分に北陸地方整備局（阿賀野川河川事務所）排水ポンプ車を派遣し、同町矢沢<sup>やざわ</sup>地内で消防団の方々と排水作業を実施しました。

排水ポンプ車による排水作業：10月13日5時40分～12時35分

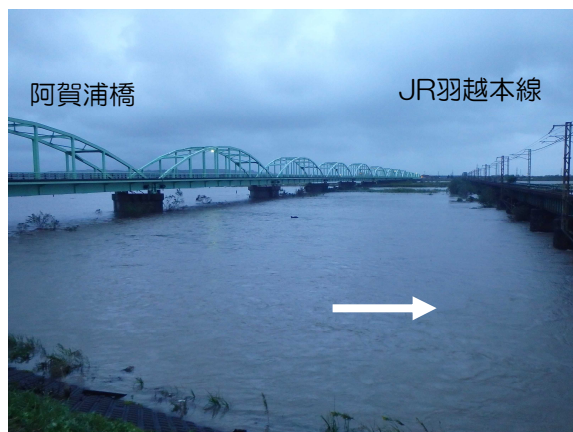
阿賀野市下里地区<sup>あがのしさがり</sup> JR羽越本線橋梁部では、13日10時より、堤防が低い箇所において、阿賀野市水防団、消防、阿賀野川河川事務所の総勢80名にて、土のう375袋を設置する水防対応を実施しました。

洪水の状況

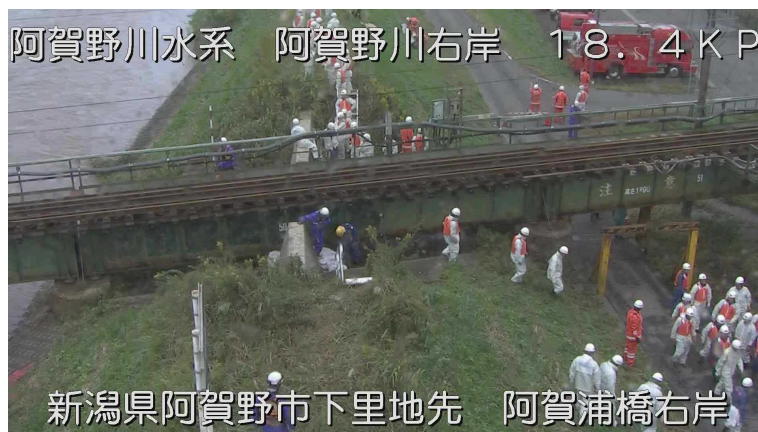
水防対応の状況

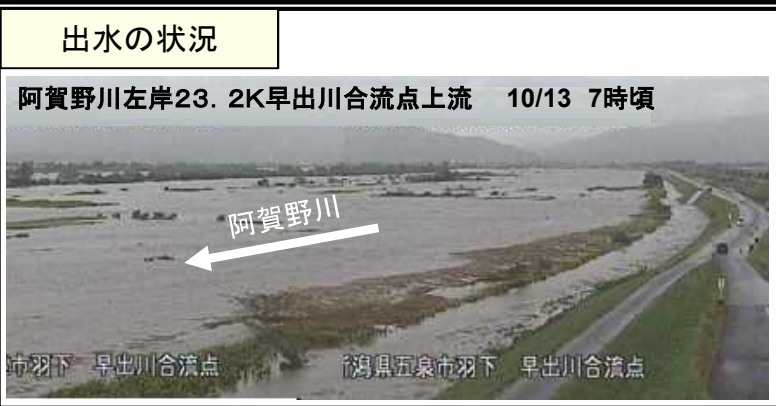
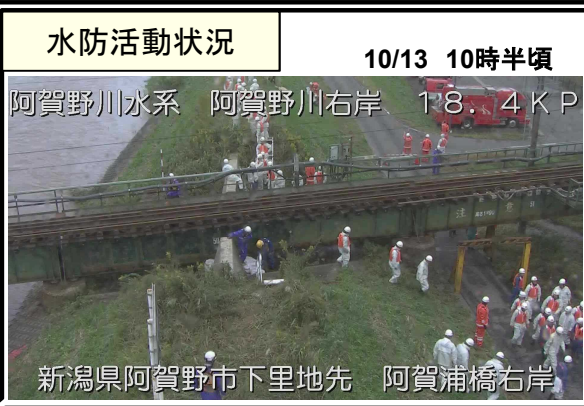
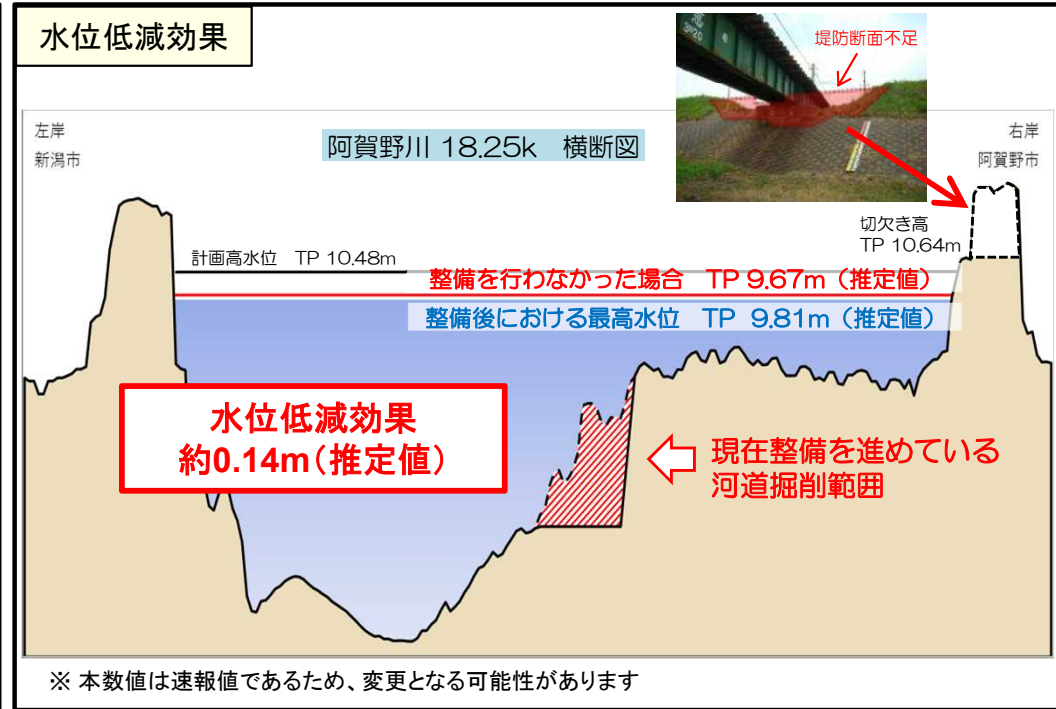
- 阿賀野川流域では、12日昼前から13日未明にかけて広い範囲で強い降雨があり、多いところで降り始めからの総雨量が530mmに達し、満願寺水位観測所において氾濫危険水位(8.30m)を0.54m超過する出水となった。
- 阿賀野市下里地区では、JR羽越線交差部の堤防が一部切欠かれており、水防団80名が水防活動として土のう積みを実施。
- また、周辺では洪水を流下させる断面が不足しているため、平成24年度より河道掘削・樹木伐採を実施してきており、今回の出水では、これまでの整備によって羽越線橋りょう部において約14cmの水位低下効果を発揮した。

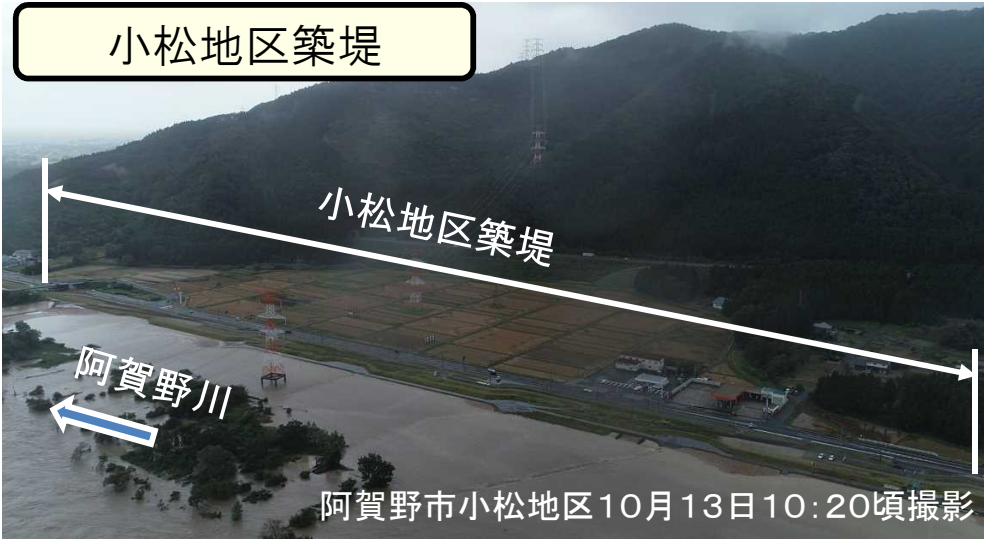
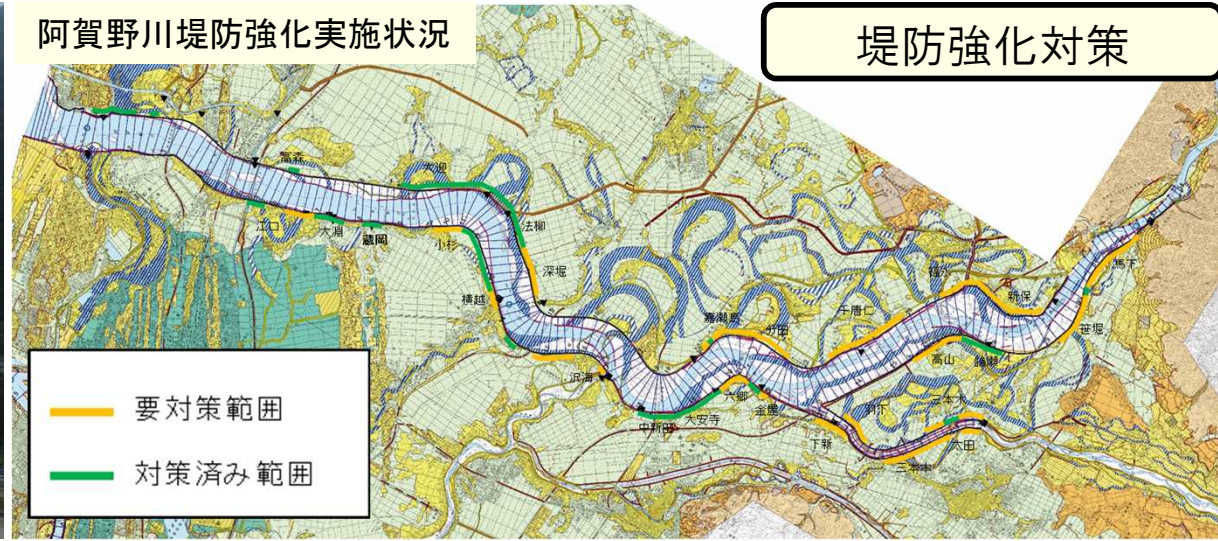
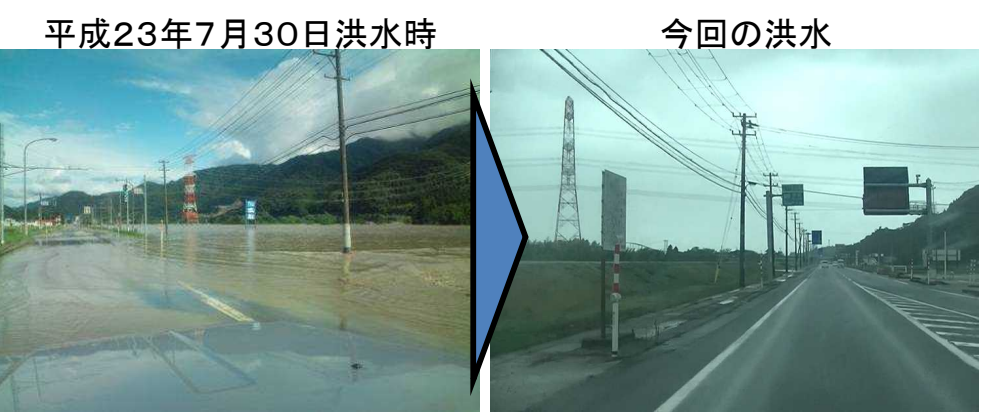
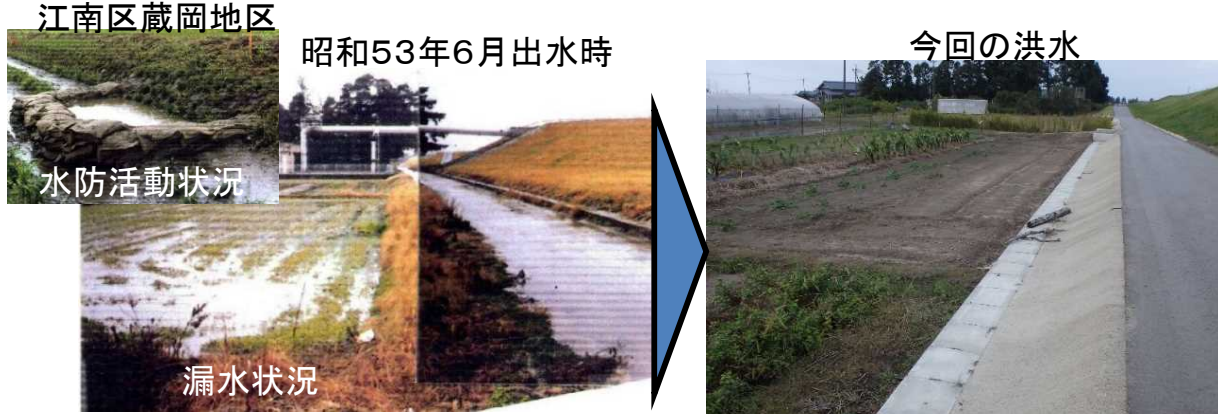
平成23年以降整備した築堤、浸透対策として実施した堤防強化などの整備により、平成23年7月洪水で生じた内水被害、堤防漏水・法崩れなど被害の発生はなかった。

阿賀野市小松地区では、平成23年7月洪水において浸水被害が発生したが、今回の洪水では、その後整備した築堤の効果により、浸水被害は発生していない。

阿賀野川の堤防は旧河道跡に築造され、土質も様々であるため、浸透に対する安全性が満足しない区間を多く有していることから、浸透に対し堤防強化対策を実施してきており、今回の洪水では水防活動に至る被害は生じていない。
