現状のリスク情報や取組状況の共有

(1) 現状の水害リスク情報

近年の洪水発生状況

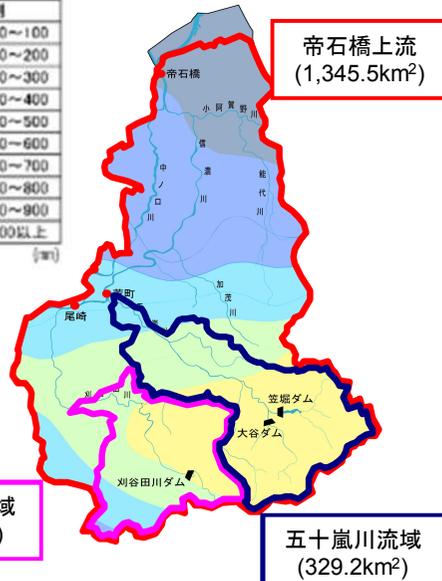
平成16年7月新潟・福島豪雨時

- 平成16年7月新潟・福島豪雨では、前線の停滞により、帝石上流域で総雨量約280mm、五十嵐川流域においては総雨量約400mmが観測され、五十嵐川・刈谷田川などで破堤氾濫が生じた。
- 平成23年7月新潟・福島豪雨では、前線の停滞により降雨が長期化し、帝石上流域で総雨量約450mm、五十嵐川流域においては総雨量約690mmが観測された。平成16年7月新潟・福島豪雨を上回る規模の出水で、信濃川(下流)の観測所では軒並み最高水位を記録したが、災害復旧事業の整備区間では外水氾濫は発生しなかった。

刈谷田川流域
(240.6km²)

帝石橋上流
(1,345.5km²)

五十嵐川流域
(329.2km²)

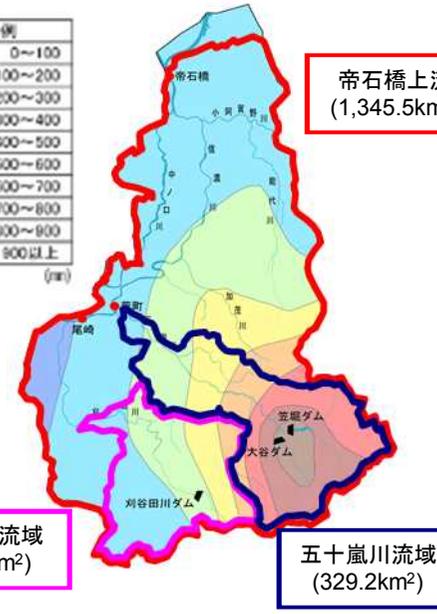
平成23年7月新潟・福島豪雨時

刈谷田川流域
(240.6km²)

帝石橋上流
(1,345.5km²)

五十嵐川流域
(329.2km²)

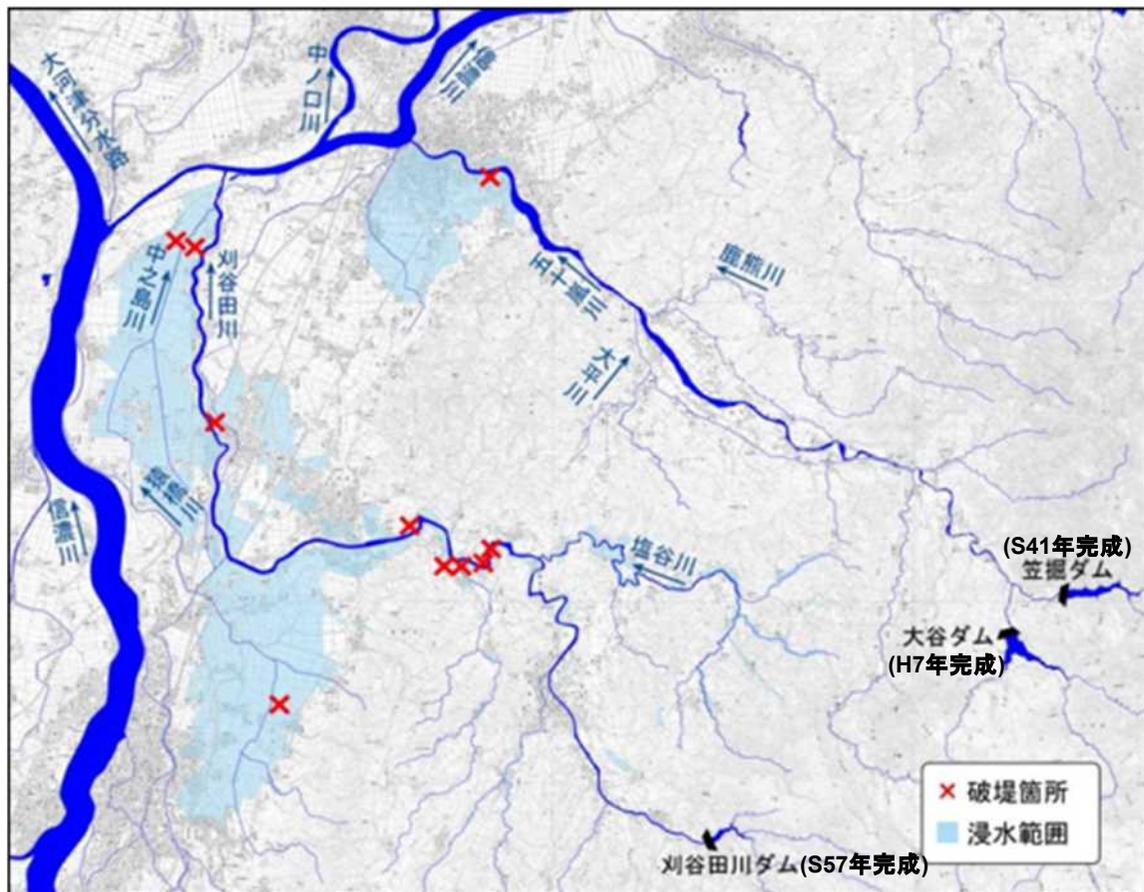
H16.7新潟・福島豪雨 浸水区域図

○H16.7新潟・福島豪雨は前線の停滞により、帝石上流域で総雨量約280mm、五十嵐川流域においては総雨量約400mmが観測され、五十嵐川、刈谷田川などで破堤氾濫が生じた。

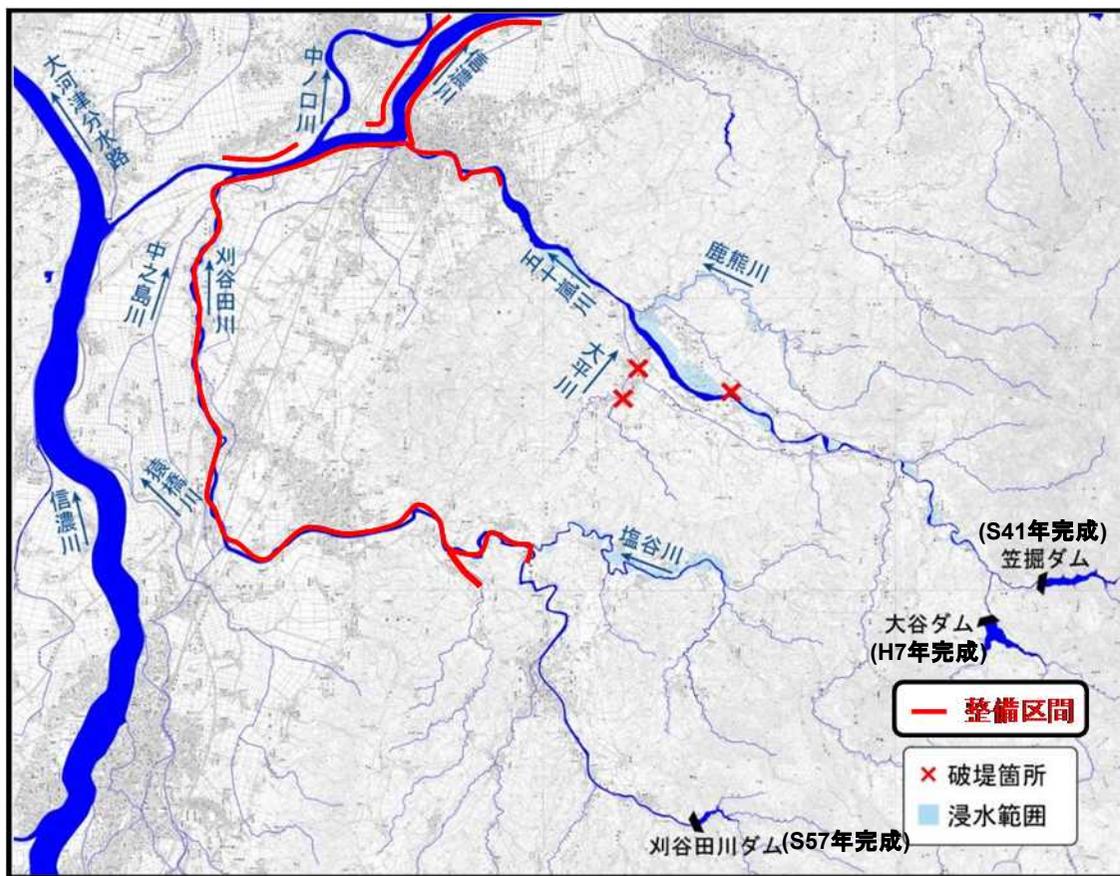
H23.7新潟・福島豪雨 浸水区域図

- H23.7新潟・福島豪雨は前線の停滞により降雨が長期化し、帝石上流域で総雨量約450mm、五十嵐川流域においては総雨量約690mmが観測された。
- 平成16年7月新潟・福島豪雨を上回る規模の出水で、信濃川(下流)の観測所では軒並み最高水位を記録したが、災害復旧事業の整備区間では外水氾濫は発生しなかった。

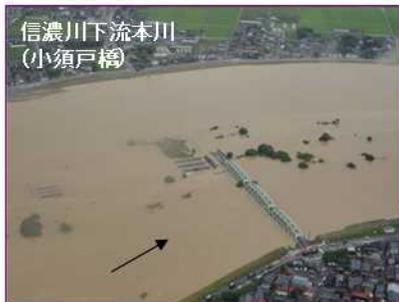
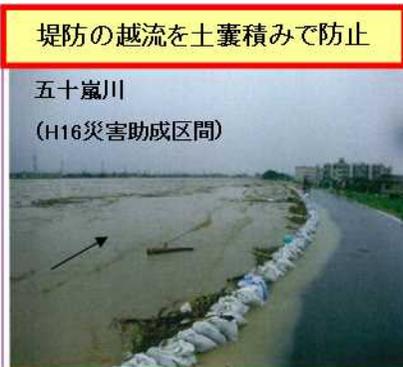
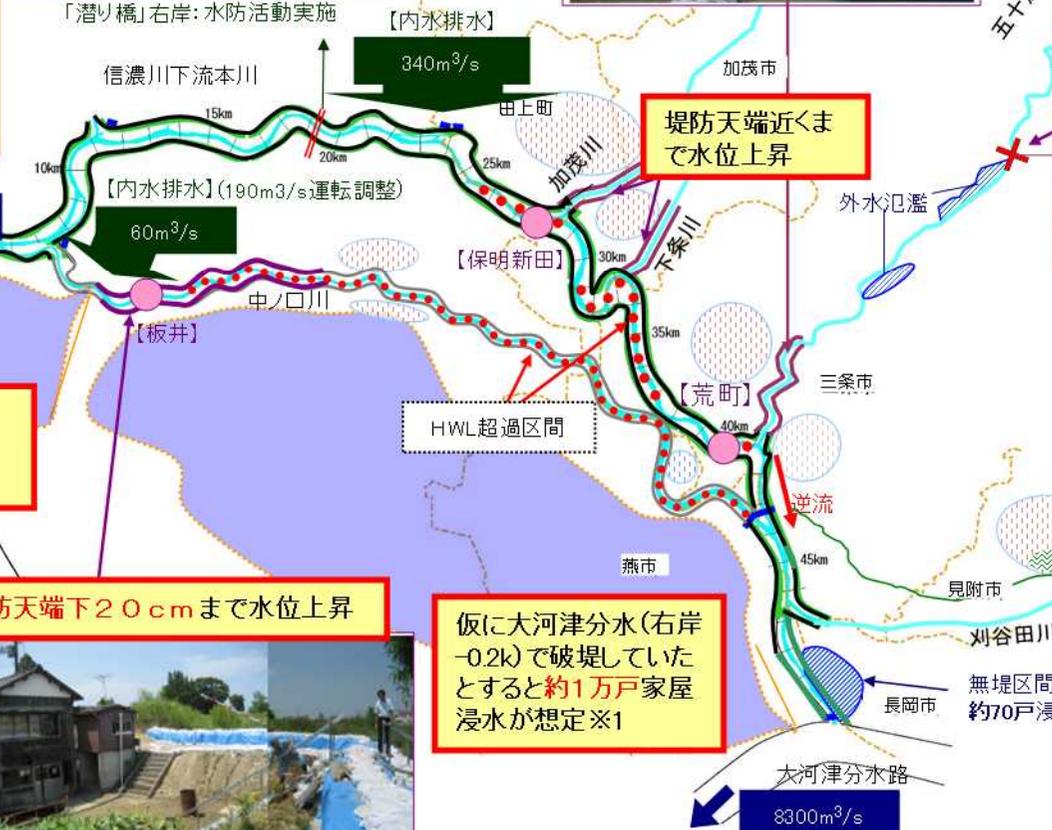
平成23年7月新潟・福島豪雨での被害状況

○H23.7新潟・福島豪雨はH16.7新潟・福島豪雨を上回る規模の洪水であり、信濃川・中ノ口川においてHWLを超過する区間が生じた。

笠堀ダム (H16後：ダム操作規則見直し治水機能向上)
【今次出水では異常洪水時防災(ただし書き)操作を実施】

刈谷田川ダム (H16後：治水容量拡大)

仮に中ノ口川(左岸3.2k)で決壊していたとすると、約1,500戸家屋浸水が想定

仮に大河津分水(右岸-0.2k)で破堤していたとすると約1万戸家屋浸水が想定※1

※1 大河津分水のはん濫想定は、H23.7洪水相当規模(8,900m³/s【小千谷地点】)での計算による

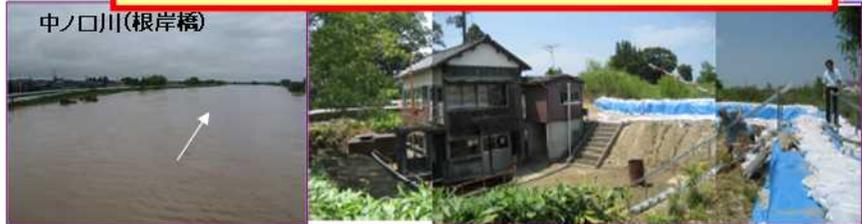
「カミノリ堤」区間：堤防天端下20cmまで水位上昇

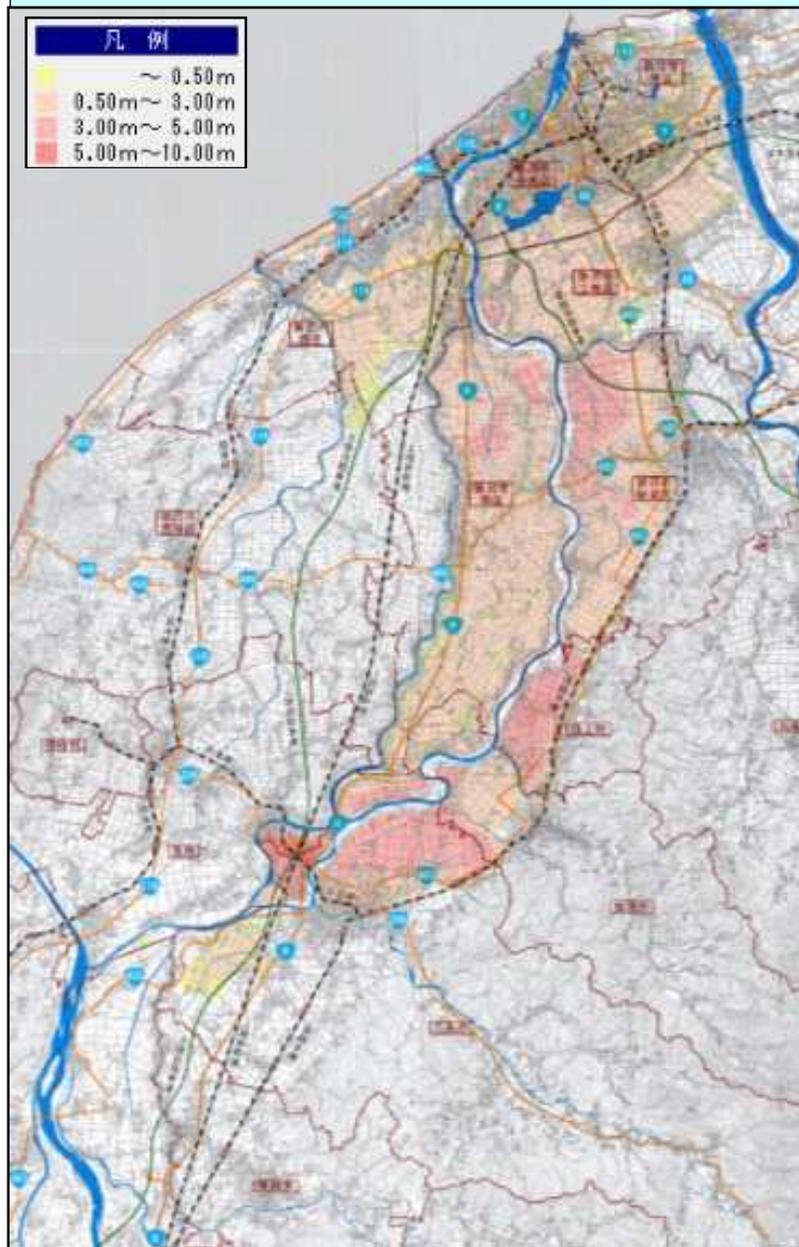
洪水浸水想定区域図(想定最大規模)

○信濃川(下流)における堤防が決壊した際の浸水想定区域図を信濃川下流河川事務所のHP等で公表。

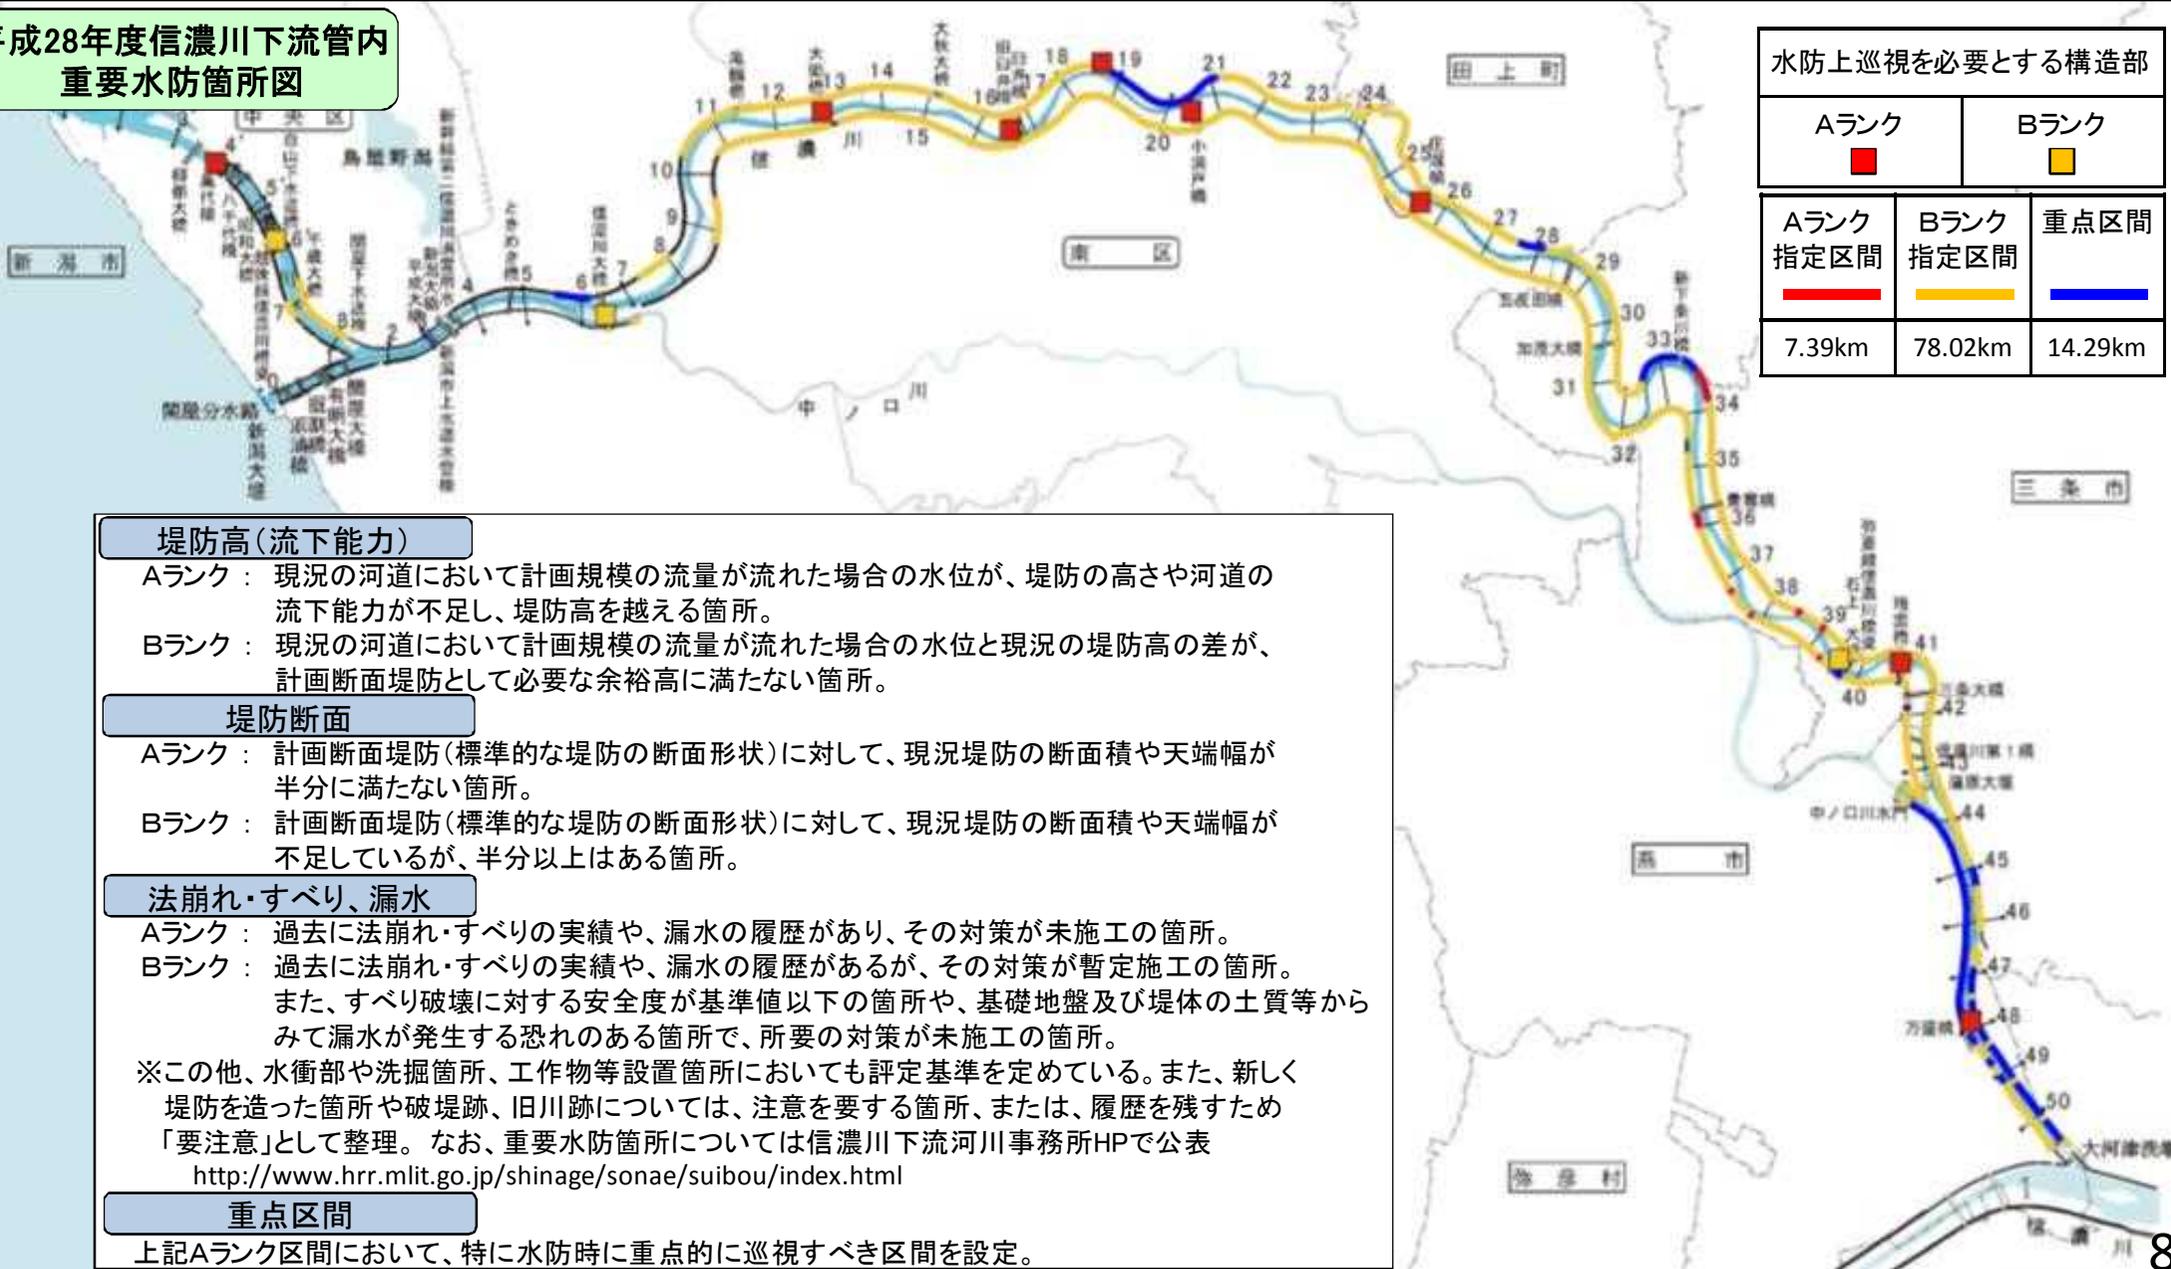
平成28年度信濃川下流管内重要水防箇所図

○現在の堤防の高さや幅、過去の漏水などの実績などから、危険箇所を早期に発見するために、あらかじめ水防上特に注意を要する区間を定め、重要度に応じて重要水防箇所として周知している。

- Aランク： 現況の河道において計画規模の流量が流れた場合の水位が、堤防の高さや河道の流下能力が不足し、堤防高を越える箇所。
- Bランク： 現況の河道において計画規模の流量が流れた場合の水位と現況の堤防高の差が、計画断面堤防として必要な余裕高に満たない箇所。

- Aランク： 過去に法崩れ・すべりの実績や、漏水の実績があり、その対策が未施工の箇所。
- Bランク： 過去に法崩れ・すべりの実績や、漏水の実績があるが、その対策が暫定施工の箇所。
また、すべり破壊に対する安全度が基準値以下の箇所や、基礎地盤及び堤体の土質等からみて漏水が発生する恐れのある箇所、所要の対策が未施工の箇所。

※この他、水衝部や洗掘箇所、工作物等設置箇所においても評価基準を定めている。また、新しく堤防を造った箇所や破堤跡、旧川跡については、注意を要する箇所、または、履歴を残すため「要注意」として整理。なお、重要水防箇所については信濃川下流河川事務所HPで公表
