# 千曲川・犀川の現状と課題

北陸地方整備局 千曲川河川事務所

# 千曲川・犀川の現状と課題（案）

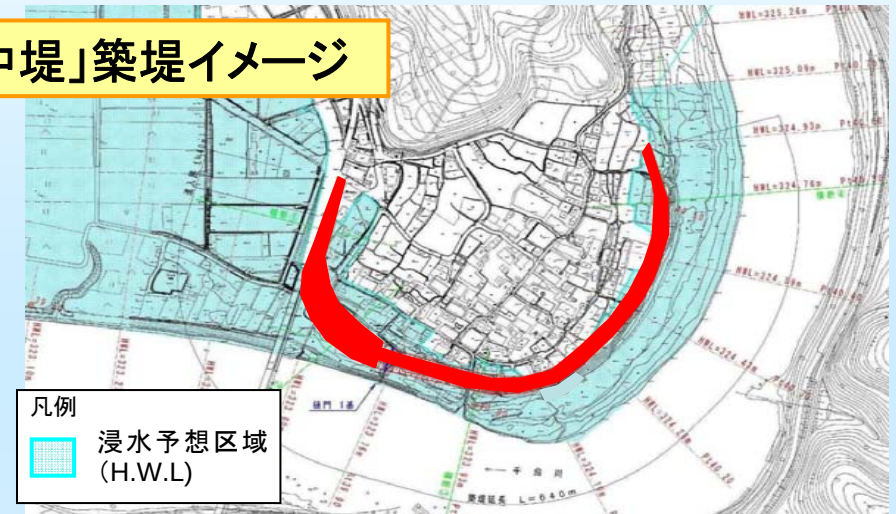
### 「輪中堤」築堤イメージ

- 中野市古牧地区は、昭和58年、平成16年、18年の出水により浸水被害が発生。
- 平成20年度より、**水防災事業**として、**経済的かつ治水効果の早期発現ができる「輪中堤方式」**により事業を実施。

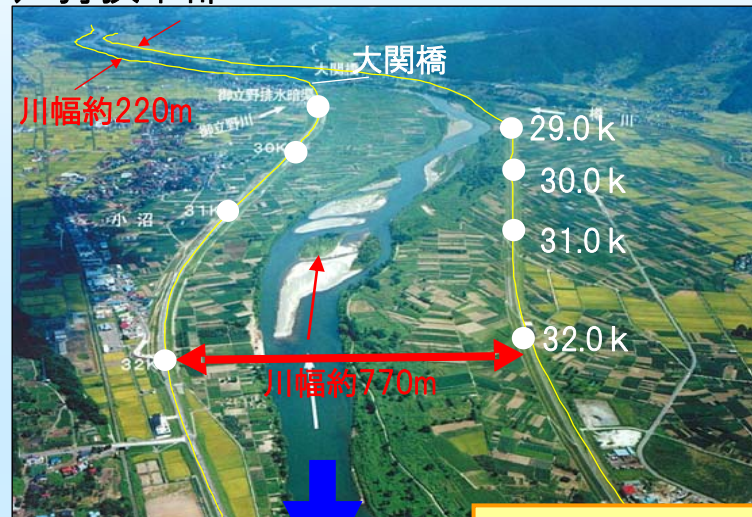
戸狩狭窄部

- 戸狩狭窄部、立ヶ花狭窄部では急激に川幅が減少。
- 狭窄部の上流では、堰上げにより水位が上昇。

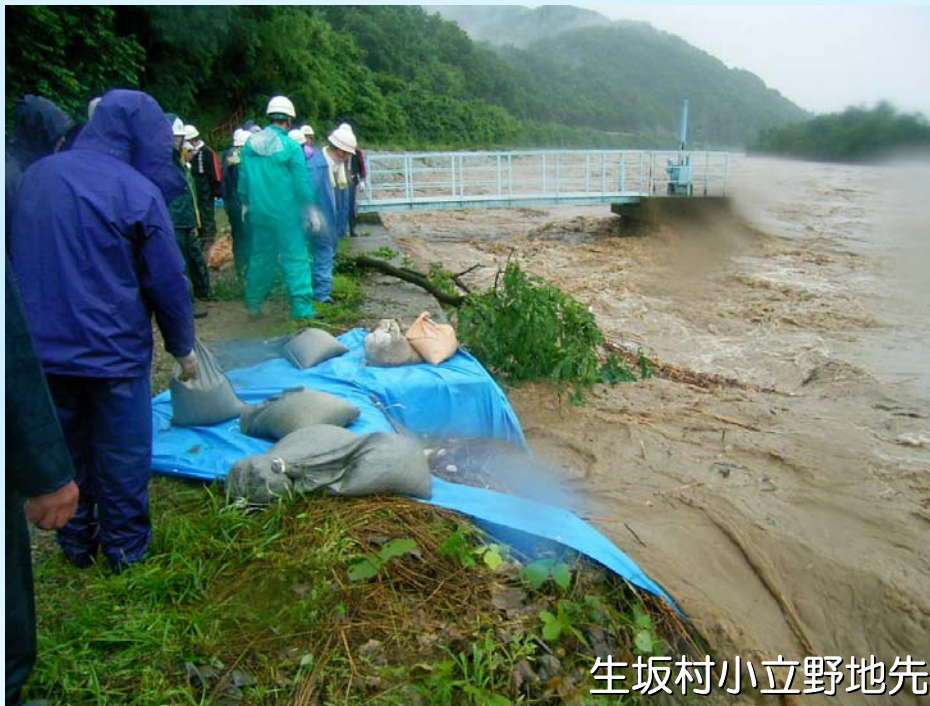
### 上流部の被災事例（護岸流出）

生坂村小立野地先

平成18年7月洪水における護岸、堤防・河岸の被災をうけた30箇所の内、21箇所が犀川合流点より上流で発生

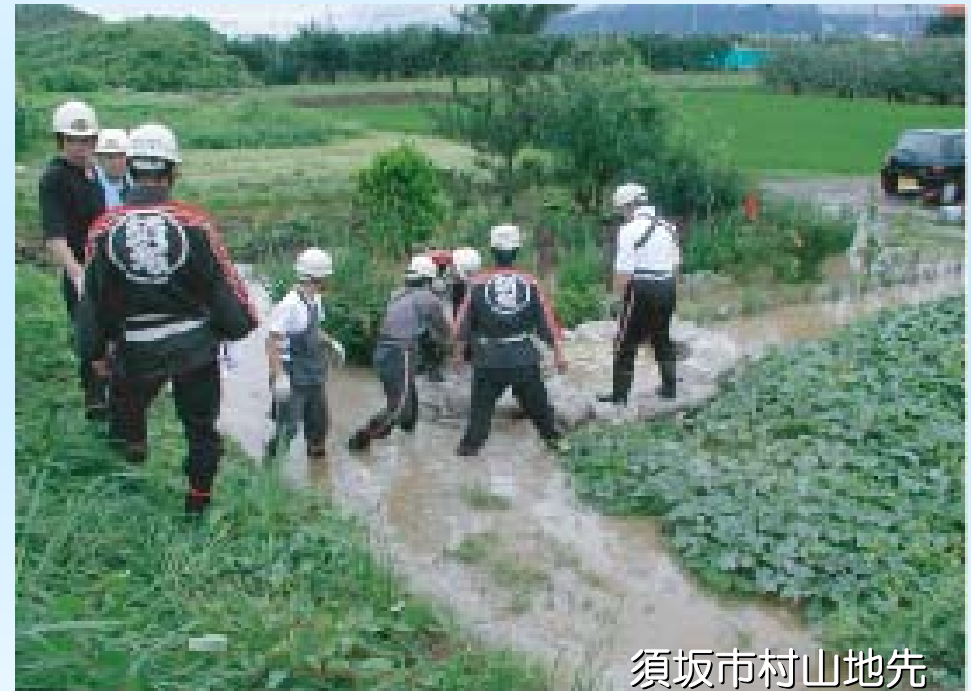
### 下流部の被災事例（堤防漏水）

須坂市村山地先

平成18年7月洪水における堤防漏水は、全て犀川合流点より下流で発生

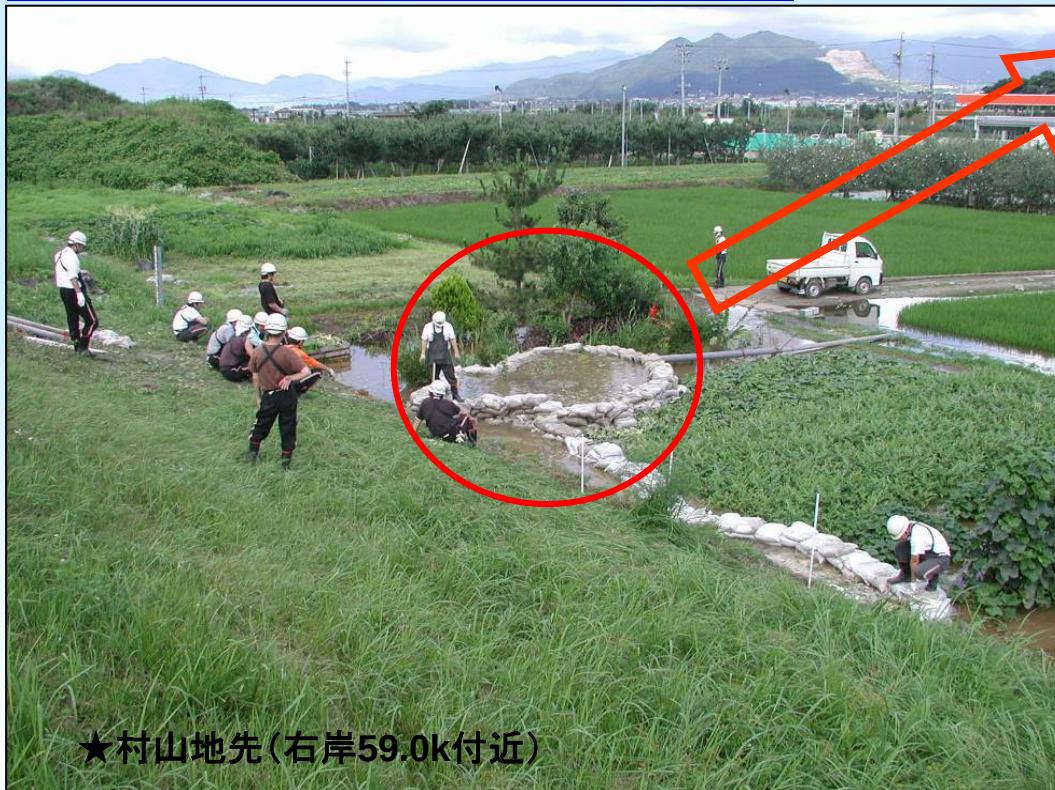
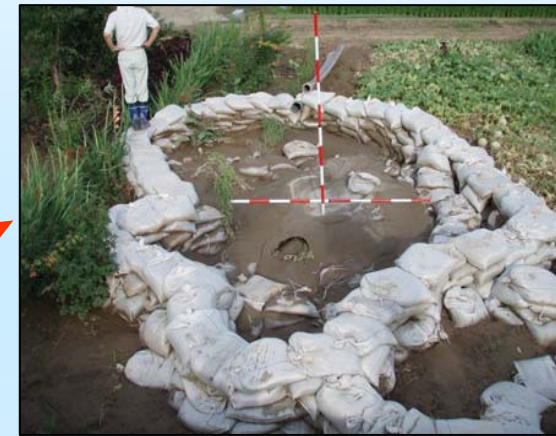
### H18年7月洪水 被災状況

- 千曲川では、昭和57年、58年洪水以来、堤防強化対策を実施。
- H18年7月豪雨災害では**48箇所（水防活動が21箇所）**で堤防漏水が発生。（平成19年度災害復旧完了）
- 過去に堤防強化対策を行った箇所でもパイピング現象が発生。

堤防からの漏水 21箇所 3,065m

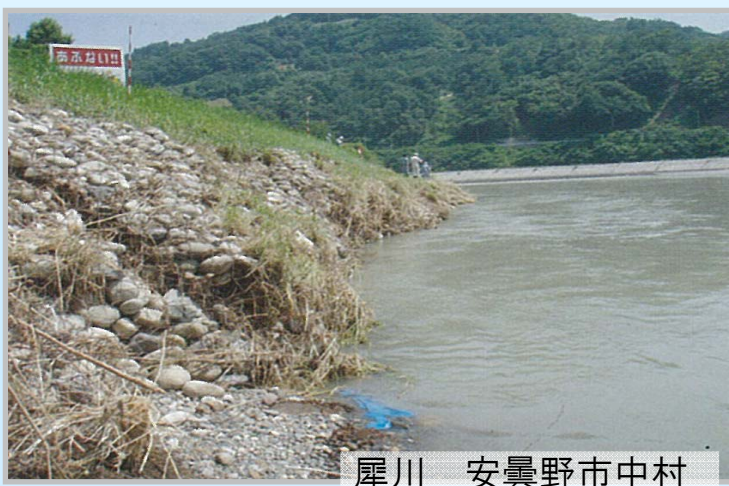
#### 護岸等の流出

- 上流部では、洪水時の高速流によって、堤防や護岸が被災。
- 平成18年7月豪雨災害では30箇所で護岸、堤防・河岸が被災。（平成19年度災害復旧完了）

17箇所  
3,270m

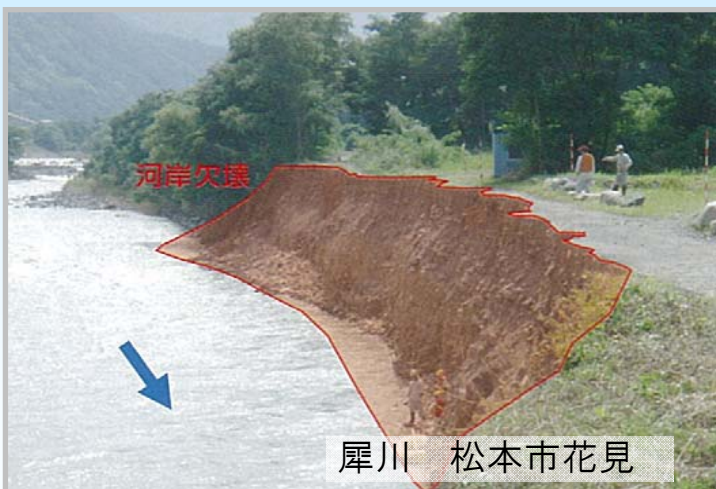
#### 堤防・河岸の決壊

13箇所  
2,190m

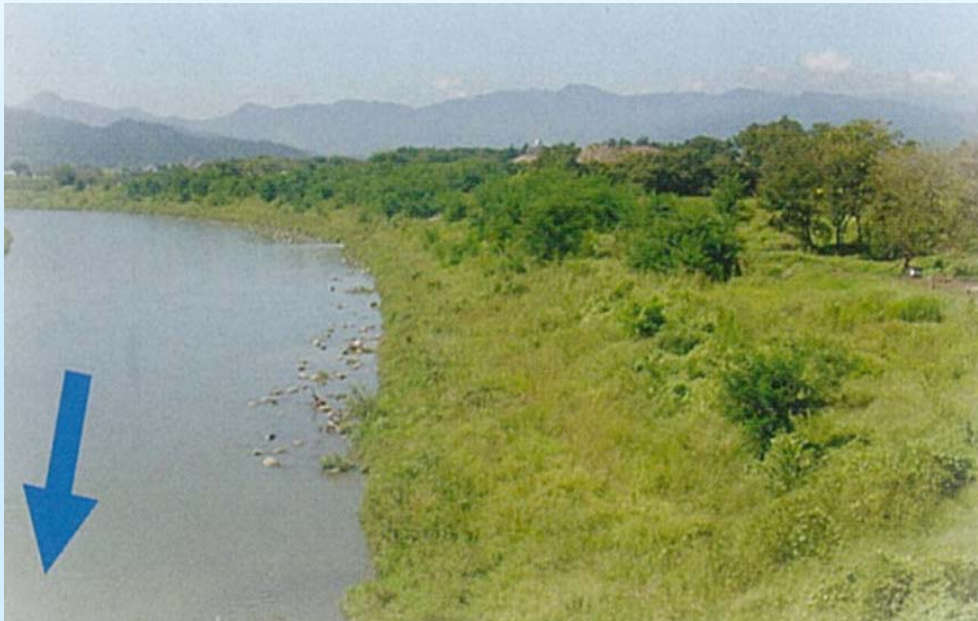
護岸工の対応

■災害復旧では、**生物の生息・生育・繁殖環境**と多様な河川景観の保全創出に**配慮**。

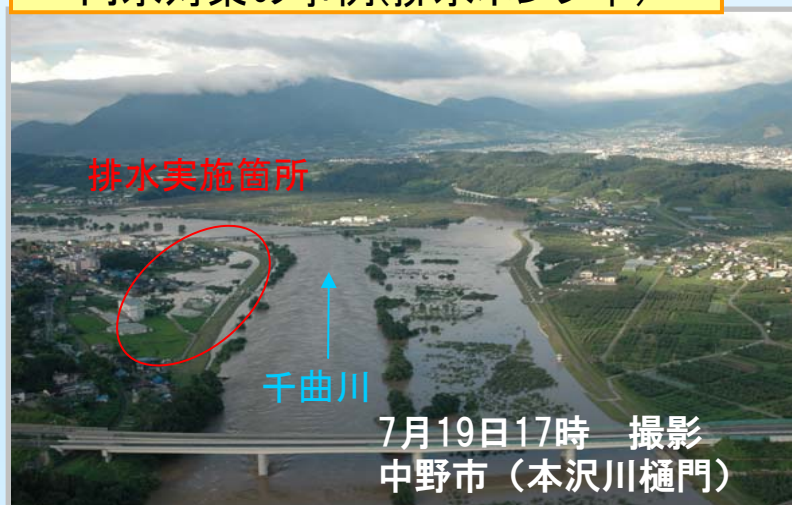
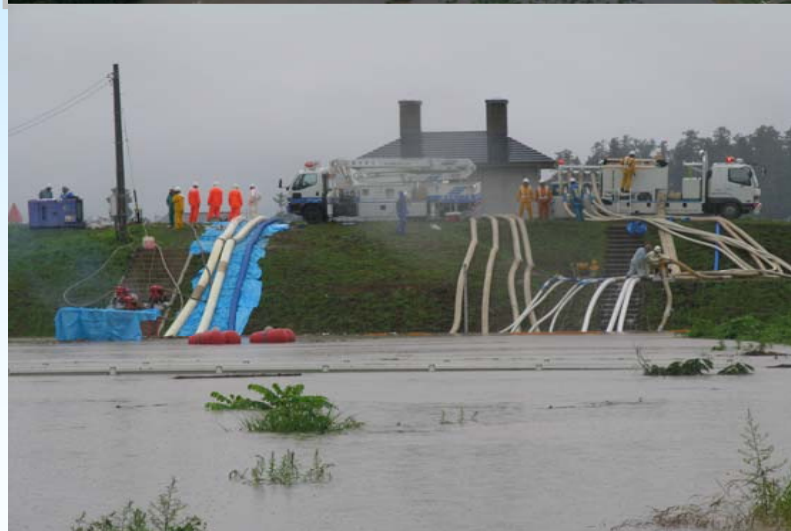
#### 内水対策の事例(排水ポンプ車)

- 平成18年7月洪水では、**排水ポンプ車等が出動し支川の内水被害を軽減。**
- 厳しい予算状況の下、機動的な内水対策を行うには、**排水ポンプ車で対応せざるを得ない状況。**

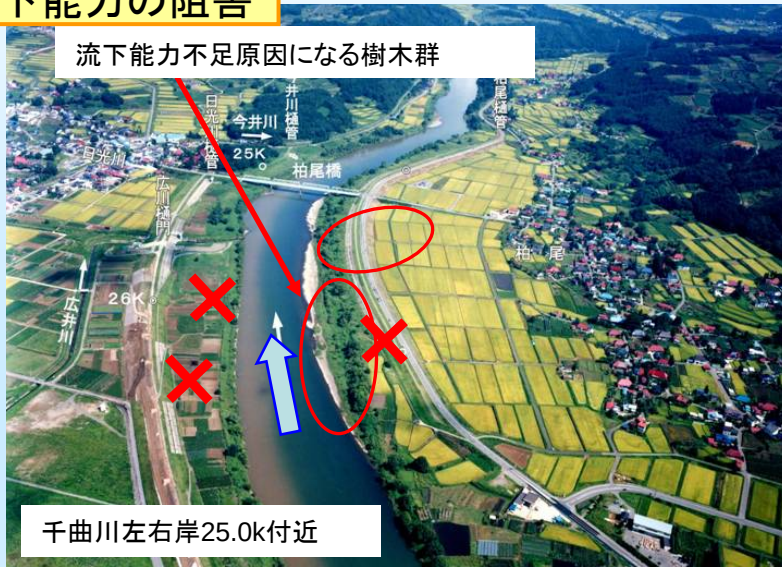
### 流下能力の阻害

■大量に繁茂した河道内樹木は、流下能力阻害や流木の発生、視認性の悪化など、河川管理上悪影響を及ぼす。

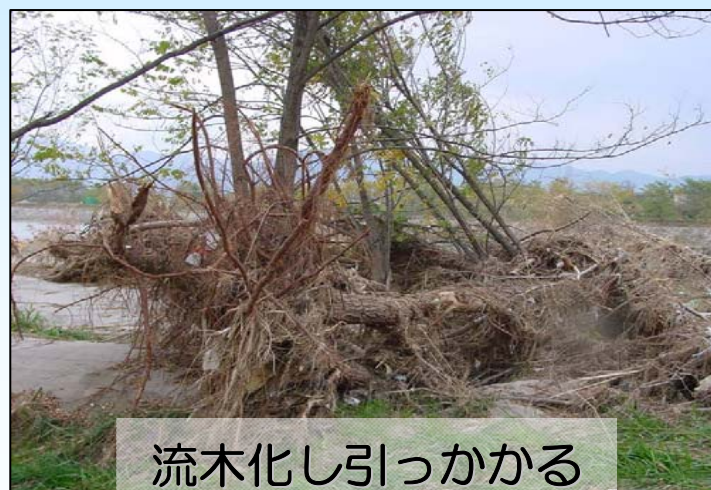
ハリエンジュは**根が浅い**ため、洪水時は、簡単に流されてしまい、河川管理上悪影響を及ぼす。

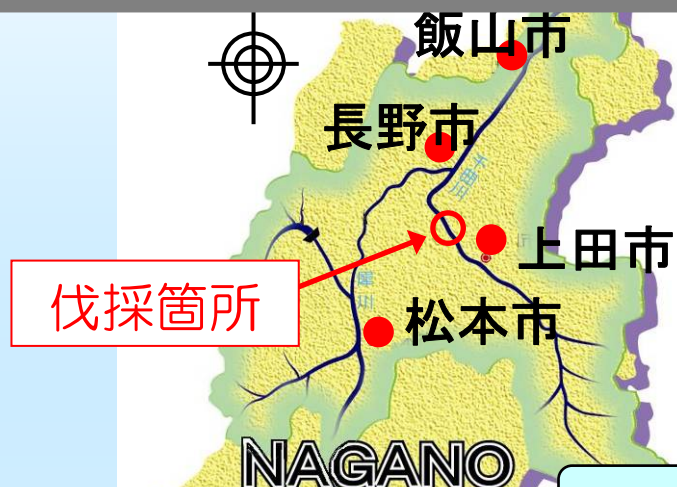
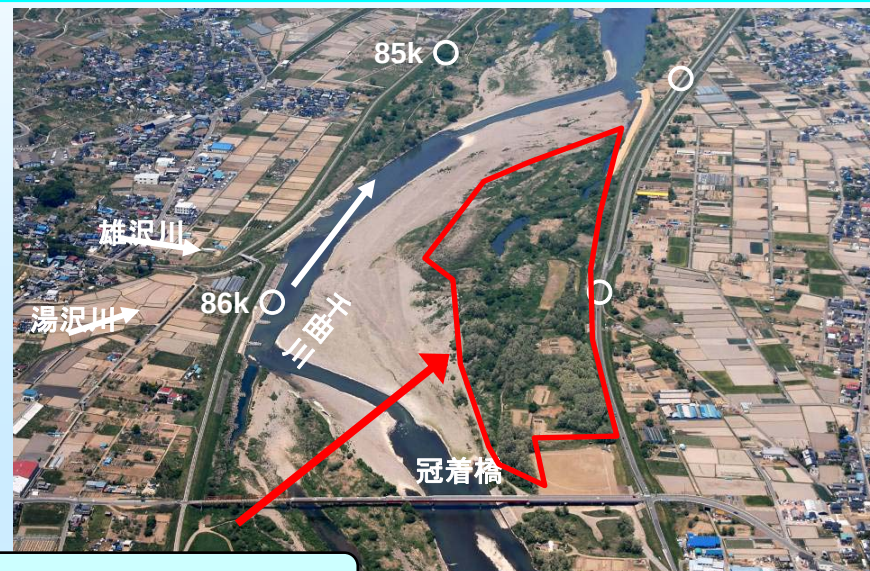
##### 河道内樹木の伐採事例（平成19年度実施）

■千曲川河川事務所では、**流下能力不足箇所、巡視等の視界確保、環境対策**を目的に、**河道内樹木伐採を継続的に実施**。

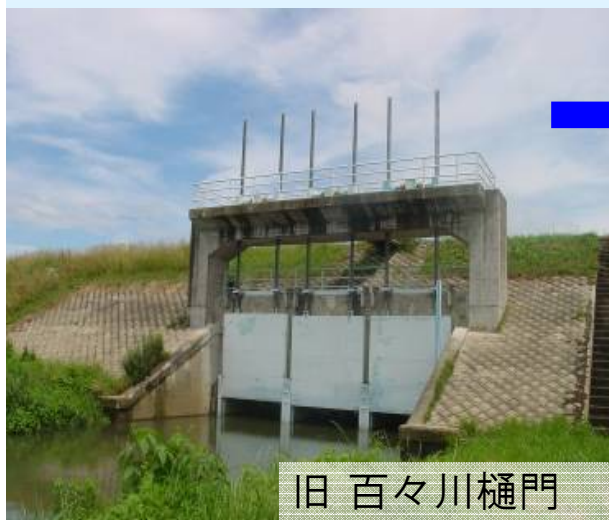
- 河川管理施設における**機器の故障等は、甚大な被害を引起こす**ため、施設点検を継続的に行い、その都度補修等を実施。
- 今後、施設が老朽化していく中で、適正な維持管理によって長寿化を図る。

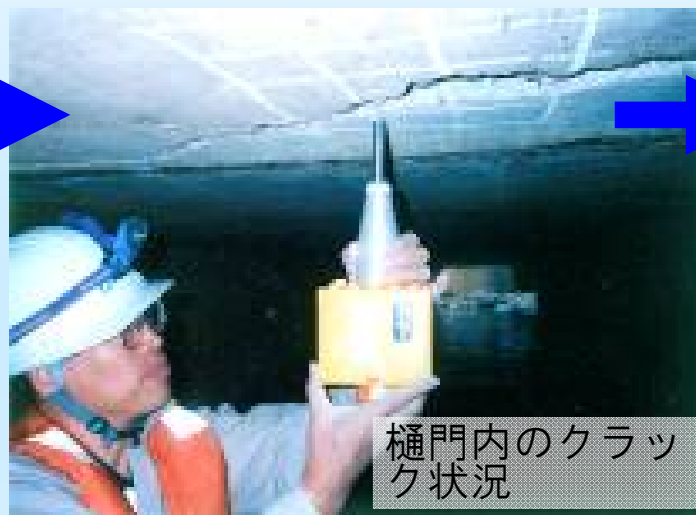
設置後70年経過（昭和9年設置）。

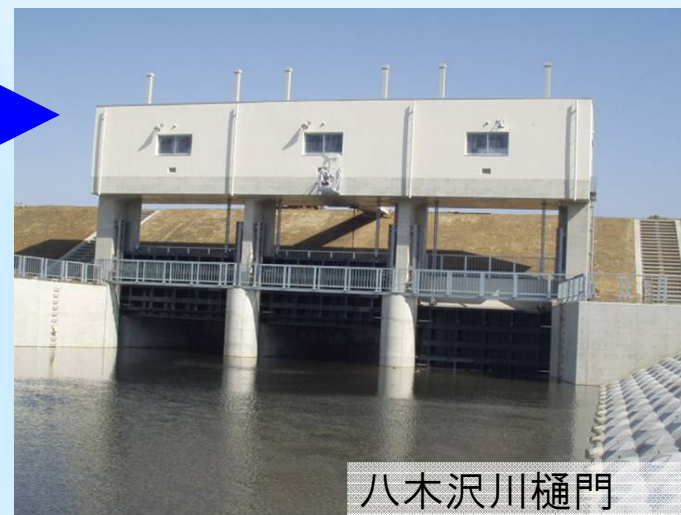
老朽化に伴い、樋門内はクラックによる漏水や鉄筋の露出等損傷が著しい。

支川改修に伴う樋門の流下能力確保とあわせて、八木沢川樋門を改築（H19年完成）

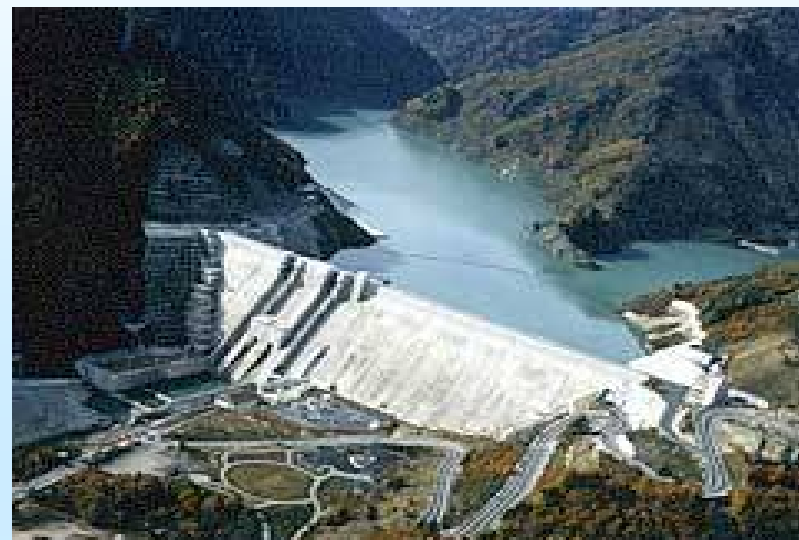
長野市水道の水源の1つである大町ダム

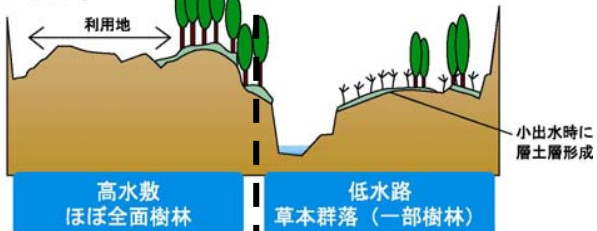
④1986年～1997年

- 砂利採取等の影響による河床低下により流路が固定し、高水敷の乾燥化が進行。
- 高水敷には陸地で見られるような植物が繁茂し、河原特有の植物は減少。

＜97.0km付近の地形・地被状態の変遷横断面図＞

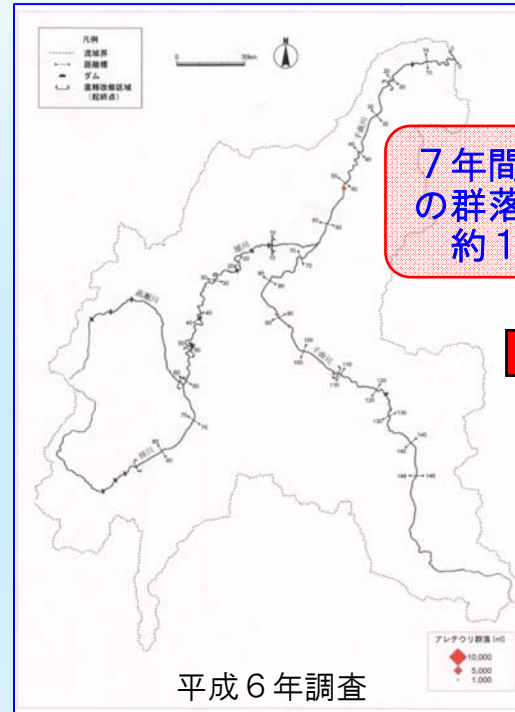
7年間でアレチウリの群落面積が約160倍に拡大

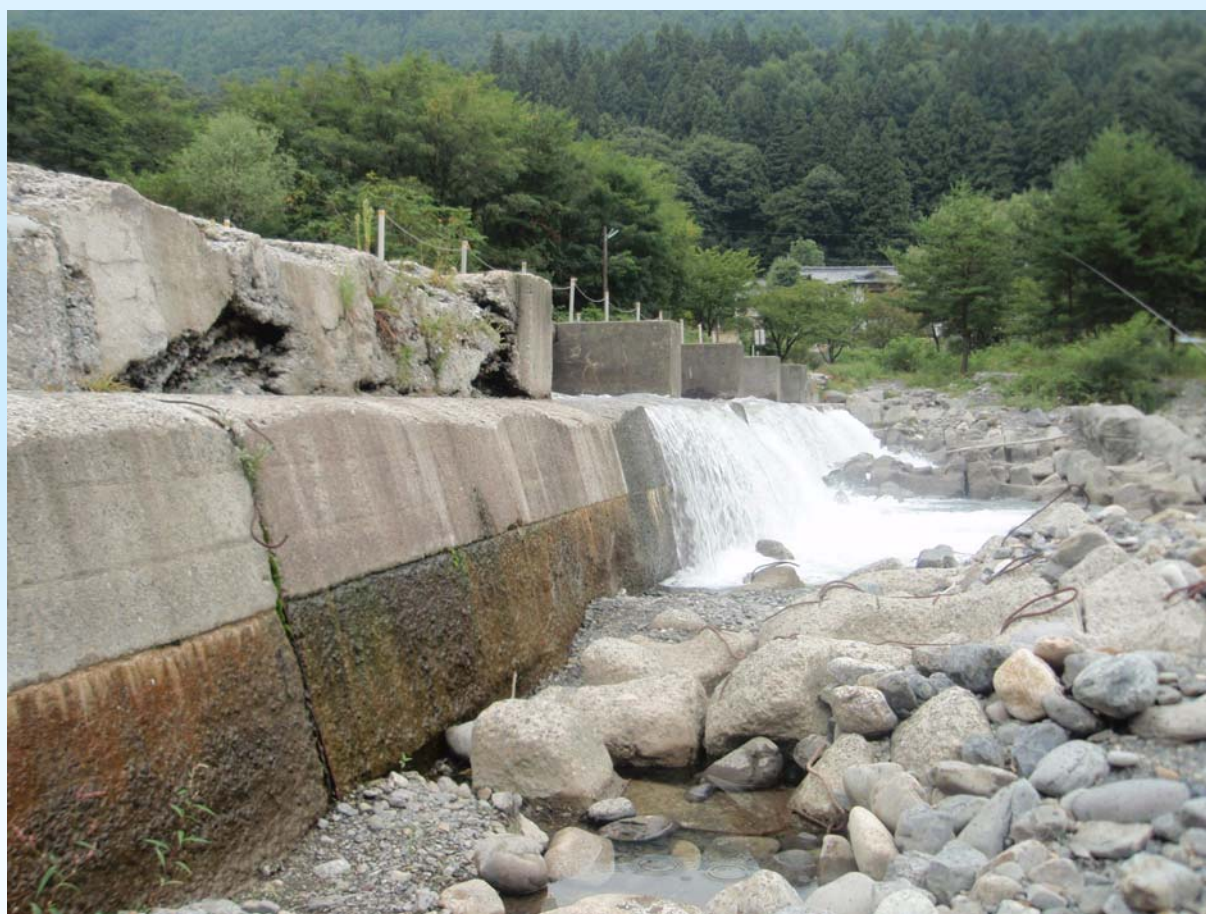
旧赤松頭首工(犀川)の状況
