第3章 河川の現状と課題

第1節 洪水と治水事業の沿革

第2節 治水の現状と課題

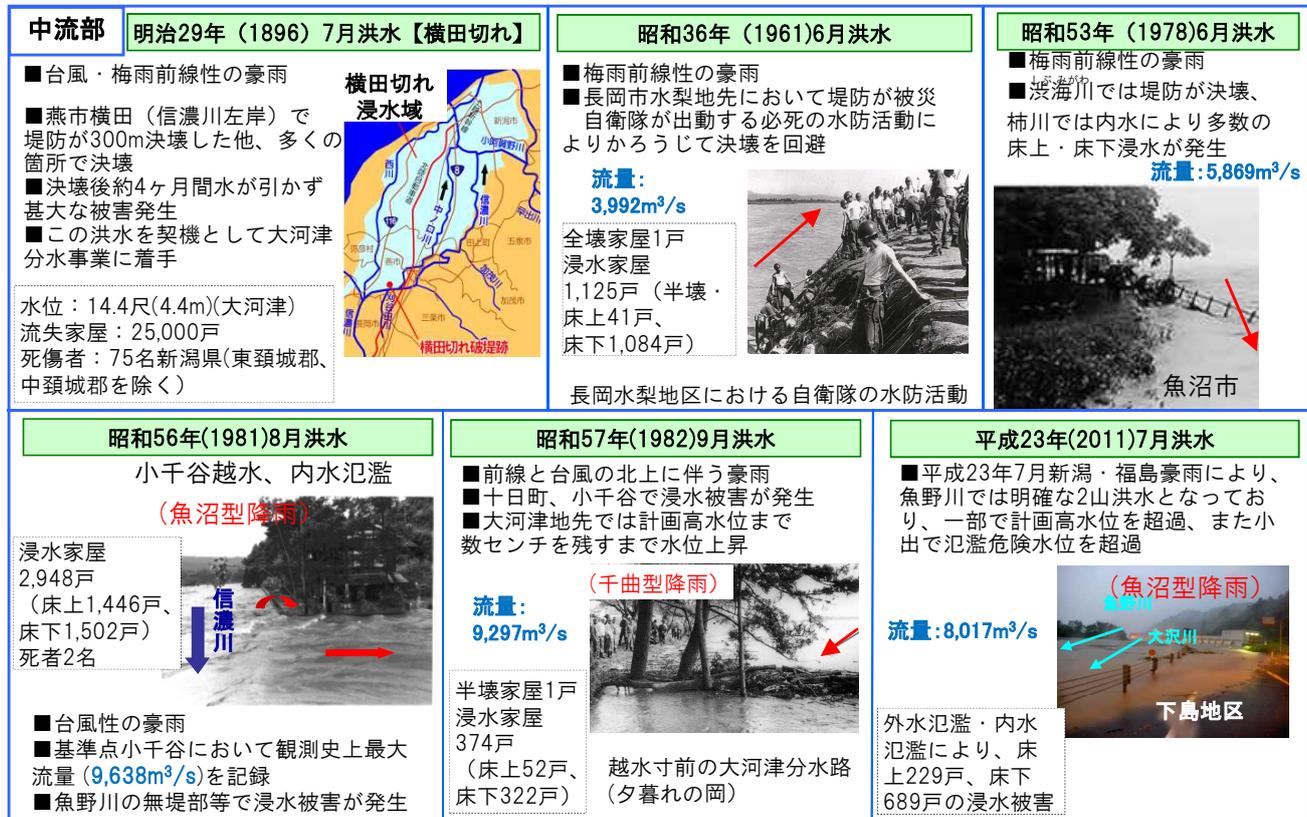
図4 主な過去の洪水（中流部）

※流量の記載は、小千谷地点観測流量

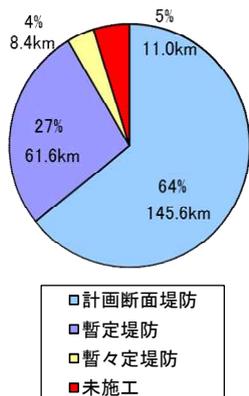
図8 上流部の堤防整備状況

上流部では、堤防必要区間延長の約4%が未施工（無堤区間）であり、平成18年7月洪水でも浸水被害が発生しています。

また、堤防整備状況も計画断面堤防が約64%と未だに堤防整備率が低い状況にあります。

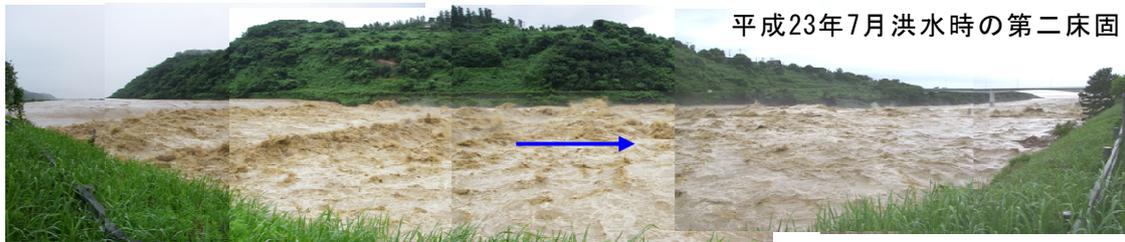
写真 4 大河津分水路全体図と洪水時の様子

大河津分水路は、通水以来、上流域の洪水を日本海に流下させ、下流部の洪水を最小限にとどめるとともに、可動堰・洗堰により適正に分派して利水機能を確保し、越後平野発展の礎となってきました。一方で、河口に向かい川幅が狭まる形状のため、河積が不足しており、平成23年7月洪水では、分水路の直上流で計画高水位を超過し、危険な状態となりました。

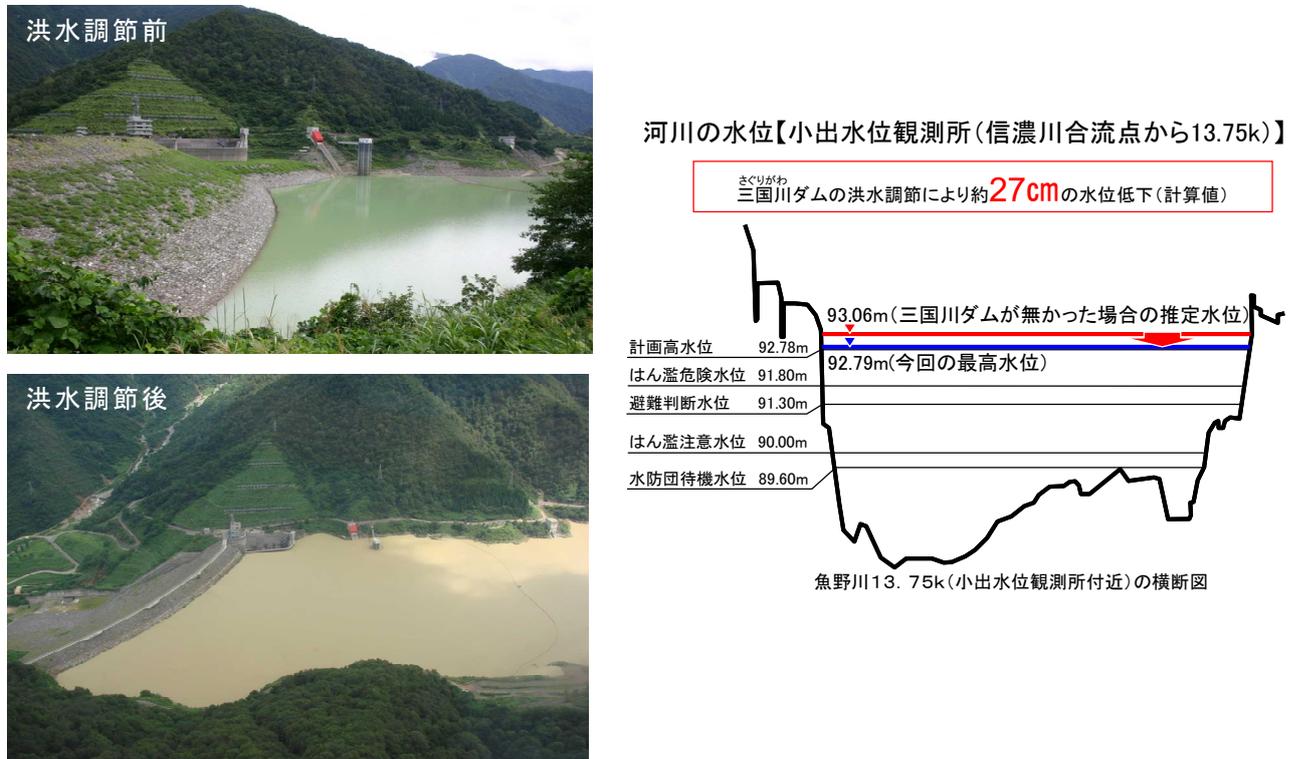
図14 平成23年7月洪水時における三国川ダムの洪水調節の様子

平成23年7月洪水では、三国川ダムへ流入する水量を貯水したことにより、小出地先において、約27cmの水位低下効果があったと推定されます。

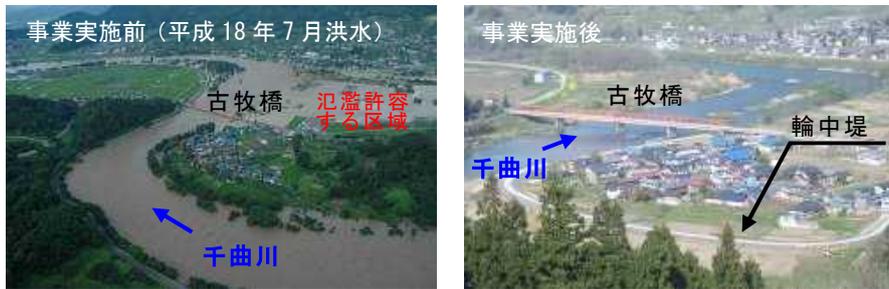
千曲川や信濃川(十日町地区)及び魚野川には、洪水時に氾濫を許容し洪水流を貯留する「遊水」機能があり、これらを有する箇所を保全していく必要があります。

写真 5 土地利用一体型水防災事業で輪中堤を整備した中野市古牧地区(千曲川)

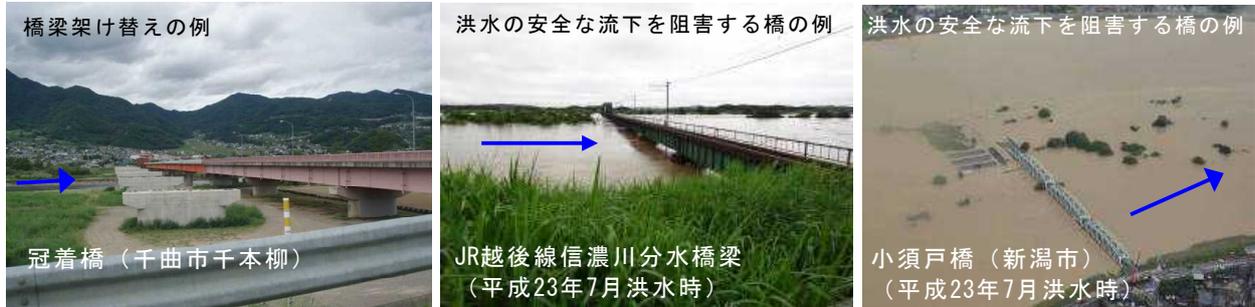
写真 8 改築が必要な横断工作物の例

特に、下流部では、平成23年7月洪水時に小須戸橋等の橋桁の一部が水面下にもぐり、洪水の安全な流下を阻害する事象が発生しました。

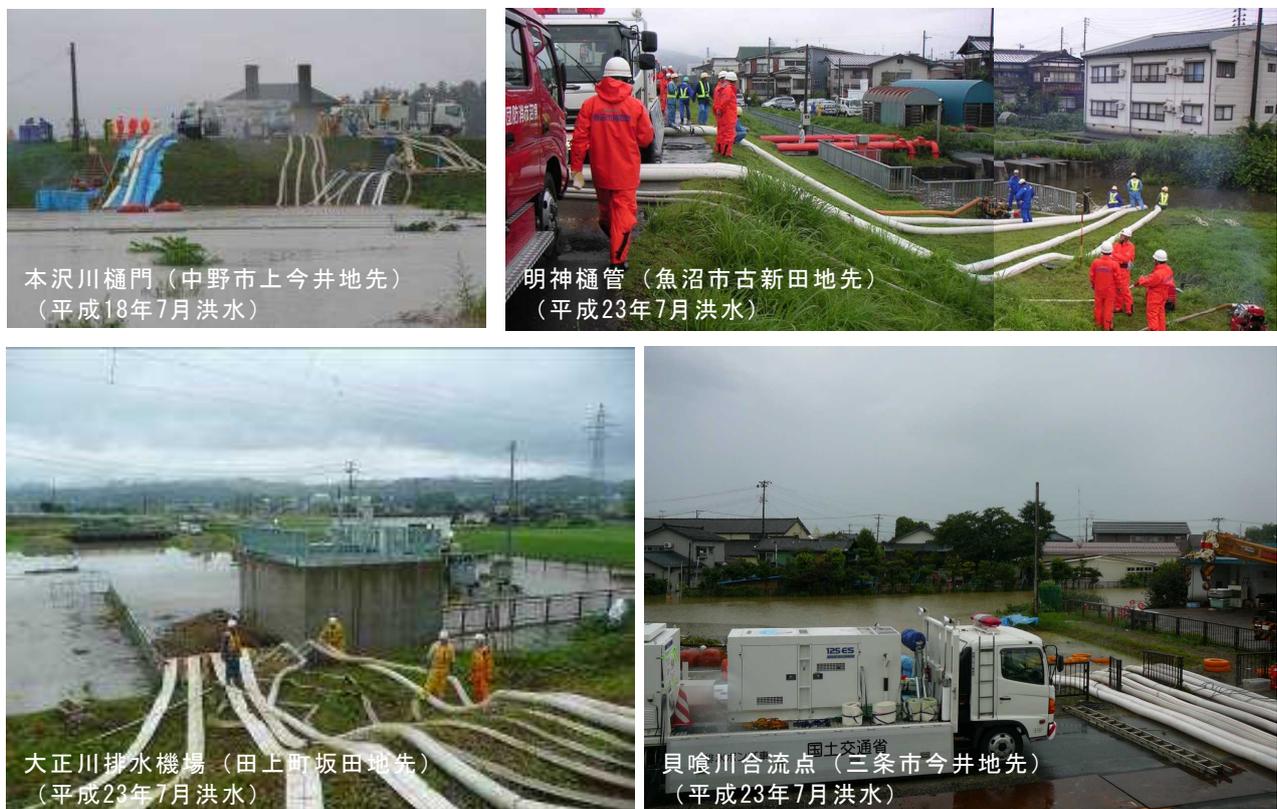
写真 9 内水被害発生と対策の実施状況

特に下流部は、亀田郷や白根郷などの海拔ゼロメートル地帯となる低平地を含むため、自然排水が困難で内水被害が発生しやすい状況です。平成23年7月洪水において、派川中ノロ川の下流区間で、洪水のピーク水位が堤防天端近くに達する危険な状態となったため、内水排水の調整を実施しました。

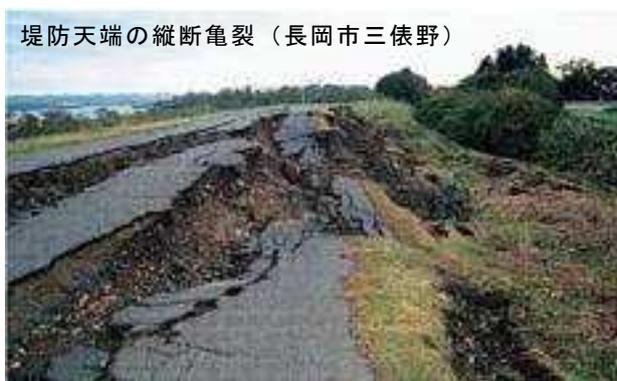
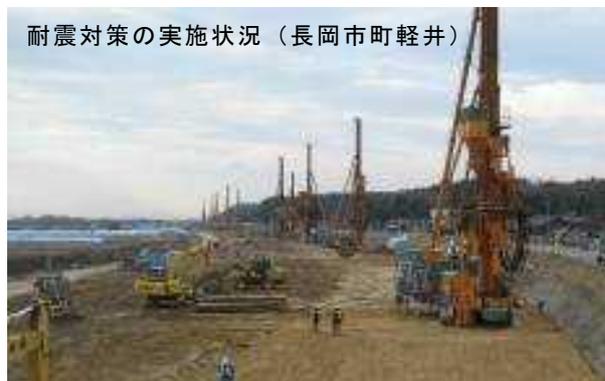
写真 10 新潟県中越地震(左)及び新潟県中越沖地震(右)による堤防の被災状況

堤防天端の縦断亀裂（長岡市三俣野）

耐震対策の実施状況（長岡市町軽井）

昭和39年に発生した新潟地震では、昭和大橋の落下の他、液状化で河川管理施設が被災したことによる津波の浸水等により甚大な浸水被害が発生しました。また、平成16年10月の新潟県中越地震や平成19年7月の新潟県中越沖地震では、堤防の亀裂被害など河川管理施設の被害が発生しました。さらに、平成23年3月11日の東北地方太平洋沖地震では、東北地方において沿岸を襲った津波により、未曾有の大災害が生じ、海岸のみならず河川を遡上した津波が河川堤防を越えて沿川地域に甚大な被害が発生しました。こうしたことから、堤防等の耐震照査を実施し、必要な耐震対策を実施するとともに、河川管理施設の津波対策についても今後検討する必要があります。

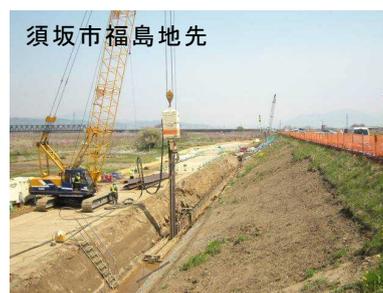
写真 12 漏水対策工事

また、旧河道上に堤防が施工されている箇所が確認され、このような箇所では浸透に対する安全性が低くなっていることから、浸透対策を実施する必要があります。

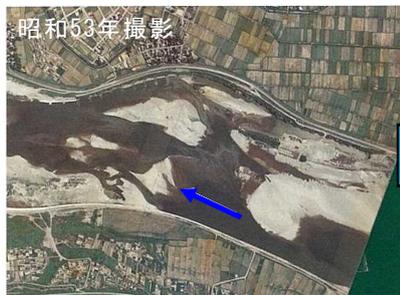
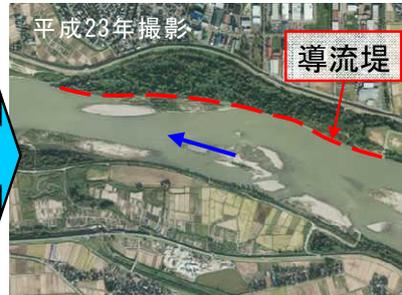
写真14 長岡市水梨地区における水衝部対策工実施例

施工前

導流堤の施工により低水路が安定

また、洪水時の河床変動が激しく、みお筋が不安定であり、水衝部の位置が変化します。そのため、侵食の発生箇所が予測困難な状況にあり、堤防等の安全性確保が必要です。

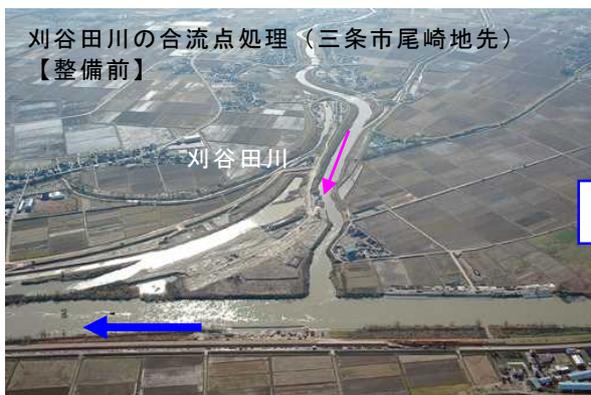
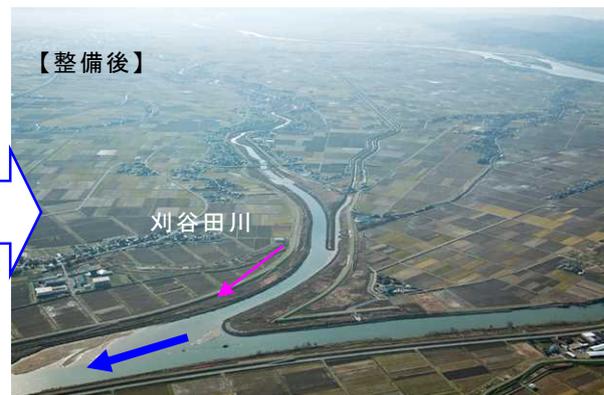
写真15 合流点処理の実施例

支川合流部では、支川の洪水を安全に流下させるために、堤防整備や樋門・樋管の整備等の支川合流点処理を実施しています。

刈谷田川の合流点処理（三条市尾崎地先）
【整備前】

【整備後】

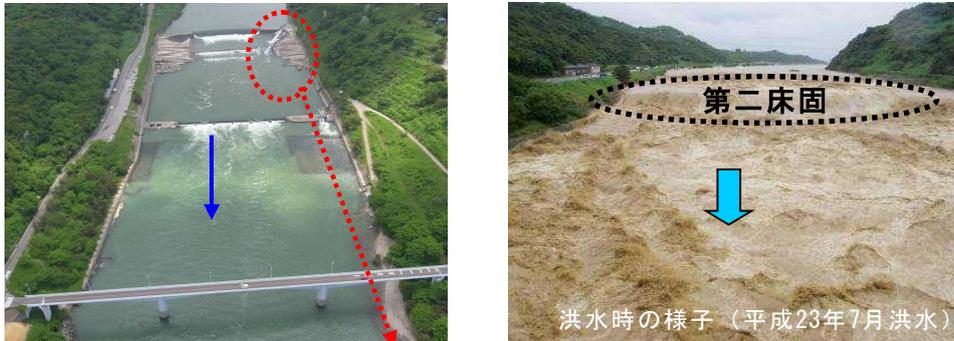
写真 16 大河津分水路 第二床固の老朽化状況

第二床固のひび割れ発生状況
(平成21年調査)

大河津分水路では、河床洗掘を防止するための第二床固に対して、昭和6年の完成以降に補強工事を繰り返し、同47年に第二床固副堰堤、平成2年に第二床固バツフルピアが完成しました。さらに、大正11年に完成した大河津洗堰が老朽化したことや堰下流の河床が異常に低下したことを受けて、平成4年より大河津洗堰の改築に着手しました(同13年に完成)。昭和6年に完成した大河津可動堰についても、堰柱の劣化やゲートの腐食、流下能力の向上、右岸堤防の水衝部等に対応するため、可動堰の改築に平成15年から着手しました(同26年に完成)。また、平成16年10月には新潟県中越地震、同19年7月には新潟県中越沖地震に見舞われ、災害復旧事業として堤防の液状化対策

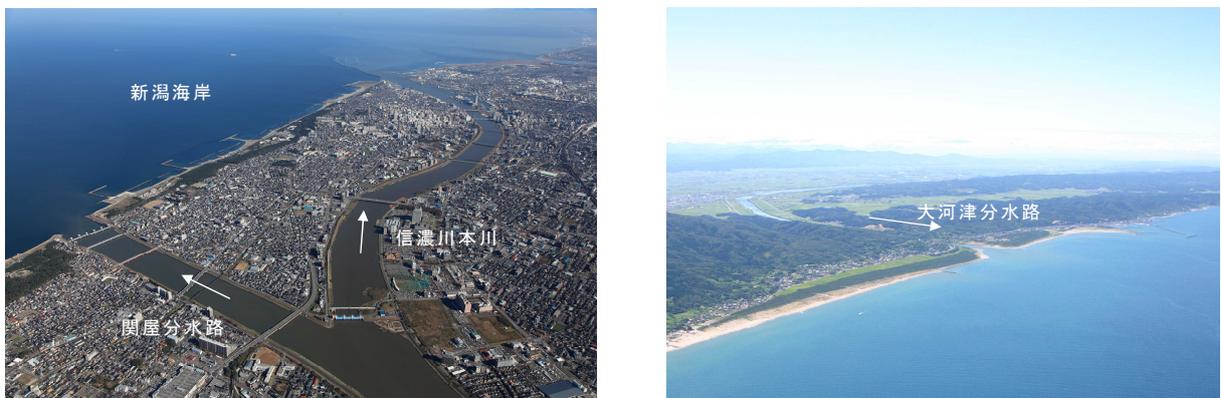
写真 20 下流部、中流部の河口の状況

大河津分水路の通水により、分水路の河口では汀線が前進した一方で、供給土砂量が減少した下流部の河口（関屋分水路含む）付近では、水溶性天然ガス採取による地盤沈下等の影響もあり、汀線が後退していったことから、海岸保全施設整備により侵食制御を図っています。

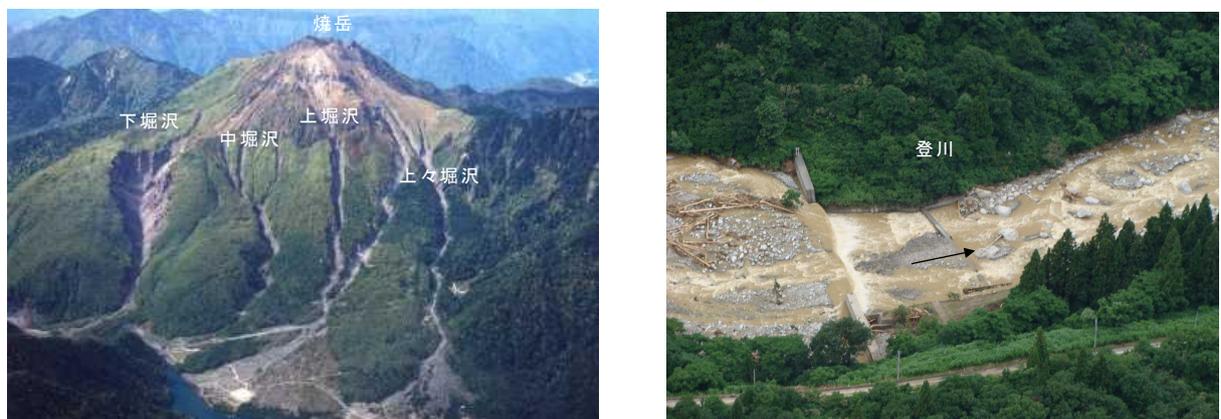
写真 21 梓川、魚野川上流域の荒廃状況、砂防堰堤の堆砂状況

信濃川水系では、梓川、高瀬川及び魚野川等の上流域をはじめとする生産土砂量の多い山地を抱えており、過去より幾度となく土石流や土砂・洪水氾濫による災害が発生してきたことから、砂防施設の整備により、土砂の流出・抑制を図っています。一方で、崩壊地を抱える一部のダムでは想定を超える土砂が堆積しています。

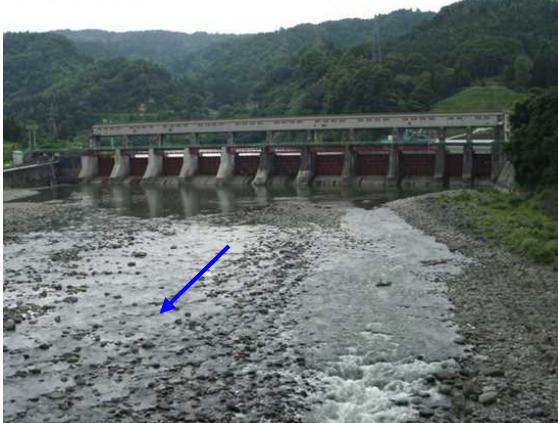
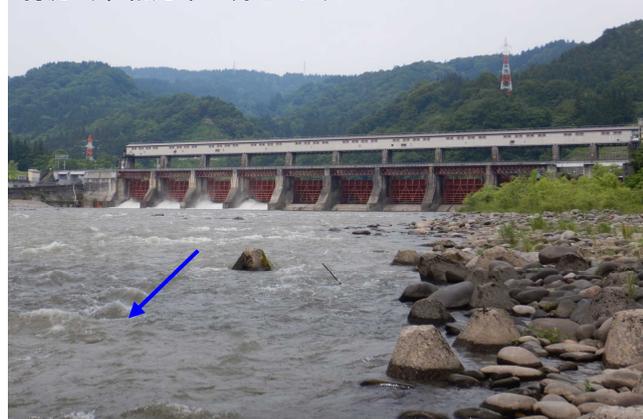
写真 25 宮中取水ダムの放流による減水区間の改善状況

このため、中流部における水環境及び水利用の現状をより正確に把握するとともに、水環境と水利用の調和のための方策を検討し、その実現に努めることを目的として、平成 11 年 1 月に「信濃川中流域水環境改善検討協議会」が設立されました。第 8 回協議会において宮中取水ダムで試験放流の実施が承認され、平成 13 年 7 月 20 日より試験放流及びその調査を開始しました。

その後、平成 20 年に JR 東日本による不適切な取水が判明し、水利権の取り消しを経て、同 21 年 3 月の第 19 回協議会では「信濃川中流域の河川環境改善に係る提言」、同 22 年の第 21 回協議会において、5 ヶ年の新たな試験放流及びその効果検証のための追加調査の実施、検証委員会による検証・評価が承認され、同 22 年 6 月に再許可となりました。その後、更なる 5 ヶ年の試験放流を実施し、平成 27 年 3 月の第 26 回協議会において試験放流の効果検証結果が報告・承認され、同 27 年 6 月に水利使用更新の許可時に、維持流量を 40m³/s に決めました。

試験放流前(平成 13 年 7 月 19 日)

現況(令和元年 6 月 21 日)

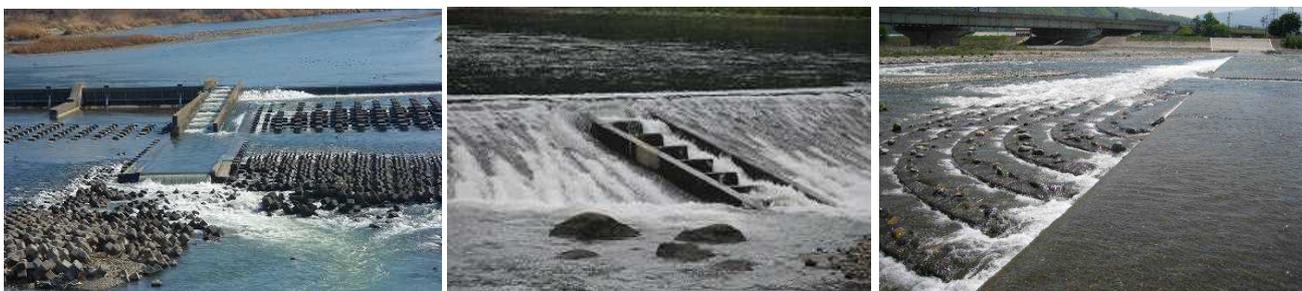
写真 37 魚道の状況(上流部)

上流部の河川横断工作物には、魚道が整備されていないものがあり、通し回遊魚などの遡上の障害となっています。遡上・降下の障害となっている箇所については、魚道等の改善や減水区間の流況確保等、水域の連続性を確保する必要があります。

埴科用水頭首工（千曲川）の魚道

上田農水頭首工（千曲川）の魚道

勘左衛門堰（犀川）の魚道

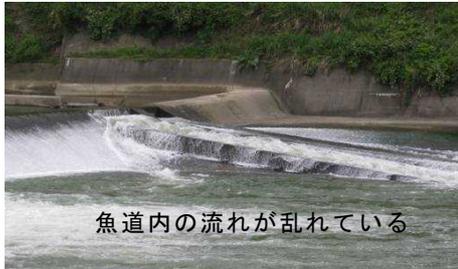
第二床固魚道

中流部の河川横断工作物には、魚道が整備されていますが、大河津分水路河口部の第二床固及び副堰堤の魚道は、流れが乱れていることから魚類の遡上・降下しにくい状況となっています。

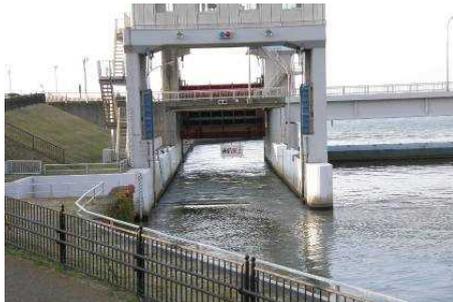
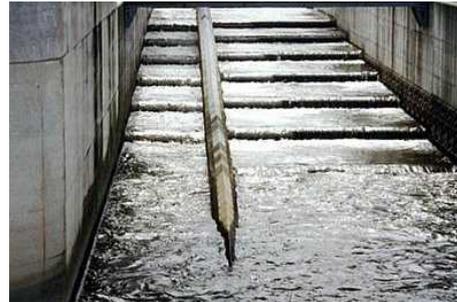
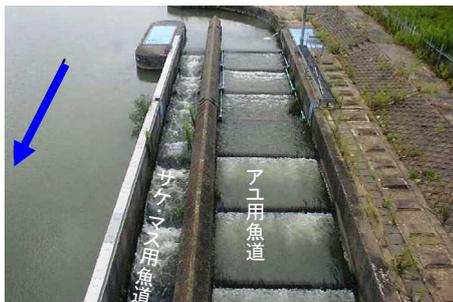
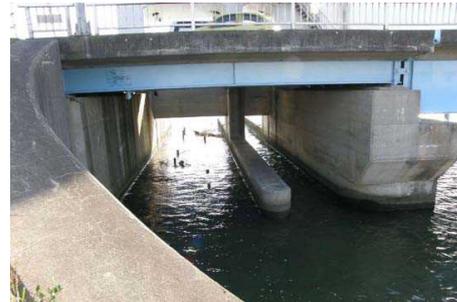
写真 39 魚道の状況(下流部)

下流部の河川横断工作物は全ての施設で魚類の移動環境が確保されています。

新潟大堰に設置された魚道

大島頭首工に設置された魚道

蒲原大堰に設置された魚道

信濃川水門に設置された魚道

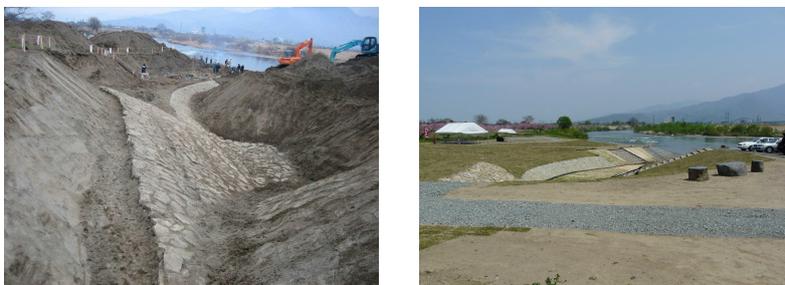
また、「小森の石土手」にみられるように先人達が築きあげた治水の遺構が確認されており、歴史的に貴重な遺構を後世に伝え、治水学習の場や、親水の場として有効活用していく必要があります。

写真 49 小森の石土手(左:石土手の発掘状況、右:保存整備の状況)

千曲川の古くの治療水は、近世初期から甲州流の治療水工事が行われてきたと言われていています。その内容は乗越え堤や霞堤、牛柵などの水制を設置して洪水を防いでいましたが、堤防自体が低かったことから全面的に洪水を防ぐことは困難であったようです。このため、集落や田畑などを丸くとり囲んだ輪中堤わじゅうていの建設や、石垣を高くした水屋や井戸等にみられるように洪水氾濫による被害を最小限に留めるための様々な工夫や配慮が行われてきました。
