第3章 河川の現状と課題

第1節 洪水と治水事業の沿革

第2節 治水の現状と課題

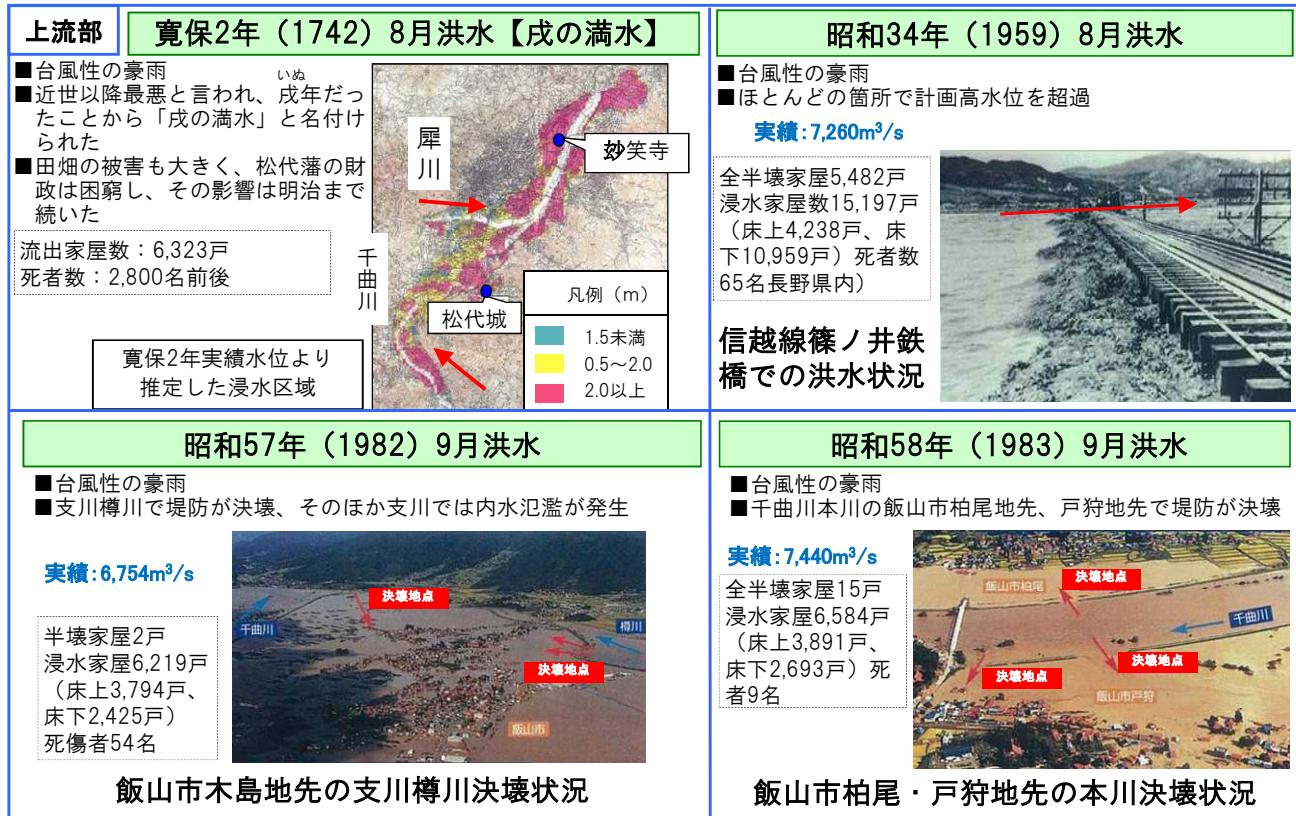
図 3 主な過去の洪水(上流部)

※実績流量の記載は、立ヶ花地点観測流量

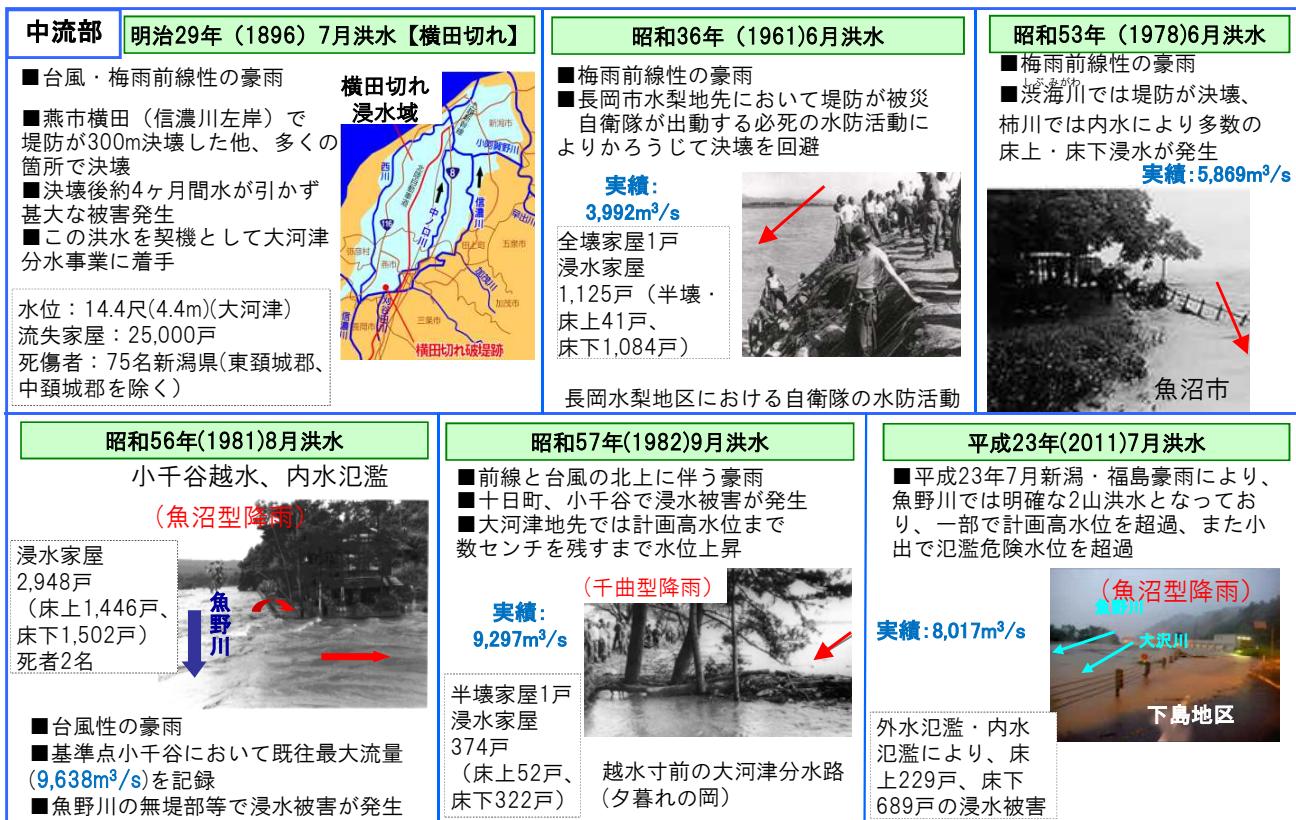
図 4 主な過去の洪水(中流部)

※実績流量の記載は、小千谷地点観測流量

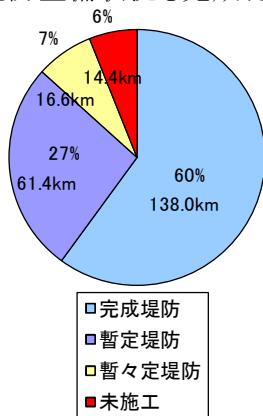
図 8 上流部の堤防整備状況

上流部では、堤防必要区間延長の約6%が未施工(無堤区間)であり、平成18年7月洪水でも浸水被害が発生しています。

また、堤防整備状況も完成堤防が約60%と未だに堤防整備率が低い状況にあります。

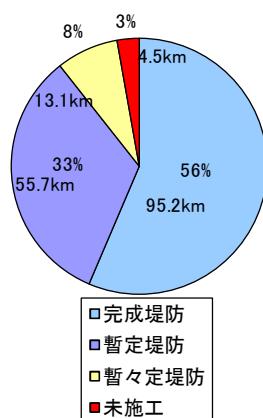
図 9 中流部の堤防整備状況

中流部では、堤防必要区間延長の約3%が未施工(無堤区間)であり、また、堤防整備状況も完成堤防が約56%と未だに堤防整備率が低い状況にあります。

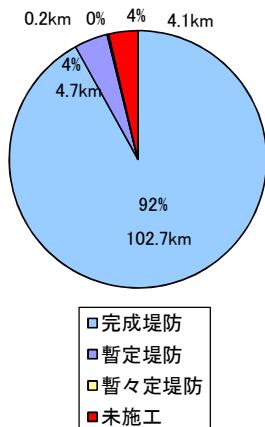
図 10 下流部の堤防整備状況

下流部は、平成16年7月洪水により浸水被害を受け、河川災害復旧等関連緊急事業により小阿賀野川合流点～刈谷田川合流点までの堤防整備を実施し、全川で約90%が完成しましたが、刈谷田川合流点上流部及び一部橋梁取付部等で、未施工・暫定堤防の区間があります。

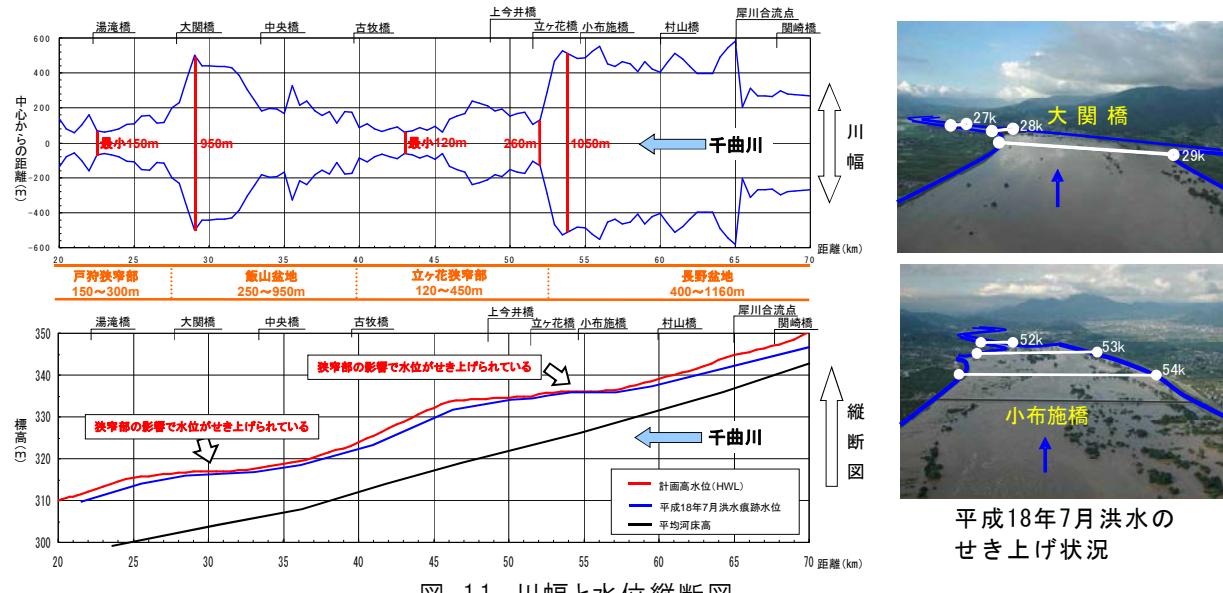
図 11 川幅と水位縦断図

立ヶ花及び戸狩狭窄部の流下能力不足により千曲川の水位がせき上げられたことから、昭和58年9月洪水、平成16年10月洪水、同18年7月洪水では、狭窄部等の上流で計画高水位を超過して洪水が流下しました。

また、狭窄部以外にも河積が不足し、洪水を安全に流下させることができない区間があり、河道掘削などにより河積を大きくする必要があります。

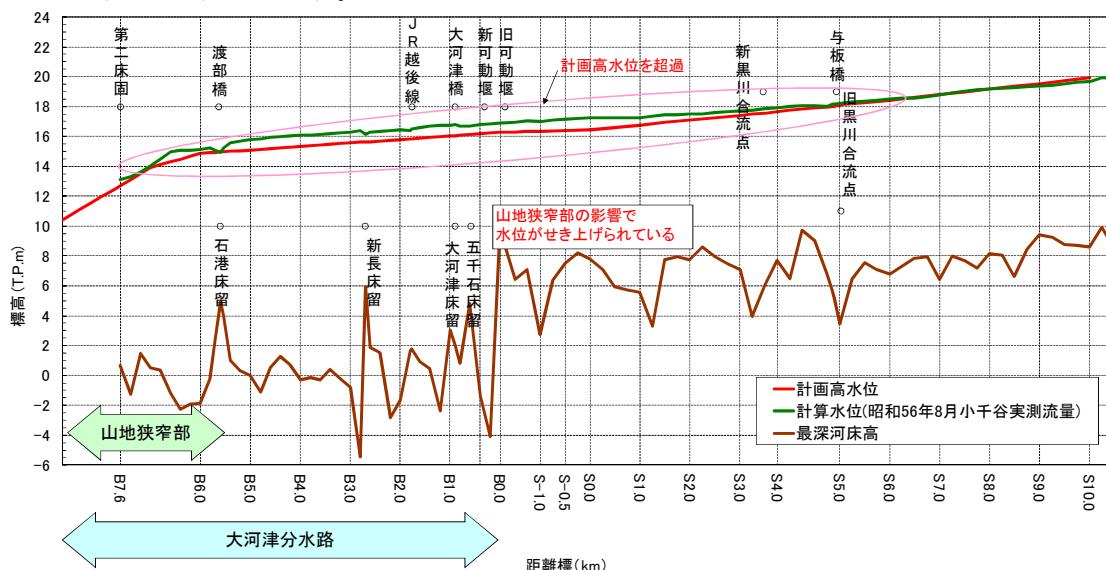
図 12 昭和56年8月洪水水位縦断図(河口～信濃川10.0km)

大河津分水路の下流側が山地部でかつ狭窄部となっていることから、水位のせき上げが生じており、その影響が上流側に長く及んでいます。昭和56年8月洪水では観測史上最大の洪水が流下しました。また、平成23年7月洪水では一部区間で計画高水位を超過して洪水が流下しました。

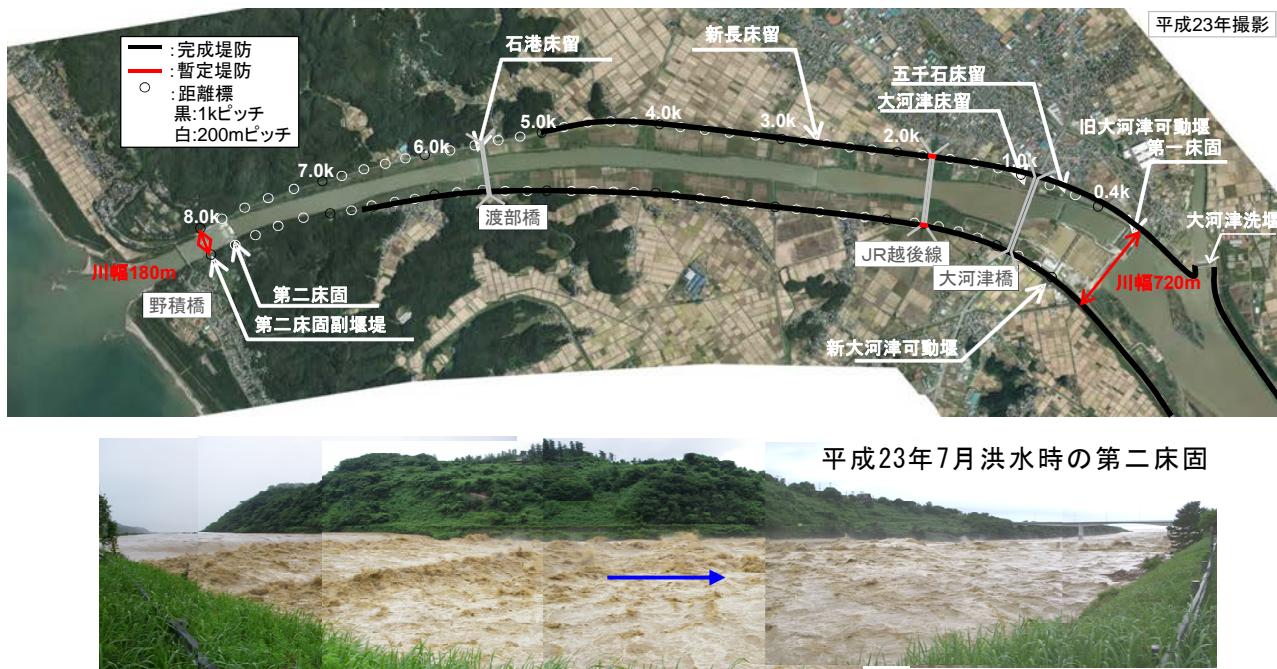
写真4 大河津分水路全体図と洪水時の様子

大河津分水路は、通水以来、上流域の洪水を日本海に流下させ、下流部の洪水を最小限にとどめるとともに、可動堰・洗堰により適正に分派して利水機能を確保し、越後平野発展の礎となっていました。一方で、河口に向かい川幅が狭まる形状のため、河積が不足しており、平成23年7月洪水では、分水路の直上流で計画高水位を超過し、危険な状態となりました。

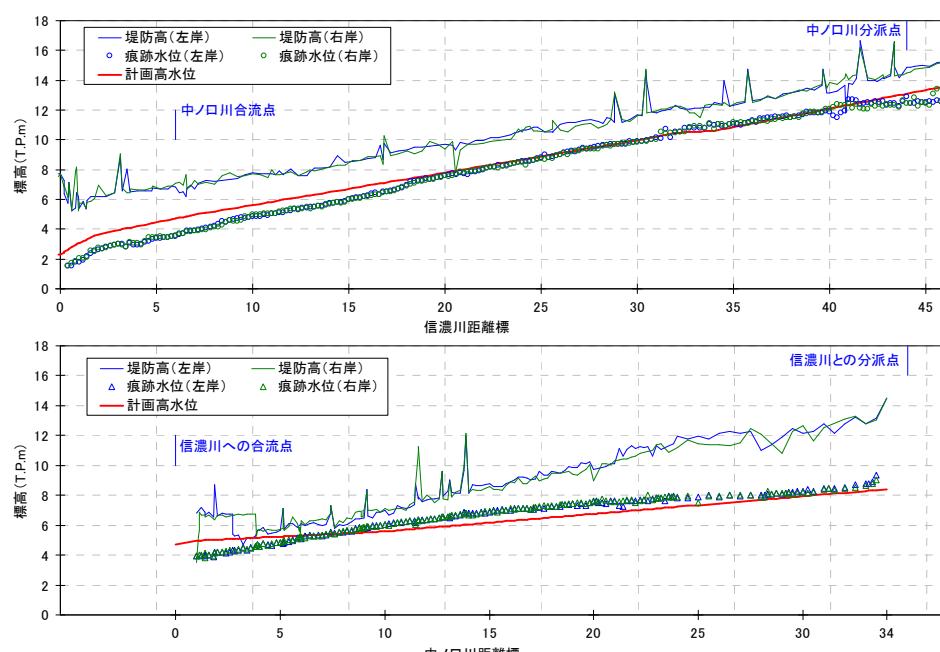
図13 平成23年7月洪水痕跡水位縦断図

河積の不足のため洪水を安全に流下させることができない区間があり、河道掘削により河積を大きくする必要があります。平成23年7月洪水では、信濃川の一部区間で、計画高水位を超過し、また、支川中ノロ川の下流区間は、洪水のピーク水位である痕跡水位が計画高水位を超え、堤防天端近くに達する危険な状態となりました。

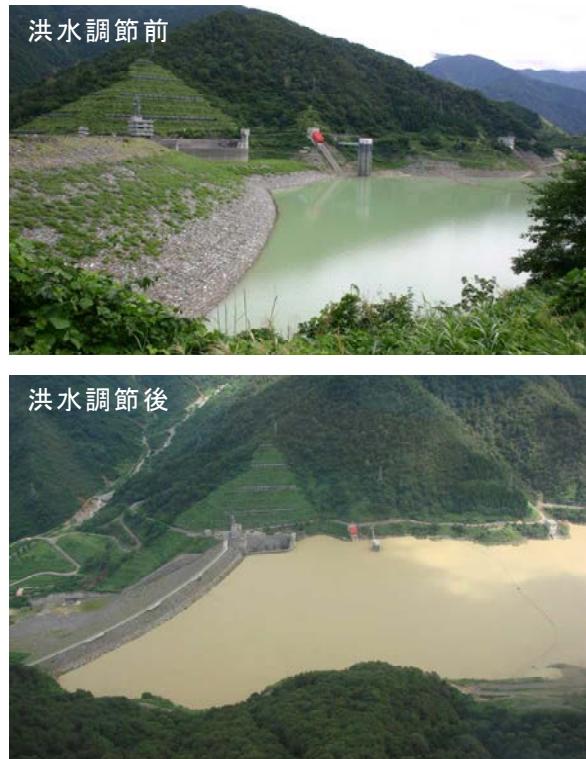
図 14 平成 23 年 7 月洪水時における三国川ダムの洪水調節の様子

平成23年7月洪水では、三国川ダムへ流入する水量を貯水したことにより、小出地先において、約27cmの水位低下効果があったと推定されます。

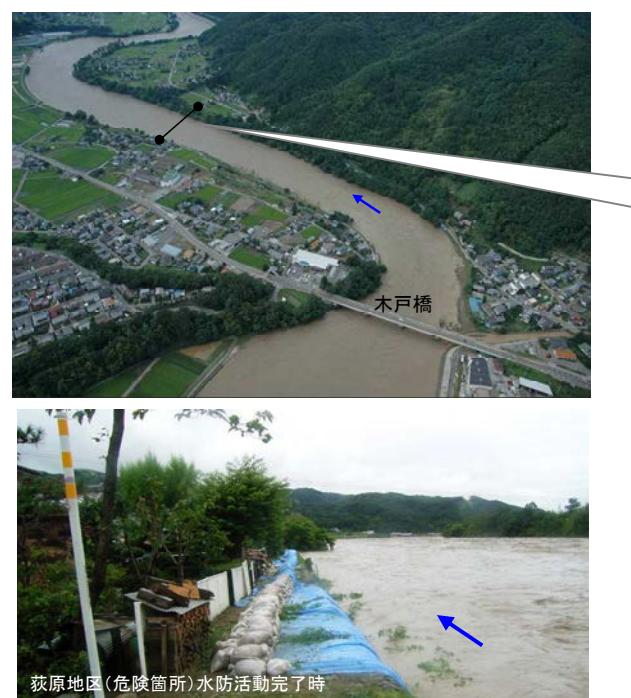
河川の水位【小出水位観測所(信濃川合流点から13.75km)】

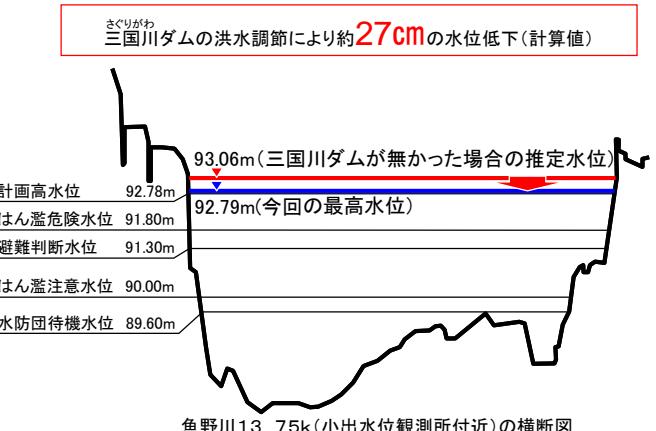
魚野川13.75km(小出水位観測所付近)の横断図

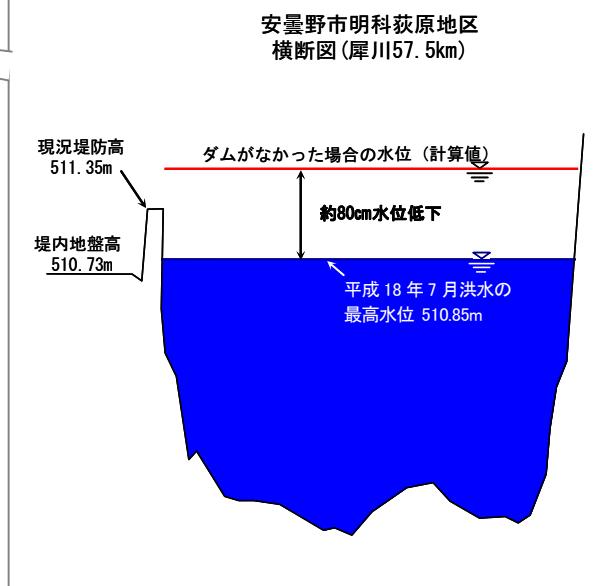
図 15 平成 18 年 7 月洪水時の利水ダム群連携操作による効果の概要

また、平成18年7月洪水では、大町ダムと犀川上流の発電ダム群が特例的な連携操作(流量調節)を行った結果、洪水位を約80cm低減し氾濫被害の防止等に効果を発揮しました。

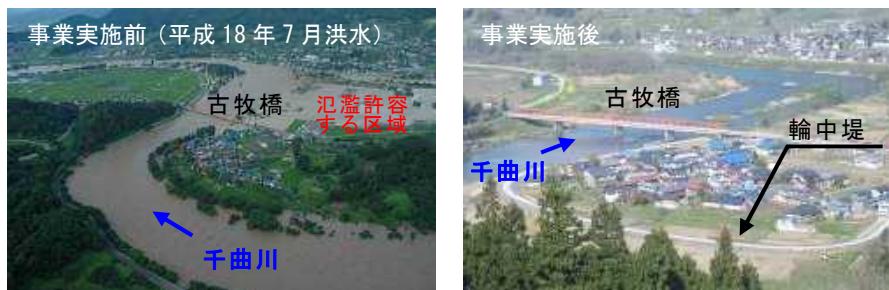
写真 5 土地利用一体型水防災事業で輪中堤を整備した中野市古牧地区(千曲川)

千曲川や信濃川(十日町地区)及び魚野川には、洪水時に氾濫を許容し洪水流を貯留する「遊水」機能があり、これらを有する箇所を保全していく必要があります。

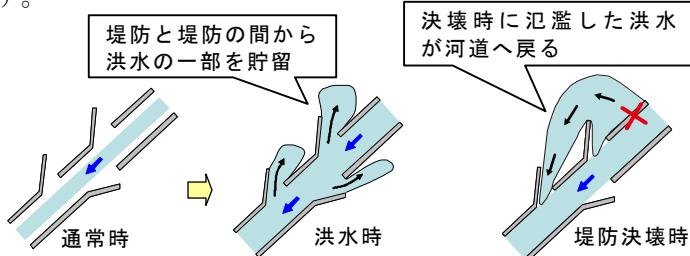
図 16 震堤の効果

震堤は急流河川の特徴を活かした伝統的な治水工法であり、開口部から本川の流水が逆流して堤内地に湛水し、下流に流れる洪水の流量を減少させます。洪水が終わると堤内地に湛水した水を排水します。また、下流の震堤に対して上流の堤防が決壊した場合でも、震堤の開口部から氾濫流を受け入れ、河道に戻して氾濫被害の拡大防止を図る機能があります。このような効果を維持・保全していく必要があります。

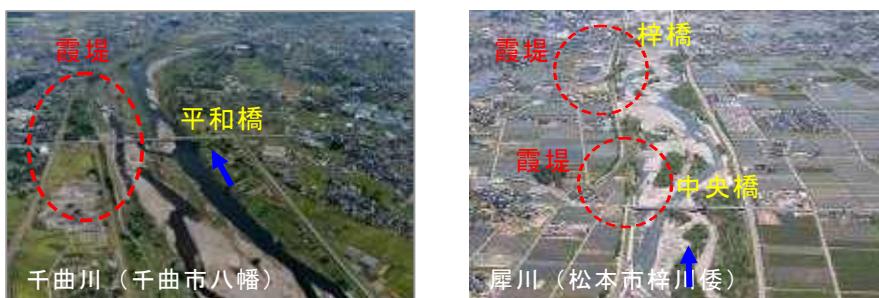
写真 6 千曲川・犀川の震堤信濃川・魚野川の震堤

千曲川、犀川の上流部、及び信濃川(十日町地区)、魚野川では、急流河川の流路を安定させ、洪水流の一部を貯留するために、不連続堤である「震堤」が築かれています。

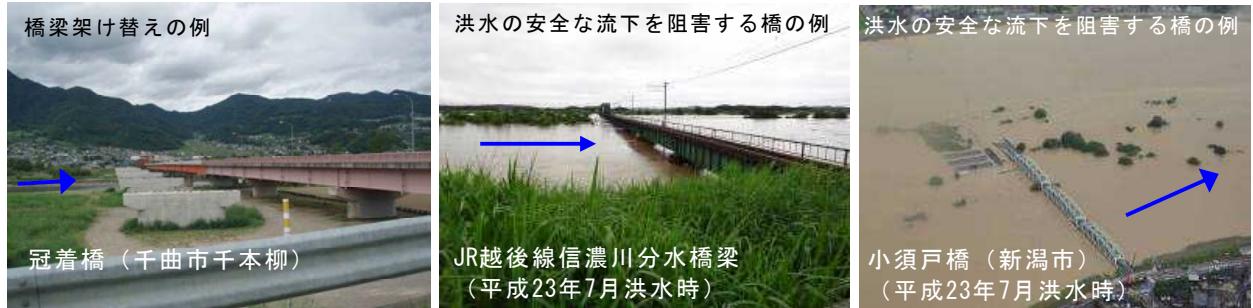
写真 8 改築が必要な横断工作物の例

特に、下流部では、平成23年7月洪水時に小須戸橋等の橋桁の一部が水面下にもぐり、洪水の安全な流下を阻害する事象が発生しました。

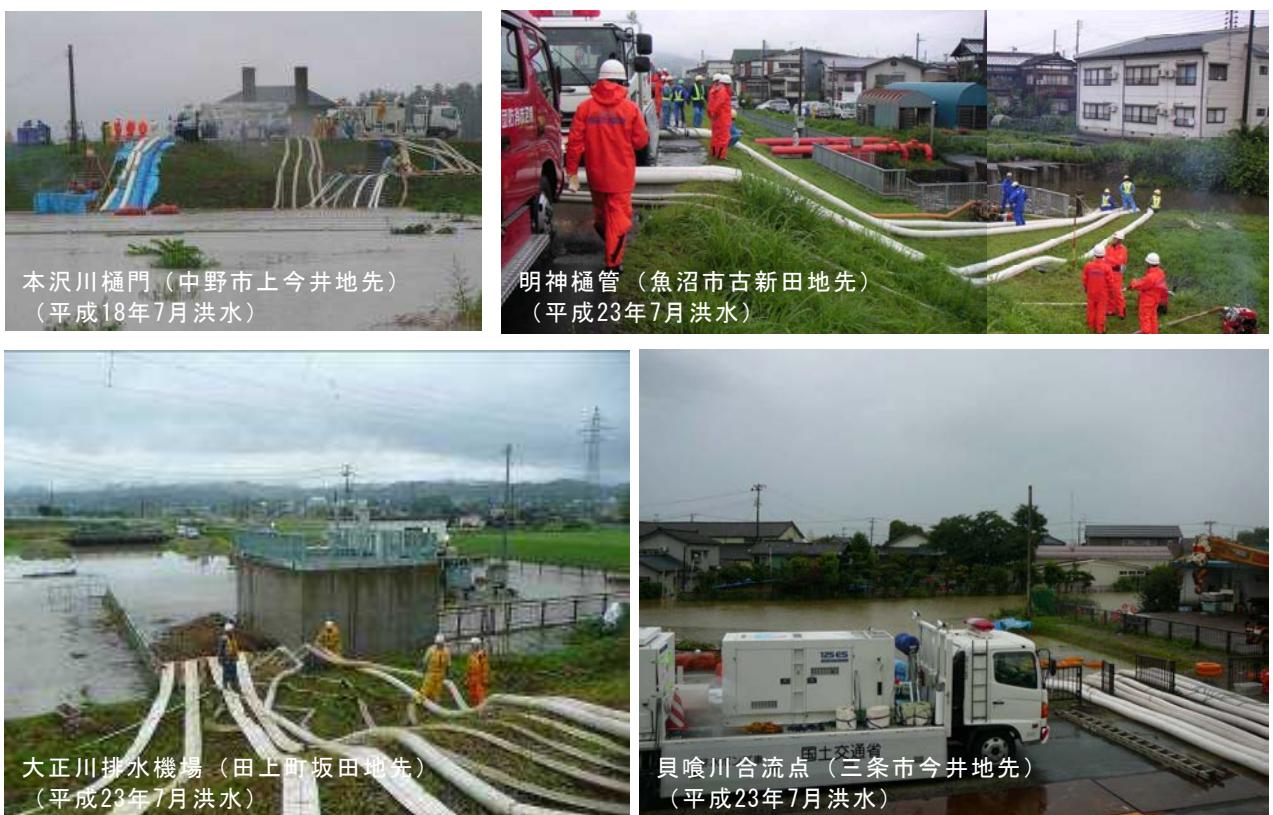
写真 9 内水被害発生と対策の実施状況

特に下流部は、亀田郷や白根郷などの海拔ゼロメートル地帯となる低平地を含むため、自然排水が困難で内水被害が発生しやすい状況です。平成23年7月洪水において、支川中ノ口川の下流区間で、洪水のピーク水位が堤防天端近くに達する危険な状態となつたため、内水排水の調整を実施しました。

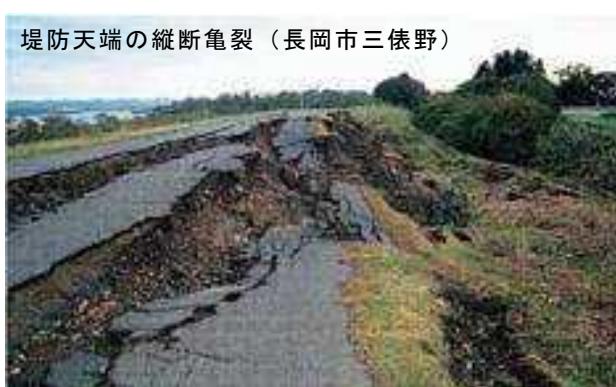
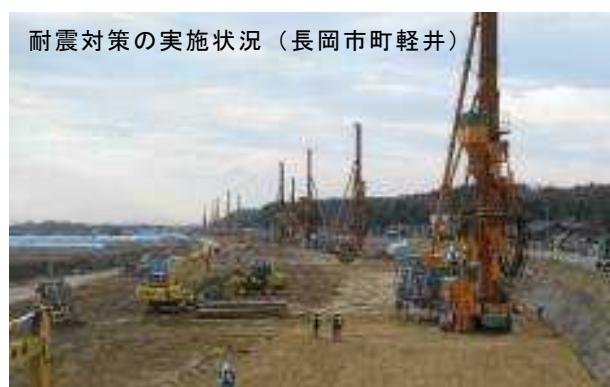
写真 10 新潟県中越地震(左)及び新潟県中越沖地震(右)による堤防の被災状況

昭和39年に発生した新潟地震では、昭和大橋の落下の他、液状化で河川管理施設が被災したことによる津波の浸水等により甚大な浸水被害が発生しました。また、平成16年10月の新潟県中越地震や平成19年7月の新潟県中越沖地震では、堤防の亀裂被害など河川管理施設の被害が発生しました。さらに、平成23年3月11日の東北地方太平洋沖地震では、東北地方において沿岸を襲った津波により、未曾有の大災害が生じ、海岸のみならず河川を遡上した津波が河川堤防を越えて沿川地域に甚大な被害が発生しました。こうしたことから、堤防等の耐震照査を実施し、必要な耐震対策を実施するとともに、河川管理施設の津波対策についても今後検討する必要があります。

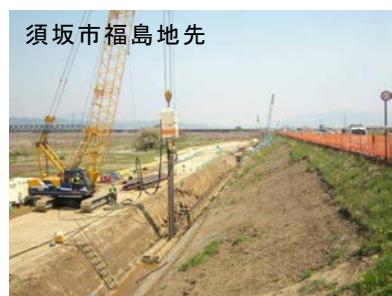
写真 12 漏水対策工事

また、旧河道上に堤防が施工されている箇所が確認され、このような箇所では浸透に対する安全性が低くなっていることから、浸透対策を実施する必要があります。

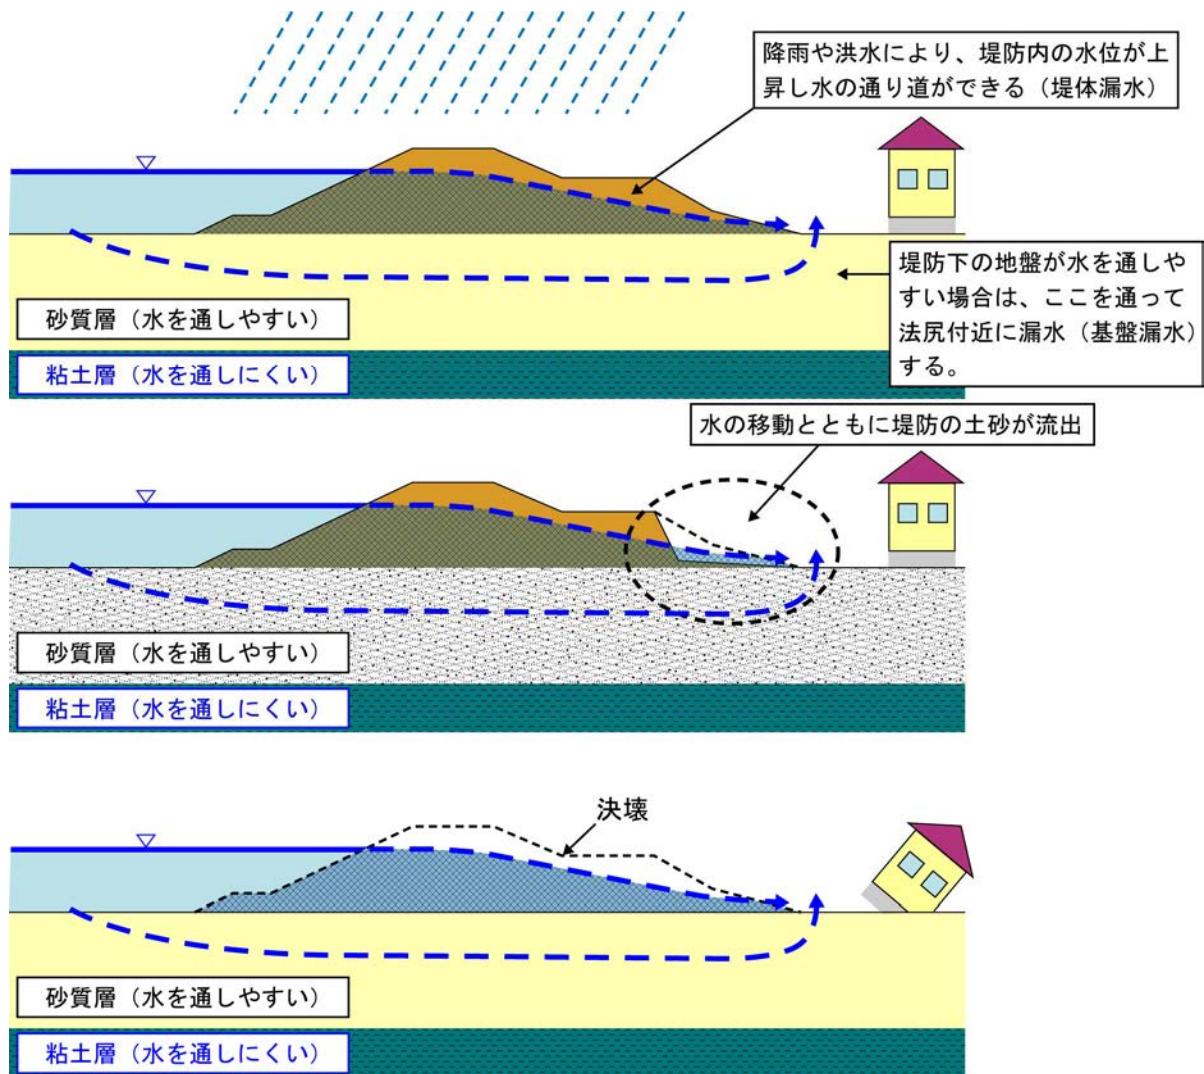
図 17 浸透による堤防の決壊メカニズム

堤防は、歴史的経緯の中で建設された土木構造物であるため、内部構造が不明確な部分があります。このため、不適切な材料で築堤している場合、旧河道を埋めた上に築堤している場合等、堤体漏水や基盤漏水を起こすこともあり、土砂流出、堤防裏の法面破壊の発生によって甚大な被害につながる危険性があります。

特に、狭窄部によるせき上げの影響や地形的な特性から、河川水位の高い状況が長時間続く場合は、堤体やその下の地盤から漏水が発生するなど、堤防が整備されている区間においても洪水による浸透に対する安全性が確保されていない区間があります。

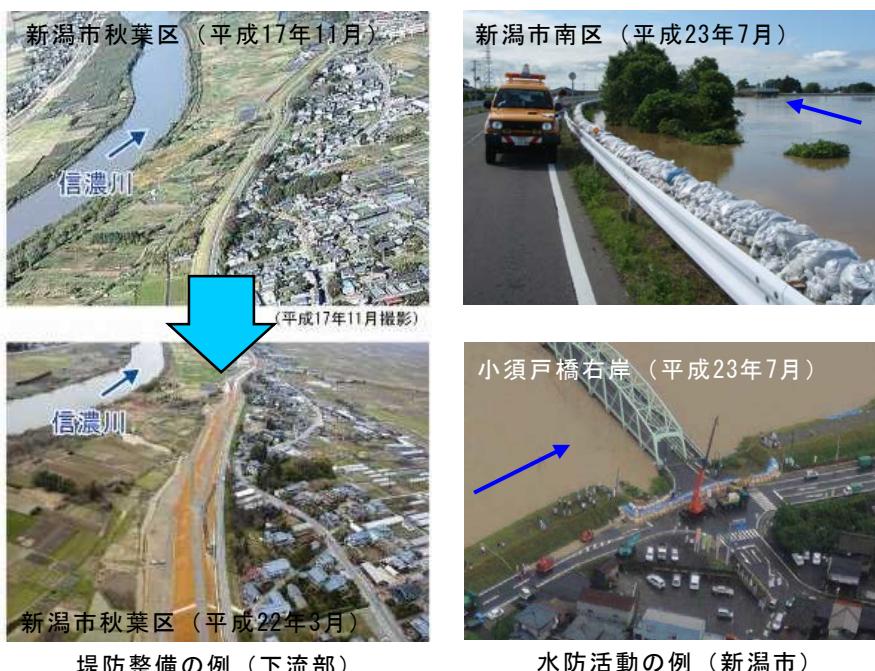
写真 20 平成16年7月洪水後とその後の対策状況(左)及び平成23年7月洪水時の状況

下流部では、平成16年7月洪水を教訓とし、流域において洪水流出抑制対策を講じながら洪水のピークをカットする考え方を基本として種々のハード対策が進められたことにより、平成23年7月洪水では、上流域でのダム群や刈谷田川遊水地の洪水調節が効果を發揮するなど、被害軽減に大きく貢献しました。しかしながら、平成23年7月洪水では、現状の河川の安全度を大きく上回る洪水であったことから、洪水のピーク水位が堤防天端近くに達し、堤防が決壊する恐れが発生する事態となりました。また、五十嵐川の洪水流が上流に逆流し、中ノロ川へ流入する現象が生じました。

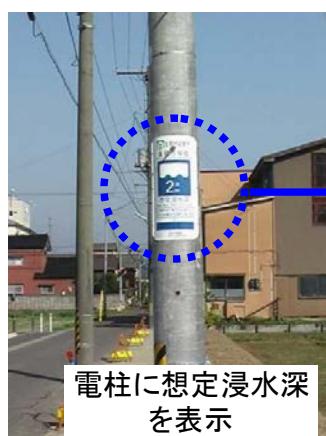
まるごとまちごとハザードマップ
実施例（三条市）

電柱に想定浸水深を表示

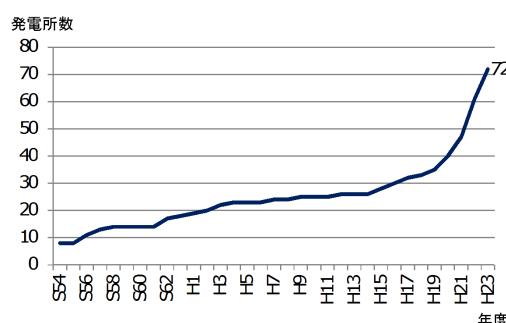
図 19 全国の一級水系における従属発電所(1,000kW 未満)の数(累計)

なお、国土交通省では再生可能エネルギーの普及拡大のため、従属発電(農業用水や水道用水など、すでに水利使用の許可を得ている水を利用した水力発電)をはじめ小水力発電に係る水利使用許可手続きの簡素化・円滑化を進めており、平成 22 年 3 月からは申請書作成のためのガイドブックを作成し、同 24 年 3 月からは発電水利相談窓口を設置しています。それにより、平成 20 年度以降、従属発電の件数が急速に増えています。

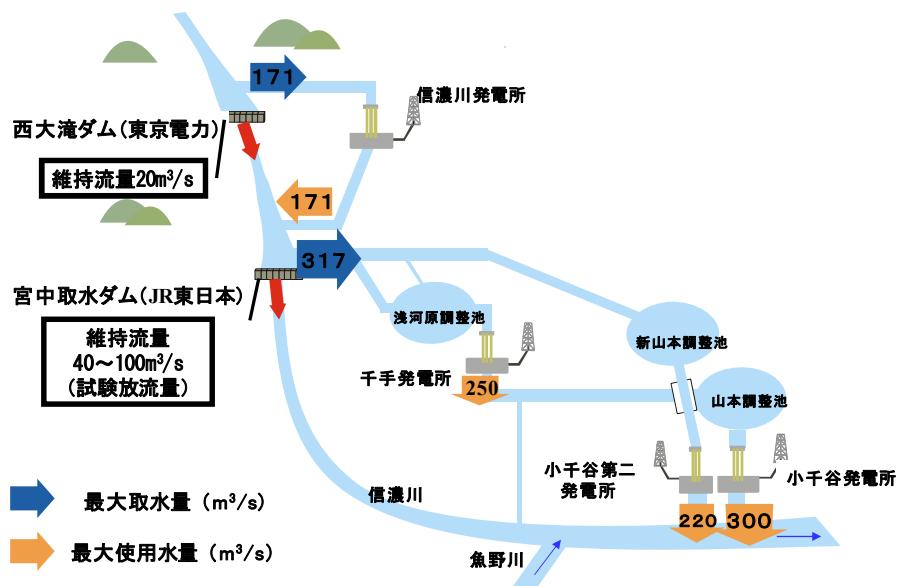
図 20 減水区間の発電取水等模式図

信濃川は、流域面積 $11,900\text{km}^2$ と日本で3番目に大きく、日本海側特有の豪雪地域であることから、1年間の総流出量は約 $160\text{億}\text{m}^3$ と我が国最大を誇っています。この河川水は、古くから発電用水や農業用水等に利用されています。中流部においては、発電事業により、西大滝ダム地点から最大 $171\text{m}^3/\text{s}$ 、宮中取水ダム地点から最大 $317\text{m}^3/\text{s}$ と大量の水が取水され、西大滝ダムから魚野川が合流するまでの約 63.5km に渡って発電による減水区間(取水等により河川流量が減少する区間)が生じています。

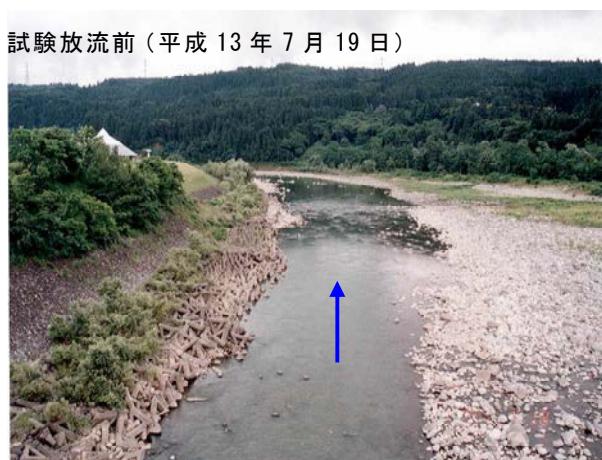
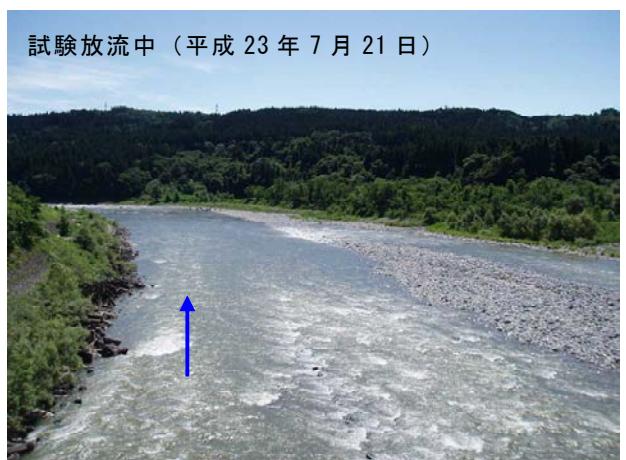
写真 23 宮中取水ダムの試験放流による減水区間の改善状況

このため、中流部における水環境及び水利用の現状をより正確に把握するとともに、水環境と水利用の調和の方策を検討し、その実現に努めることを目的として、平成11年1月に「信濃川中流域水環境改善検討協議会」が設立されました。第8回協議会において宮中取水ダムで試験放流の実施が承認され、平成13年7月20日より試験放流及びその調査を開始しました。

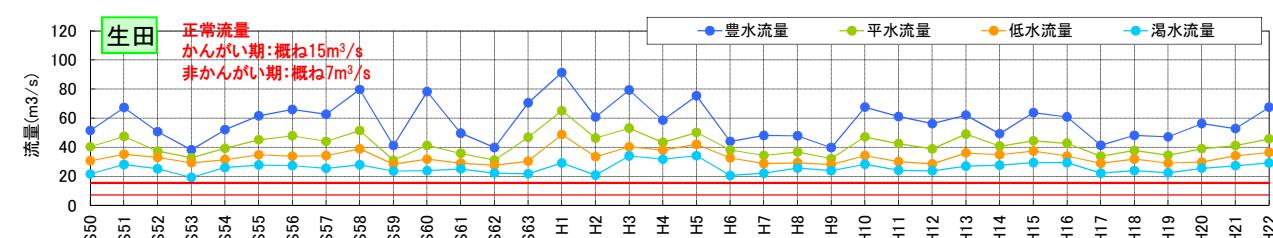
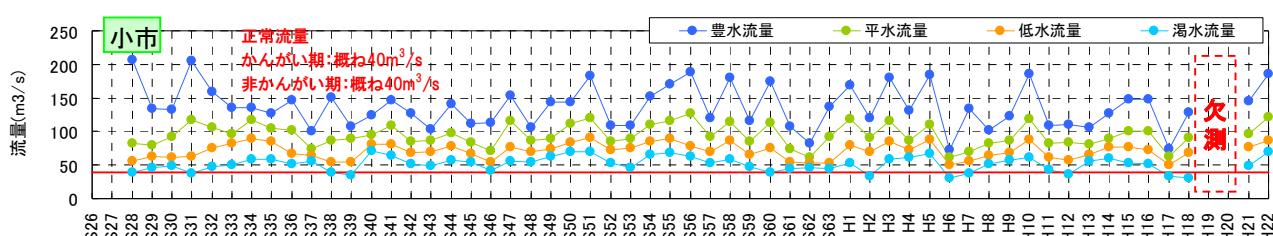
図 21 河川流況(生田・小市地点)

上流部管内主要地点における観測期間の平均流況は下表に示すとおりです。

信濃川における流水の正常な機能を維持するために必要な流量は、利水、動植物の保護、景観や流水の清潔の保持等を考慮し、生田地点において、かんがい期に概ね $15\text{m}^3/\text{s}$ 、非かんがい期に概ね $7\text{m}^3/\text{s}$ 、小市地点において、かんがい期、非かんがい期ともに概ね $40\text{m}^3/\text{s}$ と定めています。

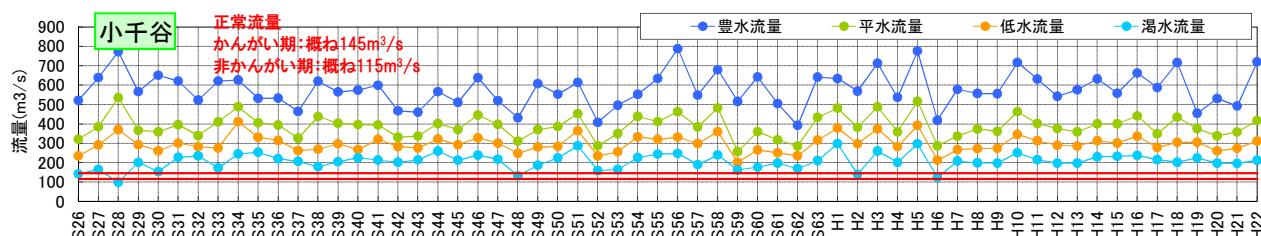
図 22 河川流況(小千谷地点)

信濃川における流水の正常な機能を維持するために必要な流量は、利水、動植物の生息・生育・繁殖、景観、流水の清潔の保持、塩害の防止等を考慮し、小千谷地点において、かんがい期に概ね $145\text{m}^3/\text{s}$ 、非かんがい期に概ね、 $115\text{m}^3/\text{s}$ と定めています。

中流部管内主要地点における観測期間の平均流況は下表に示すとおりです。年間の総流出量は日本で最大であり、4、5月の融雪期の流出が多いのが特徴です。

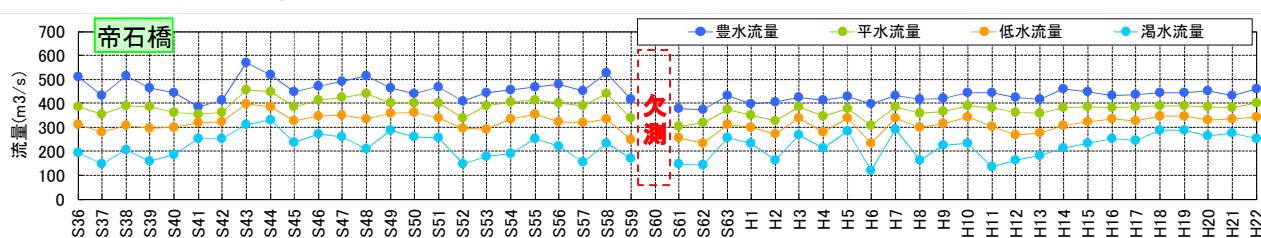
図 23 河川流況(帝石橋地点)

下流部管内主要地点である帝石橋地点における流況は下表のとおりです。

昭和 36 年から平成 22 年までの過去 50 年間のデータについてみると、平均渴水流量は $222\text{m}^3/\text{s}$ 、平均低水流量は $317\text{m}^3/\text{s}$ であり、概ね安定した流況となっています。

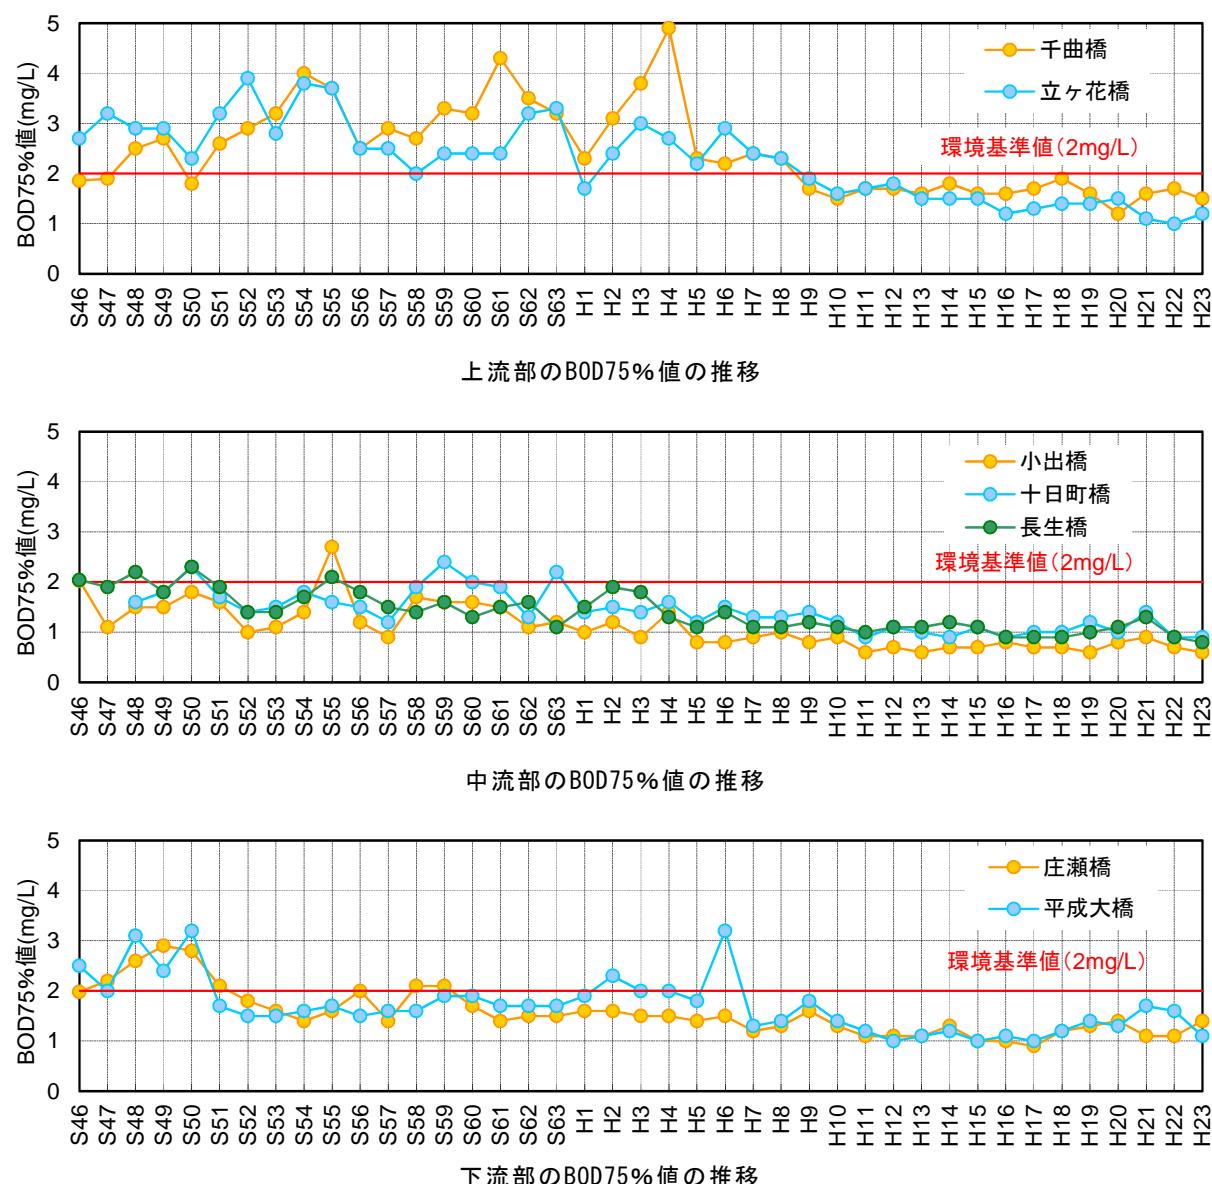
図 24 主要地点の BOD75% 値の経年変化

上流部の水質汚濁に係わる環境基準の類型指定は A 類型であり、BOD は近年改善がみられ、環境基準値を概ね満足しています。しかし、河川の富栄養化による付着藻類の繁茂がみられます。

中流部の類型指定は A 類型であり、水質は概ね良好であり、環境基準を満足しています。

下流部の類型指定は、全川で A 類型、支川の大部分(西川、刈谷田川、中ノロ川、五十嵐川、加茂川、小阿賀野川)の類型指定は A もしくは B 類型ですが、昭和 50 年代より工場排水や生活排水の汚濁が著しい通船川、栗ノ木川は C~E 類型であり、本川の環境基準地点における水質は概ね良好で、近年、環境基準を満足していますが、下流部では、浮遊物質による濁りで透視度が低くなる場合があるという特徴があります。

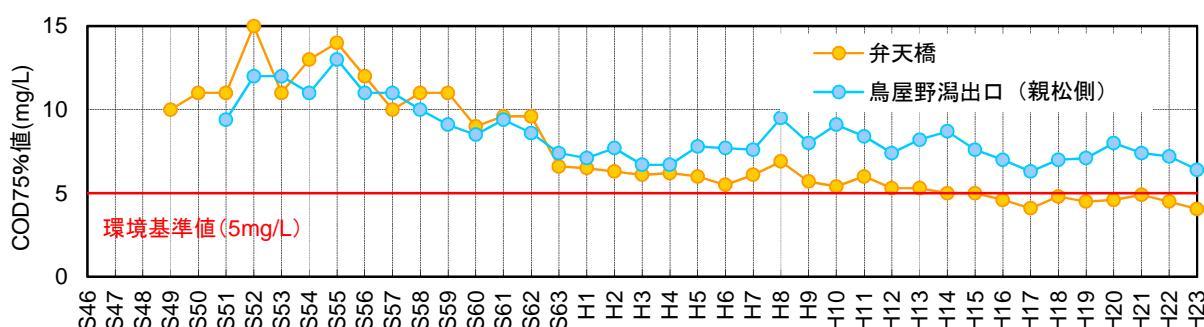
図 25 鳥屋野潟の COD75% 値の推移

下流部の鳥屋野潟は海拔ゼロメートル以下にあり、自然排水が望めないこと及び農業用排水の流入、都市化による生活排水、工場排水の流入増により水質が悪化し、昭和50年代にはCODが湖沼の環境基準(B類型、COD5mg/L)の2倍を超えるました。このような背景のもと平成5年に流入支川通船川、栗ノ木川も含め、「清流ルネッサンス21」の対象湖沼として選定され、浚渫、汚水排除対策等の河川事業や下水道事業を重点的に実施しました。その後、平成13年に「清流ルネッサンスII」の対象湖沼として選定され、同22年度まで新潟県をはじめ関係機関・地域住民が一体となって水環境改善事業を行いました。

環境基準点(弁天橋)^{べんてんばし}のCOD値が平成14年に5.0mg/L(75%値)となり、類型指定以来、初めて環境基準を達成し、現在に至るまで継続しています。しかし、補助地点の鳥屋野潟出口(親松側)^{おやまつ}地点では、環境基準を満足していないため、今後も引き続き関係する各機関で連携・調整し取り組みを進めていきます。

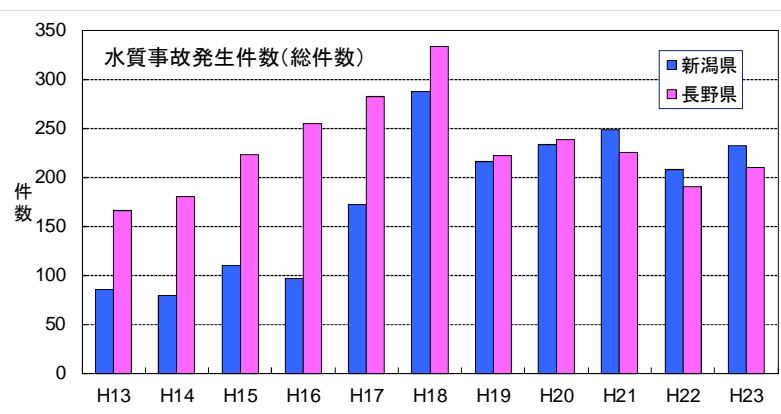
図 26 新潟県と長野県における水質事故の発生状況

信濃川水系では、突発的な水質事故の発生が後を絶ちません。特に平成18年は、早い時期での降雪の影響により給油タンクの取扱いミスが増え水質事故が大幅に増加しました。

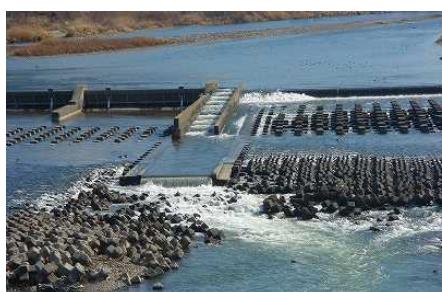
埴科用水頭首工（千曲川）の魚道

上流部の河川横断工作物には、魚道が整備されていないものがあり、通し回遊魚などの遡上の障害となっています。遡上・降下の障害となっている箇所については、魚道等の改善や減水区間の流況確保等、水域の連続性を確保する必要があります。

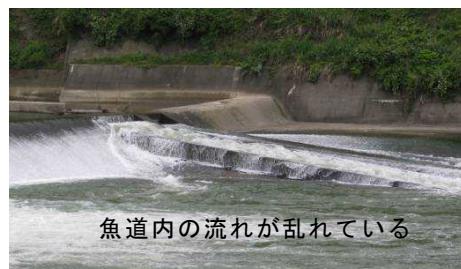
第二床固魚道

中流部の河川横断工作物には、魚道が整備されていますが、大河津分水路河口部の第二床固及び副堰堤の魚道は、流れが乱れていますことから魚類の遡上・降下しにくい状況となっています。

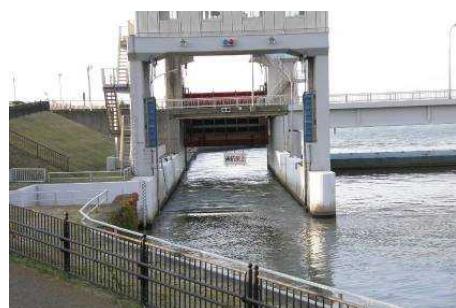
新潟大堰に設置された魚道

下流部の河川横断工作物は全ての施設で魚類の移動環境が確保されています。

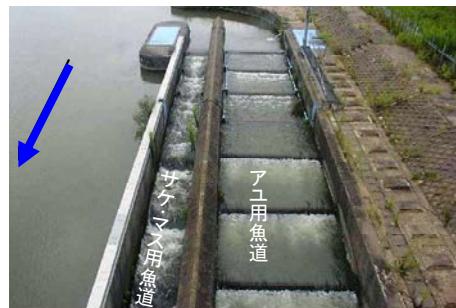
蒲原大堰に設置された魚道

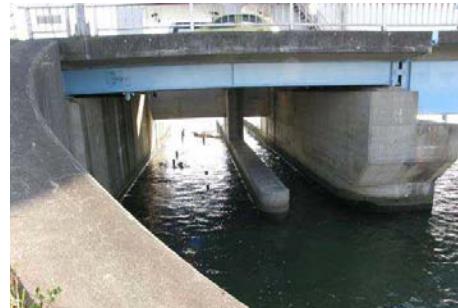
信濃川水門に設置された魚道

写真 37 魚道の状況(下流部)

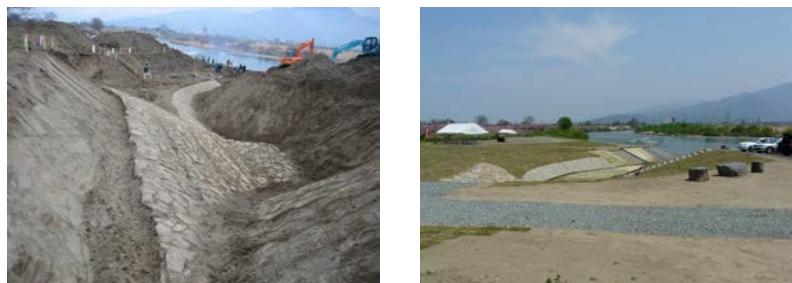
写真 47 小森の石土手(左:石土手の発掘状況、右:保存整備の状況)

また、「小森の石土手」にみられるように先人達が築きあげた治水の遺構が確認されており、歴史的に貴重な遺構を後世に伝え、治水学習の場や、親水の場として有効活用していく必要があります。

千曲川の古くからの治水は、近世初期から甲州流の治水工事が行われてきたと言われています。その内容は乗越え堤や霞堤、牛枠などの水制を設置して洪水を防いでいましたが、堤防自体が低かったことから全面的に洪水を防ぐことは困難であったようです。このため、集落や田畠などを丸くとり囲んだ輪中堤の建設や、石垣を高くした水屋や井戸等にみられるように洪水氾濫による被害を最小限に留めるための様々な工夫や配慮が行われてきました。

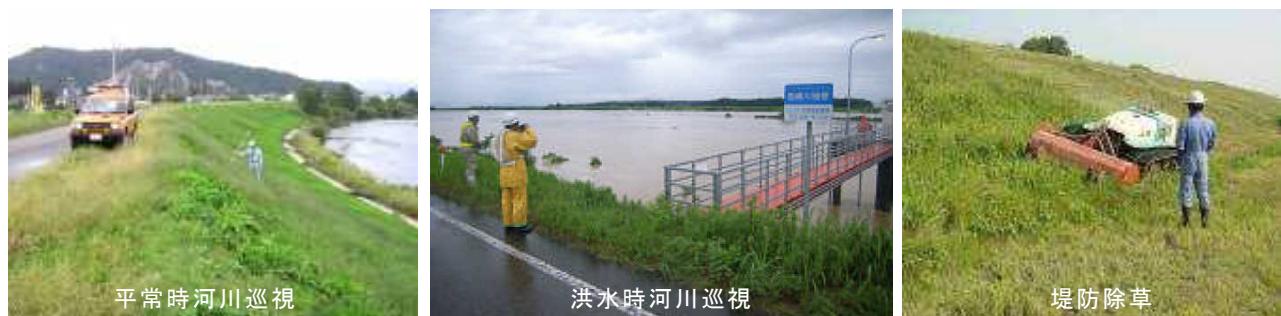
写真 49 河川巡視・堤防除草の状況

堤防では、繰り返される降雨・洪水・地震や広域地盤沈下等の自然現象の影響により、ひび割れ、すべり、沈下、構造物周辺の空洞化等の変状が不規則に発生します。これらを放置すると変状が拡大し、さらに洪水時には漏水等が助長され大規模な損傷となり、堤防の決壊につながる恐れがあります。このため、堤防除草、定期的な点検、日々の巡視等により異常・損傷個所の早期発見に努め、必要に応じて補修等をする必要があります。

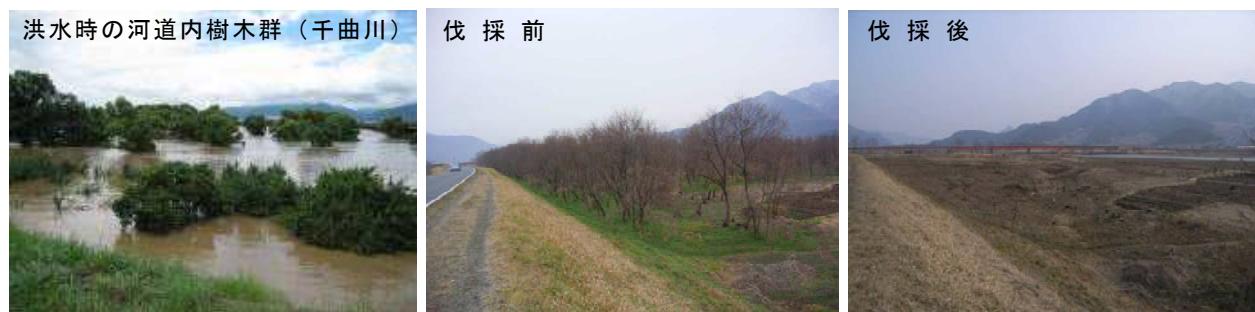
写真 50 樹木伐採の状況(上流部)

さらに、ダム等による供給土砂の減少や砂利採取に起因する河床低下による砂州の固定化、樹林化の進行、砂礫河原の減少等の河道変遷状況について、モニタリングにより注視していく必要があります。

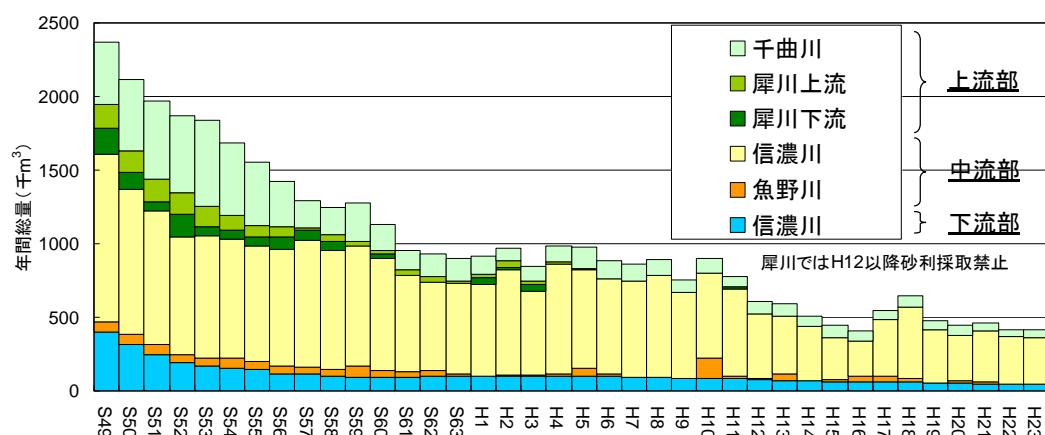
図 33 信濃川水系の砂利採取量の経年変化

また、河道の経年的な変化を十分に把握し、砂利採取により河川管理施設等に支障が生じないよう砂利採取計画の認可の申請があった場合は、適切に審査し許可を行います。
