第3章 河川の現状と課題

第1節 洪水と治水事業の沿革

第1項 既往洪水の概要

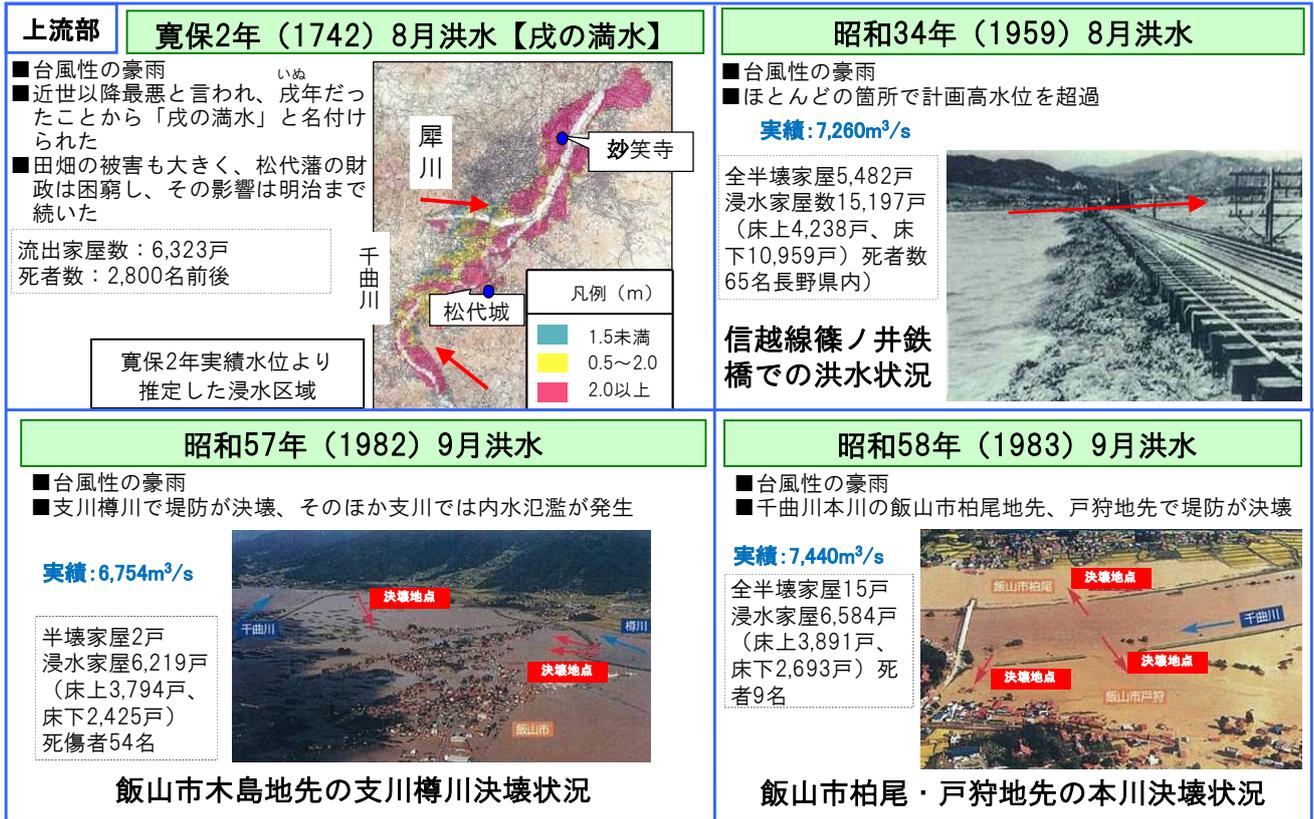
図3 主な過去の洪水(上流部)

※実績流量の記載は、立ヶ花地点観測流量

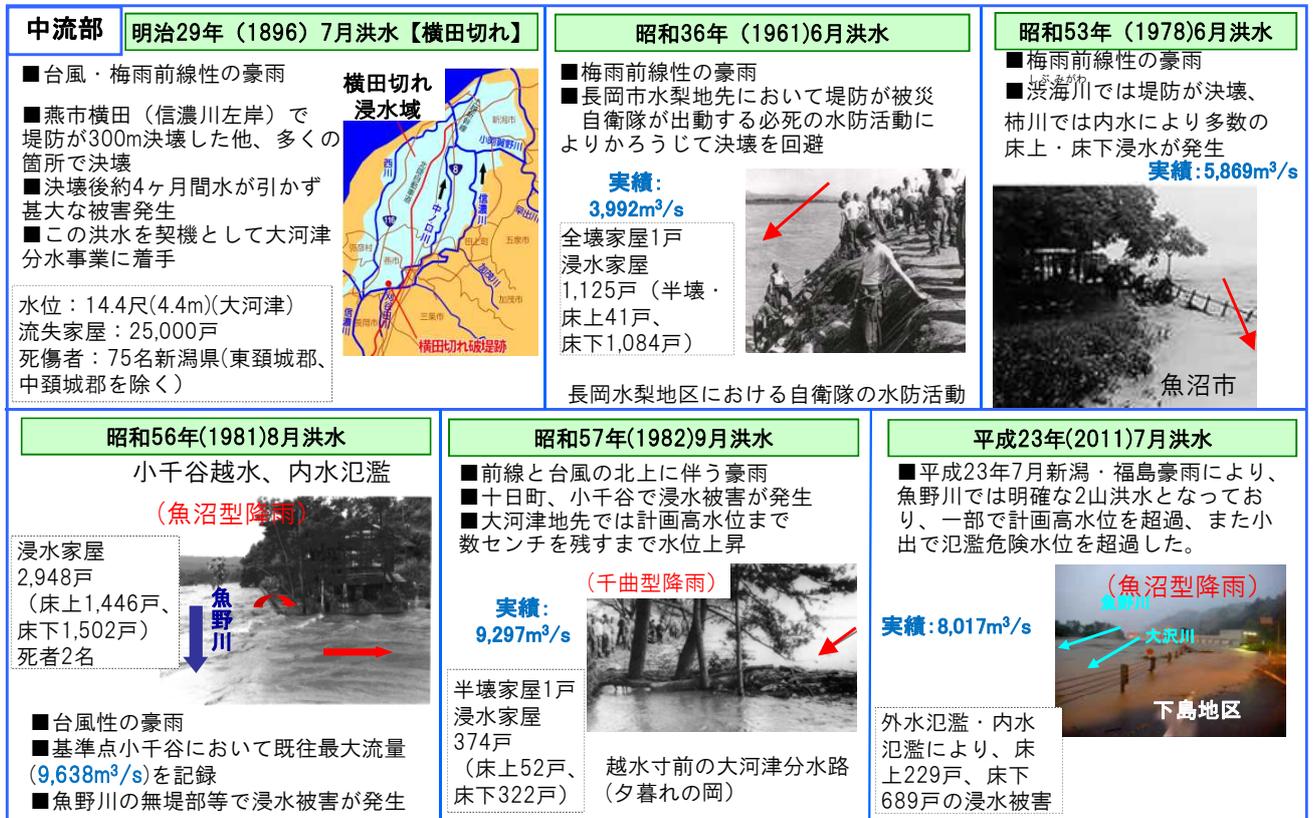
図4 主な過去の洪水(中流部)

※実績流量の記載は、小千谷地点観測流量

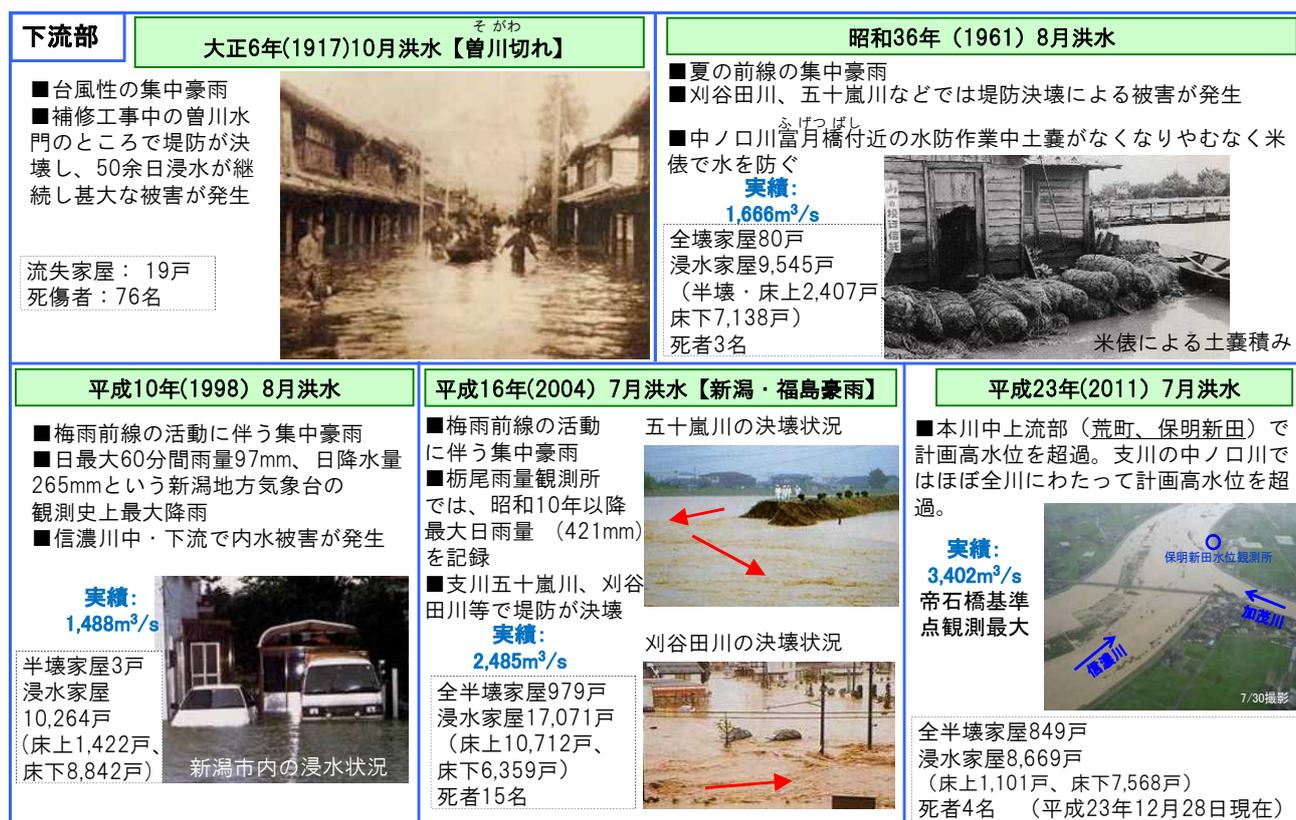
図 5 主な過去の洪水(下流部)

※実績流量の記載は、帝石橋地点観測流量

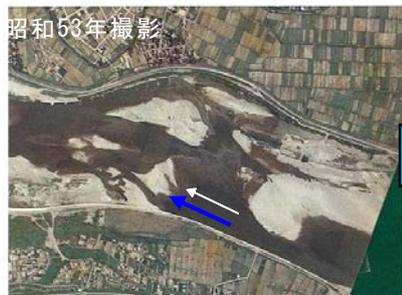
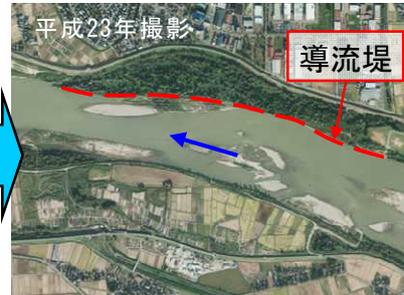
写真14 長岡市水梨地区における水衝部対策工実施例

昭和53年撮影
施工前

平成23年撮影
導流堤の施工により低水路が安定
写真14

また、洪水時の河床変動が激しく、みお筋が不安定であり、水衝部の位置が変化します。そのため、侵食の発生箇所が予測困難な状況にあり、堤防等の安全性確保が必要です。

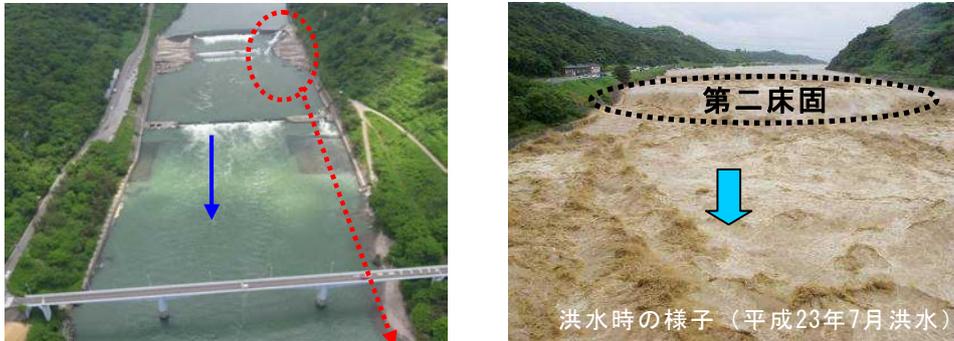
第二床固のひび割れ発生状況
(平成21年調査)

大河津分水路では、河床洗掘を防止するための第二床固に対して、昭和6年の完成以降に補強工事を繰り返し、同47年に第二床固副堰堤、平成2年に第二床固パツフルピアが完成しました。さらに、大正11年に完成した大河津洗堰が老朽化したことや堰下流の河床が異常に低下したことを受けて、平成4年より大河津洗堰の改築に着手しました(同13年に完成)。昭和6年に完成した大河津可動堰についても、堰柱の劣化やゲートの腐食、流下能力の向上、右岸堤防の水衝部等に対応するため、可動堰の改築に平成15年から着手しました(同23年に通水)。また、平成16年10月には新潟県中越地震、同19年7月には新潟県中越沖地震に見舞われ、災害復旧事業として堤防の液状化対策等を実施しています。

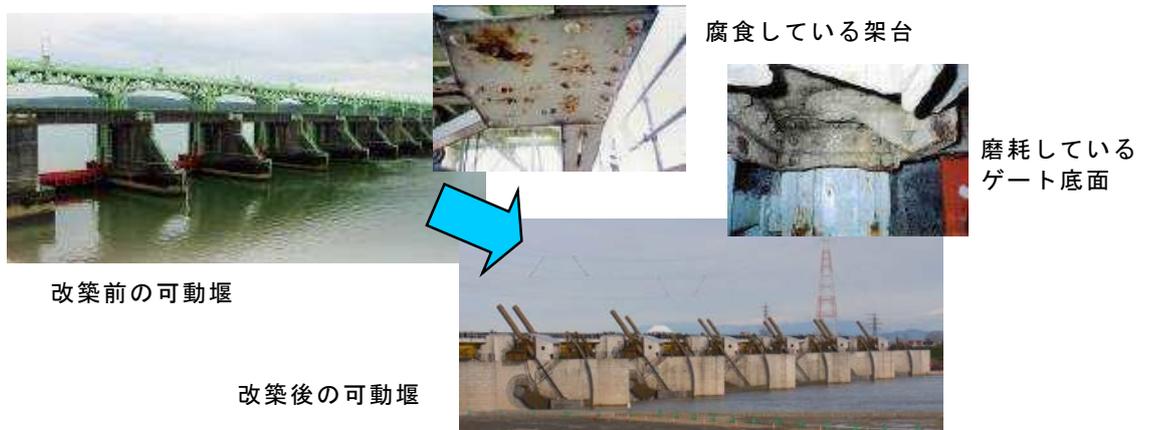
写真 18 大河津可動堰の改築状況

改築前の可動堰

腐食している架台

改築後の可動堰

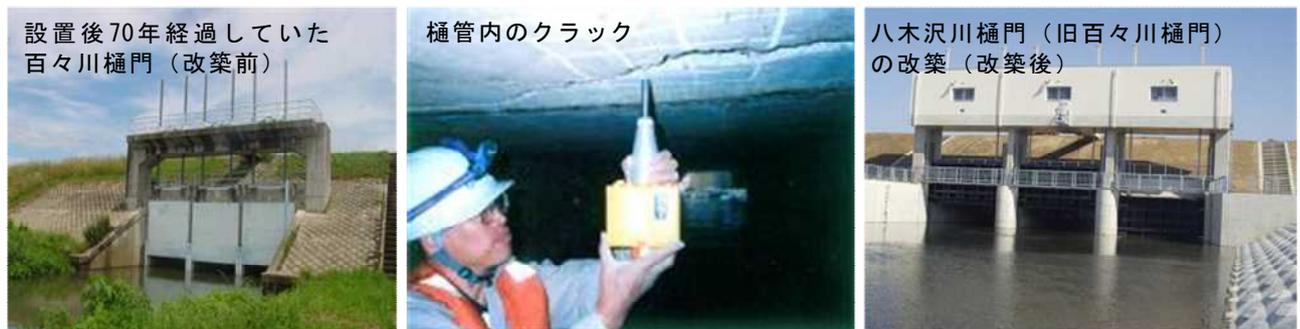
設置後70年経過していた
百々川樋門 (改築前)

樋管内のクラック

樋門・樋管については、地盤沈下、洪水や地震等による施設本体の変状、また周辺部の空洞化等による取水・排水機能の低下や漏水の発生により堤防の安全性を脅かすことがないよう、点検、維持管理を行う必要があります。

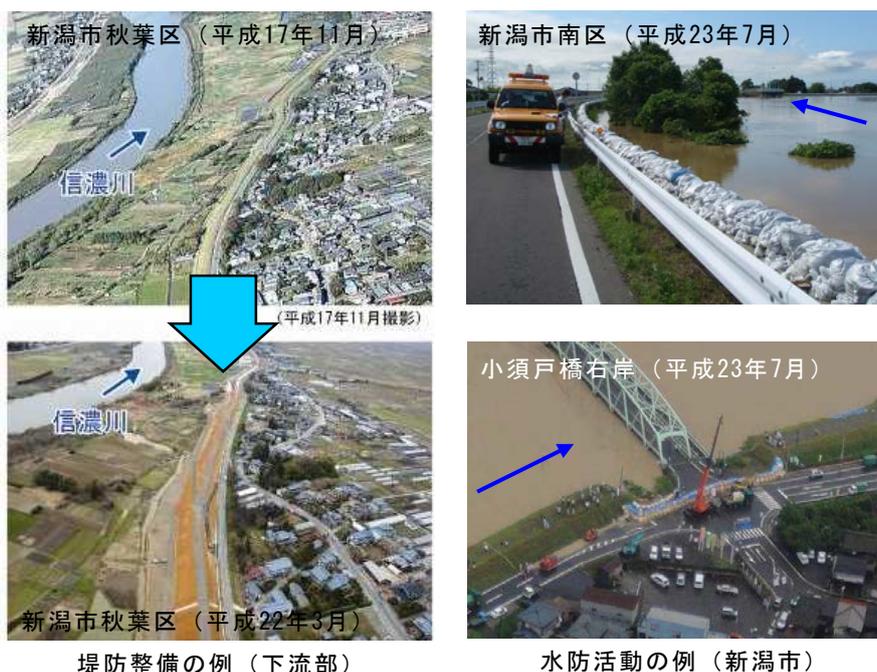
写真 20 平成16年7月洪水後とその後の対策状況(左)及び平成23年7月洪水時の状況

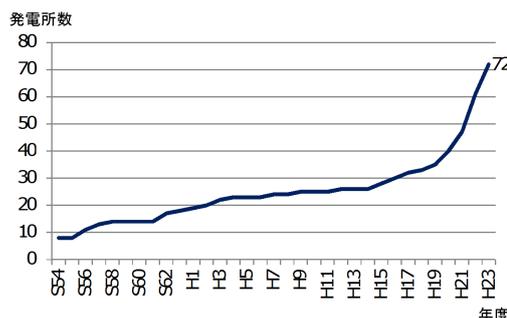
図 19 全国の一級水系における従属発電所(1,000kW未満)の数(累計)

出典:国土交通省小水力発電の普及への取り組みパンフレット

なお、国土交通省では再生可能エネルギーの普及拡大のため、従属発電(農業用水や水道用水など、すでに水利使用の許可を得ている水を利用した水力発電)をはじめ小水力発電に係る水利使用許可手続きの簡素化・円滑化を進めており、平成22年3月からは申請書作成のためのガイドブックを作成し、同24年3月からは発電水利相談窓口を設置しています。それにより、平成20年度以降、従属発電の件数が急速に増えています。

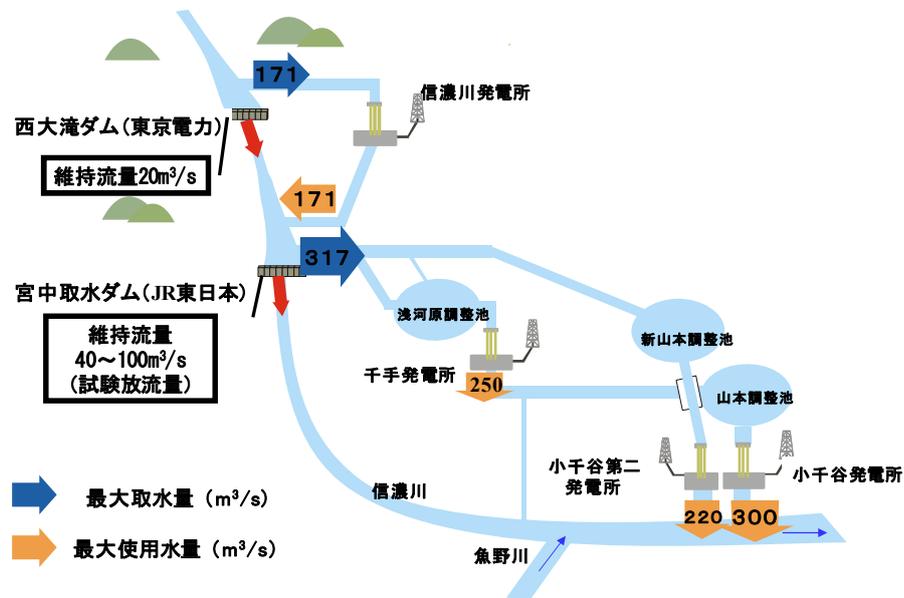
図 20 減水区間の発電取水等模式図

信濃川は、流域面積 11,900km²と日本で3番目に大きく、日本海側特有の豪雪地域であることから、1年間の総流出量は約 160 億 m³とわが国最大を誇っています。この河川水は、古くから発電用水や農業用水等に利用されています。中流部においては、発電事業により、西大滝ダム地点から最大 171m³/s、宮中取水ダム地点から最大 317m³/sと大量の水が取水され、西大滝ダムから魚野川が合流するまでの約 63.5km に渡って発電による減水区間(取水等により河川流量が減少する区間)が生じています。

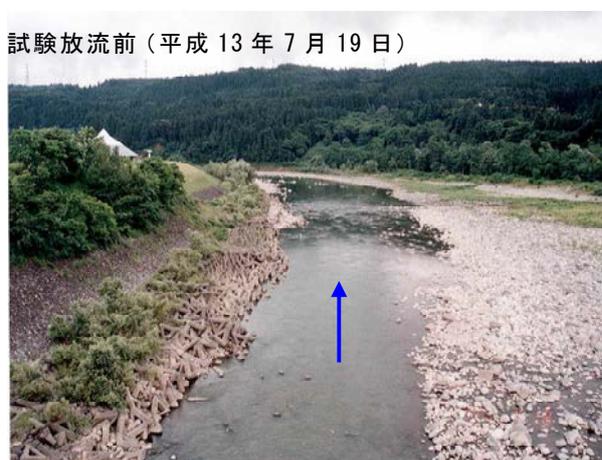
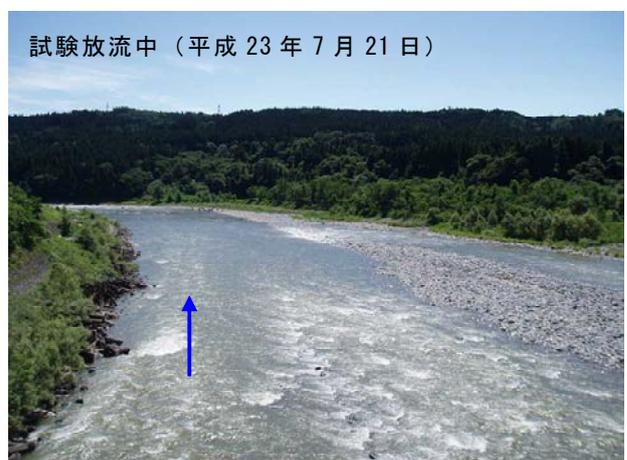
写真 23 宮中取水ダムの試験放流による減水区間の改善状況

このため、中流部における水環境及び水利用の現状をより正確に把握するとともに、水環境と水利用の調和のための方策を検討し、その実現に努めることを目的として、平成 11 年 1 月に「信濃川中流域水環境改善検討協議会」が設立されました。第 8 回協議会において宮中取水ダムで試験放流の実施が承認され、平成 13 年 7 月 20 日より試験放流及びその調査を開始しました。

その後、平成 20 年に JR 東日本による不適切な取水が判明し、水利権の取り消しを経て、同 21 年 3 月の第 19 回協議会では「信濃川中流域の河川環境改善に係る提言」、同 22 年の第 21 回協議会において、5 ヶ年の新たな試験放流及びその効果検証のための追加調査の実施、検証委員会による検証・評価が承認され、同 22 年 6 月に再許可となりました。

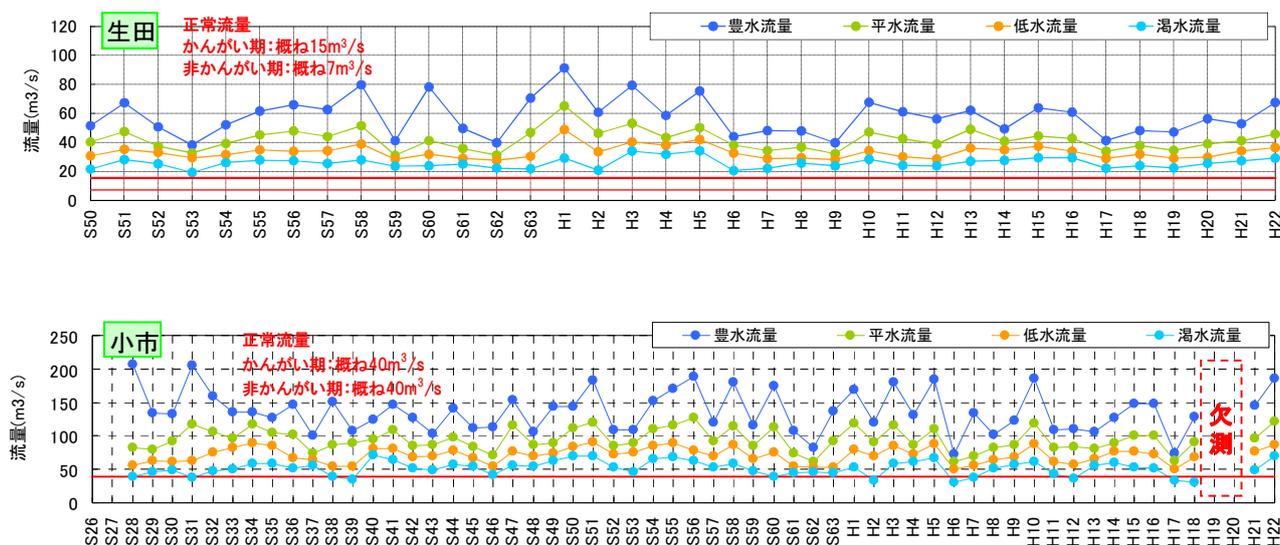
図 21 河川流況(生田・小市地点)

信濃川における流水の正常な機能を維持するために必要な流量は、利水、動植物の保護、景観や流水の清潔の保持等を考慮し、生田地点において、かんがい期に概ね 15m³/s、非かんがい期に概ね 7m³/s、小市地点において、かんがい期、非かんがい期ともに概ね 40m³/s と定めています。

表 8 上流部管内主要地点流況表(対象期間内の平均値)

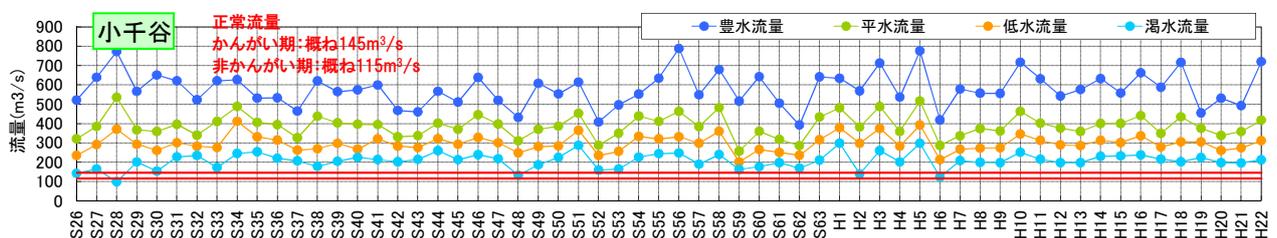
図 22 河川流況(小千谷地点)

中流部管内の主要地点における観測期間の平均流況は下表に示すとおりです。年間の総流出量は日本で最大であり、4、5月の融雪期の流出が多いのが特徴です。

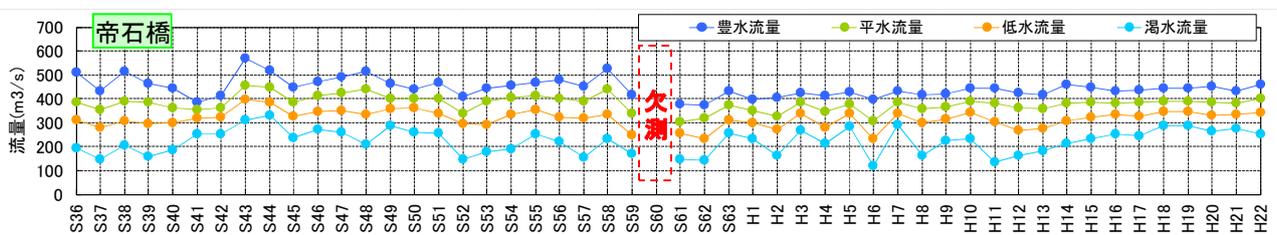
図 23 河川流況(帝石橋地点)

昭和36年から平成22年までの過去50年間のデータについてみると、平均渇水流量は $222\text{m}^3/\text{s}$ 、平均低水流量は $317\text{m}^3/\text{s}$ であり、概ね安定した流況となっています。

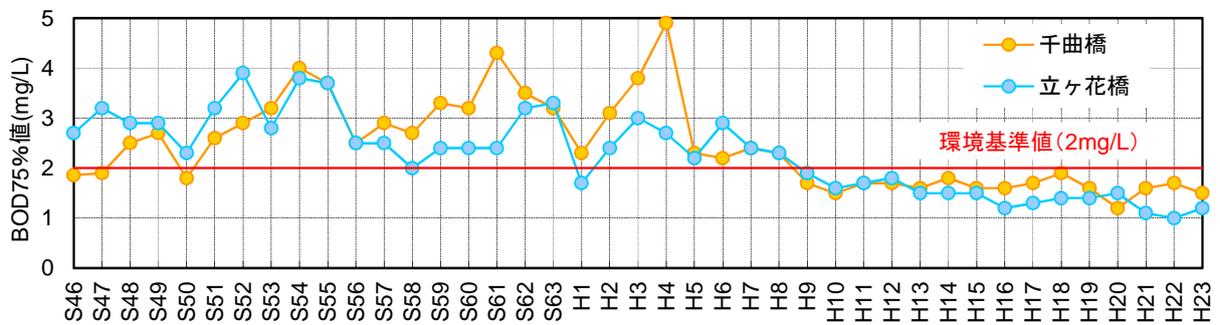
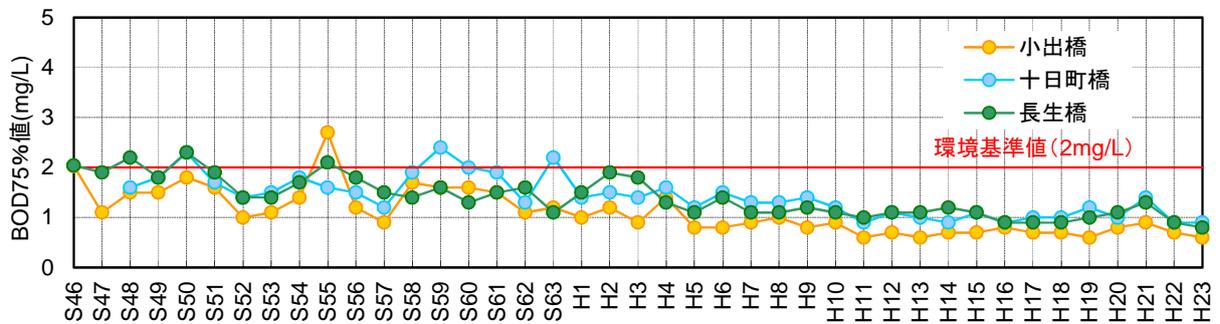
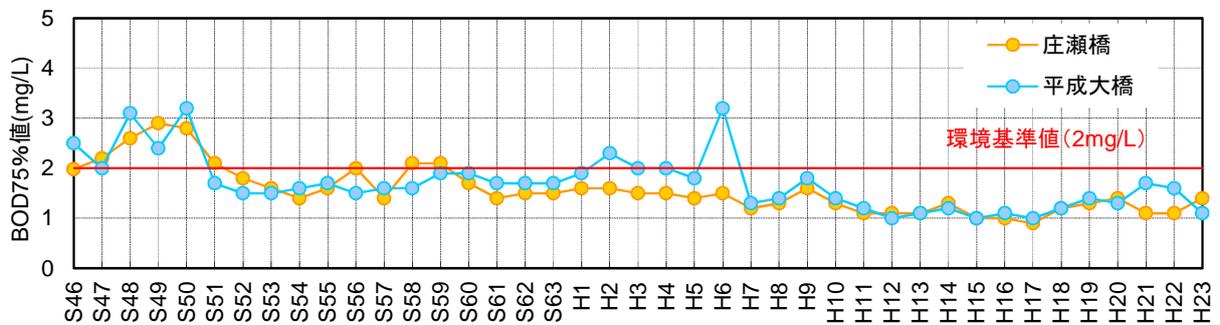
図 24 主要地点の BOD75%値の経年変化

上流部のBOD75%値の推移

中流部のBOD75%値の推移

下流部のBOD75%値の推移

上流部の水質汚濁に係わる環境基準の類型指定は A 類型であり、BOD は近年改善がみられ、環境基準値を概ね満足しています。しかし、河川の富栄養化による付着藻類の繁茂がみられます。

中流部の類型指定は A 類型であり、水質は概ね良好であり、環境基準を満足しています。

下流部の類型指定は、全川で A 類型、支川の大部分(西川、刈谷田川、中ノ口川、五十嵐川、加茂川、小阿賀野川)の類型指定は A もしくは B 類型ですが、昭和 50 年代より工場排水や生活排水の汚濁が著しい通船川、栗ノ木川は C~E 類型であり、本川の環境基準地点における水質は概ね良好で、近年、環境基準を満足していますが、下流部では、浮遊物による濁りで透視度が低くなる場合があるという特徴があります。

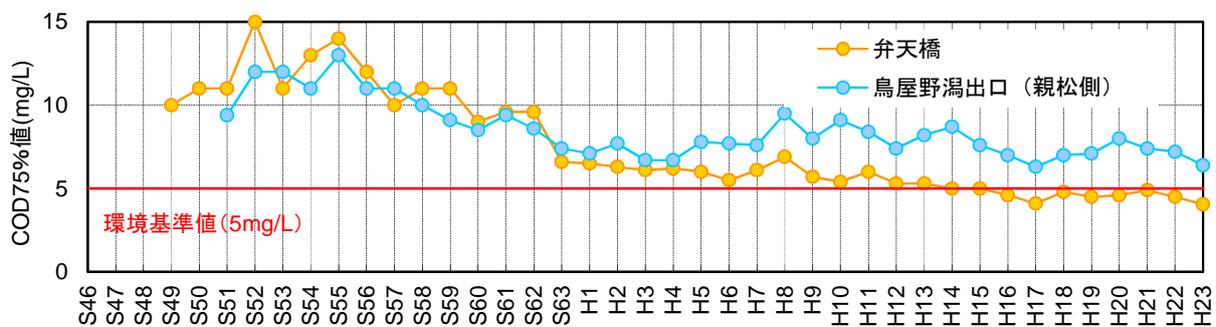
図 25 鳥屋野潟のCOD75%値の推移

環境基準点(弁天橋)のCOD値が平成14年に5.0mg/L(75%値)となり、類型指定以来、初めて環境基準を達成し、現在に至るまで継続しています。しかし、補助地点の鳥屋野潟出口(親松側)地点では、環境基準を満足していないため、今後も引き続き関係する各機関で連携・調整し取り組みを進めていきます。

下流部の鳥屋野潟は海拔ゼロメートル以下にあり、自然排水が望めないこと及び農業用排水の流入、都市化による生活排水、工場排水の流入増により水質が悪化し、昭和50年代にはCODが湖沼の環境基準(B類型、COD5mg/L)の2倍を超えました。このような背景のもと平成5年に流入支川通船川、栗ノ木川も含め、「清流ルネッサンス21」の対象湖沼として選定され、浚渫、汚水排除対策等の河川事業や下水道事業を重点的に実施しました。その後、平成13年に「清流ルネッサンスⅡ」の対象湖沼として選定され、同22年度まで新潟県をはじめ関係機関・地域住民が一体となって水環境改善事業を行いました。

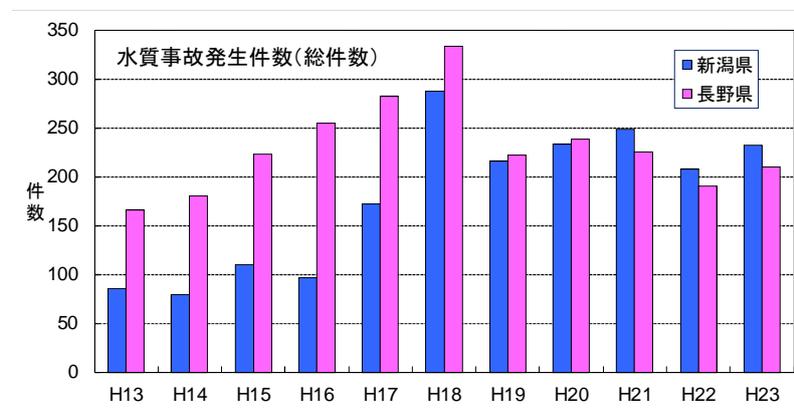
図 26 新潟県と長野県における水質事故の発生状況

信濃川水系では、突発的な水質事故の発生が後を絶ちません。特に平成18年は、早い時期での降雪の影響により給油タンクの取扱いミスが増え水質事故が大幅に増加しました。

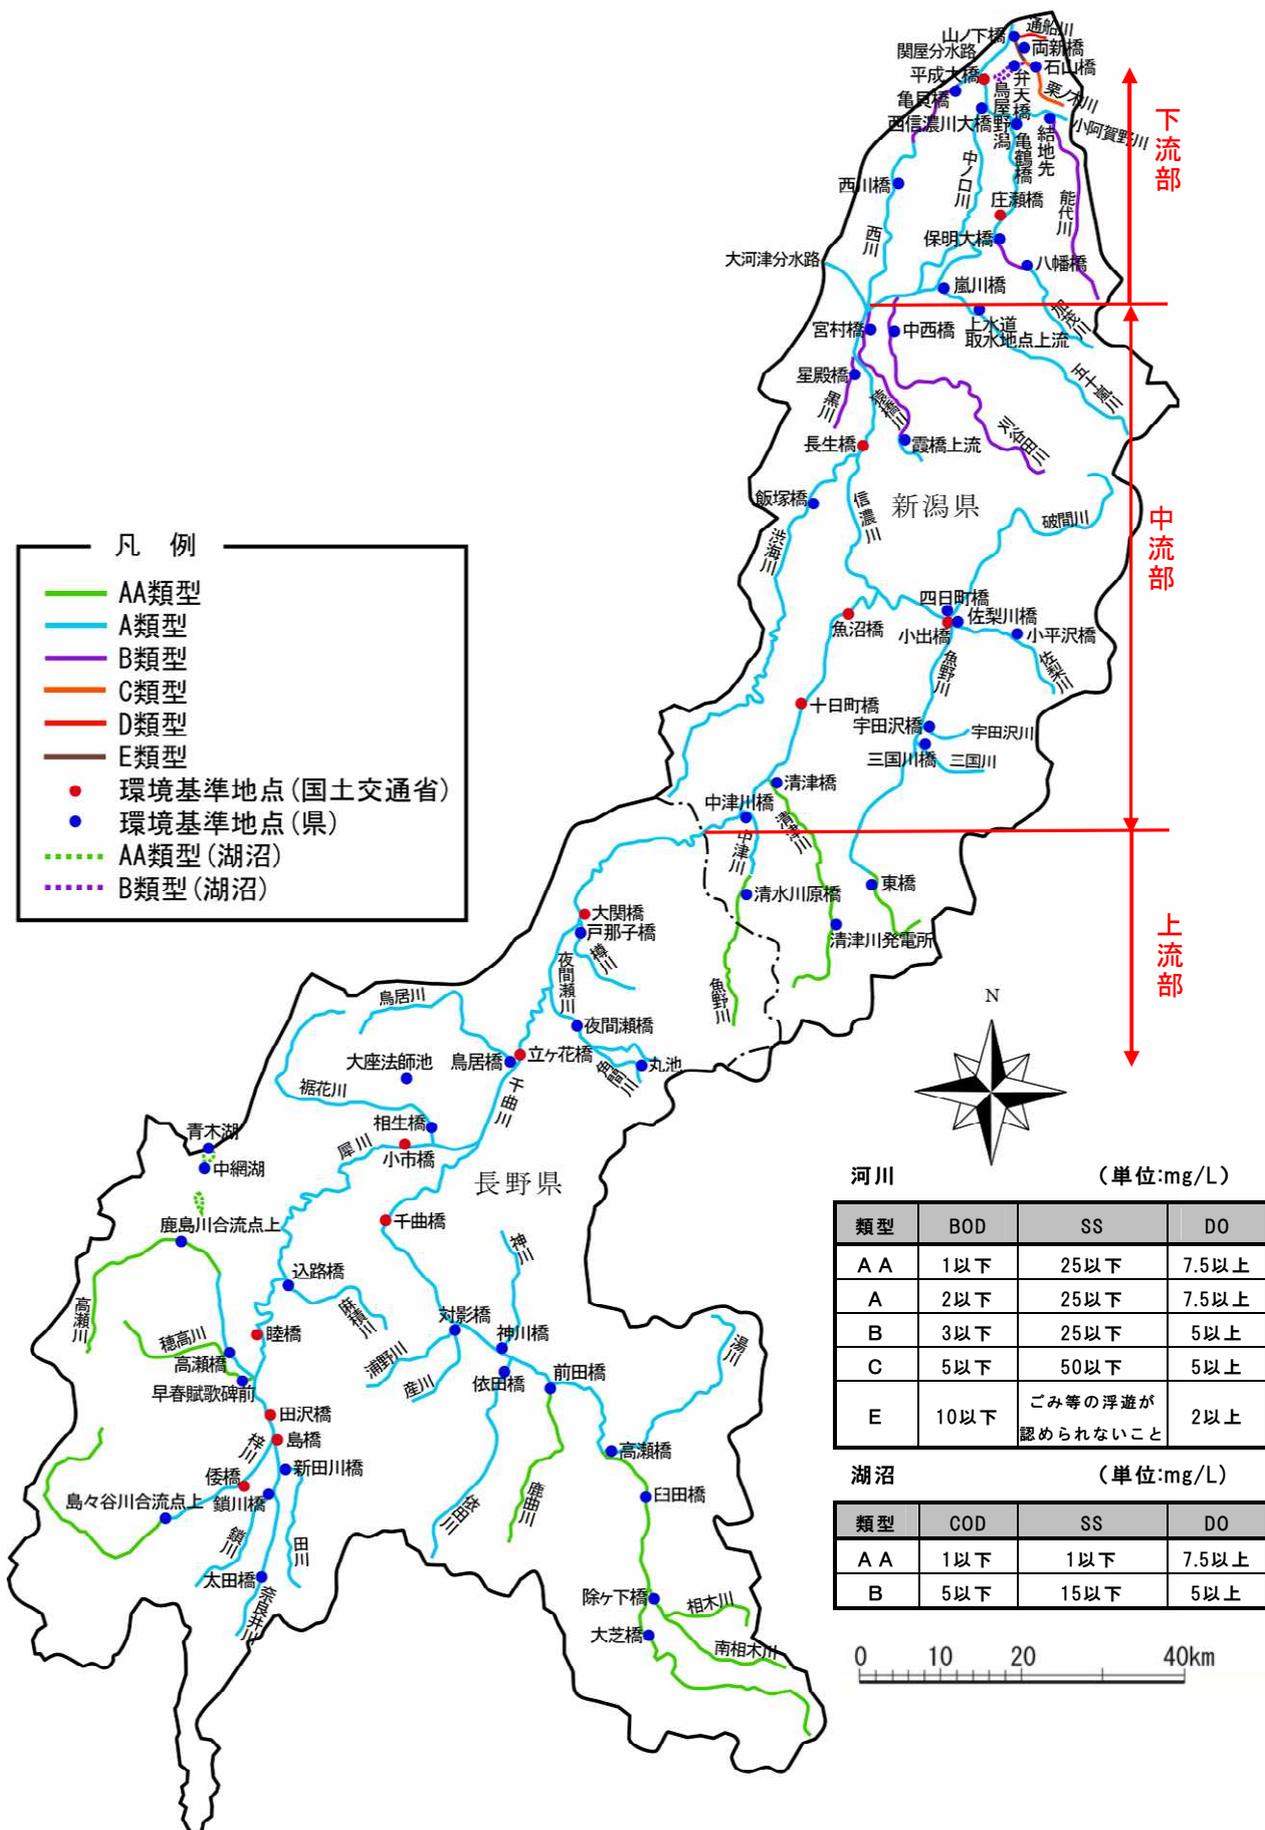
図 27 信濃川水系における河川・湖沼の水質環境基準の類型指定状況

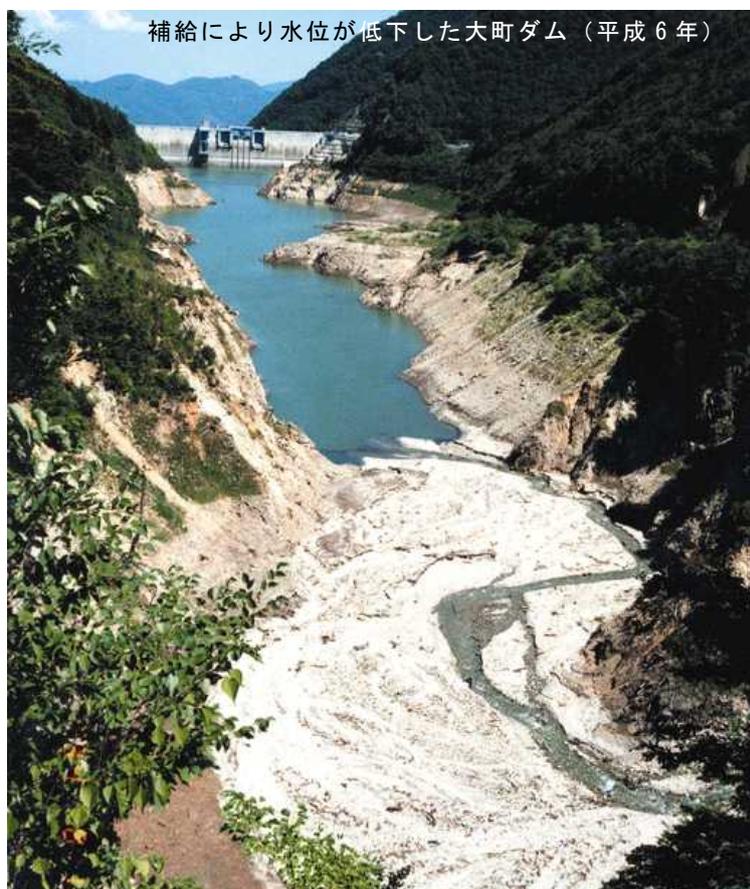
補給により水位が低下した大町ダム（平成6年）

上流部で平成6年に発生した渇水では、6月からの少雨の影響により河川流量が減少しました。このため、大町ダムでは7月上旬から不特定用水の補給を開始し、犀川流域の基準地点である小市において正常流量 $40\text{m}^3/\text{s}$ を下回った7月中旬から長野市の水道用水の補給を約2ヶ月間に渡り実施し、渇水被害の軽減に寄与しました。

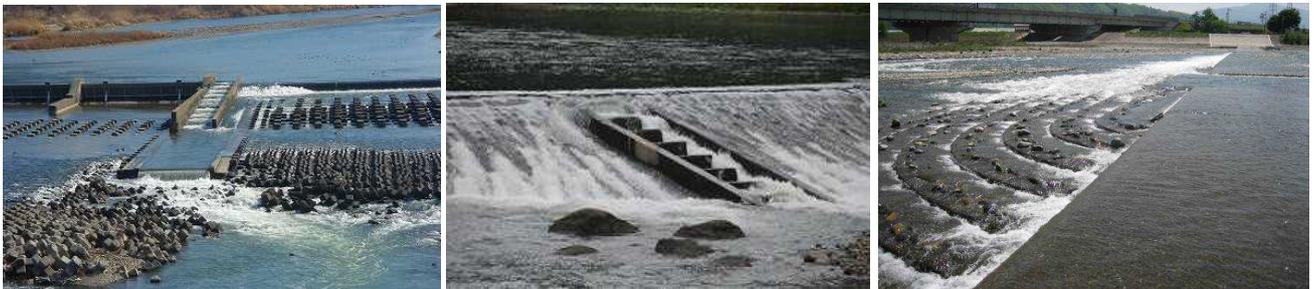
埴科用水頭首工（千曲川）の魚道

上田農水頭首工（千曲川）の魚道

上流部の河川横断工作物には、魚道が整備されていないものがあり、回遊魚などの遡上の障害となっています。遡上の障害となっている箇所については、魚道等の改善や減水区間の流況確保等、水域の連続性を確保する必要があります。

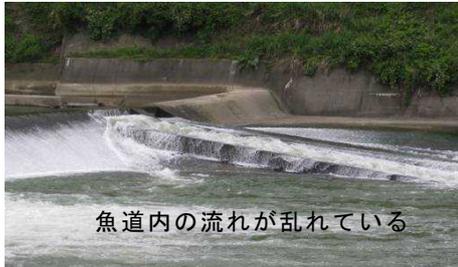
魚道内の流れが乱れている

第二床固魚道

中流部の河川横断工作物には、魚道が整備されていますが、大河津分水路河口部の第二床固及び副堰堤の魚道は、流れが乱れていることから魚類の遡上しにくい状況となっています。

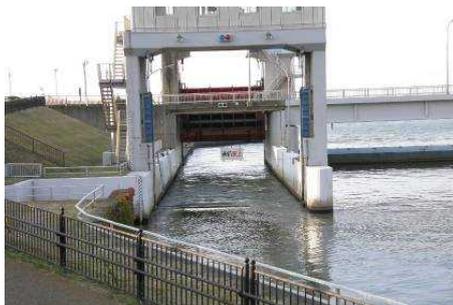
新潟大堰に設置された魚道

下流部の河川横断工作物は全ての施設で魚類の移動環境が確保されています。

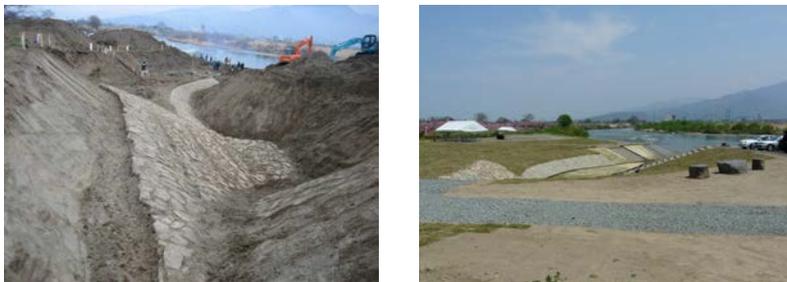
写真 47 小森の石土手(左:石土手の発掘状況、右:保存整備の状況)

千曲川の古くの治療水は、近世初期から甲州流の治療水工事が行われてきたと言われてしています。その内容は乗越え堤や霞堤、牛柵などの水制を設置して洪水を防いでいましたが、堤防自体が低かったことから全面的に洪水を防ぐことは困難であったようです。このため、集落や田畑などを丸くとり囲んだ輪中堤わんちゅうていの建設や、石垣を高くした水屋や井戸等にみられるように洪水氾濫による被害を最小限に留めるための様々な工夫や配慮が行われてきました。

また、「小森の石土手」にみられるように先人達が築きあげた治水の遺構が確認されており、歴史的に貴重な遺構を後世に伝え、治水学習の場や、親水の場として有効活用していく必要があります。

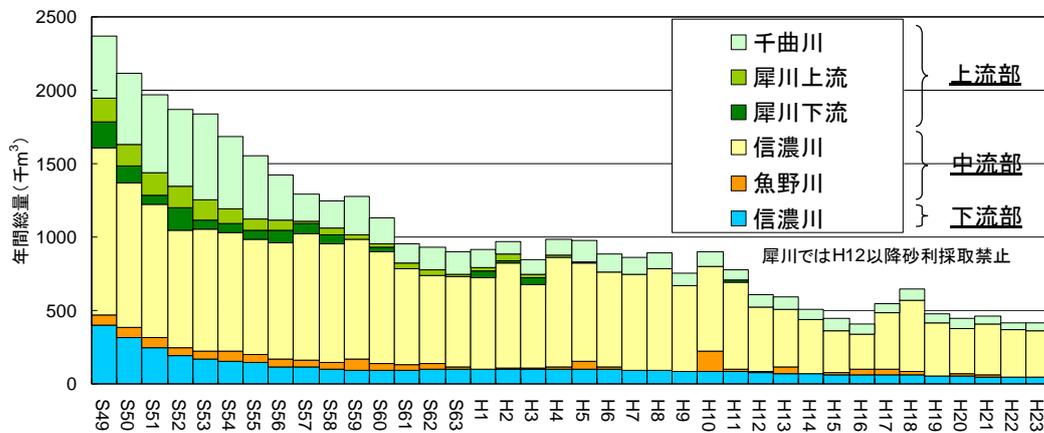
図 33 信濃川水系の砂利採取量の経年変化

さらに、ダム等による供給土砂の減少や砂利採取に起因する河床低下による砂州の固定化、樹林化の進行、砂礫河原の減少等の河道変遷状況について、モニタリングにより注視していく必要があります。

また、河道の経年的な変化を十分に把握し、砂利採取により河川管理施設等に支障が生じないよう砂利採取計画の認可の申請があった場合は、適切に審査し許可を行います。
