# 検討部会における検討内容（案）

北陸地方整備局 高田河川国道事務所

# 現保倉川放水路ルートの設定根拠（1）

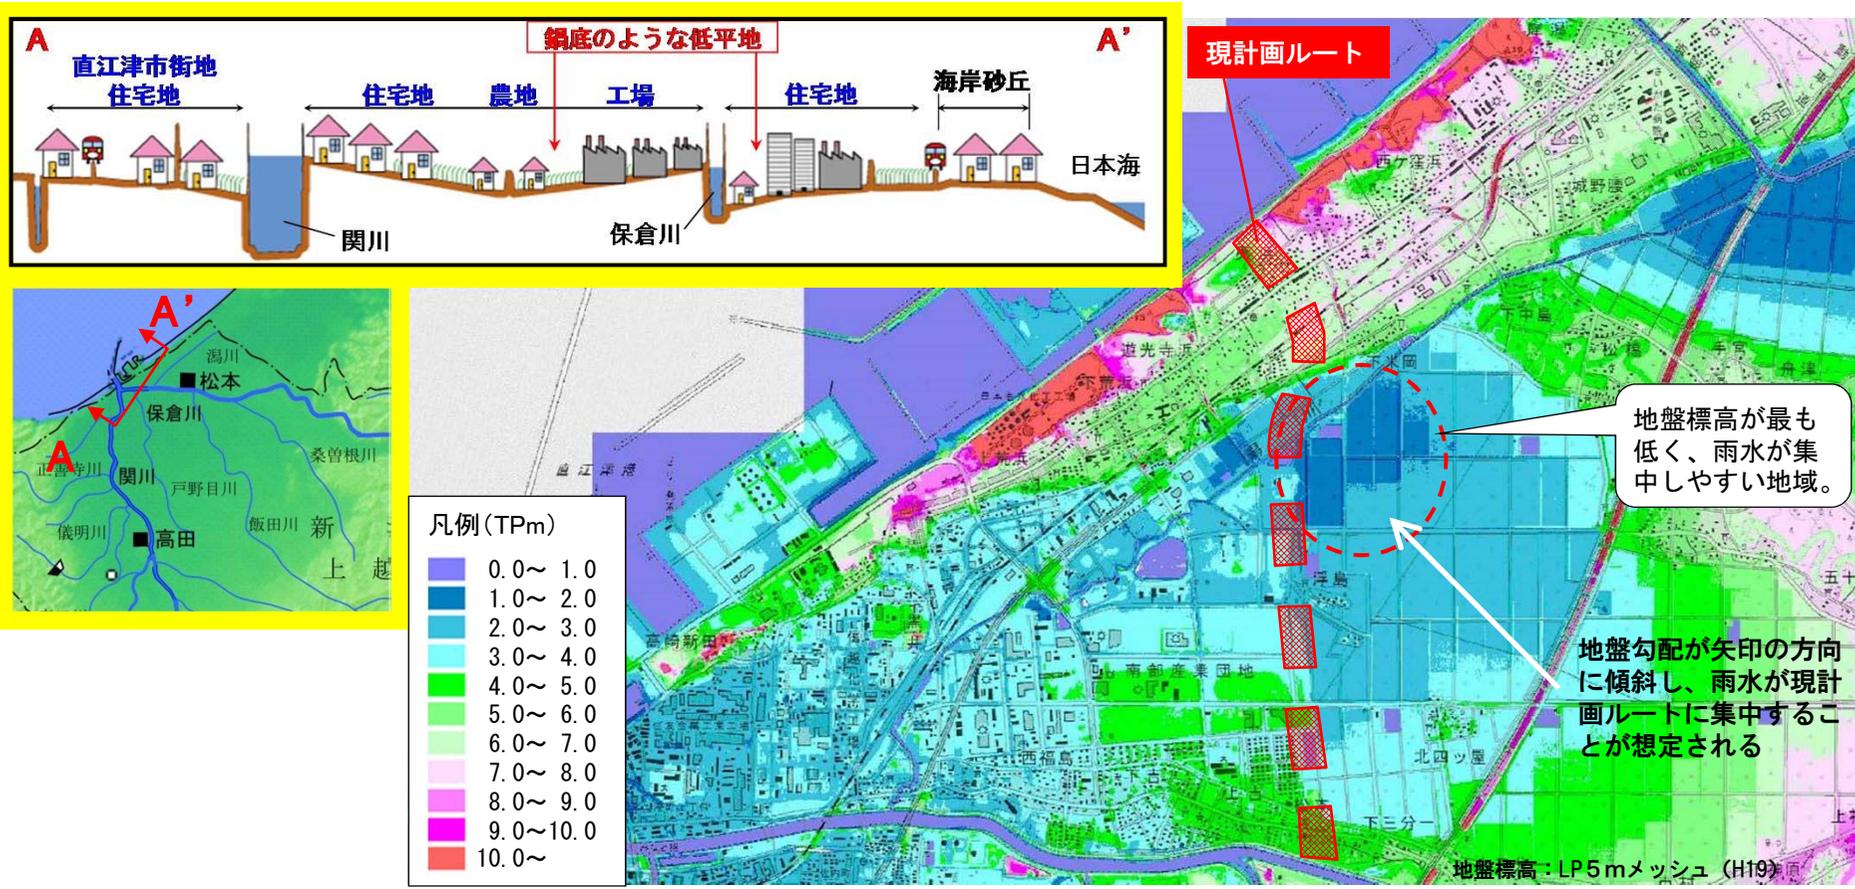
## 地盤標高との関係

- 頸城平野一帯は、鍋底のような低平地のため内水氾濫が発生しやすい地形特性。
- 放水路ルートは、施設整備による高い内水排除効果を期待し、低平地の中でも雨水が集中する地盤標高が最も低い地域を通るルートとした。

- 高い内水排除効果を期待し、雨水が集中する地盤標高の低い地域を通過。
- 人口・資産が集中する関川・保倉川下流域の市街地は、丘陵地と海岸砂丘で挟まれた鍋底のような形の低平地。

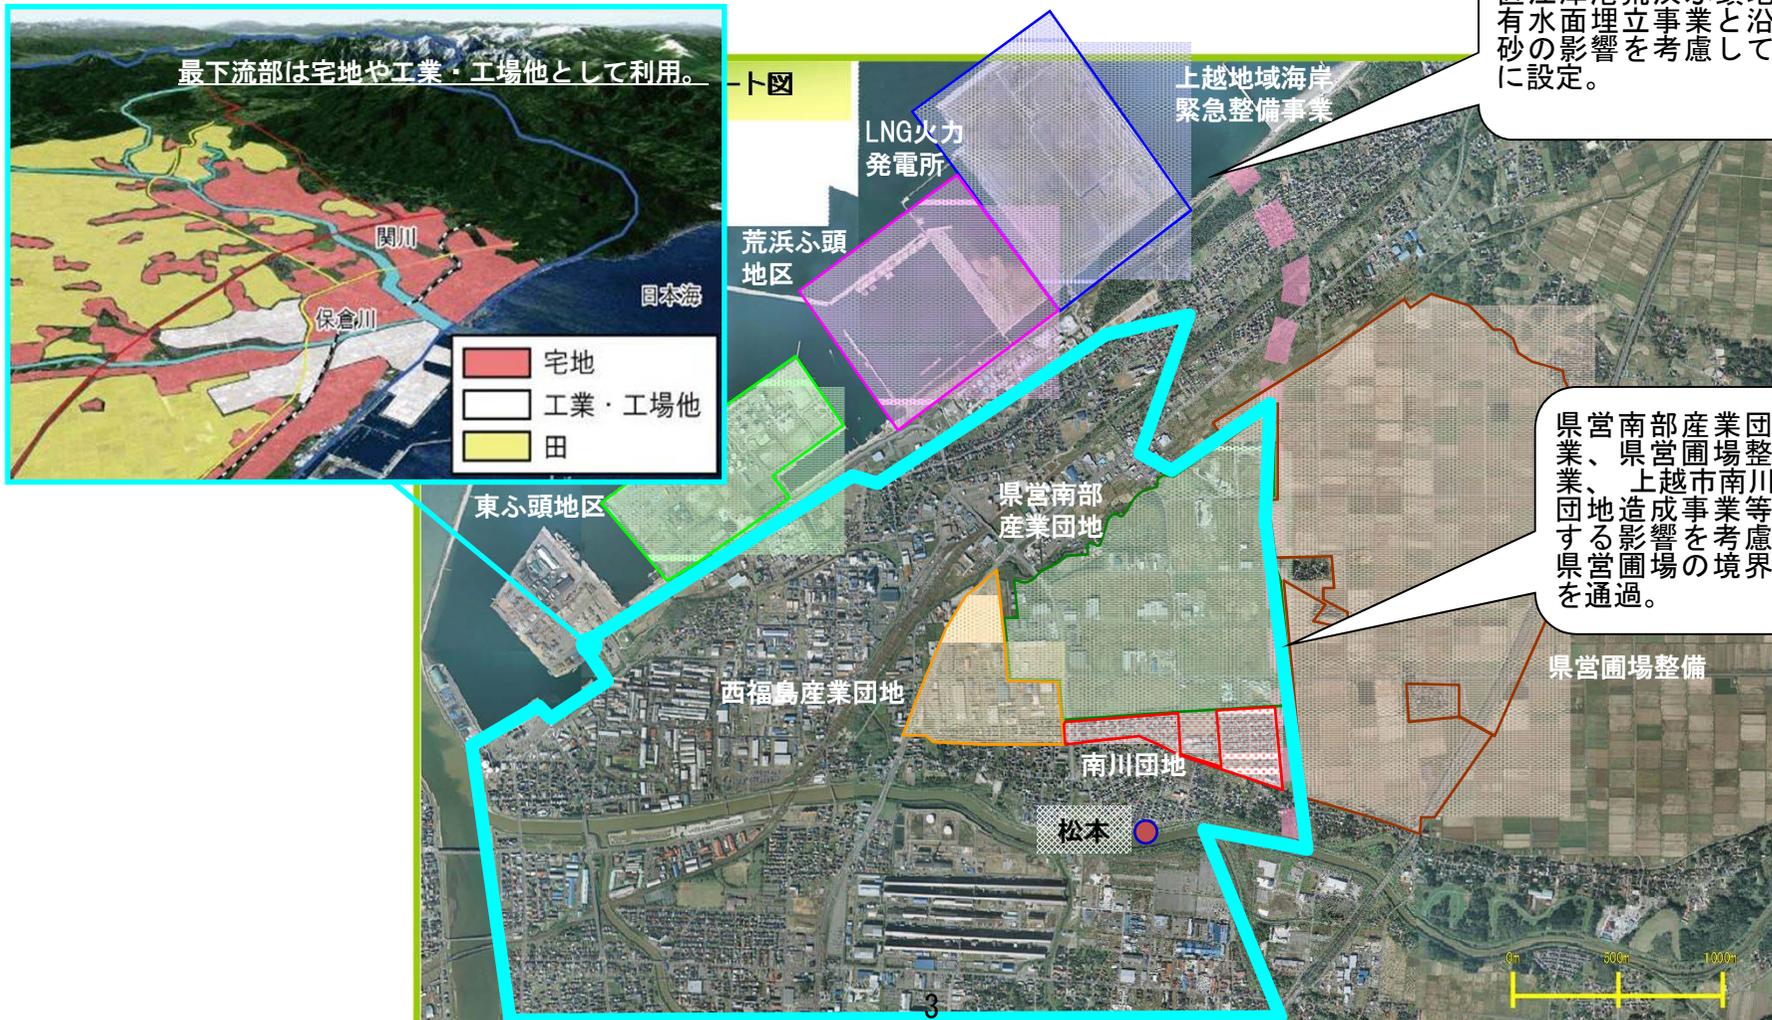
## 地域計画との関係

- 生産拠点である優良農地への影響を最小とするため、**極力既存水路網を分断しないよう圃場整備区域の端を通るルート**を設定。
- 製造拠点や住宅地など資産集中区域に対し現況に比べ洪水リスクを与えないルートを設定。

- 放水路ルート沿い関係機関がもつ地域計画及び、実施済み事業へ影響が可能な限り及ばないように配慮。

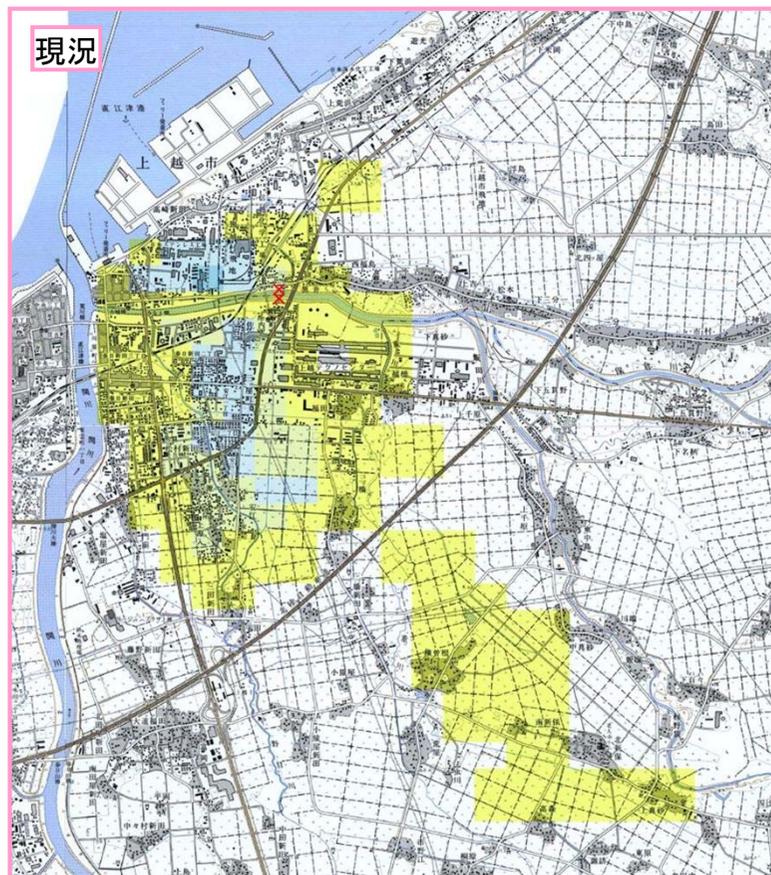
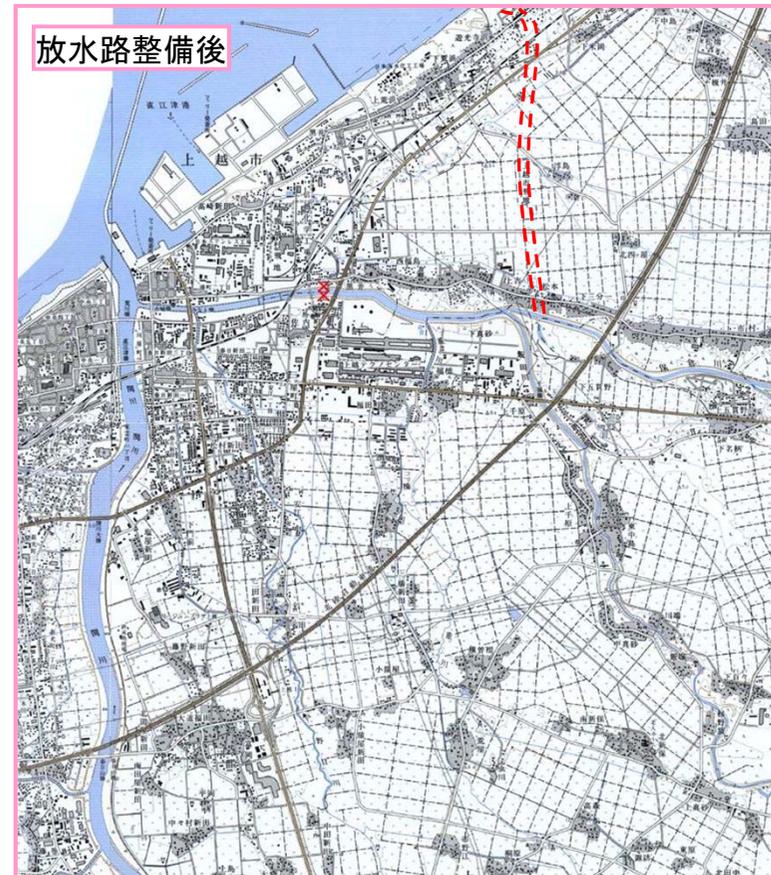
■ 放水路の整備により、保倉川洪水(1/30)に対して、浸水面積で約1,000ha、浸水戸数で約4,500戸の氾濫被害軽減効果が期待できる。

- ・ 1/30降雨（S56.8月洪水型）をシミュレーションした結果
- ・ 河道は平成16年測量河道
- ・ 被害等については平成12年国勢調査、平成13年事業所統計のデータで計算
- ・ 浸水区域図は左右岸別に計算したものを合算
- ・ 最も氾濫域が大きく、被害が大きくなる1.4k(左右岸とも)を破堤点に設定

現況	放水路整備後
浸水面積 (km <sup>2</sup> )	10.60	0.00
被害人口 (人)	13,473	0
浸水戸数 (戸)	4,564	0
被害額 (億円)	971	0

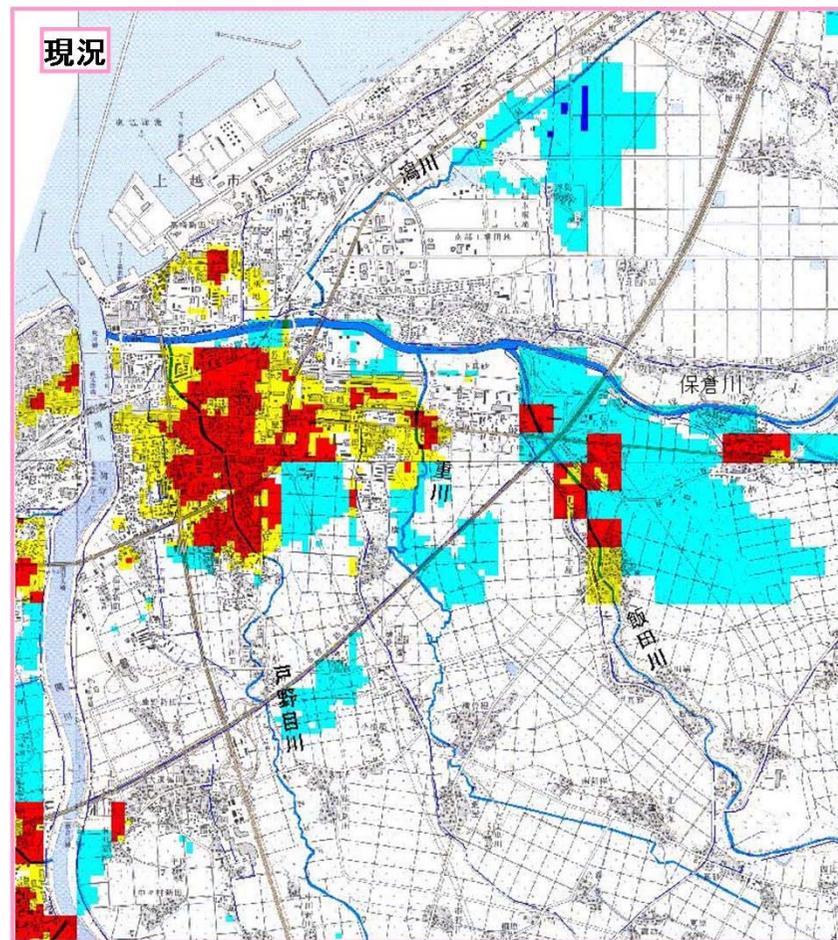
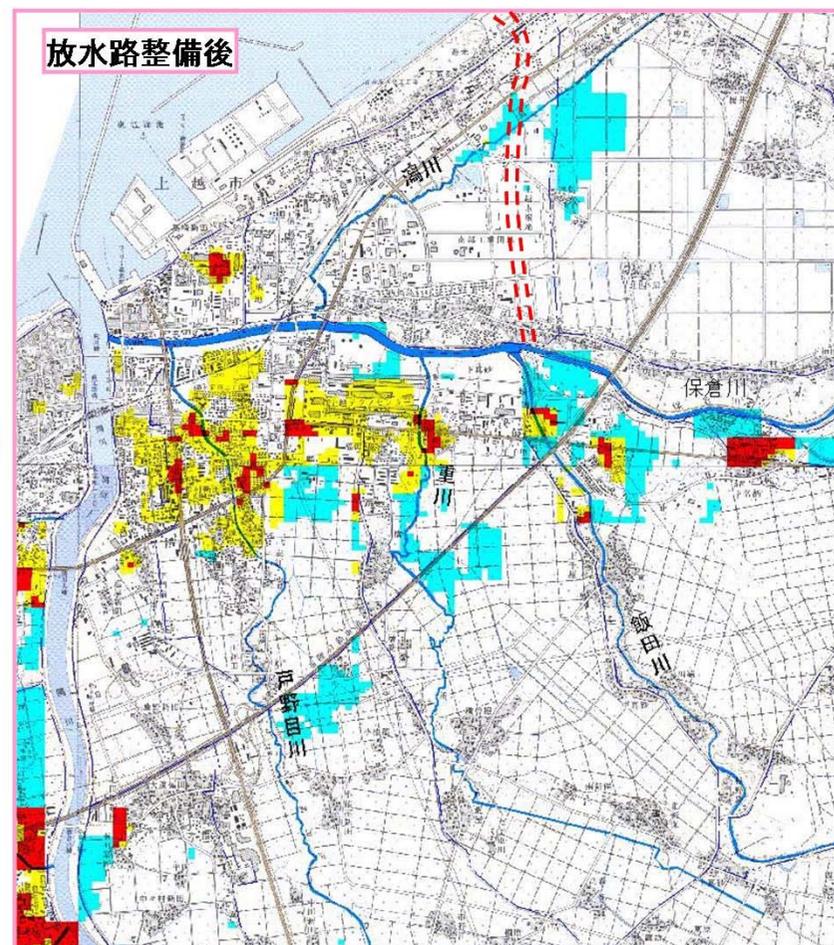
■ 放水路の整備により、保倉川沿川の内水浸水(1/30)に対して、浸水面積で約500ha、浸水戸数で約1,200戸の内水被害軽減効果が期待できる。

・ 1/30降雨（S56.8月洪水型）をシミュレーションした結果  
・ 被害等については平成12年国勢調査、平成13年事業所統計のデータで計算

現況	放水路整備後
浸水面積 (km <sup>2</sup> )	13.58	8.76
被害人口 (人)	8,094	4,470
浸水戸数 (戸)	2,601	1,433
被害額 (億円)	540	171

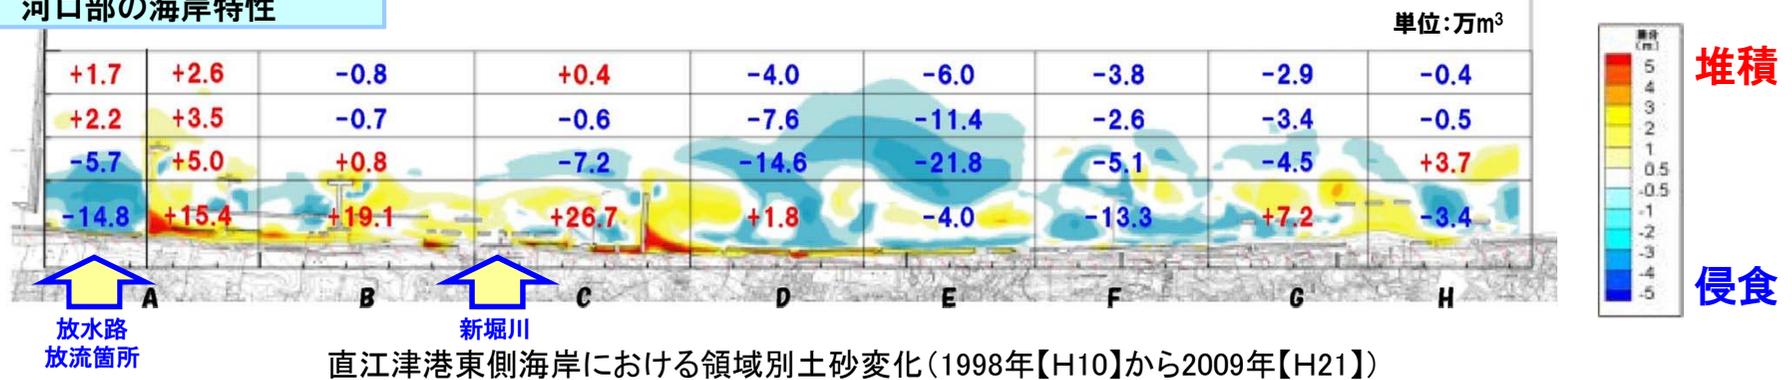
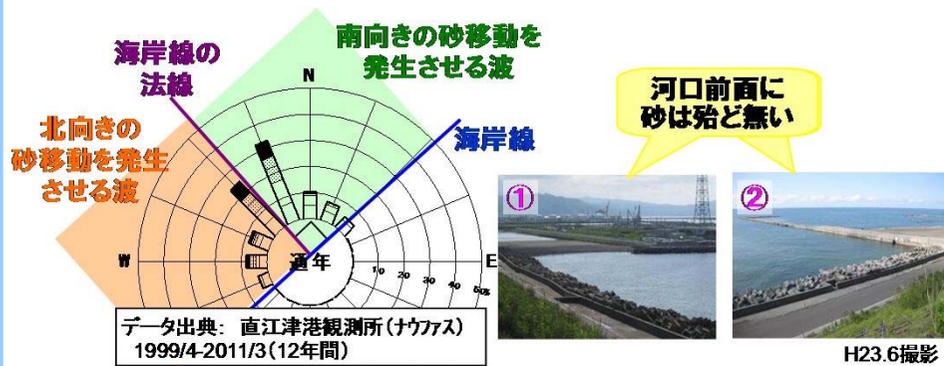
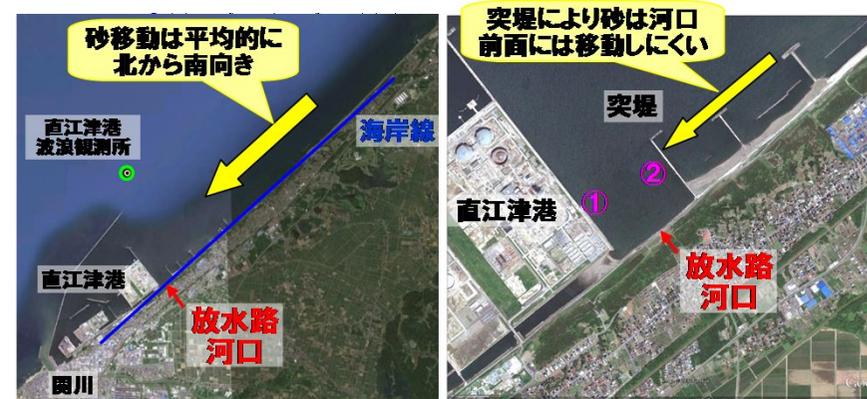
## 河口部の海岸特性

- 日本海の波浪は、海岸線に対して、やや北側から来襲するため、**海域の土砂は北から南の沿岸漂砂が卓越**している。
- ただし、現放水路出口付近の河口は、**北側には突堤があり、沿岸漂砂を阻止**しているため、河口前面海域への土砂移動は少なく、近年では侵食傾向となっている。
- また、現放水路放流箇所の河口付近は**直江津港の防波堤および突堤の遮蔽域**になり、沖側で高波浪が発生しても、河口前面海域では波高が低減し、土砂移動が生じにくく、放水路内への波による土砂の押し込みは殆ど生じないと考えられる。

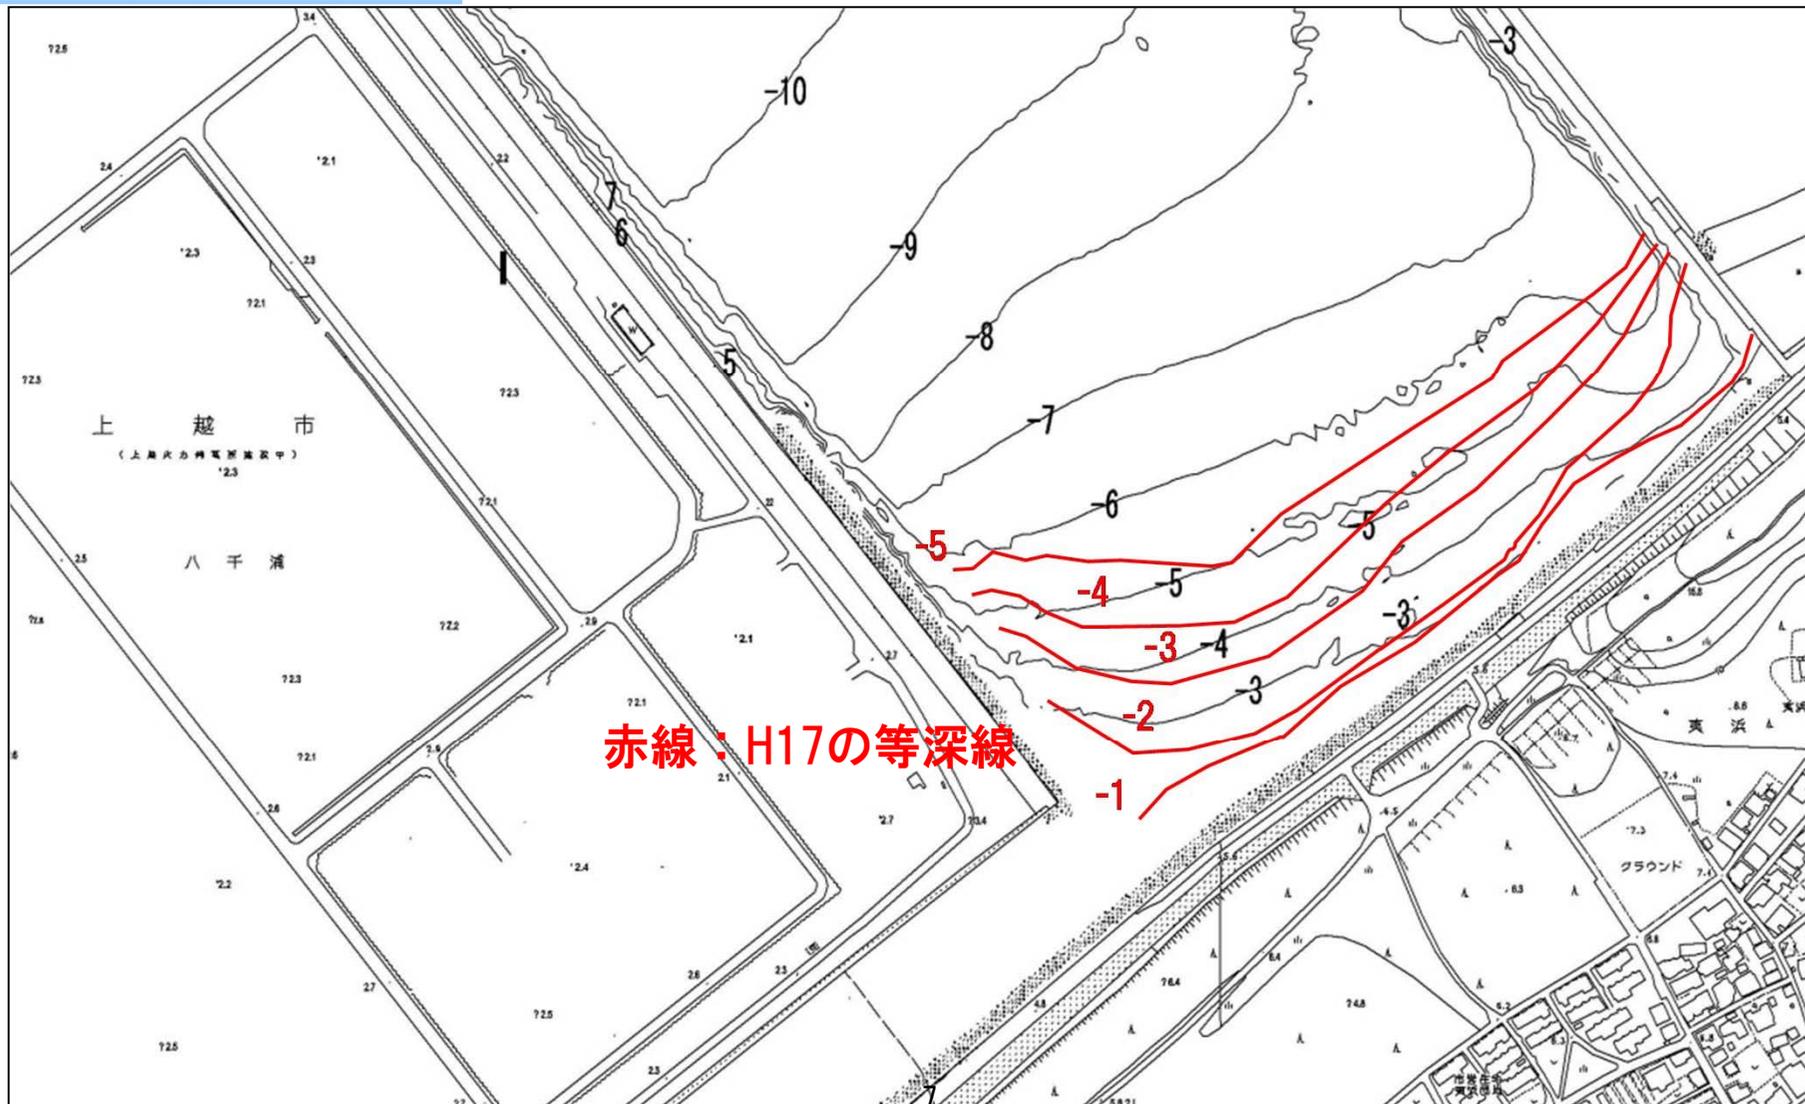
## 河口部の海底地形の変化

- 現放水路河口部出口付近の最新の測量（H26深浅測量成果）と既往の等深線（H17）を比較した結果、海底地形の変化は小さいことが確認できる。

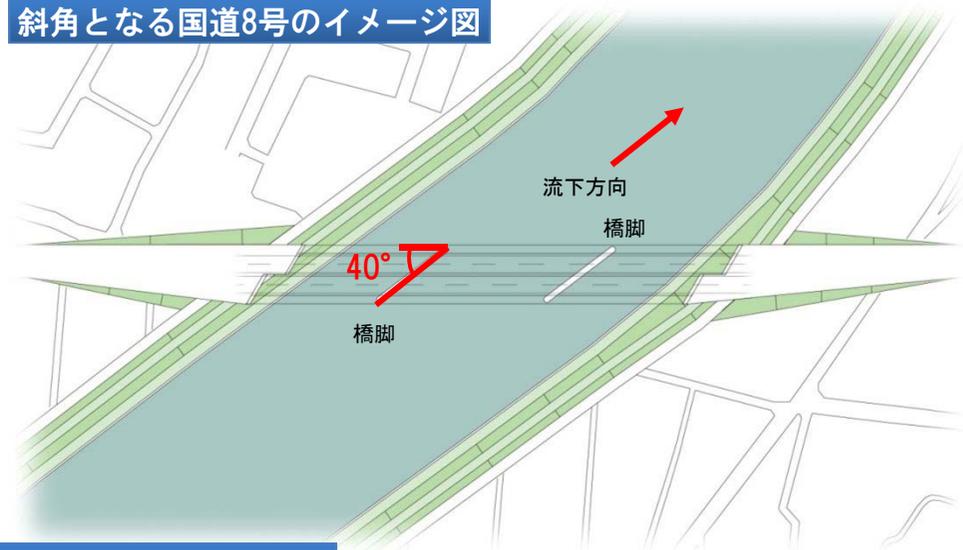
## 斜角となる国道8号のイメージ図

- 橋梁の斜角は、構造的・施工性の観点からやむを得ない場合でも60°以上を原則（北陸地整 設計要領）とされている。
- 現計画の放水路ルートでは国道8号が交差角40°の橋梁となることが予想される。

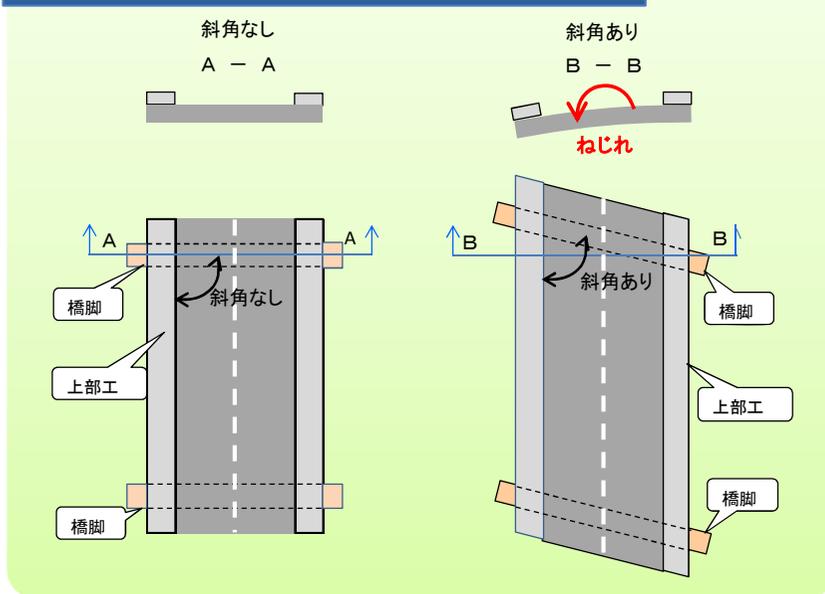
## 斜角の有無による構造への影響について

- 斜角がある橋梁では、左右のたわみ量が異なるため、車が通過するたびに上部工が「ねじれる」。
- この振動が繰り返しは、斜角なしの橋梁に比べ上部工のたわみ量が大きくなると想定されるため、疲労速度が早く、安全性確保や維持管理コストが高くなる可能性がある。
- 斜角がある橋梁では、橋脚の斜角を是正するため、上部工との間に梁を設置する必要がある。
- 梁を設置する分、余裕高を高くする必要があるため、その分、橋面高が上がり、沿道アクセスや視認性、走行性に劣る可能性が高くなる。

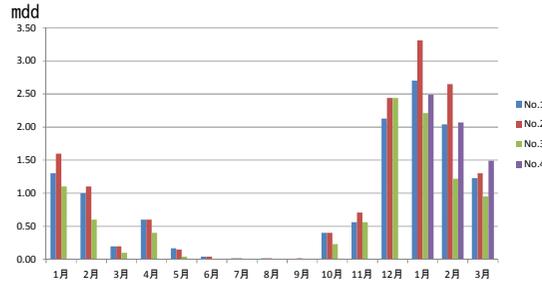
### 飛来塩分調査結果 (H25-1地点)

どの地点においても冬季が多くなっている

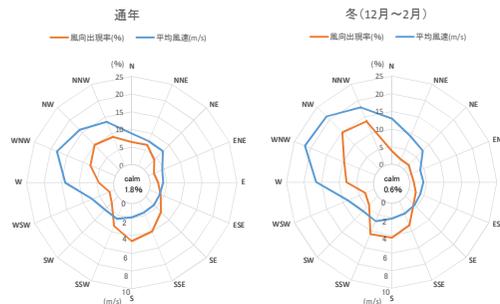
### 風向風速調査結果 (H25-1地点)

冬季に海からの強い風が卓越している

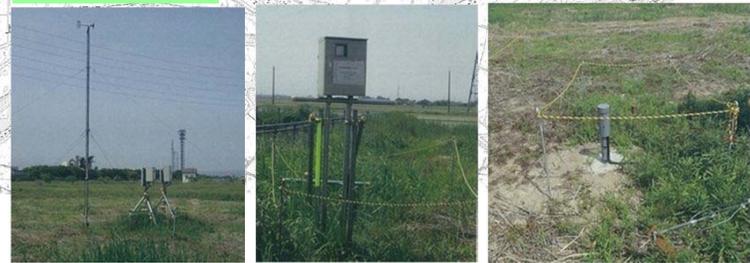
### 観測機器写真

風向風速計

飛来塩分計
