第2章 常願寺川流域の概要

常願寺川の現状と課題

洪水による災害の発生防止又は軽減 (治水)の現状と課題

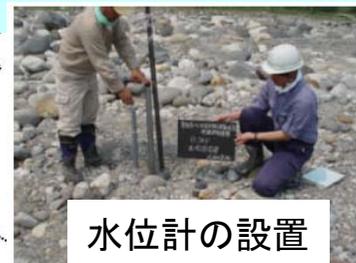
水位計の設置

現況の河道では、計画規模(1/150)の洪水に対し、扇状地下流部等において洪水を安全に流す器が不足しています。ただし、砂州がフラッシュされることによる河床低下により流下能力評価が異なるため、河床低下量の把握が重要となっています。現在、洪水中の河床低下量を測るため、河口部に水位計を設置しています。

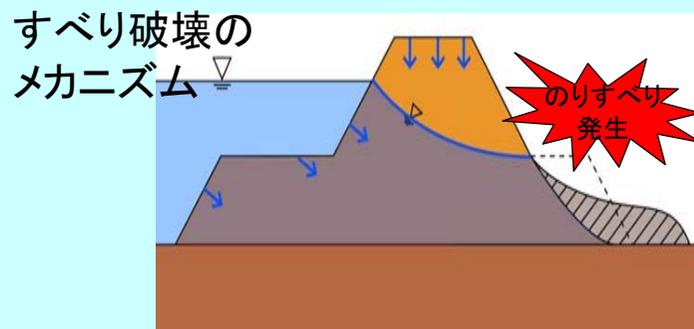
降雨や河川水が堤防に浸透することにより、破壊が生じる

長大かつ歴史的経緯の中で建設された土木構造物である堤防は、堤体材料が不均一・不明確な場合があります、漏水やパイピングが発生する可能性について調査を行い対策を講じる必要があります。

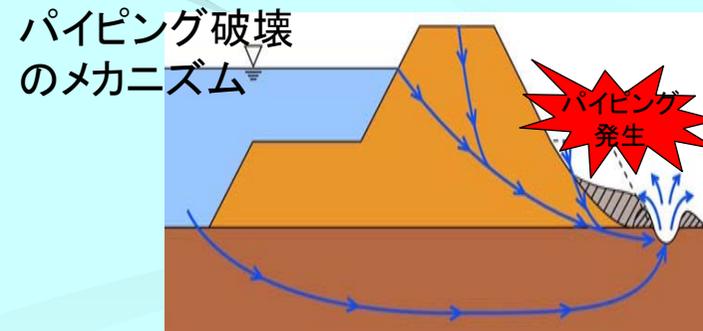
堤体や基礎地盤に水みちが生じ、のり尻の土砂が流出することで破壊が生じる

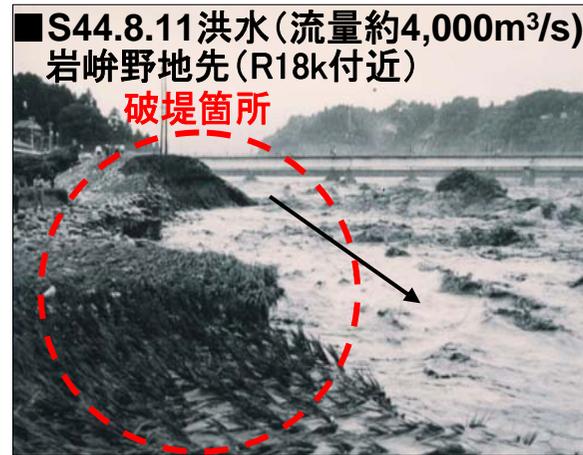
←洗掘により150mにわたって破堤した(越水なき破堤)

出水時には流水のエネルギーが強く、洗掘や侵食によって破堤に至る可能性があります。また、滞筋が不安定で被災箇所の予測が困難です。

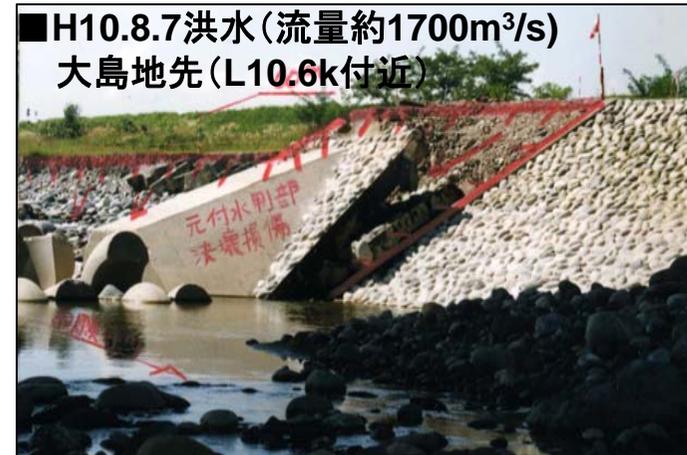
河床の局所洗掘によって傾く水制工→

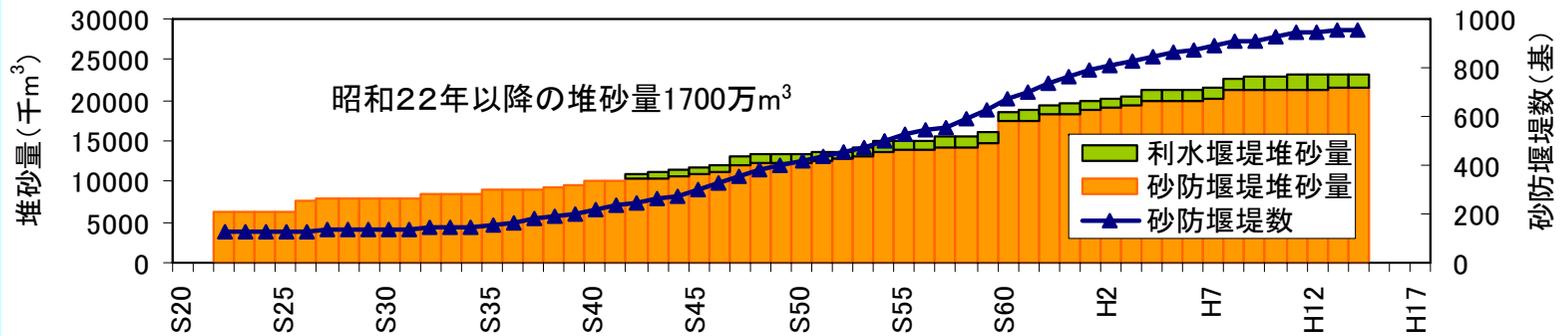
砂防堰堤数と堆砂量の経年変化図

常願寺川流域の上流部(砂防区間)では、昭和初期から砂防事業に着手し、現在約950基の砂防堰堤が設置されており、その堆砂容量は約2300万 m^3 と東京ドーム約19個分に相当しています。

昭和22年以降でみると砂防堰堤の堆砂量は、約1700万 m^3 に対して、タワーエクスキャベータや砂利採取による河床掘削量は約1360万 m^3 となっています。

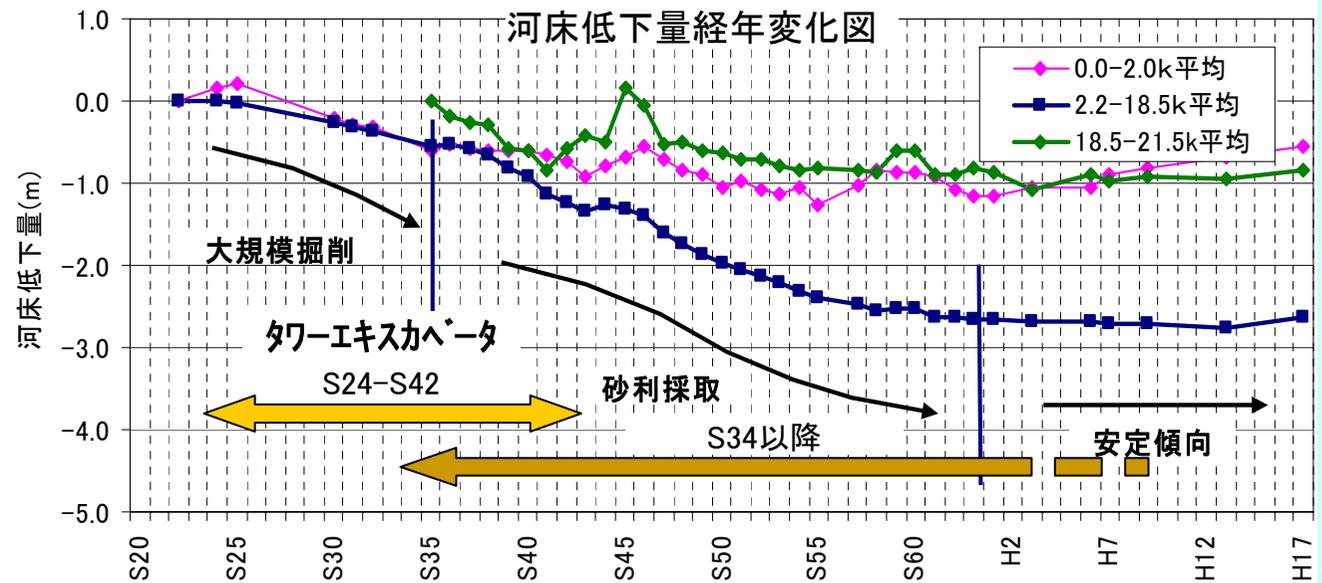
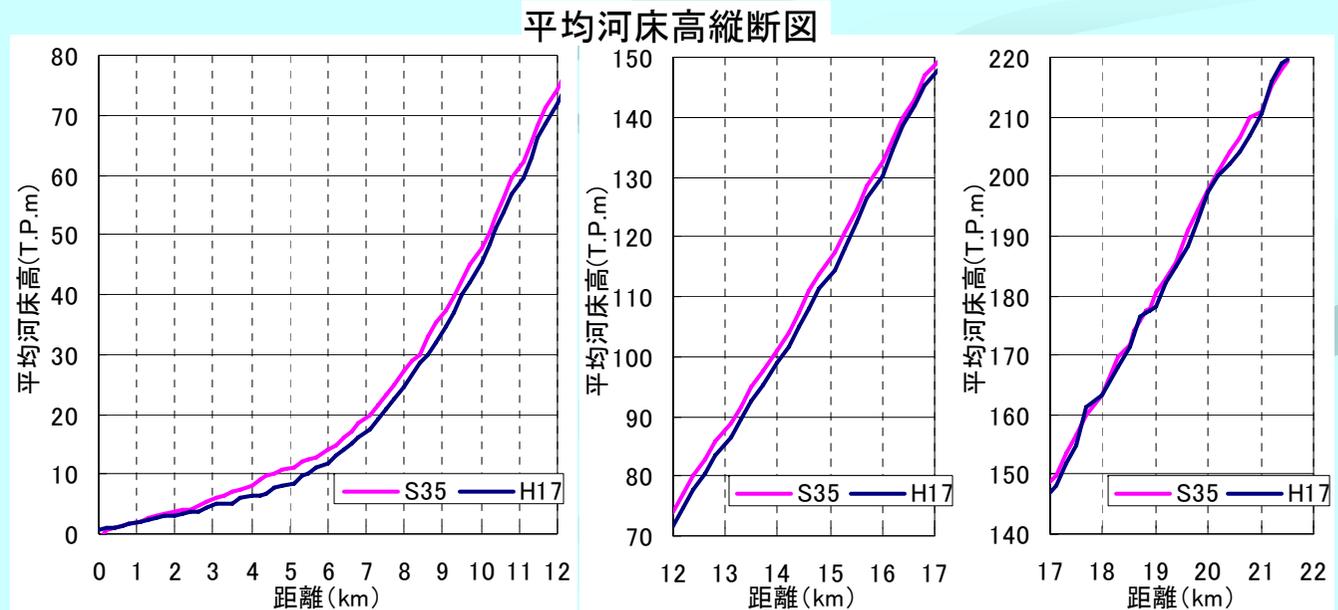
砂防事業における土砂流出抑制とタワーエクスカベータによる大規模掘削や砂利採取により、常願寺川扇状地部の河床が全体的に低下し概ね天井川が解消されました。

近年は、2.0k上流の河床は概ね安定化傾向、下流部は若干堆積傾向となっています。

河床の縦断勾配は、S35年当時と大きく変わっていません。

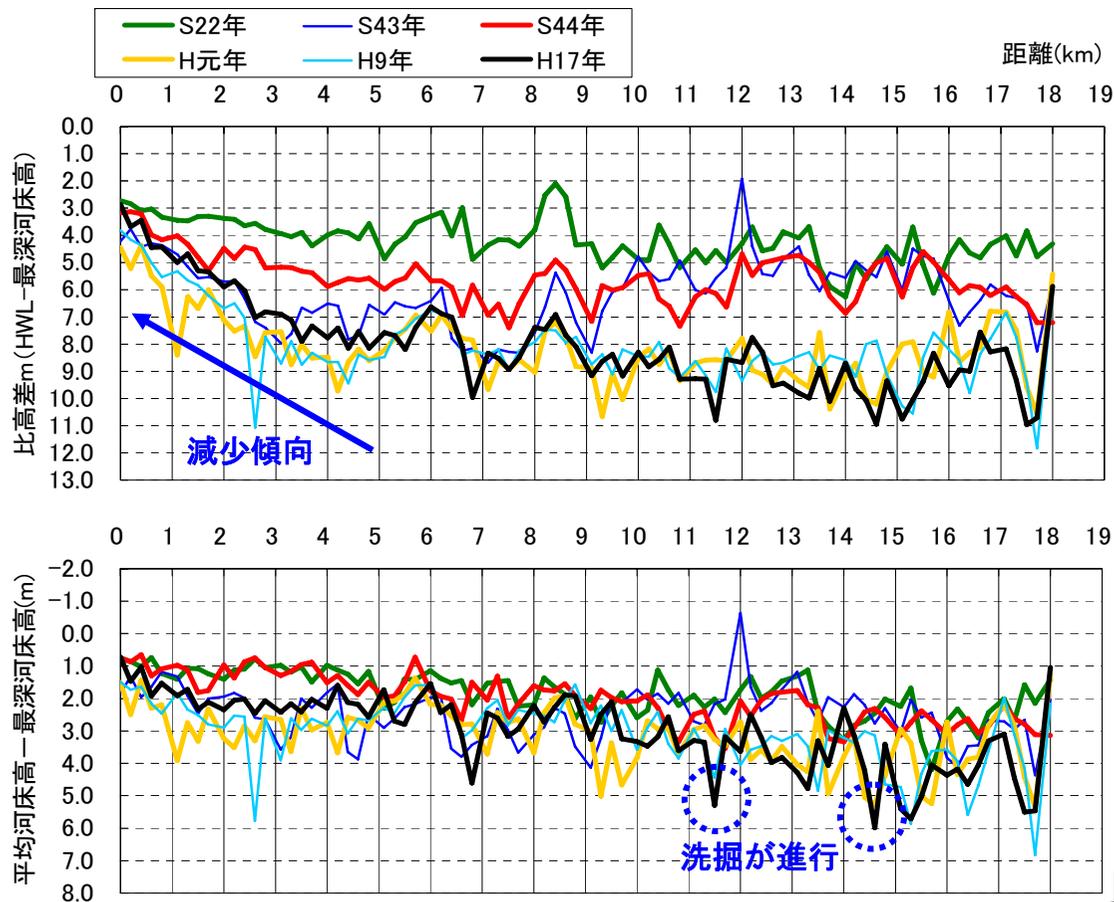
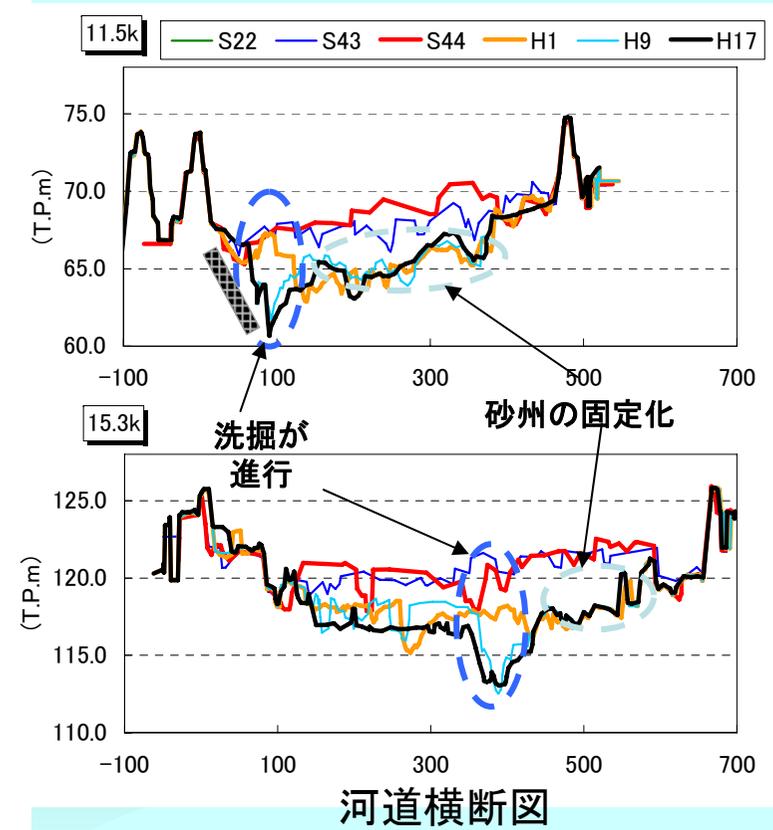
比高差経年変化図

最深河床高は、河床掘削等の影響により平成元年まで大きくなり、その後は概ね安定していますが、7.0kより上流部では最深河床が低下している箇所が見受けられます。一方、平均河床高と最深河床高の比高差（河川横断的な洗掘と堆積のふれ幅）は、5.0k下流で小さくなる傾向にあり、その上流では比高差が大きくなる傾向にあります。その中でも局所的にみると、澁筋が固定化して洗掘が進行している箇所があります。

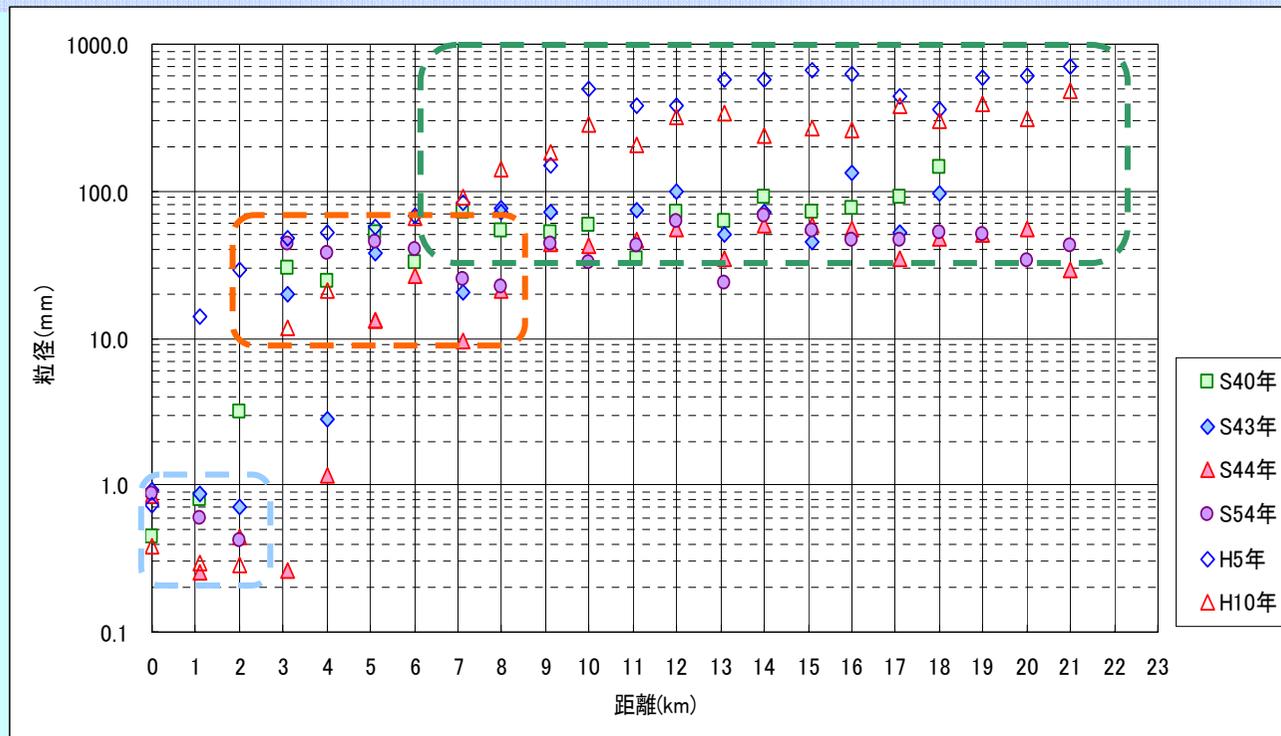
代表粒径年代別経年変化図

- 0.0k～2.0k区間：1.0mm以下の砂分
- 2.0k～8.0k区間：10.0mm～70.0mmの中礫
- 8.0kより上流：20.0mm～500mmの中礫～大礫

経年変化をみると8.0kより上流では、近年では粗粒化する傾向がみられます。

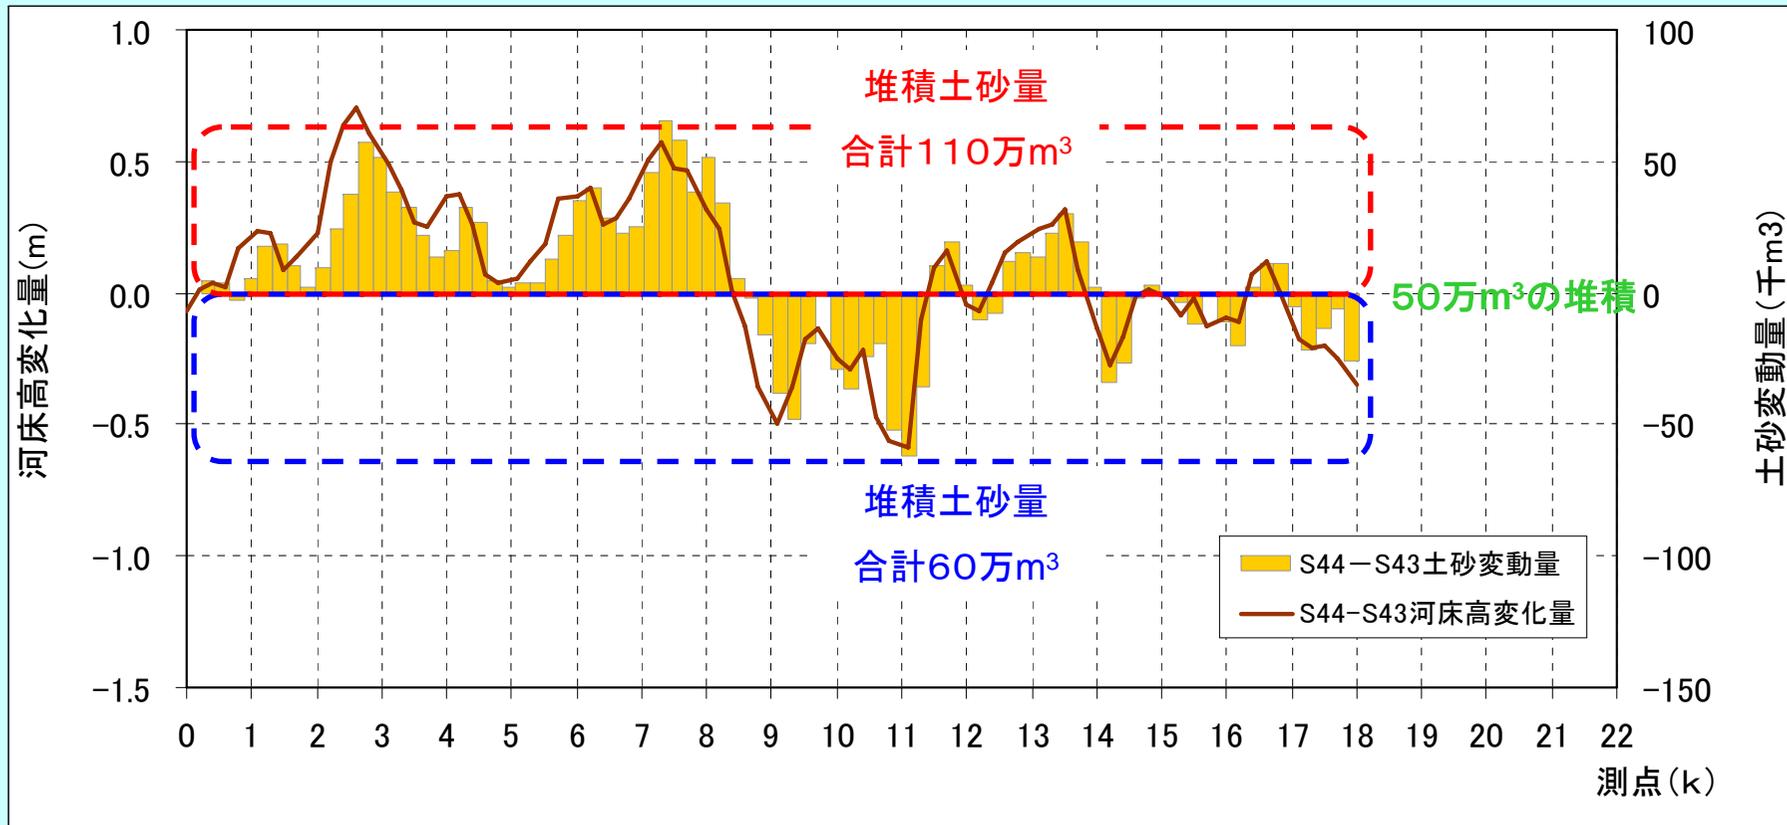
S44.8洪水における河床高変化および土砂変動量

昭和44年8月洪水前後の河床高変化は、8.0k付近下流区間で堆積傾向にあり、その上流は、洗掘により河床が低下する傾向が確認されています。洪水前後の土砂変動量は、全区間で約50万 m^3 堆積したものと推測されます。

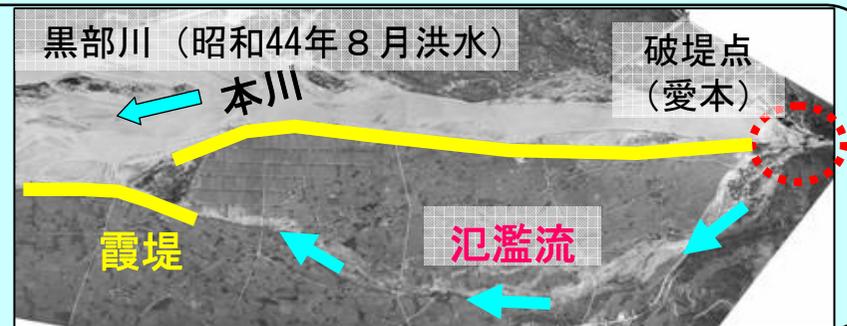
① 氾濫水を河道に戻す機能

- ・破堤の際、氾濫水を本川に戻す効果を発揮。

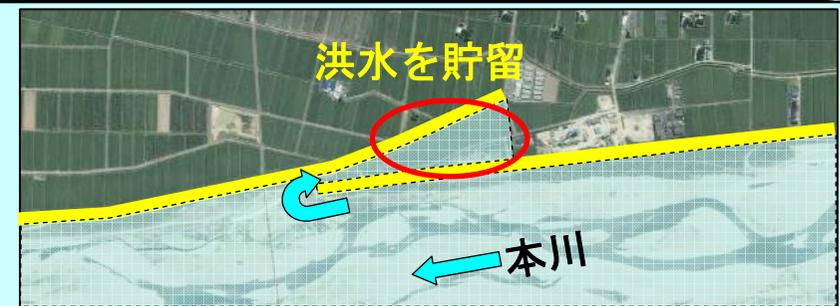
② 洪水調節（洪水時遊水機能）

- ・開口部から一時的に洪水を遊水させ洪水調節効果を発揮。
- ・特に緩流河川において効果的である。

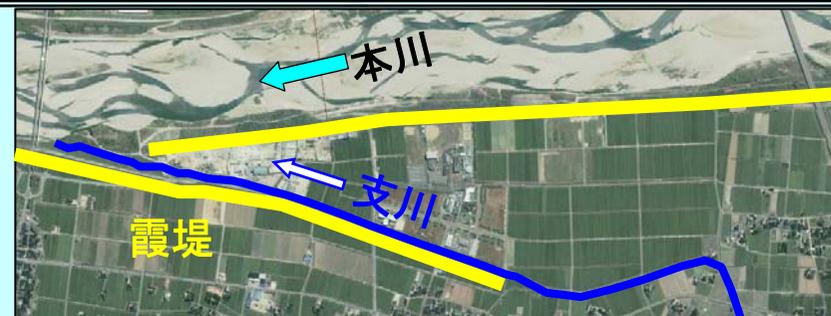
③ 内水及び支川排水

- ・開口部に入る支川の排水や内水排除を行うもの。
- ・樋門が不要となり、本支川の連続性が確保できる。

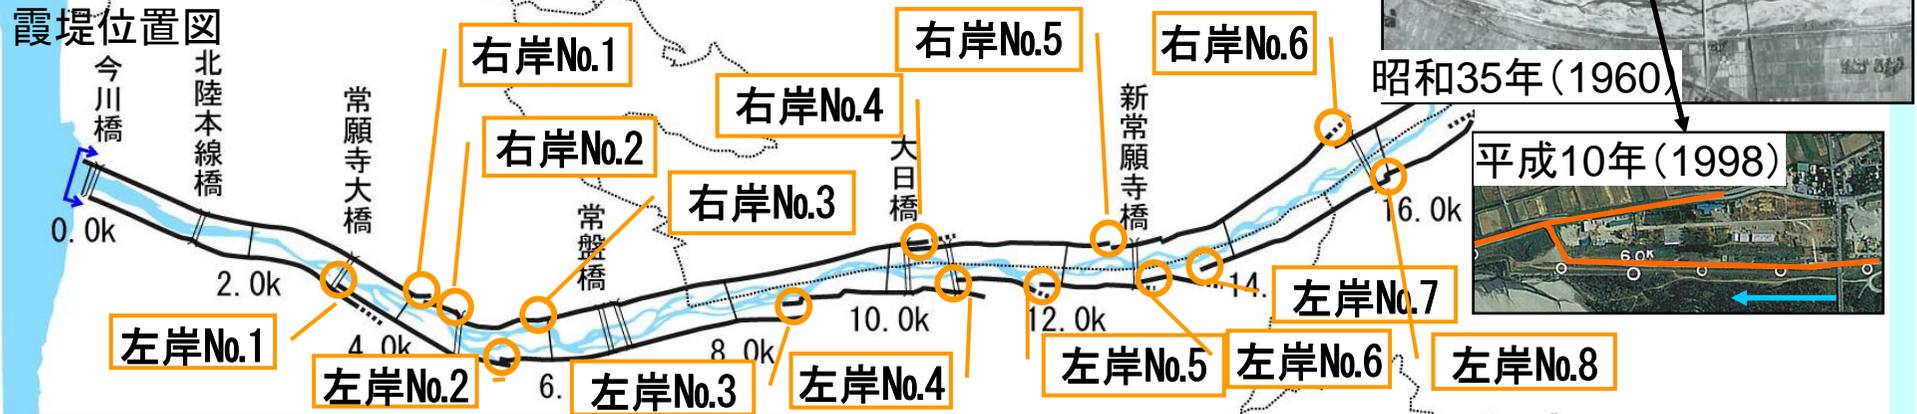
残存の霞堤のほとんどが開口し、氾濫戻し機能を有しています。

現存する霞堤は右岸6箇所、左岸8箇所の計14箇所。

左 岸				
位置	氾濫戻し機能	計画流量に対する遊水機能	二線堤機能	
1	3.3k	◎	◎	○
2	5.3k	◎	◎	○
3	8.4k	◎	△	○
4	10.4k	◎	△	○
5	11.5k	◎	△	○
6	12.6k	◎	△	○
7	13.3k	◎	△	○
8	16.0k	×	×	○

右 岸				
位置	氾濫戻し機能	計画流量に対する遊水機能	二線堤機能	
1	4.0k	○	△	○
2	4.6k	◎	◎	○
3	5.7k	×	×	○
4	10.2k	◎	△	○
5	12.4k	×	×	×
6	15.5k	◎	△	○

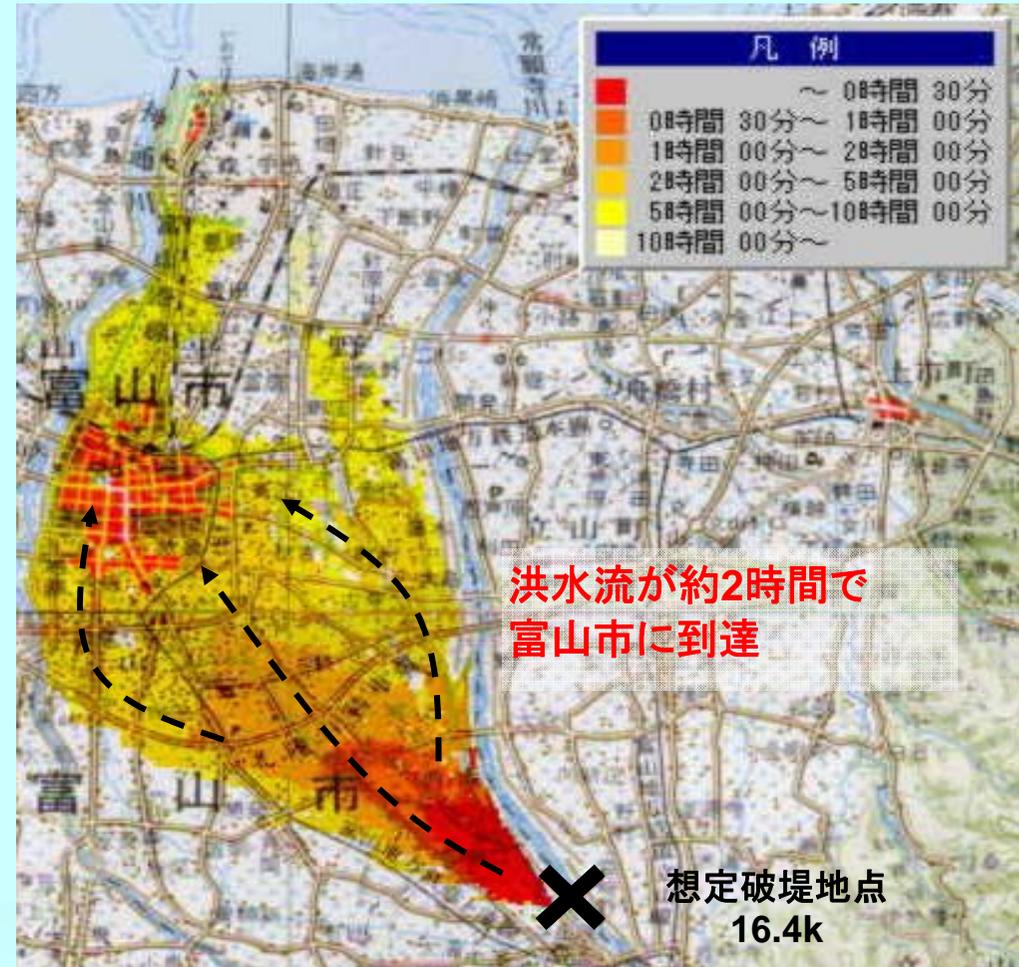
氾濫流の到達時間想定図

常願寺川は洪水氾濫時に、氾濫範囲が広く拡散も速いため情報伝達の迅速化が重要となります。ハザードマップの策定・公表、動く浸水想定区域図の公表などを進められており、平常時から防災意識の向上に努めています。

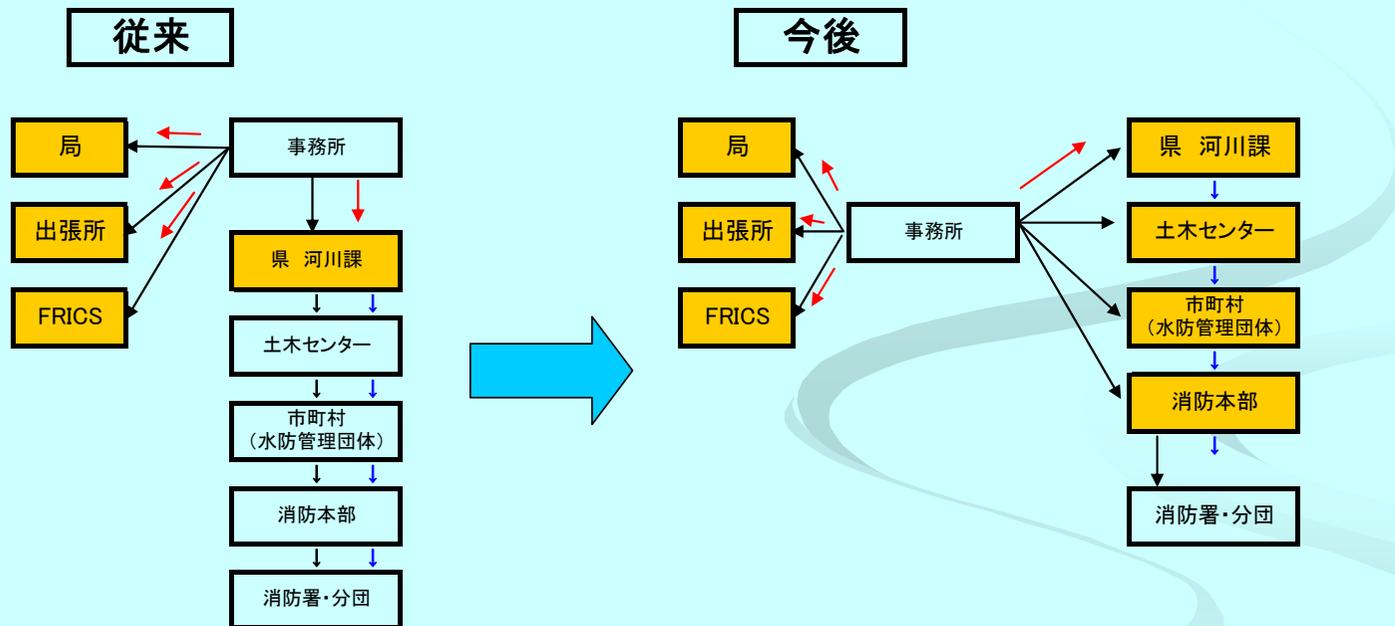
FAX・メール一括発信による関係機関間の情報伝達迅速化・多重化

防災情報のFAX・メールの一括発信により、関係機関の情報伝達の迅速化・多重化を図っています。

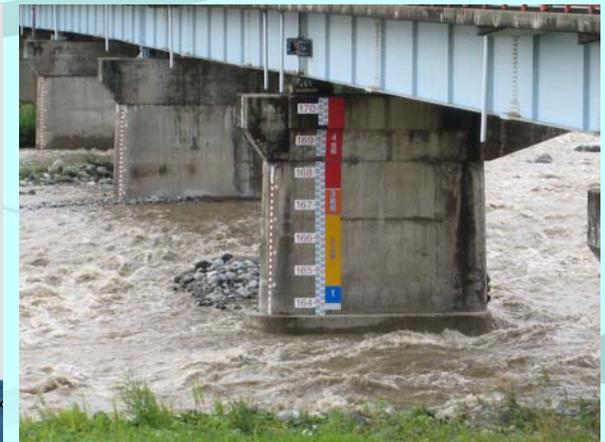
カラー量水板

洪水予報の改善とあわせ、見やすいカラー量水板の設置により、受け手の立場に立ったわかりやすい情報伝達へ取り組んでいます。

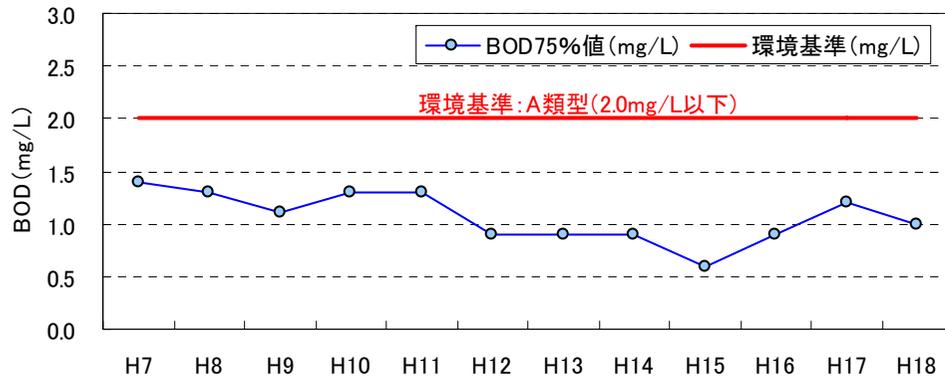
水質経年変化図(今川橋地点)

近年では、今川橋地点において環境基準A類型(2.0mg/L以下)、常願寺橋地点において環境基準AA類型(1.0mg/L以下)を下回り、良好な水質です。

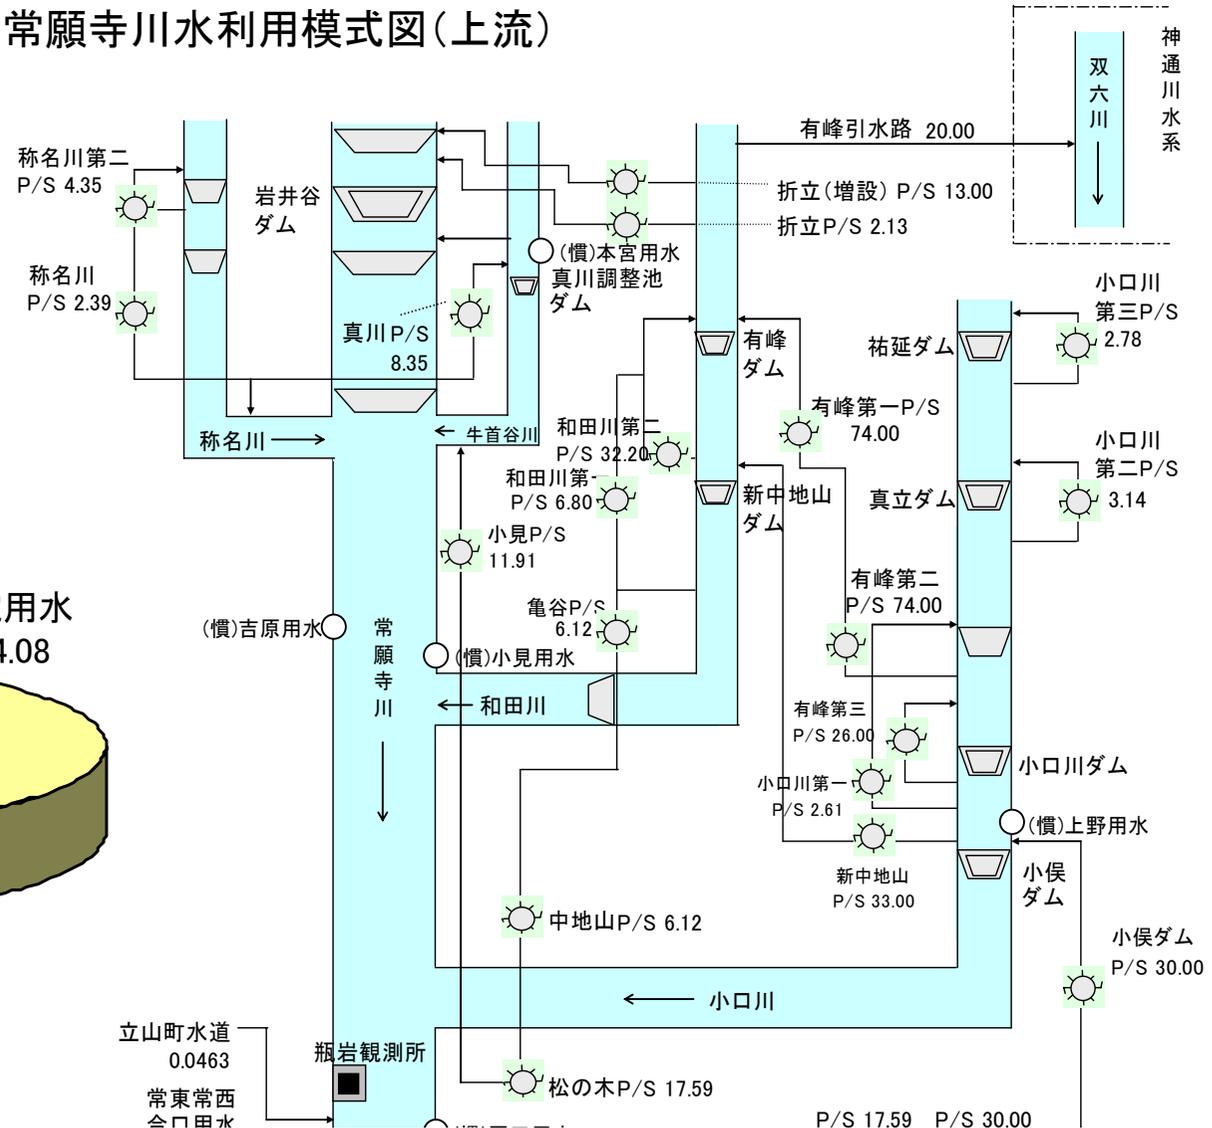
常願寺川水利用模式図(上流)

常願寺川上流域の水利用については、発電用水として繰り返し利用されています。(総最大出力約81万kw)

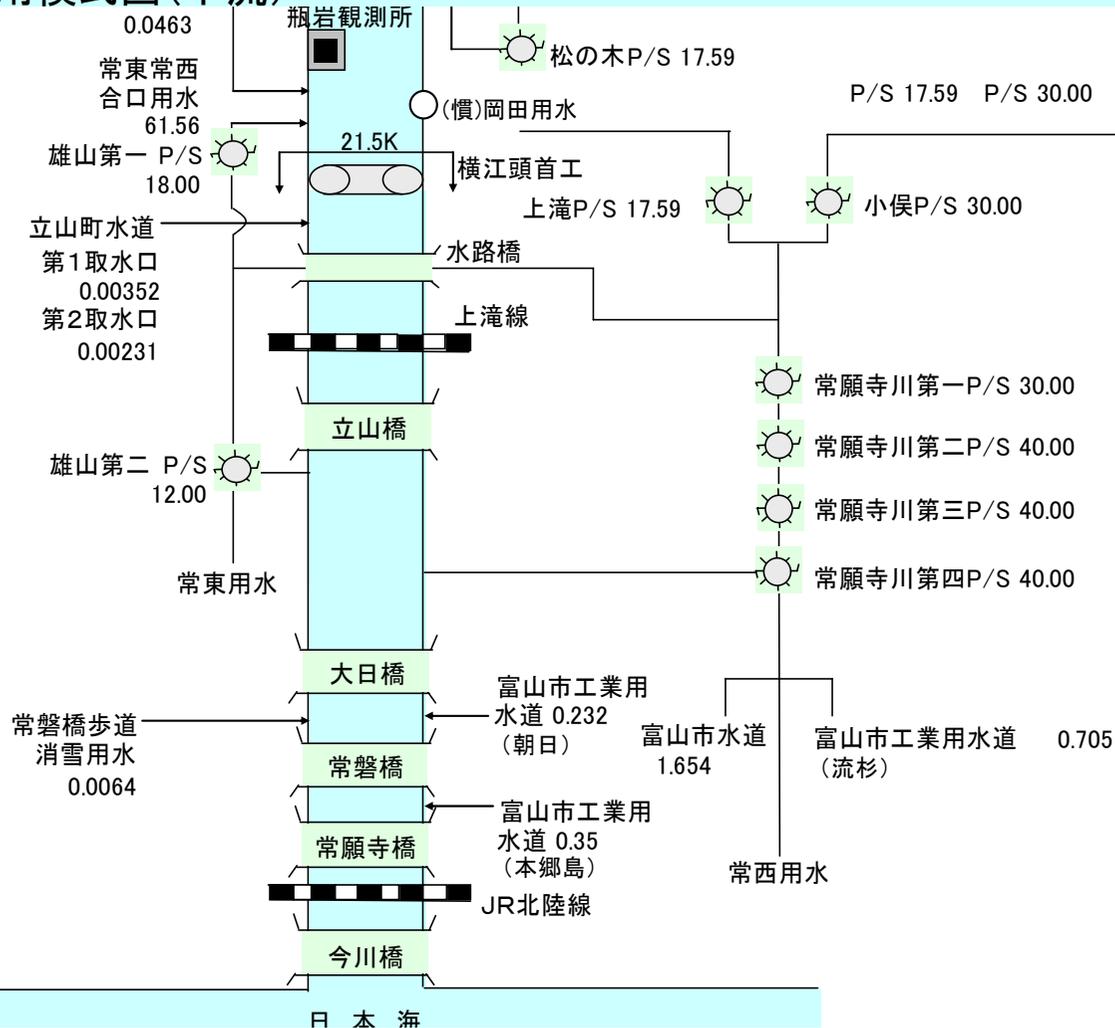
常願寺川水利用模式図(下流)

横江頭首工において合口取水され、まず発電用水として利用され、その後多くは農業用水として利用されています。農業用水として利用されない水は本川に戻されます。左岸側は流杉放水口で戻ります。

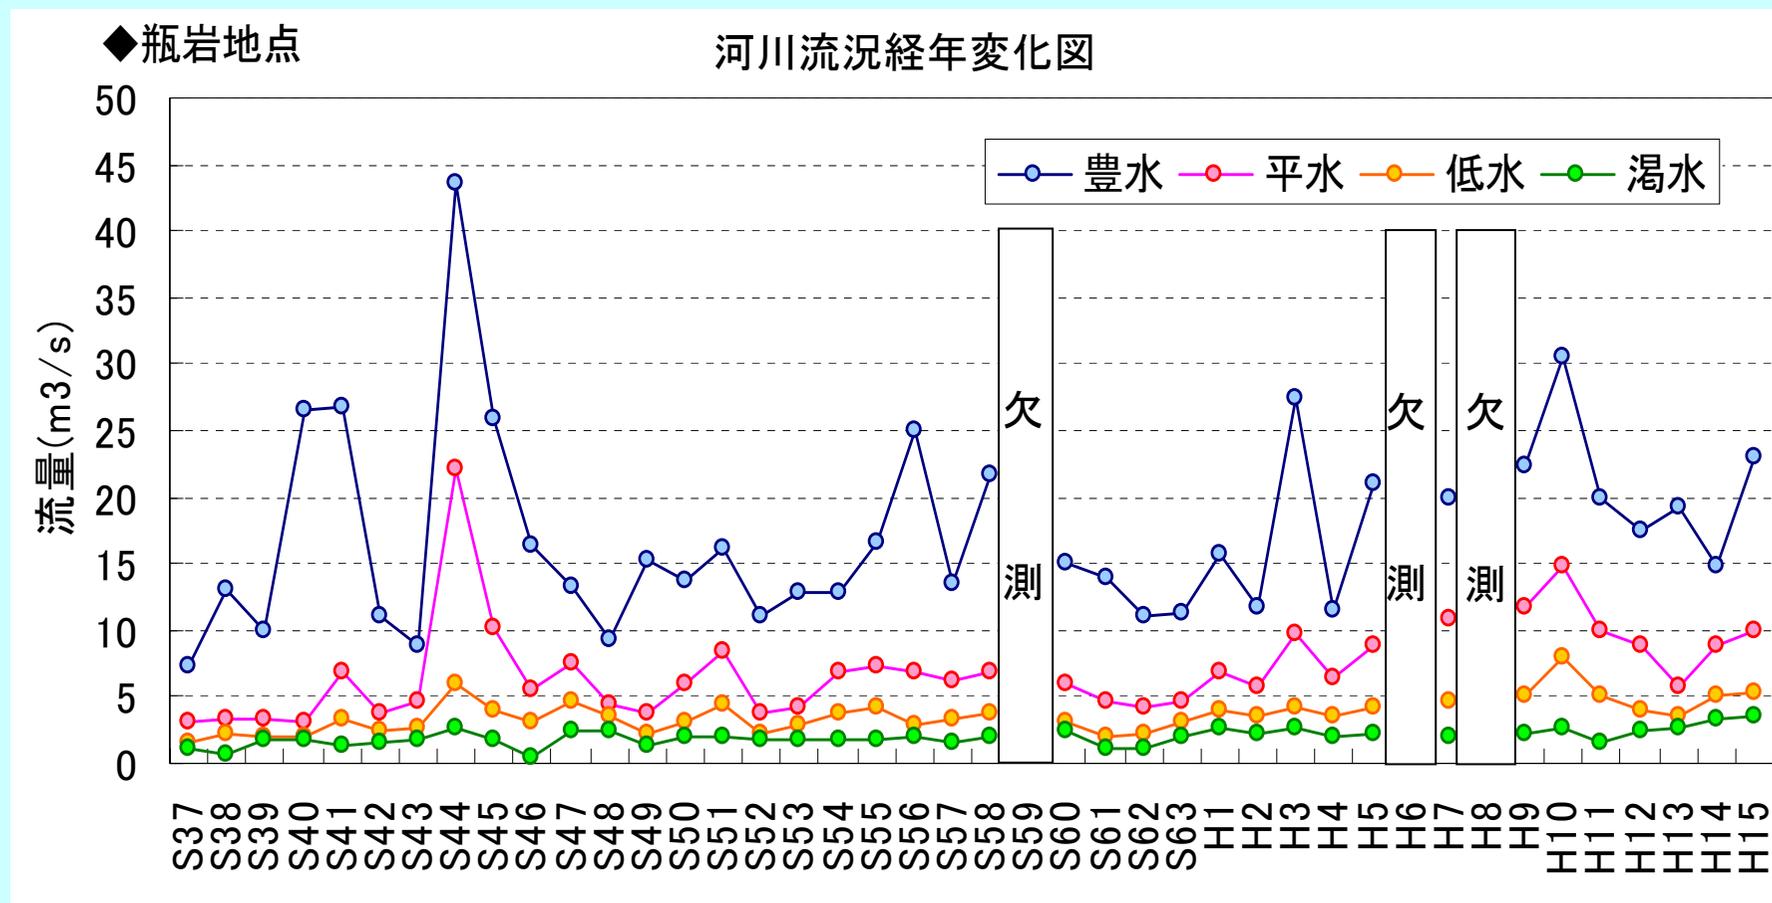
瓶岩地点の河川流況は平水流量で約7.1m³/s、渇水流量で約1.93m³/s

- ・豊水流量：1年のうち95日はこの流量を下回らない流量
- ・平水流量：1年のうち185日はこの流量を下回らない流量
- ・低水流量：1年のうち275日はこの流量を下回らない流量
- ・渇水流量：1年のうち355日はこの流量を下回らない流量

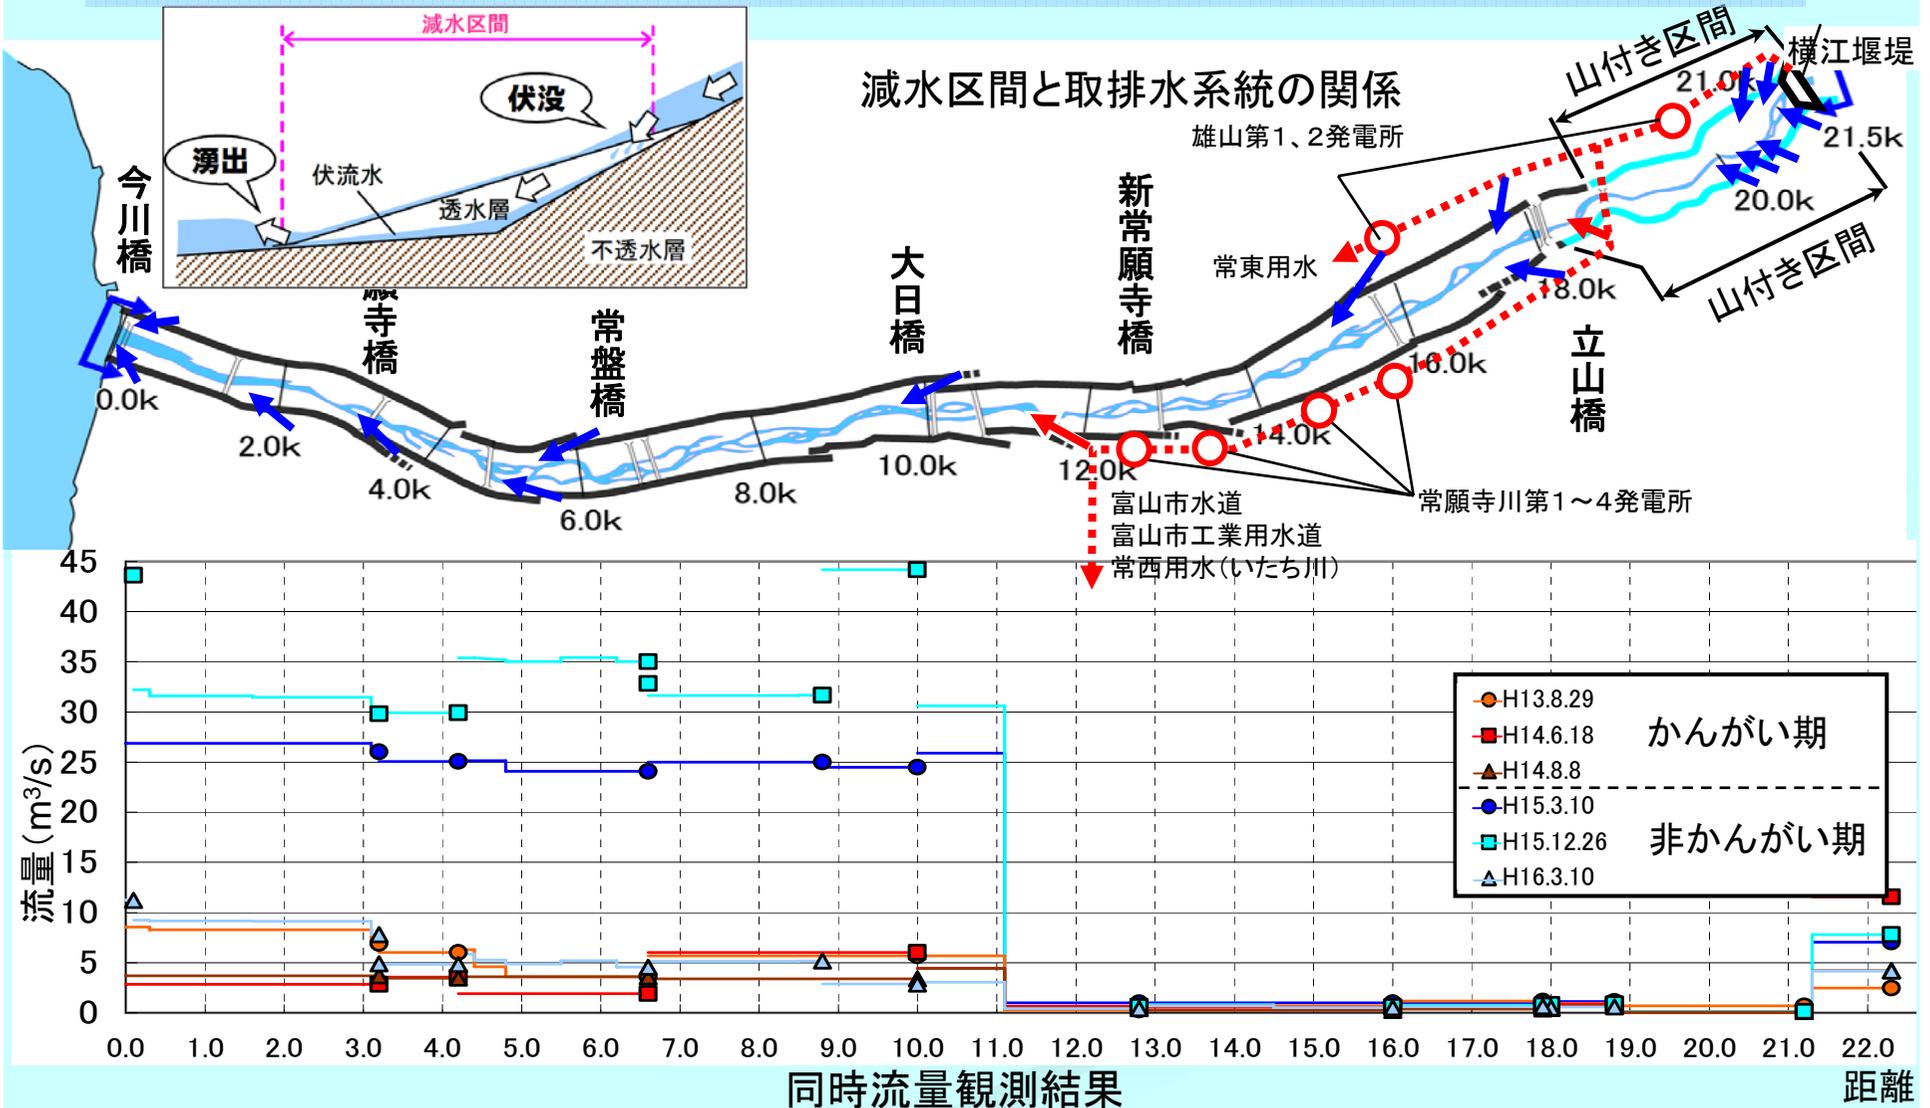
横江堰堤(21.5k)～流杉放水口(11.5k)の約10kmが発電用水等の取水による減水区間となっています。常願寺橋より上流では、扇状地河川特有の砂礫河床となっているため、伏没・還元の傾向が不規則で、そのメカニズムが不明確です。

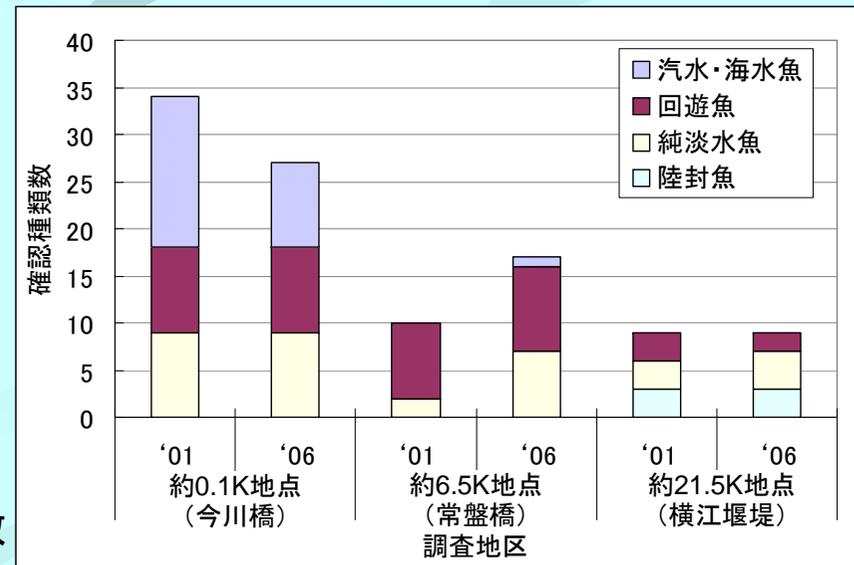
地区別の確認種類数

扇状地下流部は、汽水性の魚類の他、ギンブナ、アカヒレタビラ、タモロコ、ナマズ、メダカなど、緩やかな流れの静水域を好む魚類が、下流部で確認されており、常願寺川の中の貴重な河川環境となっています。

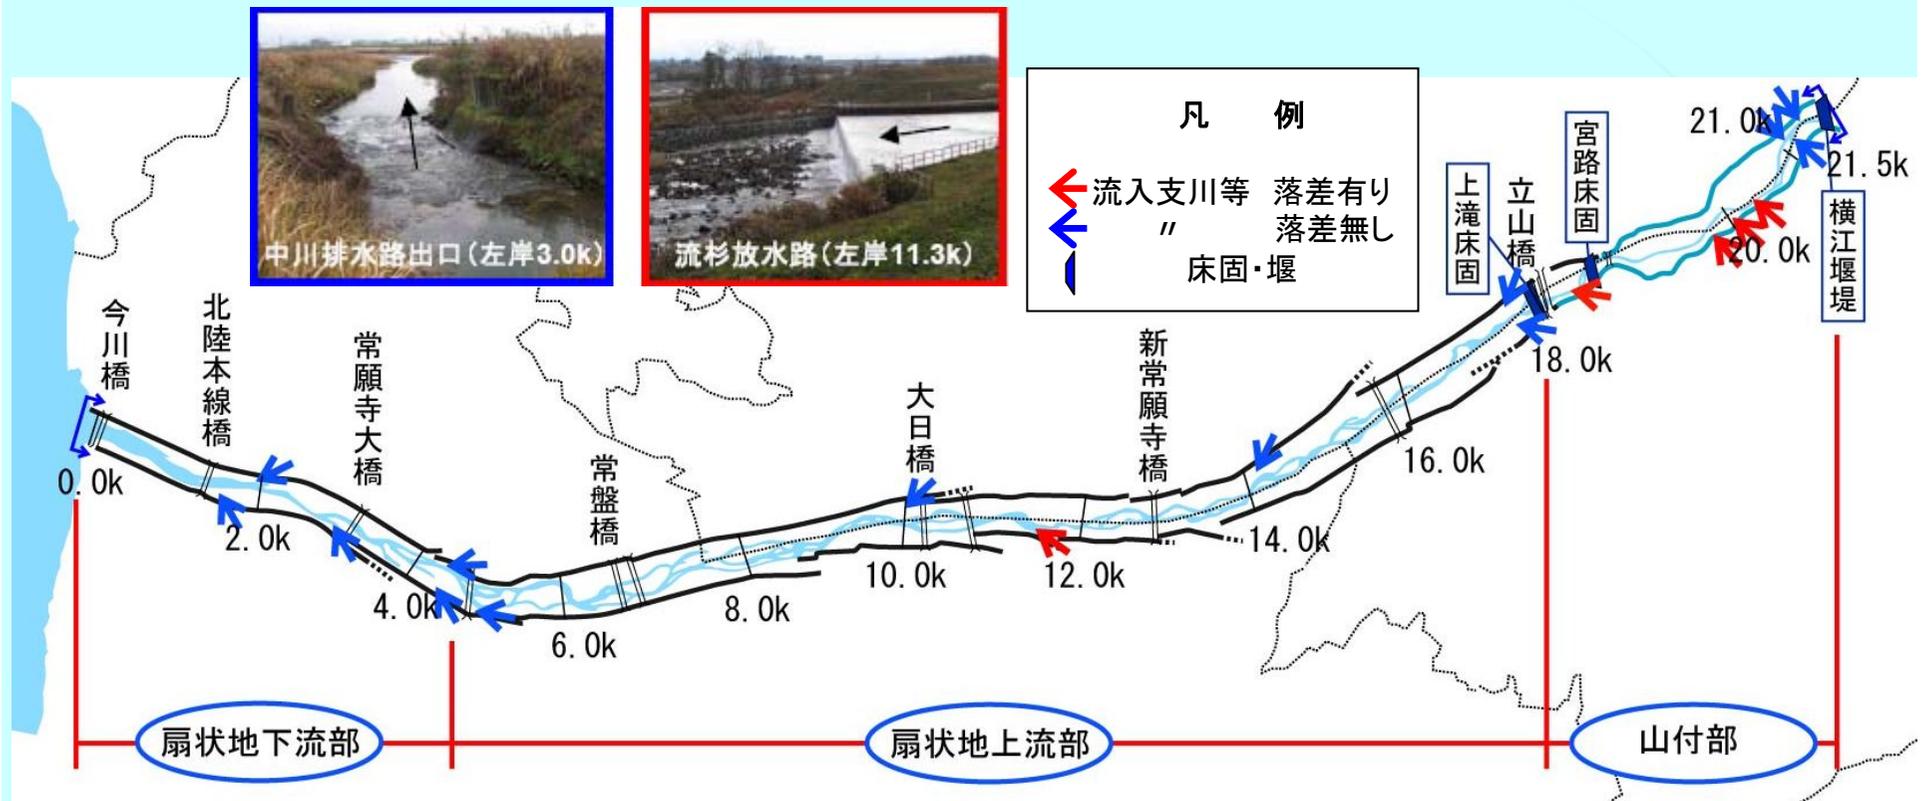
常願寺川の流入支川および樋門・樋管等の落差の状況

常願寺川は、発電用水の放水路や山付区間などを除くと、主な流入支川・排水等の合流点での落差は比較的少なく、本支川間の連続性(生物の移動性)は確保されています。
