第3章 河川の現状と課題

第1節 洪水による災害の発生の防止又は軽減に関する事項

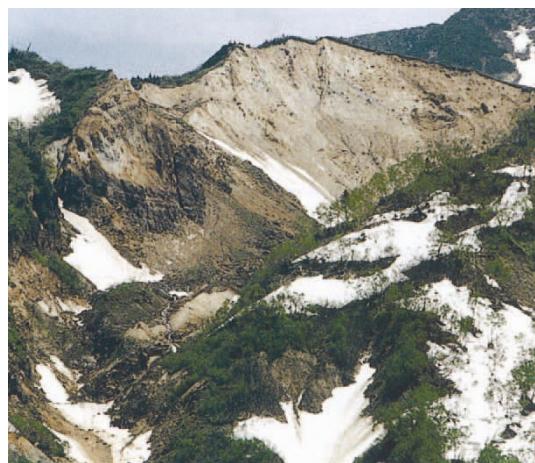
図 3.2 大鳶崩れ跡

安政5年（1858年）の飛越地震は、跡津川活断層によって引き起こされた烈震で、富山での推定震度6、マグニチュード7前後の大地震でした。この地震により、常願寺川上流の立山カルデラ内で「大鳶崩れ」と呼ばれる大崩壊が発生し、湯川や真川の川筋が塞がれ、上流には湖のような大きな水たまりができました。その後、2度にわたる決壊により大規模な土石流を引き起こし、下流一帯に甚大な被害を与え、常願寺川は水源から扇状地に至る全域にわたって、一大荒廃河川と化しました。この『大鳶崩れ』は越中水害史上最大のものであったと言われています。この洪水による被害は、当時の富山藩領内の18ヶ村に及び、死者140人、負傷者8,945人、流出家屋1,603戸に及びました。とくに常願寺川の左岸の村々の被害は甚大であり、これらの村々は被害の少なかった右岸の土地に移り住み、その歴史が常願寺川の右岸と左岸に同一地名として残っています。常願寺川沿いには、洪水によって上流の山から流れてきた直径4.0m以上の大転石、被害を伝える地蔵、水神様や犠牲となった人々を供養する供養塔等、今でもその被害を伝える数々の遺物が残っています。また、安政5年の地震で立山カルデラに崩れ落ちた土砂は約4.1億m³と推定され、この時流出した約2億m³の土砂によって河床高は、大日橋付近で約8m、立山橋付近で20mも河床が上昇したものと推定されています。

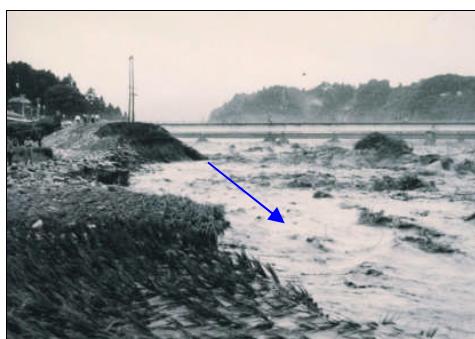
図 3.7 昭和44年8月洪水

また、昭和44年8月洪水では、大出水となり全川にわたり護岸・根固の沈下流失、水制⁸⁾の破損、倒壊等の大被害が生じ、中新川郡立山町岩崎野地先で150mにわたって堤防が欠壊し、中新川郡立山町三ツ塚新地先でも30m欠壊しました。

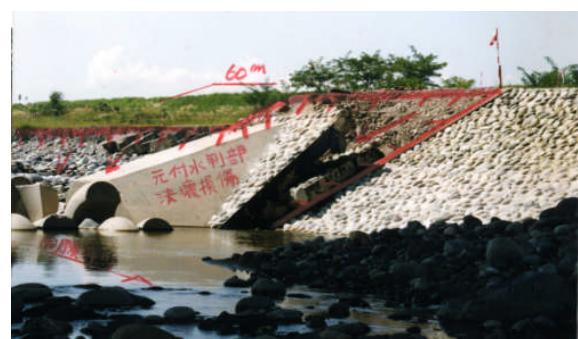
図 3.8 平成10年洪水

さらに、昭和53年6月、平成7年7月や平成10年8月の梅雨前線による出水により、護岸の欠壊、根固の流出や河岸侵食などの河道内の災害が発生しています。特に平成10年8月は梅雨前線の停滞によって、3日、7日、12日に平均年最大流量を超える洪水が発生し、7日の洪水では、高水敷⁹⁾の決壊や根固工の流出など5箇所で被害が発生し、その延長は750mにも及んでいます。

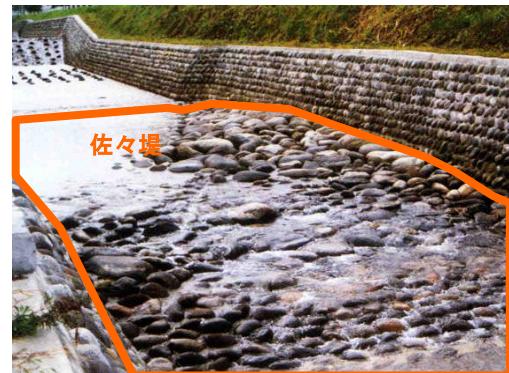
図 3.10 佐々堤

常願寺川の治水事業の歴史は古く、天正9年（1581年）、越中守護職佐々成政が、富山市馬瀬口地先に富山城下を守るために堤防を築造したのが本格的な治水事業のはじまりとされています。現在、富山市馬瀬口の常西用水路の川底にその名残である石張りが見られ「佐々堤」と呼ばれています。江戸時代には、富山藩の六代藩主前田利與が、洪水対策の水防林として松を植えさせたという記録があり、現在も「殿様林」として、松の木が100本ほど残っています。

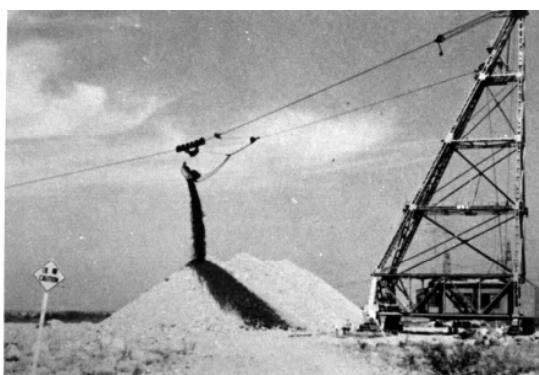
図 3.13 タワーエキスカベータによる
河床掘削

昭和23年までは、北陸の河川における河川工法は木材と石の組み合わせによる木工沈床でした。これは、水中では非常に腐食に強いが、いったん浮き上がるとその耐久性はほとんどなく、土石の流下が激しい急流河川では、6年ほどの耐久年数でした。そこで、堤防、護岸、洪水流を制御するためにコンクリートを使用した巨大水制を施工しました。『ピストル型水制』は常願寺川で開発され、現在では全国の急流河川で利用されています。また、昭和24年から同42年にかけて、タワーエキスカベータによる大規模な河床掘削を実施しました。このとき川全体を掘るのではなく、土砂が最も溜まりやすい富山市三郷から立山町利田までの5kmの区間を重点的に掘り下げ、それより上流は掘った部分に土砂が溜まり、それより下流の土砂は自然の力で海へ流れ出る作用により全体として河床が下がるよう、天井川の解消を図りました。

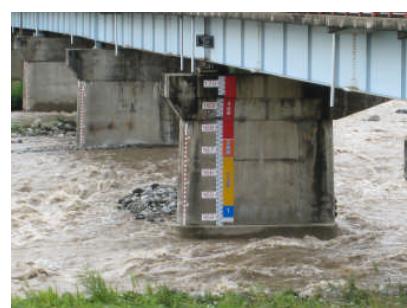
図 3.37 カラー量水板

このため、洪水予報の改善とあわせ、見やすいカラー量水版の設置により、受け手の立場に立った、わかりやすく適切な判断に資する情報伝達をすすめています。また、関係機関への情報伝達時間を大幅に短縮できる「FAX・メール一括配信」、防災情報をインターネットにより配信する「防災ネット富山」、国や県、富山県ケーブルテレビ協議会の3者が協働して整備した「CATV防災・災害情報提供システム等」によるリアルタイムの情報提供の実施により、鮮度の良い防災情報を関係機関や地域住民に発信したり、情報伝達の迅速化を図ったりしています。

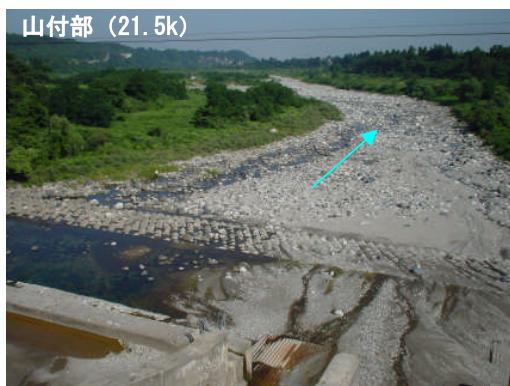
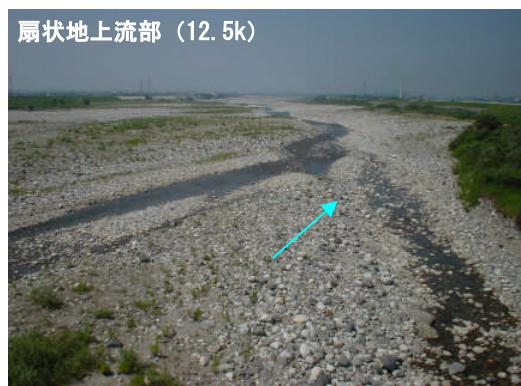
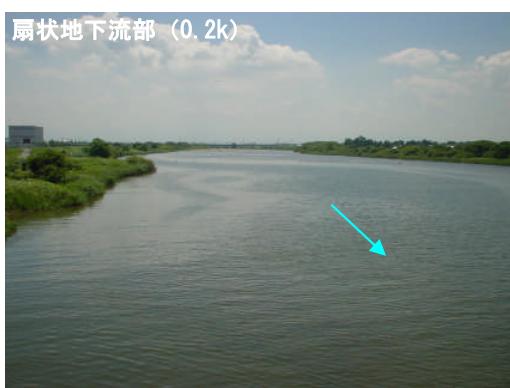
図 3.49 常願寺川の河道状況

河道の状況としては、横江えん堤（21.5k）から立山橋（18.0k）の間は一部岩盤が見られる山付区間となっており、これより下流の雄峰大橋（4.6k）までの間は広範な礫河原と平瀬、早瀬を繰り返す網状の流れとなり、さらに下流河口部までの間は低水路一杯の緩やかな流れとなり、水際部に植生がみられます。

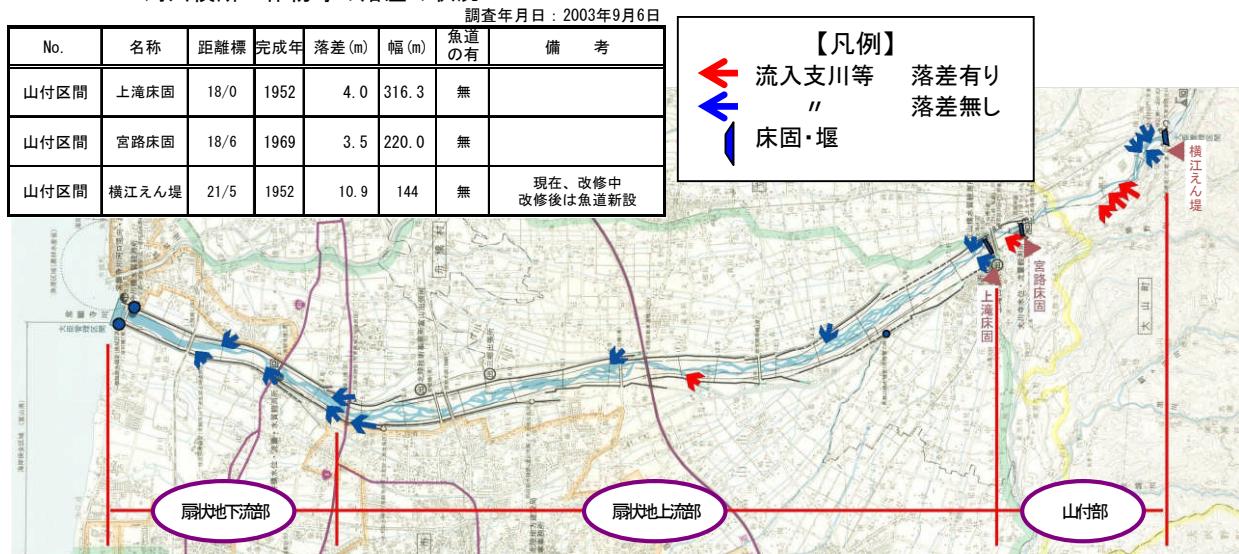
常願寺川に流入する支川・樋門等の落差の状況

常願寺川に流入する主な支川や樋管等の合流点では、落差があるところが少なく、発電用水の放水路と山付部の4ヵ所の農業排水路に落差が生じているのみであり、横断方向の連続性（生物の移動性）が比較的保たれている川と言えます。

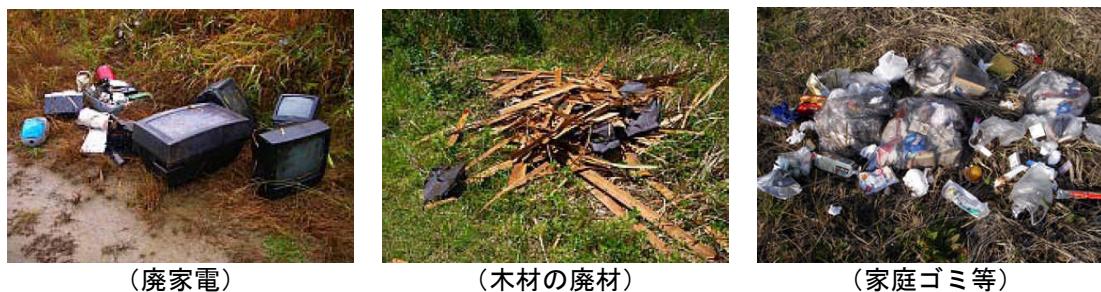
図 3.58 ゴミの不法投棄の状況

常願寺川でのゴミの不法投棄は、平成16年以降減少してきているものの、未だ年間にトラック6台分(84m³程度)のゴミが投棄されています。これらのゴミの除去や日常的な河川の美化・清掃は、自治会や学生等の熱心なボランティアによって行われており、今後、不法投棄の撲滅や適正な河川利用に向けての意識の向上が課題となっています。

※グラフは各年とも年度（4月～翌年3月）における集計値

※ボランティア活動により回収された投棄物は含まれていない

※グラフ内の台数は、大型ダンプカーに積載した場合（1台当たり約14m³積載するものとして）の台数
