第3章 河川の現状と課題

第1節 洪水による災害の発生防止又は軽減に関する事項

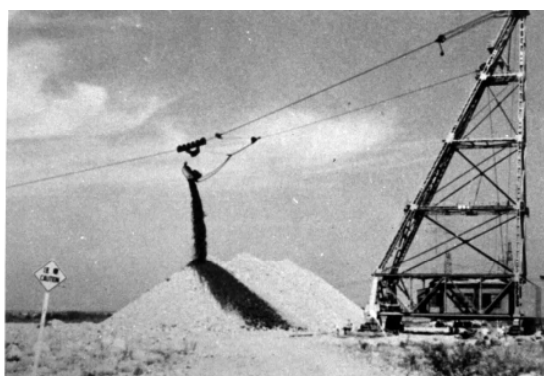
図 3.13 タワーエクスカベータによる河床掘削

昭和 23 年までは、北陸の河川における河川工法は木材と石の組み合わせによる木工沈床でした。これは、水中では非常に腐食に強いが、いったん浮き上がるとその耐久性はほとんどなく、土石の流下が激しい急流河川では、6 年ほどの耐久年数でした。そこで、堤防、護岸、洪水流を制御するためにコンクリートを使用した巨大水制を施工しました。『ピストル型水制』は常願寺川で開発され、現在では全国の急流河川で利用されています。また、昭和 24 年から同 42 年にかけて、タワーエクスカベータによる大規模な河床掘削を実施しました。このとき川全体を掘るのではなく、土砂が最も溜まりやすい富山市三郷から立山町利田までの 5km の区間を重点的に掘り下げ、それより上流は掘った部分に土砂が溜まり、それより下流の土砂は自然の力で海へ流れ出る作用により全体として河床が下がるよう、天井川の解消を図りました。

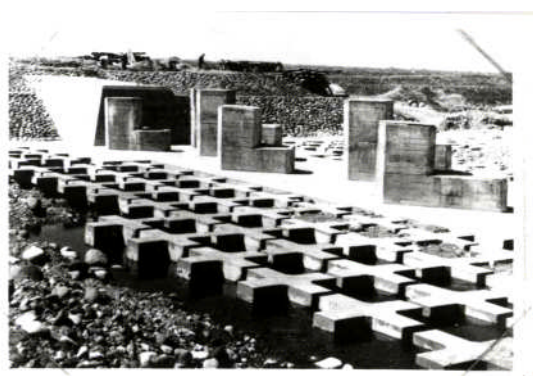
図 3.14 巨大水制による堤防、護岸及び洪水流の制御

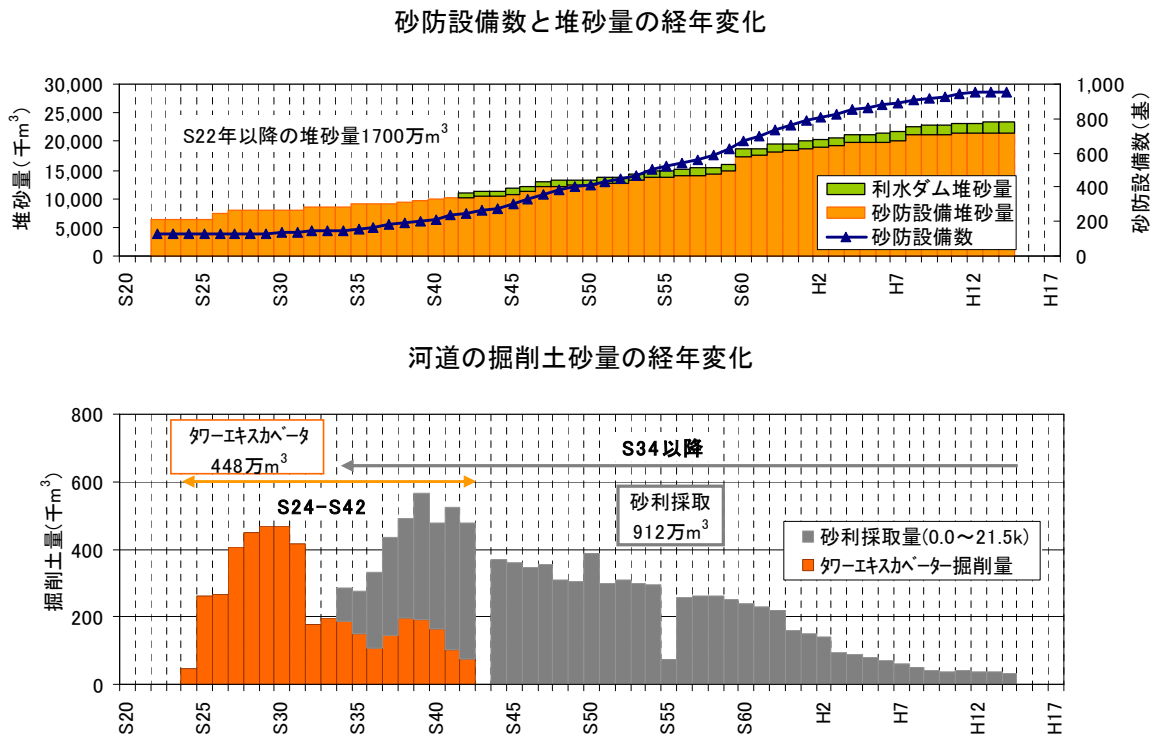
図 3.24 砂防事業による堆砂量と河道掘削量

常願寺川は安政5年の土石流災害を引き起こす要因となった立山カルデラ等崩壊地を抱えている土砂変動の大きい河川です。上流では、昭和初期から砂防事業に着手し、現在約950基の砂防設備が設置されており、その堆砂量は約2300万m³と東京ドーム約19個分に相当しています。また、昭和24年から昭和42年に実施したタワーエクスカベータによる掘削や砂利採取による河床掘削量は1360万m³となっています。

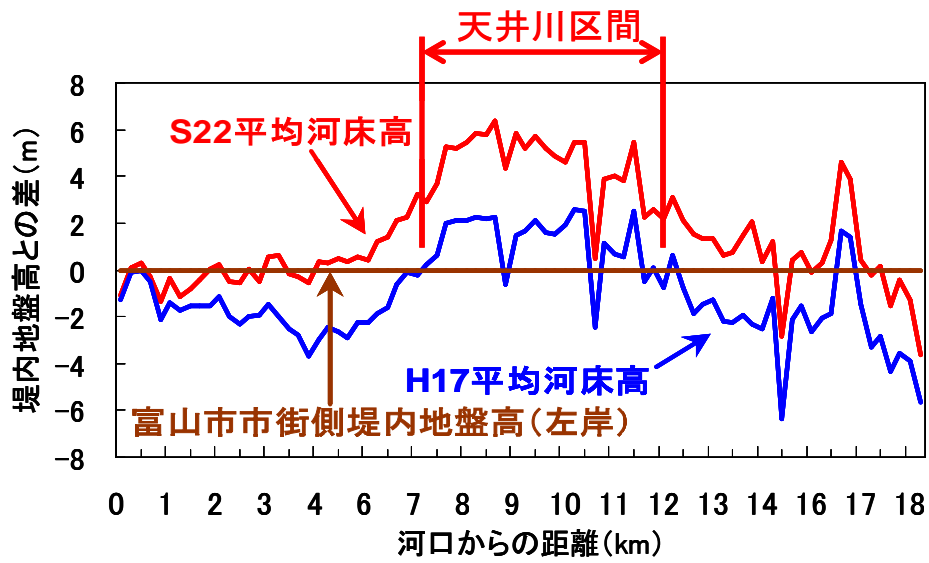
図 3.25 堤内地盤高と平均河床高との比較

常願寺川の河床高は安政5年の災害以降著しく上昇し、堤内地盤高よりも河床高の高い天井川となっていました。砂防事業による土砂流出抑制とタワーエクスカベータや砂利採取による河床掘削により、常願寺川扇状地部の河床は全体的に低下しましたが、未だ7.0k~12.0k付近は天井川となっています。ある程度まとまった区間で河川横断的に平均して近年の河岸変動をみると、2.0k上流の河床高は安定傾向、下流は若干の堆積傾向がみられます。ただし、河床の縦断勾配は昭和35年当時と比較して大きな変化はなく、急勾配となっています。

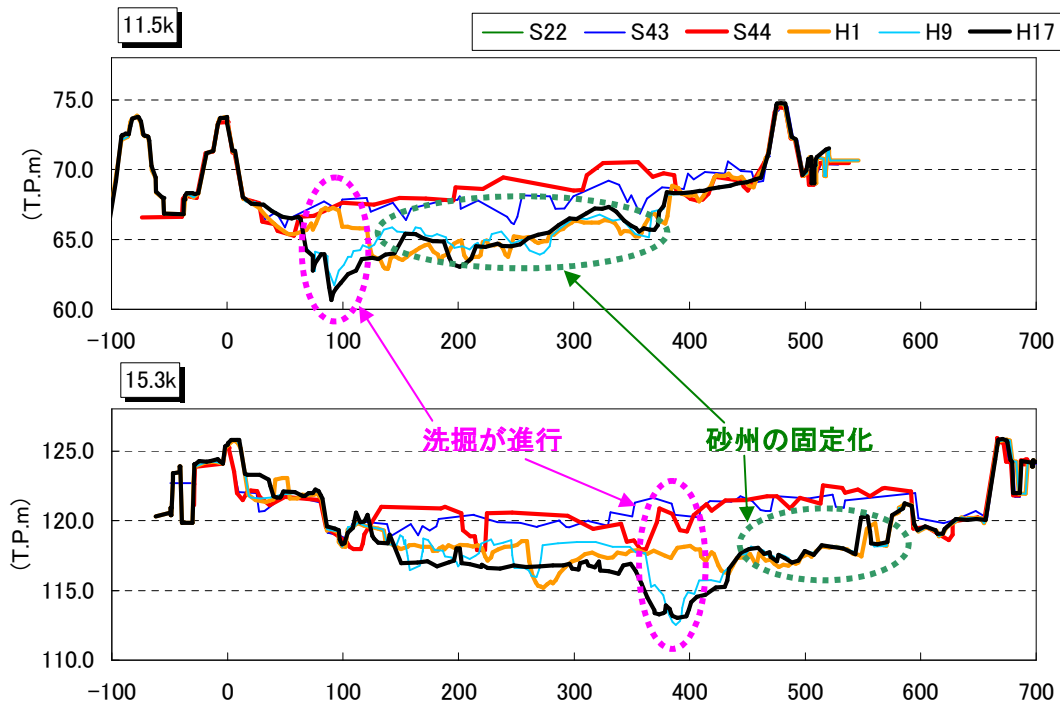
図 3.28 河道横断の経年変化

常願寺川の最深河床高は河床掘削等の影響により、平成元年まで大きくなり、その後は安定しています。平均河床高と最深河床高の比高差は、5.0kより下流で小さくなり上流では大きくなる傾向にあります。また、局所的にみると^{みおすじ}滞筋が固定化し、^{せんくつ}洗掘¹⁴が進行している箇所があります。

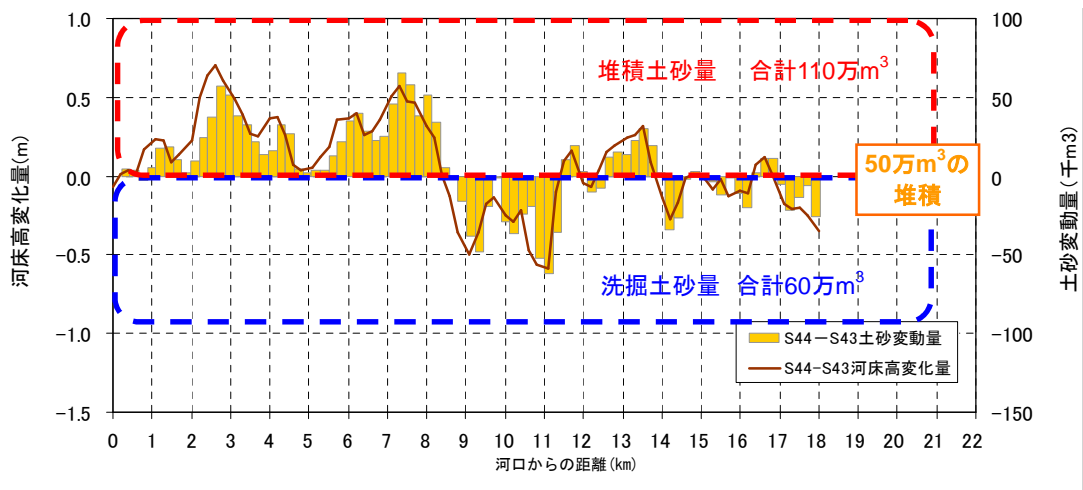
図 3.30 S44.8洪水における河床高変化および土砂変動量

昭和44年8月洪水(瓶岩観測所 3,980m³/s)では、8.0k下流区間で河床は堆積傾向、上流区間では洗掘する傾向がみられます。また、この出水で河道全体で約50万m³もの土砂が堆積したものと考えられます。

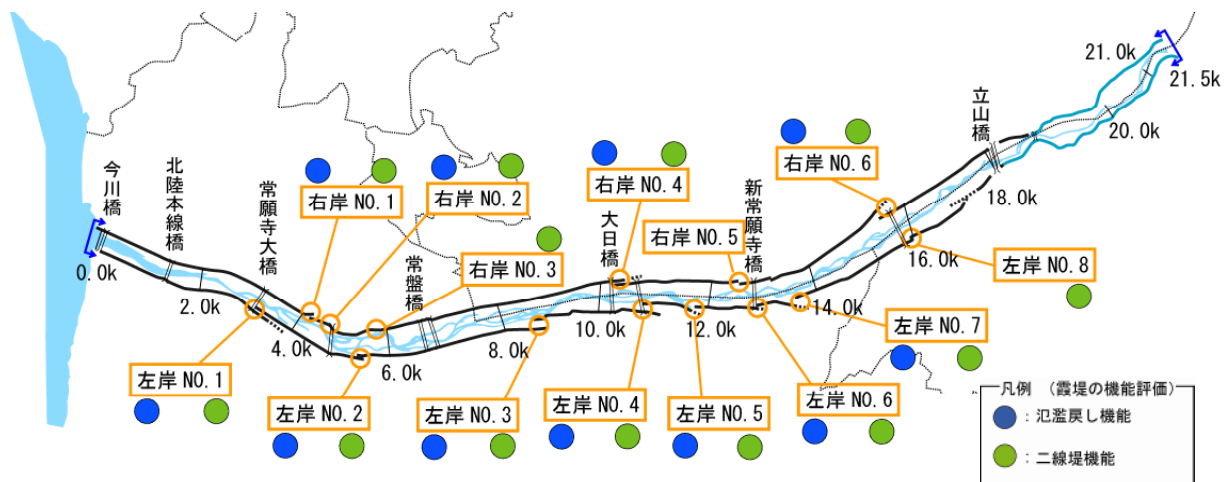
図 3.33 霞堤の位置

常願寺川には14の霞堤が確認されていますが、現在の霞堤の形状や堤内地盤高と河床高等から、氾濫水の戻し機能を有する霞堤は11箇所、二線堤機能を発揮する霞堤は13箇所となっています。

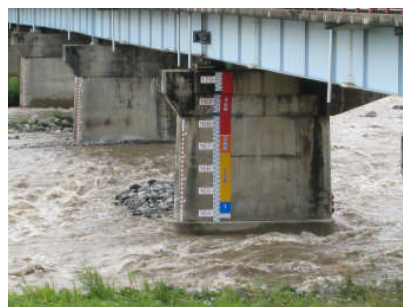
図 3.37 カラー量水板

このため、洪水予報の改善とあわせ、見やすいカラー量水板の設置により、受け手の立場に立った、わかりやすく適切な判断に資する情報伝達をすすめています。また、関係機関への情報伝達時間を大幅に短縮できる「FAX・メール一括配信」、防災情報をインターネットにより配信する「防災ネット富山」、国や県、富山県ケーブルテレビ協議会の3者が協働して整備した「CATV 防災・災害情報提供システム等」によるリアルタイムの情報提供の実施により、鮮度の良い防災情報を関係機関や地域住民に発信したり、情報伝達の迅速化を図ったりしています。

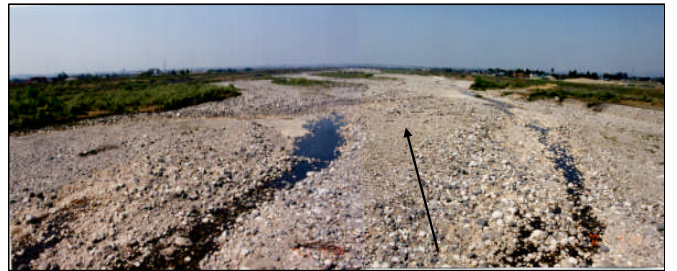
図 3.43 横江えん堤下流における減水区間

常願寺川では、これまで深刻な渇水被害は発生していないものの、発電取水等による減水区間が発生しており、動植物の生息または生育環境としては必ずしも良好とはいえません。

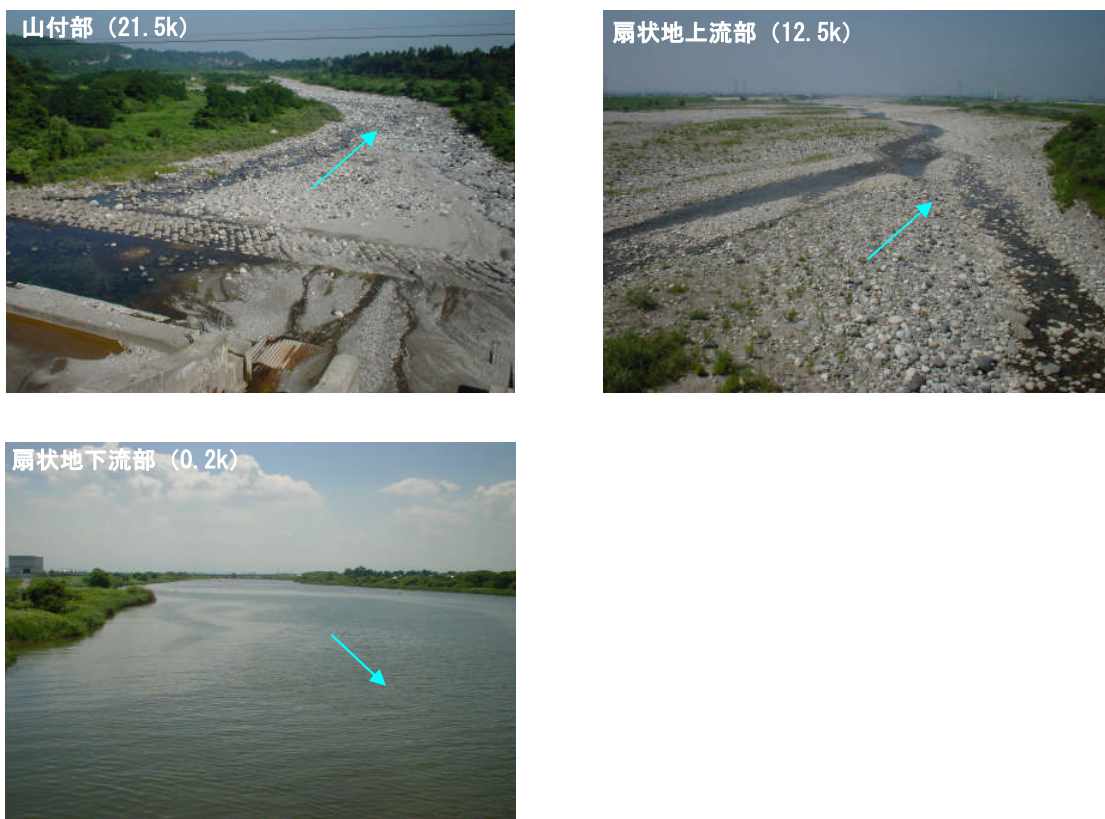
図 3.49 常願寺川の河道状況

河道の状況としては、横江えん堤（21.5k）から立山橋（18.0k）の間は一部岩盤が見られる山付区間となっており、これより下流の雄峰大橋（4.6k）までの間は広範な礫河原と^{ひら甚}平瀬、^{はや甚}早瀬を繰り返す網状の流れとなり、さらに下流河口部までの間は低水路一杯の緩やかな流れとなり、水際に植生がみられます。

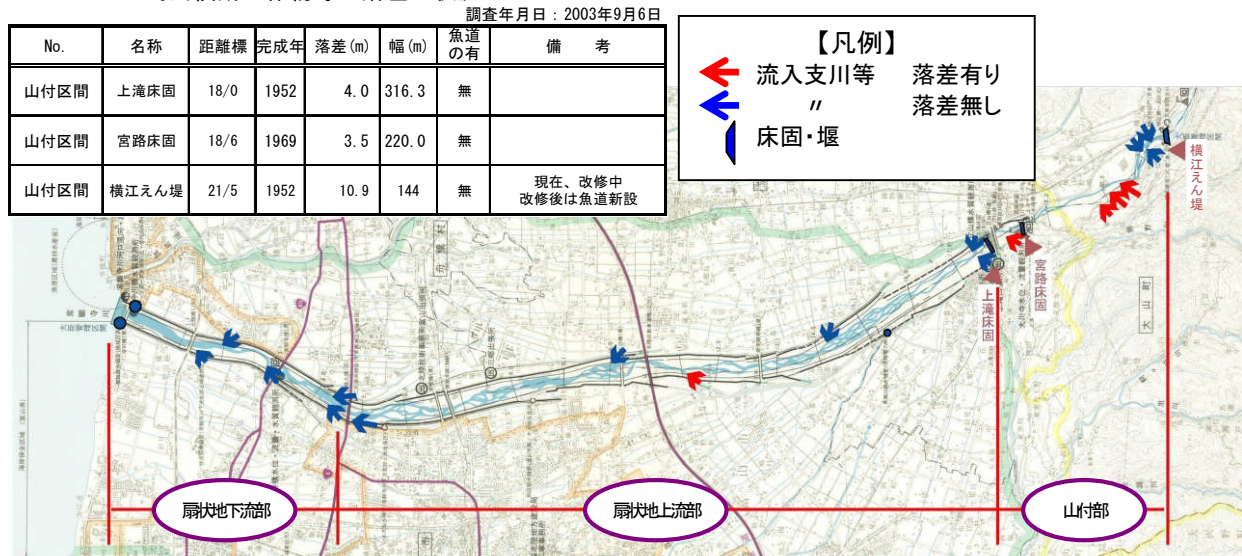
常願寺川に流入する支川・樋門等の落差の状況

常願寺川に流入する主な支川や樋管等の合流点では、落差があるところが少なく、発電用水の放水路と山付部の4カ所の農業排水路に落差が生じているのみであり、横断方向の連続性（生物の移動性）が比較的保たれている川と言えます。

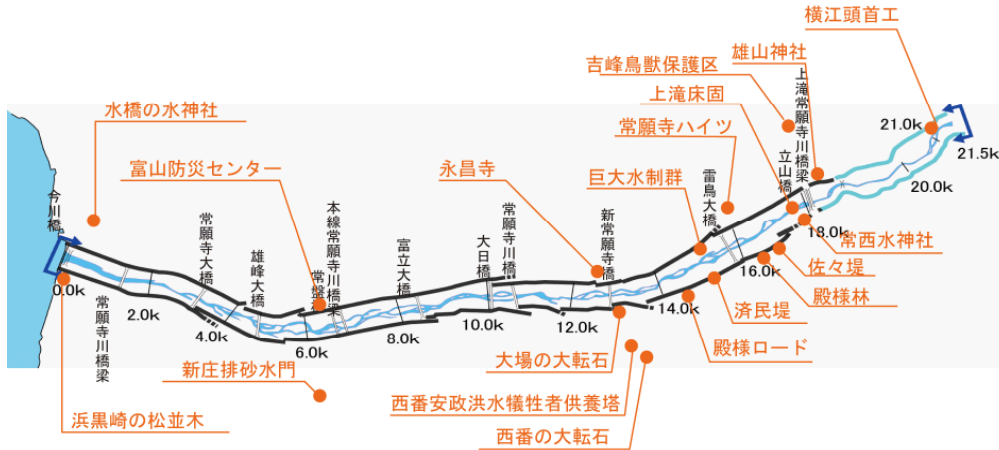
図 3.55 沿川の歴史的な治水・利水施設、文化施設

常願寺川の沿川には、これまでの治水の歴史を物語る数多くの歴史的・文化的な資源や施設が存在し、特に 14.0k~18.0k にかけては、^{さいみんてい} 済民堤に代表される地域住民が築いた堤防や殿様林、佐々堤、水制群等、「暴れ川」である常願寺川固有の歴史的資源が残されています。また上流にも、立山カルデラ特有の自然環境、砂防関連の施設や信仰の歴史を展示する施設など、流域内に広く施設が分布しています。

<p>巨大水制群</p> <p>堤防への衝撃を守るため流速の軽減や流向の是正を目的に、1950~1955 年度に施工した西番の「巨大水制群」は、常願寺川の水制の中でも著名なもののひとつです。ここで見られるピストル型水制は、常願寺川で発明され、その後、北陸の急流河川工法として定着しました。常願寺川の治水の歴史を継承する、貴重な財産といえます。</p>	  <p>佐々堤</p> <p>天正 8(1580)年、富山城主佐々成政が築いた。突端を切った不連続堤防の霞堤であり、低幅 40m、高さ 10m、長さ 150m 余り(推定)で 3 面玉石張り構造。現在も常西合口用水路の川底に堤防の頂部(天端)が確認することができる。</p>	  <p>殿様林</p> <p>明和 6(1769)年、藩主・前田利興が丹波より松苗を取り寄せ、水防林として約 6ha の土地に植林したのが始まり。大東亜戦争中に用地は開墾されてしまい、現在残っているのは 100 本程度。今では常西用水路沿いに続く古い松林を「殿様林」と呼ぶ。</p>
  <p>常西用水</p> <p>明治 25(1892)年、オランダ人技術者ヨハネス・デ・レーケの指導のもとに、常願寺川の左岸堤帯に点在している各用水口を全廃し、これを統合した新しい常西合口用水の開削が提案され、荒廃していた常願寺川の根本的な治水事業として敢行された。</p>	  <p>西番安政洪水犠牲者供養塔</p> <p>安政 5(1858)年の大洪水の犠牲者を祀った碑。富山市西番(左岸 13.5km 墓地)に、万延元(1860)年 7 月に建立された。</p>	  <p>済民堤</p> <p>佐々堤とともに、すさまじい水の流れに抵抗するため、三面に巨石を使った石張で築いた堤防。</p>

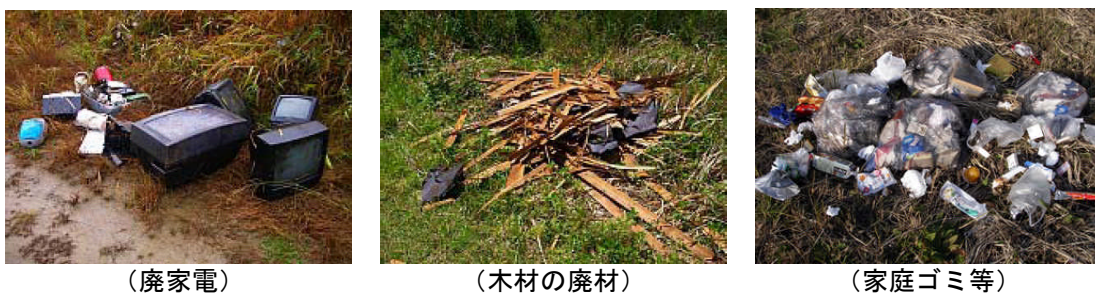
図 3.58 ゴミの不法投棄の状況

常願寺川でのゴミの不法投棄は、平成16年以降減少してきているものの、未だ年間にトラック6台分(84m³程度)のゴミが投棄されています。これらのゴミの除去や日常的な河川の美化・清掃は、自治会や学生等の熱心なボランティアによって行われており、今後、不法投棄の撲滅や適正な河川利用に向けての意識の向上が課題となっています。

※グラフは各年とも年度(4月～翌年3月)における集計値
 ※ボランティア活動により回収された投棄物は含まれていない
 ※グラフ内の台数は、大型ダンプカーに積載した場合(1台当たり約14m³積載するものとして)の台数
