国土交通省 道路局

#### 小規模附属物の点検要領について

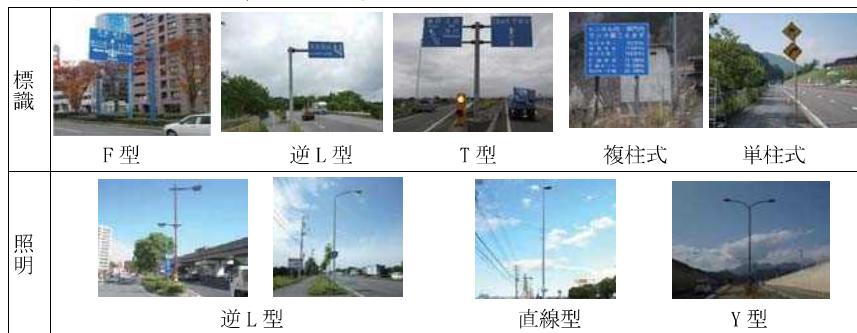
図-解 3-1 小規模附属物の主な形式

(1) 小規模附属物には、F型、逆L型、T型、単柱式、複柱式など様々な形式があり、主な形式を図-解3-1に示す。

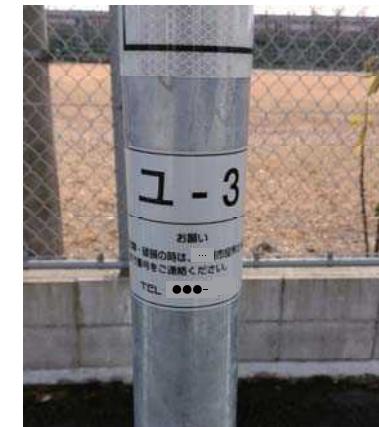
図-解 4-2 利用者から通報を受けやすく工夫している事例

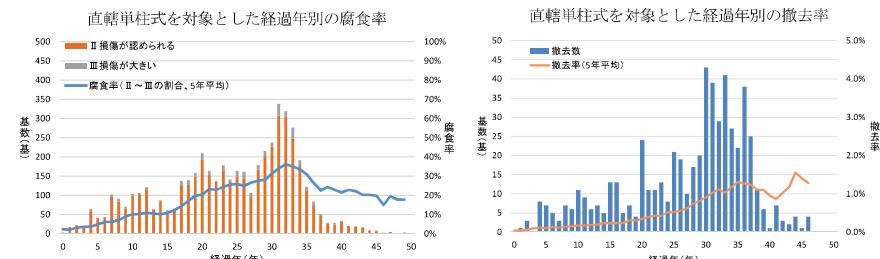
図-解6-2-1 単柱式（標識）の経年劣化状況

H28.3 基数調査：H23～H27点検結果のうち、設置年が判明している施設を抜粋（直轄単柱式）

※30年以上経過後、損傷率や撤去率が減少しているが、これは一定年数を経過すると、損傷したものは撤去更新されるものが多く、また不明なものがなくなるためと考えられる。

腐食率及び撤去率を図-解6-2-1に示しており、約30年経過した単柱式の標識は、腐食率と撤去率が増加する傾向がみられ、亜鉛メッキの耐用年数等も参考にすると、基本使用年数は30年が一つの目安になると考えられる。

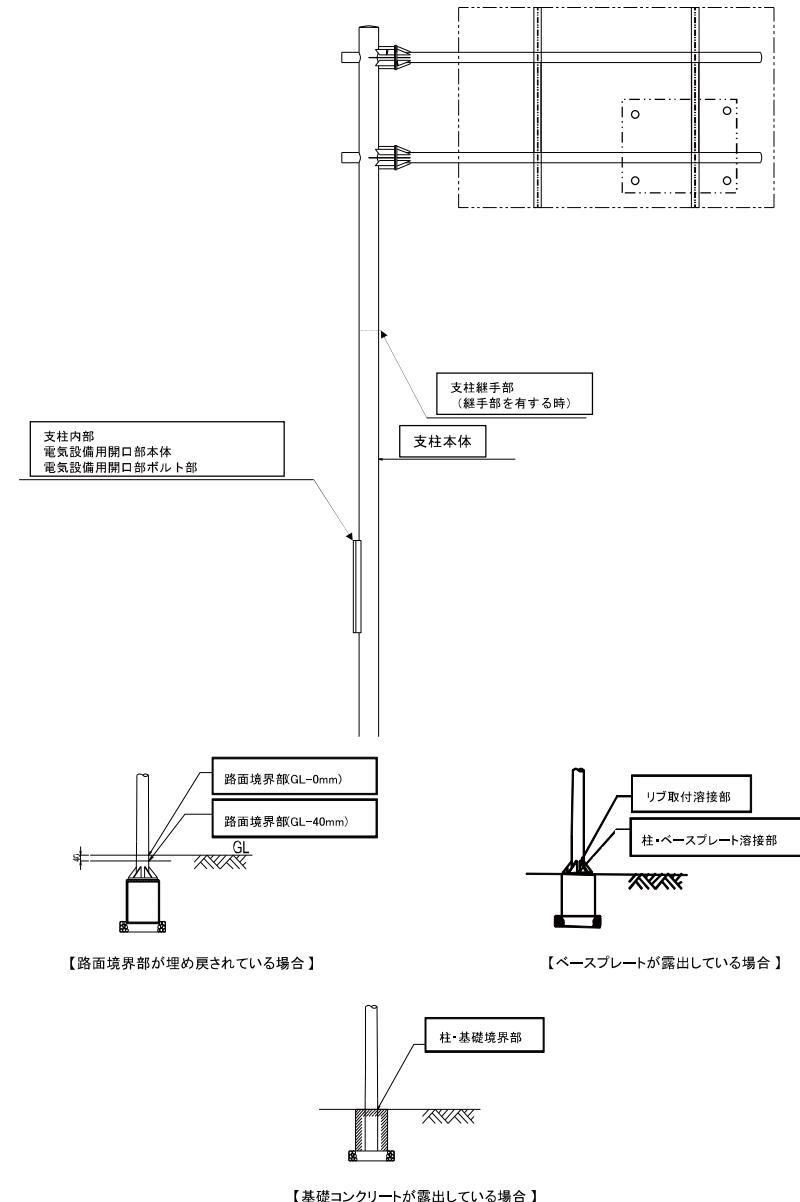
付図-1-7 主な点検箇所（弱点部となる部材等）

- ・支柱本体
- ・支柱分岐部
- ・支柱継手部
- ・支柱内部
- ・電気設備用開口部
- ・電気設備用開口部ボルト
- ・路面境界部（GL-0mm）
- ・路面境界部（GL-40mm）
- ・リブ取付溶接部
- ・柱・ベースプレート溶接部
- ・柱・基礎境界部

- ・各溶接部は、疲労き裂が生じやすい。
- ・支柱継手部の内部に接合用リングを設置している場合、支柱の結露等により支柱内部から腐食することがある。
- ・路面境界部及び柱・基礎境界部の腐食は、突然の倒壊を起こす要因になるため特に注視する必要がある。
- ・電気設備開口部のパッキンの劣化や通気孔につまりがあると、支柱内部の滯水及び腐食が生じやすい。また、滯水が見られる場合には、変状が急速に進展することがある。

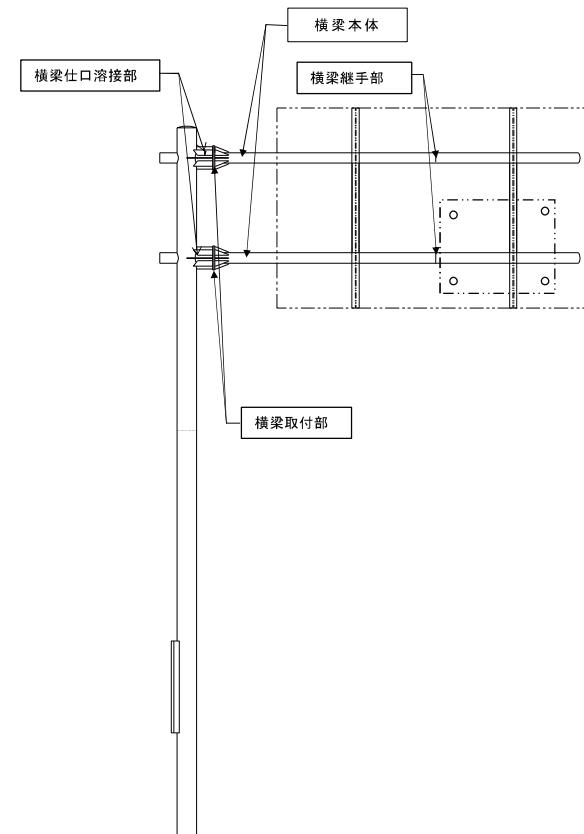
付図-1-8 主な点検箇所（弱点部となる部材等）

- ・横梁本体
- ・横梁仕口溶接部
- ・横梁取付部
- ・横梁継手部

- ・各溶接部は、疲労き裂が生じやすい。
- ・横梁取付部は、振動によりボルトのゆるみ・脱落が生じることがある。
- ・横梁仕口溶接部は、雨水の滯水の影響を受け、腐食が進行しやすいことがある。

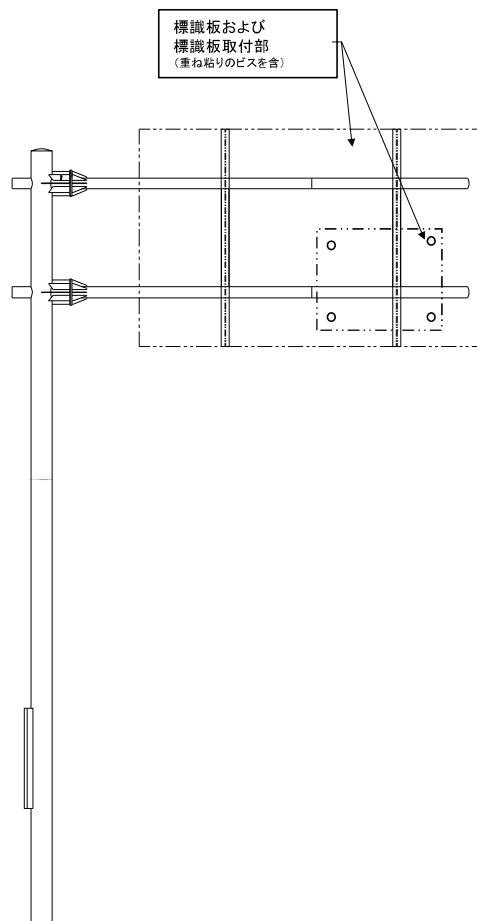
付図-1-9 主な点検箇所（弱点部となる部材等）

- ・標識板及び標識板取付部

- ・標識板取付部は、振動によりボルトのゆるみ・脱落が生じることがある。
- ・標識板に車両接触痕がある場合、取付部等に著しい変形やき裂が生じていることがある。
- ・標識板に重ね貼りした場合、ビスの腐食が生じることがある。
- ・ヒンジ構造で標識板を吊り下げる構造（吊下式）については、標識板が落下する事案が発生していることから、接合部の点検に特に注視する必要がある。

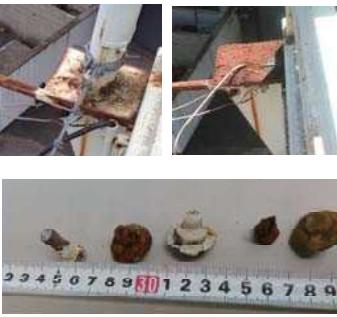
基礎（アンカーボルト）

<p>備考</p> <p>■他の構造物にプラケットで固定されている場合には、基部は滯水の影響で、アンカーボルトが腐食しやすい環境となり、ベースプレート下面に腐食が発生し、目視では確認することが困難な場合がある。</p>
例：アンカーボルトが腐食により破断した事例

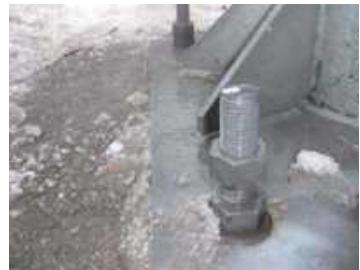
基礎（アンカーボルト・ナット）

<p>備 考</p> <p>■風等による揺れの影響を受け、アンカーボルト・ナットに緩みが発生している場合、放置しておくと脱落するおそれがある。</p>
<p>例：アンカーボルト・ナットにゆるみが発生している場合</p>
