# 現状のリスク情報や取組状況の共有

## (1) 現状の水害リスク情報

# 近年の洪水発生状況(常願寺川)

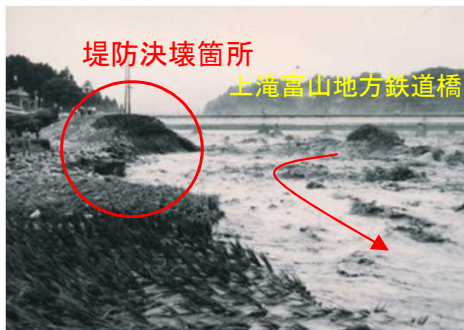
岩嶺野地先破堤状況

- ・前線停滞により県東部で集中豪雨が発生。
- ・土石流を含む激しい洪水流が堤防を洗掘し、計画高水位以下で破堤が発生。

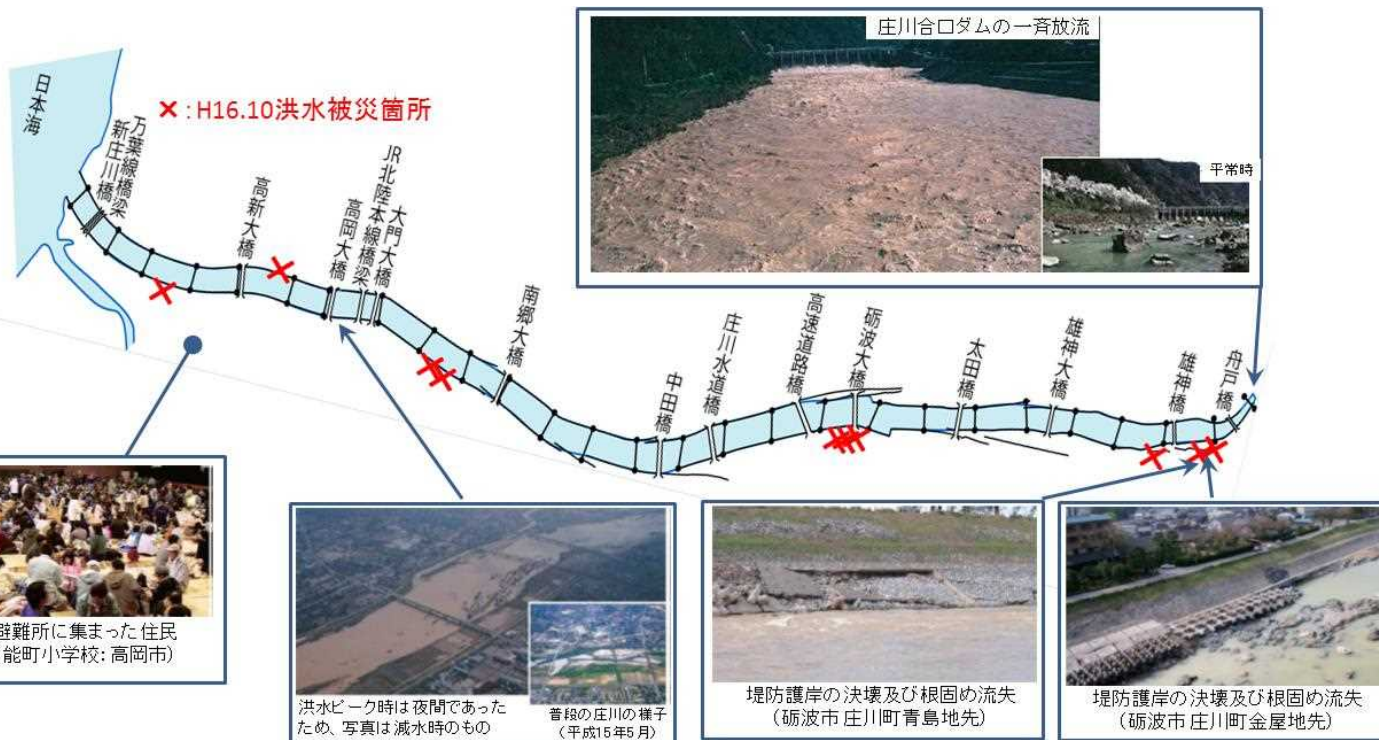
## 平成16年10月洪水での被害状況

○戦後最大規模の平成16年10月洪水では、大門地点ではHWL9.81mに対して、観測史上最高の水位7.68m、護岸の被災等が発生したほか、高岡市、旧新湊市(現射水市)、旧大門町(現射水市)などで約2,800人に避難勧告が出された。

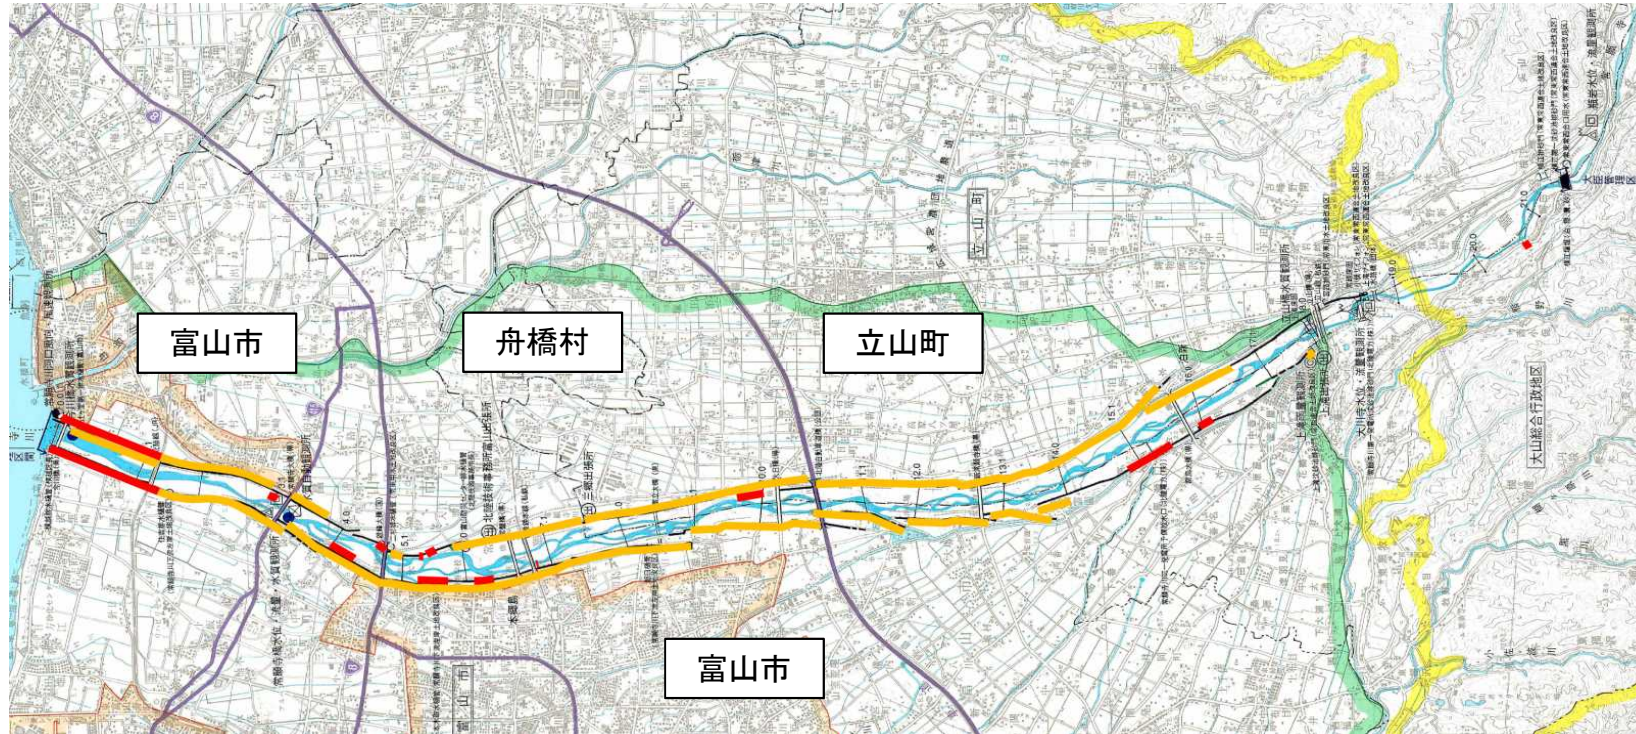
# 重要水防箇所(常願寺川)

○現在の堤防の高さや幅、過去の漏水などの実績などから、危険個所を早期に発見するために、あらかじめ水防上特に注意を要する区間を定め、重要度に応じて重要水防箇所として周知している。

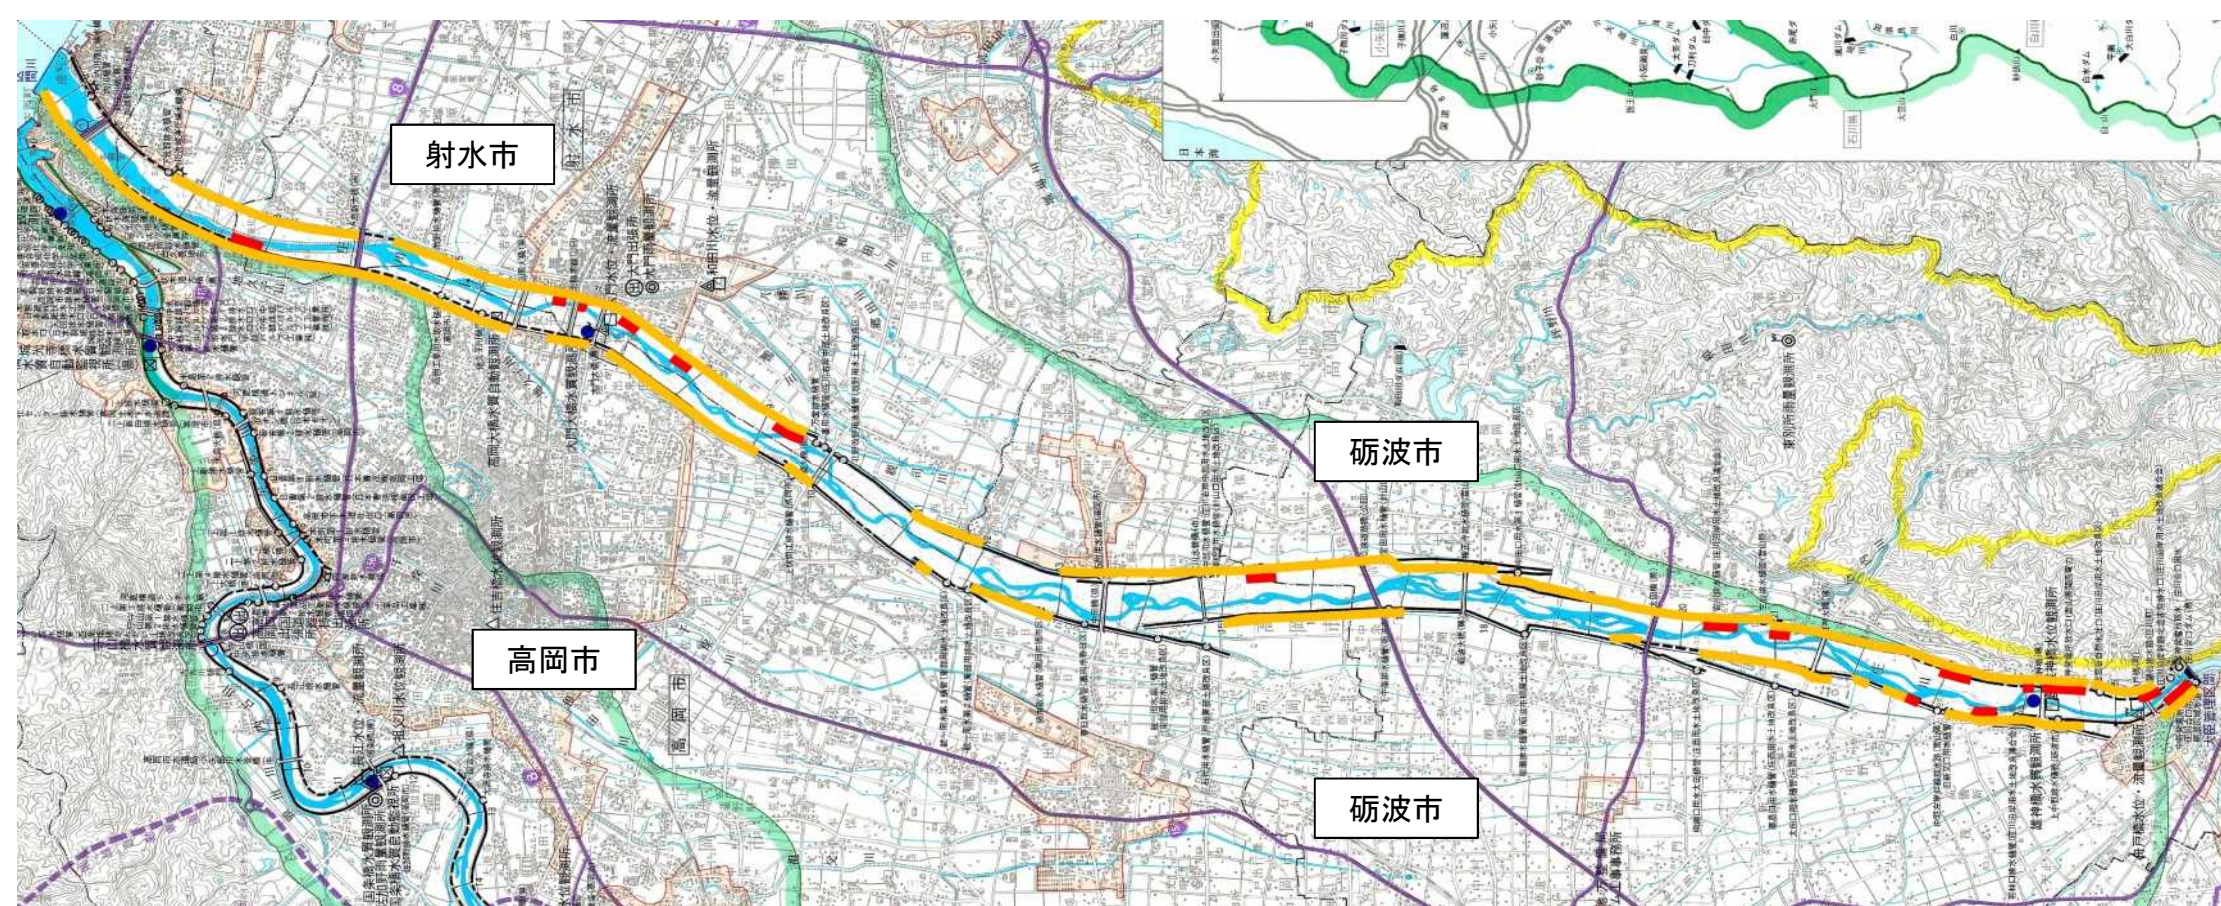
# 重要水防箇所(庄川)

○現在の堤防の高さや幅、過去の漏水などの実績などから、危険個所を早期に発見するために、あらかじめ水防上特に注意を要する区間を定め、重要度に応じて重要水防箇所として周知している。

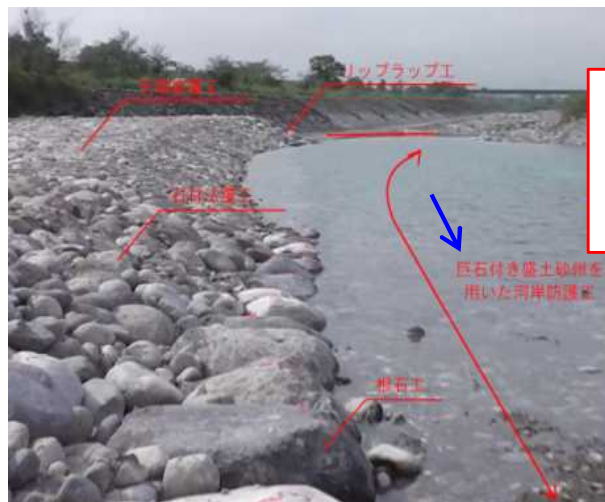
施工状況

構造面では本工法の平面形を保持する役割を担う、**根石工・リップラップ工**が特に重要

④天端被覆工

(平均年最大流量に対し流出しない規模)

⑤リップラップ工

※上流端は「①根石工」と同様の材料を使用

③石材法覆工

▽ 平均年最大流量相当水位

①根石工

(可能な限り大粒径の巨石)

②中詰盛土工

(近傍の砂州等から採取)

根石は現況河床高より1/2~1/3程度根入れする

横断模式図

巨石付き盛土砂州を用いた河岸防護工

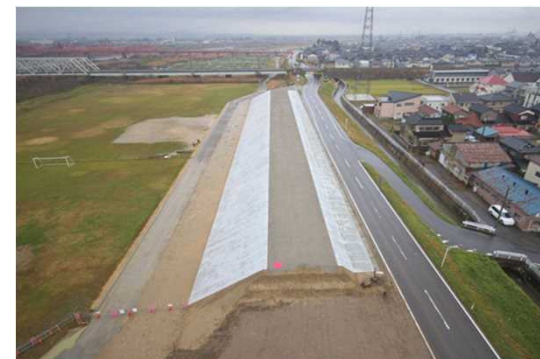
## ○堤防整備

戦後最大洪水を安全に流下させるため、高さや幅が不足している主に下流部の堤防を整備する。

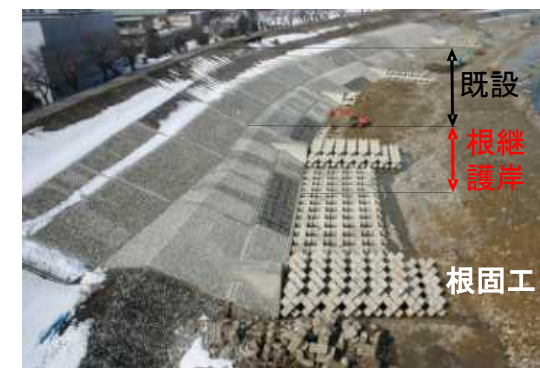
## ○急流河川対策

想定される洗掘深に対して護岸の根入れが不十分な箇所や、高水敷が狭く側方侵食に対して十分な幅がない地点など、河川の洗掘や侵食に対する安全度を適切に評価し、背後地の状況等を踏まえ、適宜、根継ぎ護岸等の急流河川対策を実施する。

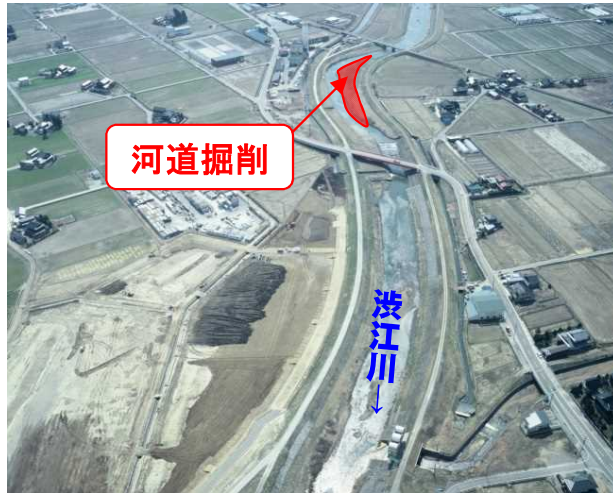
## 渋江川河道掘削

○小矢部川、渋江川では、河道断面が計画断面に満たない区間について洪水を安全に流下させるよう、河道掘削等を実施する。

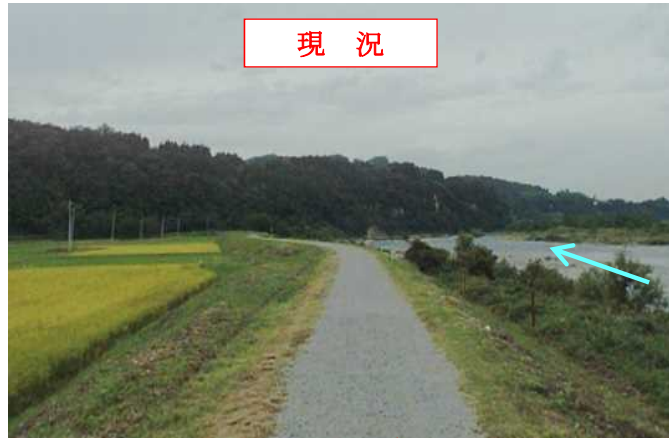
裏法尻をブロック等で保護(イメージ)

裏法尻をブロック等で補強し、越水した場合には深掘れの進行を遅らせることにより、決壊までの時間を少しでも延ばす
