資料1-2

常願寺川水系河川整備計画の点検

令和5年9月29日

国土交通省北陸地方整備局

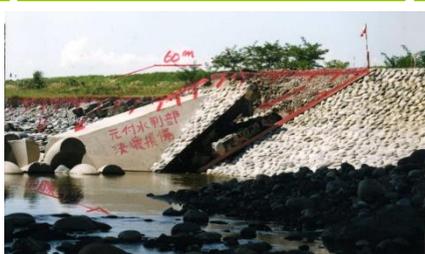
河床の局所洗掘により傾く水制工
大島地先(L10.6k付近)

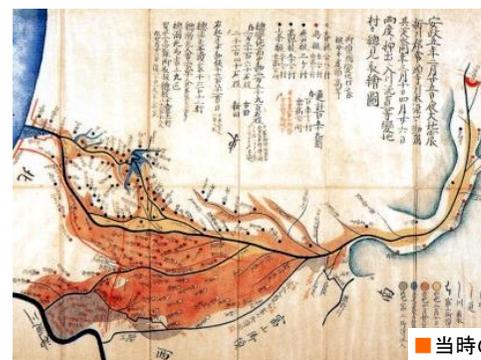
大鳶崩れ(図1.2.2)

安政5年(1858年)の飛越地震により、常願寺川上流の立山カルデラ内で大崩壊により発生した河道閉塞が崩壊、大量の土石流により甚大な人的被害と河床上昇を引き起こした。(死者140名、負傷者8,945名、流出家屋1,603戸、流出した土砂約2億 m^3)

安政五年常願寺川非常洪水山里変地之
模様見取図「里方図」

■当時の土石流の氾濫範囲

- 安政5年(1858年)の飛越地震により、上流の立山カルデラを形成する^{ひえつ}鳶山一帯が崩落し河道閉塞が発生。その後河道閉塞が決壊し、大量の土砂とともに洪水流が下流域へ流出して河川が荒廃した。(図1.2.2)
- 近年では、平成10年(1998年)8月に瓶岩流量 $1,545\text{m}^3/\text{s}$ を記録する洪水が発生。護岸・根固めの流失、河岸侵食などの被害が生じた。(表1.2.1、図1.2.1)

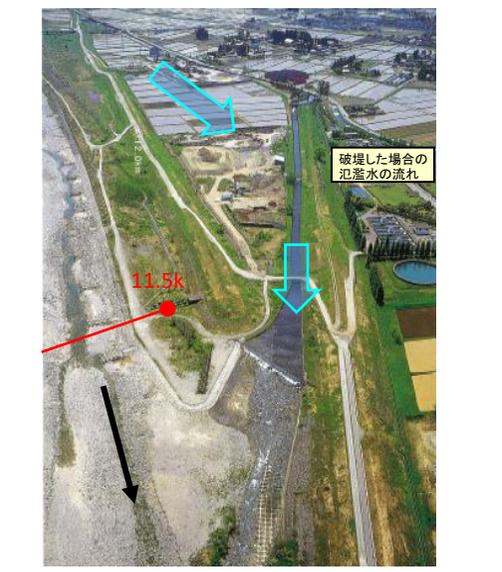
常願寺川の霞堤(図2.1.1)

常願寺川では、治水機能を有する霞堤(上滝から下流の右岸6箇所、左岸8箇所に現存; 左岸16.0k、右岸5.7k、12.4k以外は開口)の保全が行われている。

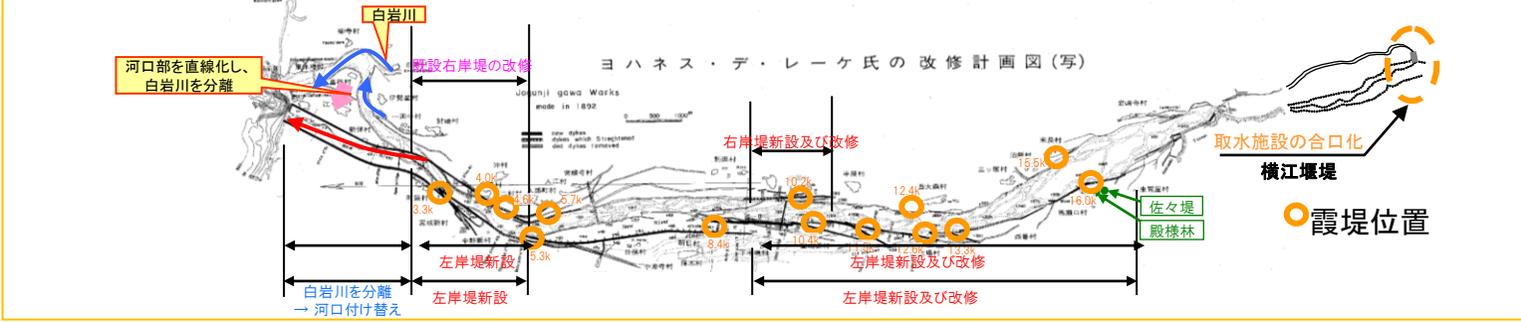
ヨハネス・デ・レーケの治水計画図(写)(図2.1.2)

明治時代の改修
<ul style="list-style-type: none"> ・近代的な治水事業は、県事業として明治24年(1891年)に計画された、オランダ人技師ヨハネス・デ・レーケによる治水計画(河口～上滝)に始まる。 ・同計画では、河口で右岸側に湾曲して白岩川に合流していた流れを直線化して白岩川から分離させた。また、堤防の弱点であった用水毎の取水口を扇頂部での合口取水とした。さらに、大幅引堤、堤防改築等を実施し、明治26年(1893年)に完了した。

- 明治時代に、県事業としてヨハネス・デ・レーケ技師の治水計画(河口部直線化、白岩川分離、霞堤設置、合口取水化を実施。(図2.1.1、図2.1.2)
- 昭和には、ピストル型水制等巨大水制の施工や天井川解消のためのタワーエスカベータによる大規模な河床掘削等を実施。(図2.1.3、図2.1.4)
- 昭和42年(1967年)の直轄編入後、昭和50年(1975年)の工事实施基本計画、平成17年(2015年)の河川整備基本方針において、基準地点瓶岩における計画高水流量 $4,600\text{m}^3/\text{s}$ とし、これまで急流河川対策(護岸根継工、前腹付け工)を優先的に進めている。

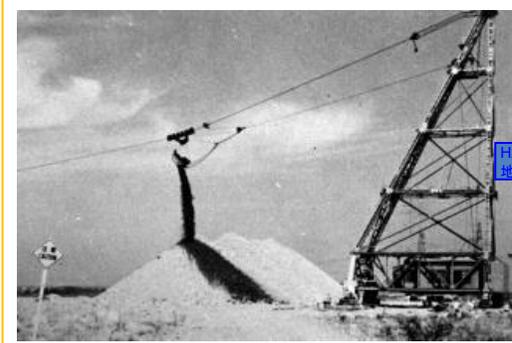
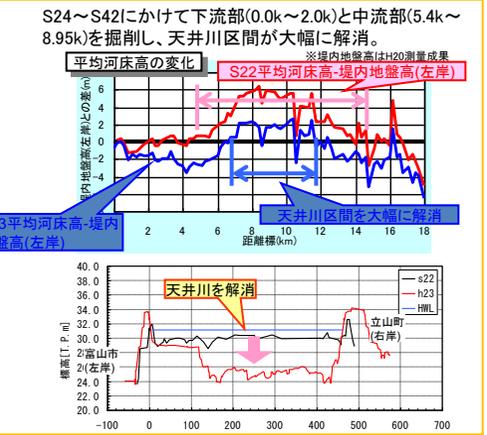
タワーエスカベータによる大規模掘削(図2.1.3)

昭和時代の改修
<ul style="list-style-type: none"> ・昭和9年(1934年)7月洪水を契機に、昭和11年(1936年)より内務省直轄河川として、掘削、築堤、護岸水制を設置。 ・常願寺川の堤防、護岸、水制等の施設は、ほとんどが昭和20～30年代に施工されたものであり、コンクリートを使用した巨大水制『ピストル型水制』が根固工が開発され、現在では全国の急流河川で利用されている。 ・昭和24年(1949年)～昭和42年(1967年)にかけて、天井川解消のためにタワーエスカベータによる大規模掘削が実施された。

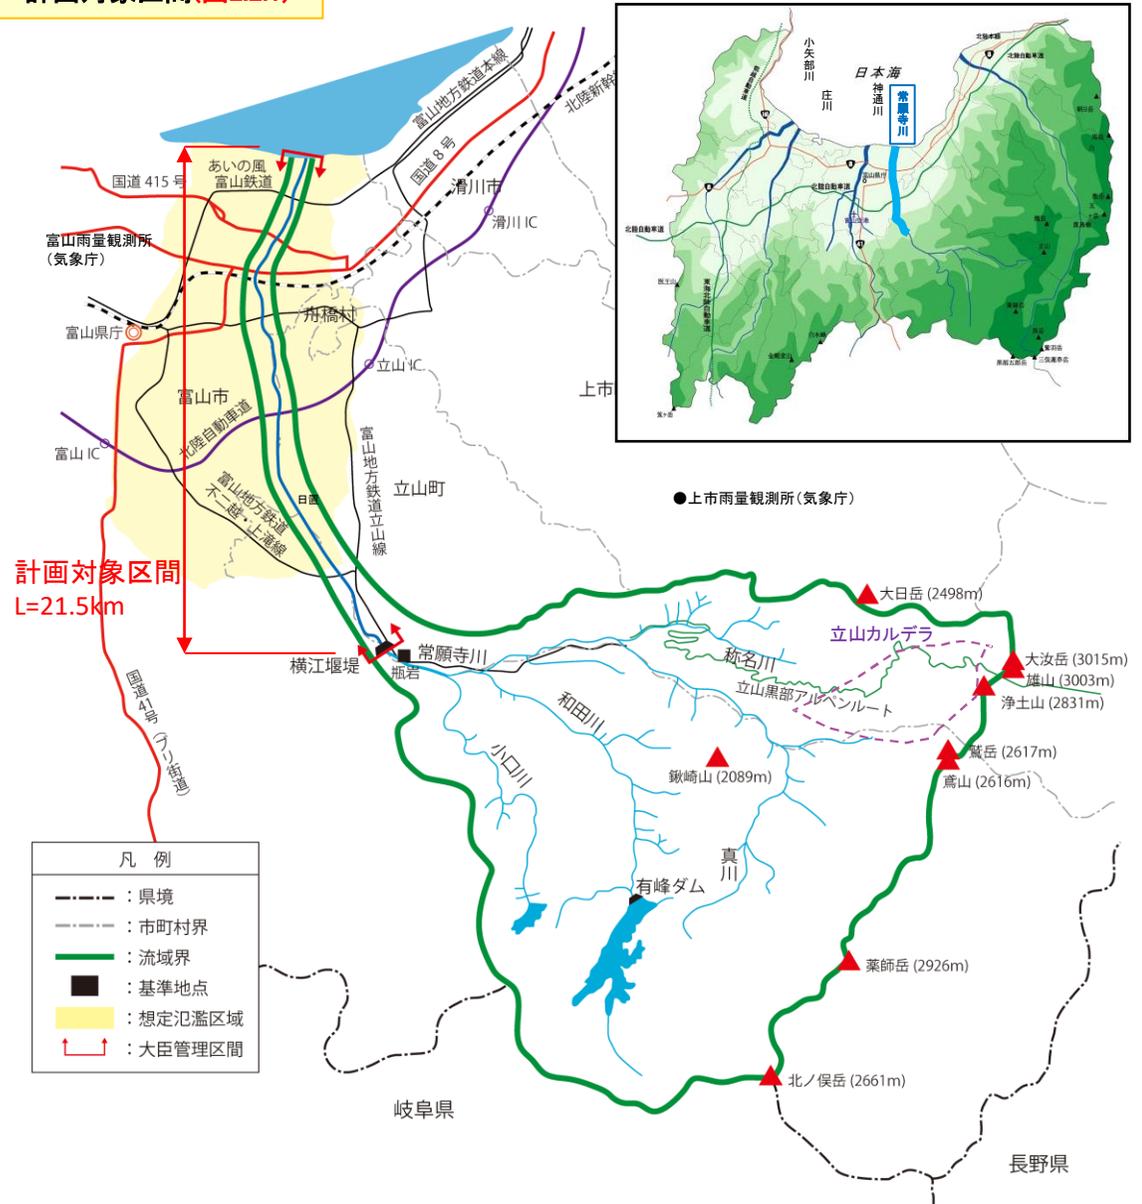
計画対象区間(図2.2.1)

常願寺川水系における国土交通省の管理区間(大臣管理区間)である21.5kmを対象とする。

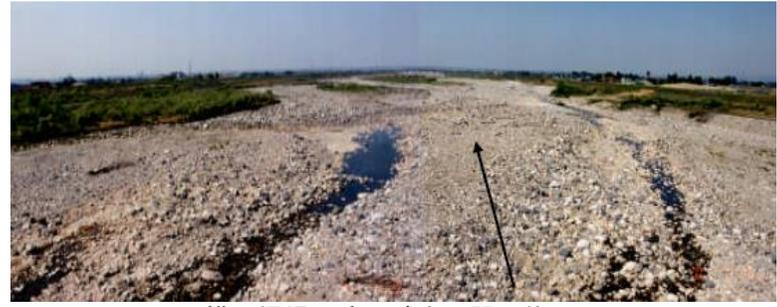
流況の改善(図2.2.5)
 河川水の伏没・還元機構に関する調査・研究を継続し、正常流量の定まっていない上流区間において必要な流量を環境面等から明らかにし、適正な流量の確保に努める。
 また、水利用に伴う減水区間については緩和に向け、引き続き関係水利使用者等との調整を実施する。

横江堰堤下流の減水区間の状況

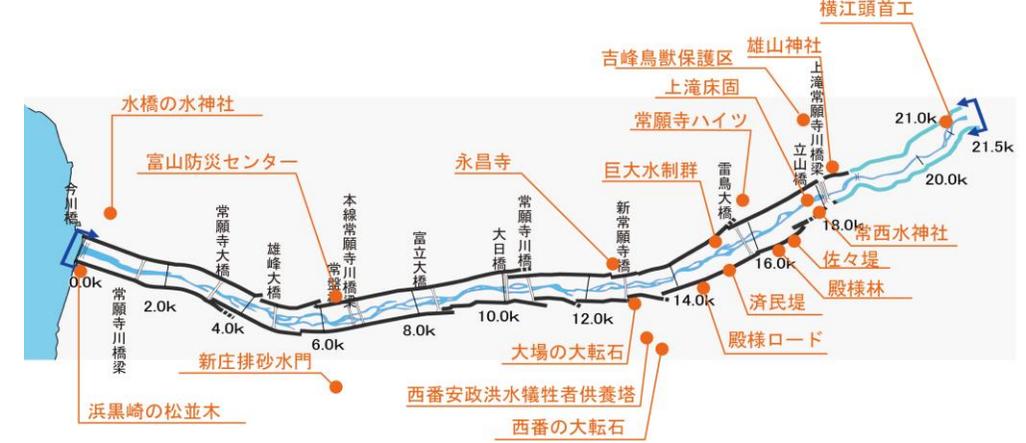
歴史的・文化的施設の活用、河川空間の利活用、連携・協働による河川管理の推進(図2.2.6)
 先人の知恵や工夫、常願寺川がもたらす脅威、恵み、楽しさを人々が理解、享受できるよう、流域の歴史・物語の追体験や恩恵の体感など、ソフト面も含む整備・保全を図る。

歴史的な治水・利水施設、文化施設の分布状況

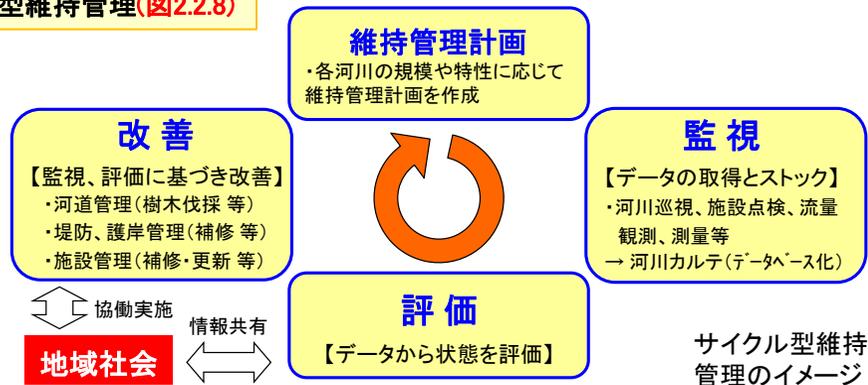
サイクル型維持管理(図2.2.8)

- 河川の維持管理にあたっては、河川管理上の重点箇所や具体的な維持管理の内容を定めた常願寺川水系常願寺川維持管理計画に基づき、河川の状態変化の監視、状態の評価、評価結果に基づく改善を一連のサイクルとした「サイクル型河川管理」による維持管理を実施する。(図2.2.8)
- 常願寺川の短時間で発生する洪水や氾濫の急激な拡大、中小洪水でも発生する河岸侵食等に対応するため、河川管理の高度化と防災情報の質の向上、防災情報の伝達の迅速化を図る。

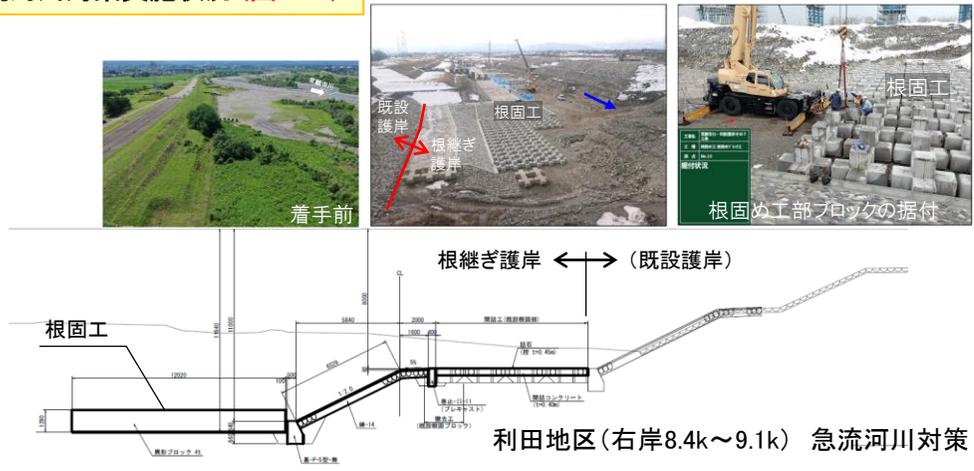
急流河川対策実施状況 (図3.1.1)

- 河川整備計画策定以降、水橋地区・朝日地区・西ノ番地区・上滝地区の急流河川対策等の整備を実施。
- 令和4(2022)年度末時点の大臣管理区間において堤防が必要な延長に対する計画断面堤防の堤防整備率は約73%。
- 現在は、利田地区・日置地区の急流河川対策を実施中。
- 当面の事業(令和10年(2028年)3月まで)では、利田地区・日置地区・一本木地区の急流河川対策と、上滝地区の築堤を実施。(図3.1.1、図3.1.2、図3.1.3)

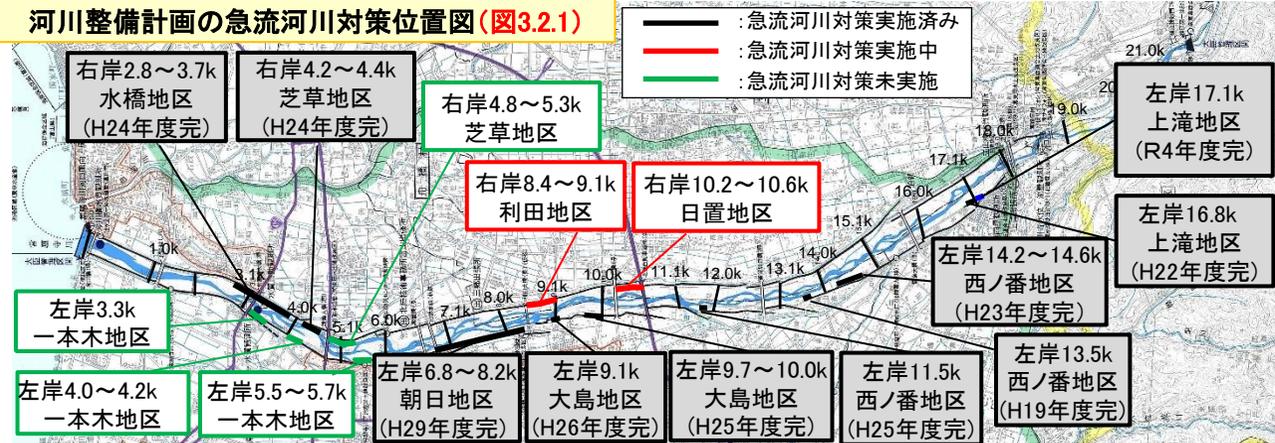
- 急流河川の洗掘・側方侵食に対する安全評価(堤防抵抗力評価)や災害ポテンシャルを踏まえ、順次、急流河川対策を進めている。(図3.2.1、図3.2.2)
- 堤防抵抗力評価が低い箇所(Bランク以下)で対策することとしており、16箇所中10箇所が完成。(図3.2.1、表3.2.1)
- 令和4年(2022年)度末時点で、堤防抵抗力評価がBランク以下の箇所は堤防全体の34%まで減少。(図3.2.3)

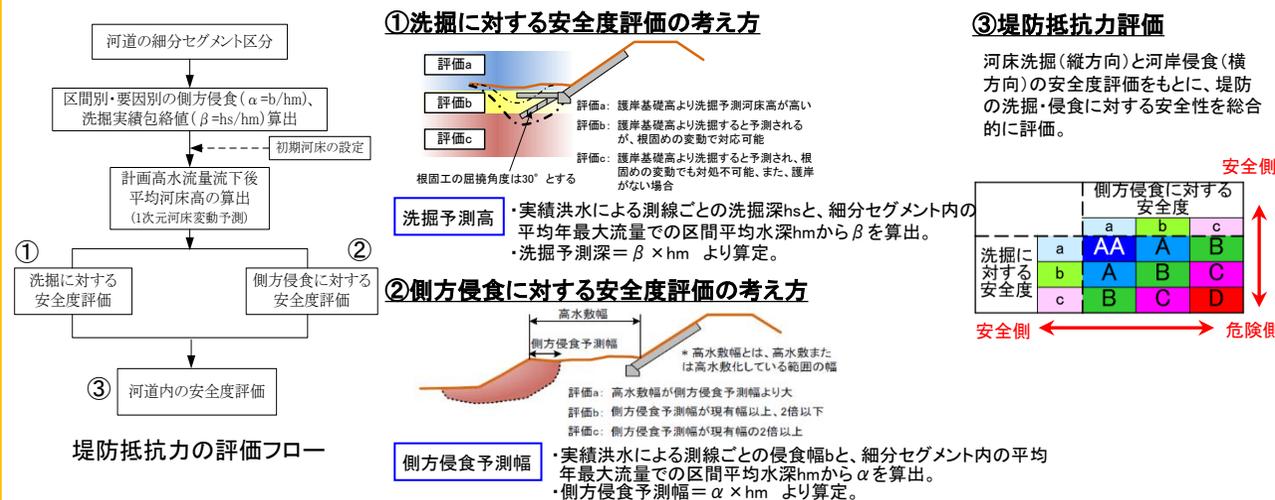
堤防抵抗力評価の考え方(図3.2.2)

堤防抵抗力評価とは、「急流河川の洗掘・側方侵食に対する安全評価 手引き書(案) 平成16年11月 国土交通省 北陸地方整備局 河川計画課」に基づき、堤防の洗掘・侵食に対する安全性を評価するもの。

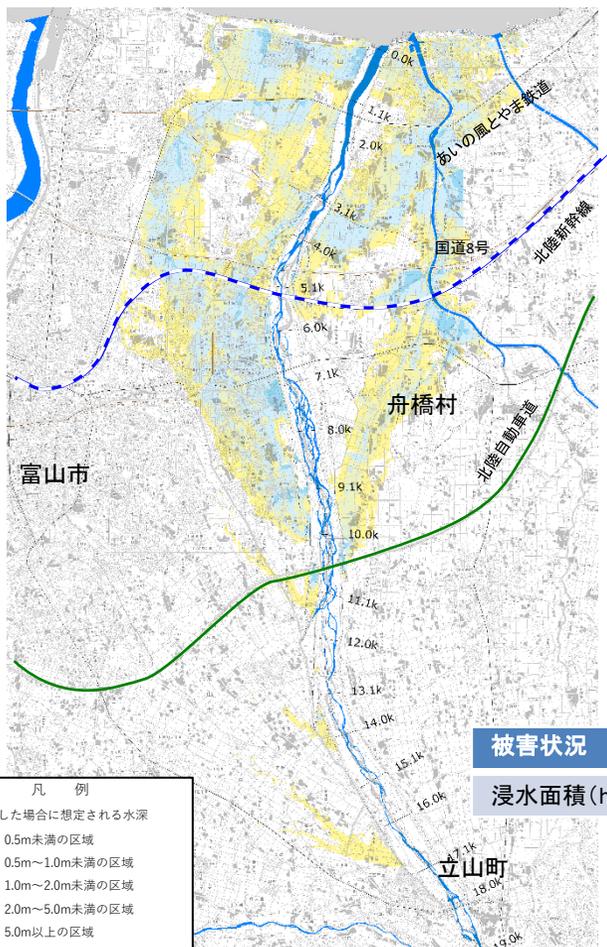
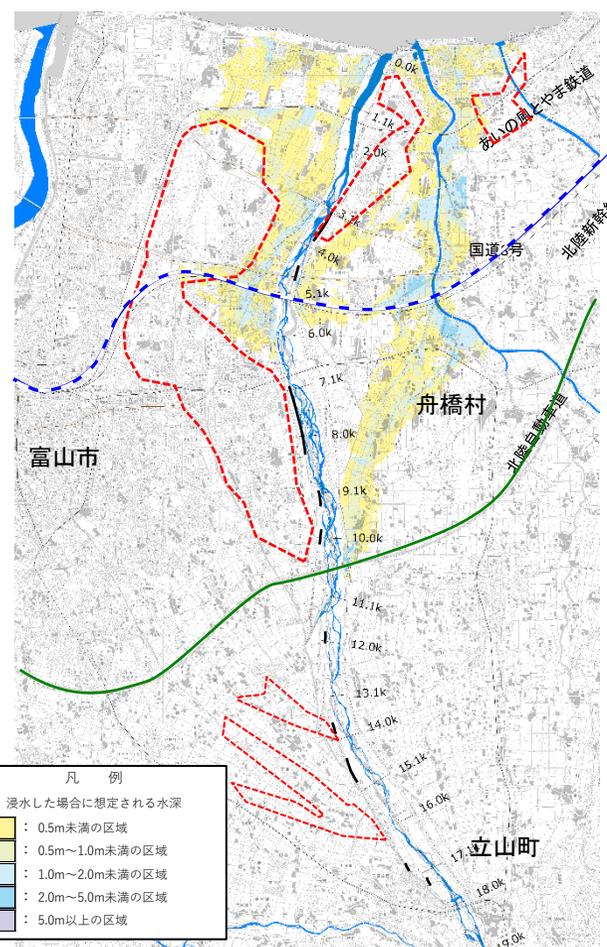
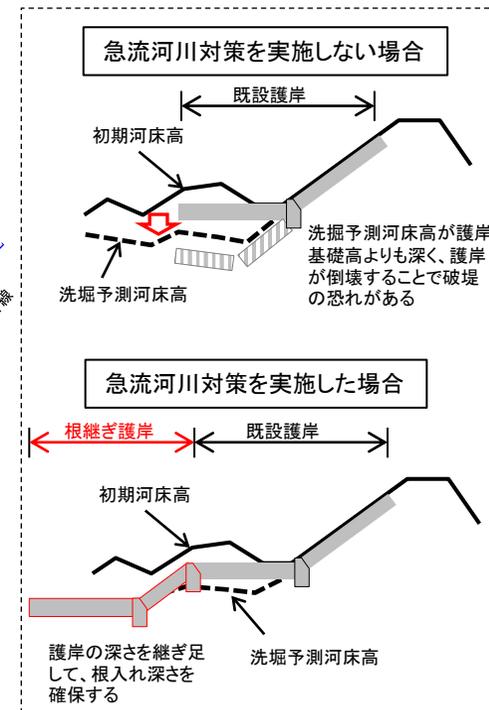
急流河川対策実施による事業効果(図3.2.4)

■ 河川整備計画策定以降に実施された急流河川対策の整備により、令和5年度末時点では、計画規模の洪水(瓶岩地点：4,600m³/s)を流下させた場合の想定氾濫被害が、浸水面積で1,904ha解消される。(図3.2.4)

① 急流河川対策を実施しない場合。
【河川整備計画着手時点(平成21年度末時点)】

② 急流河川対策を実施した場合。
【現況(令和5年度末時点)】

● 主な氾濫被害の減少範囲
— 急流河川対策実施済み

※計画規模の洪水発生を想定した場合に急流河川対策の実施地点を破堤させた氾濫シュミレーション結果

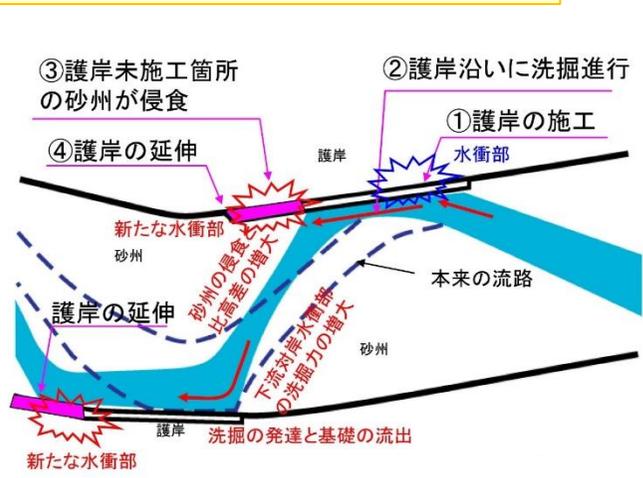
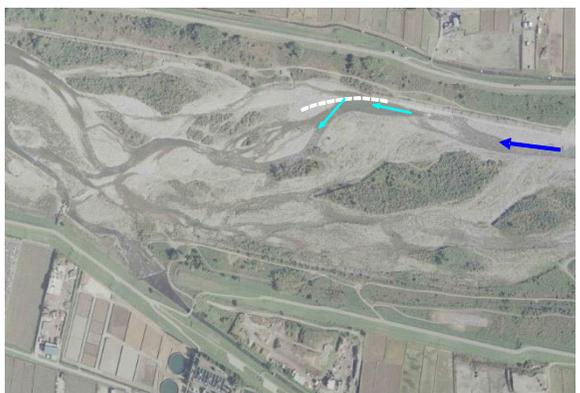
急流河川対策(根継ぎ護岸)の課題 (図3.2.5)

- 急流河川対策(根継ぎ護岸)を施工することにより、護岸沿いに流路が固定化し、新たな水衝部が発生する問題が発生し課題となっている。(図3.2.5)
- 洪水流を滑らかに河岸際から離し、河岸際の侵食・洗掘を防ぐ効果がある新たな河岸防護技術(巨石付き盛土砂州を用いた河岸防護工)を開発・適用し、急流河川対策と合わせて実施している。(図3.2.6)
- 平成24年(2012年)7月の出水(約400m³/s)時には、巨石付き盛土砂州が洪水流を河道中央へと導き、その後も滑らかな流路線形が維持されている。(図3.2.7)

整備前の滞筋 (R11.7k付近、H20)

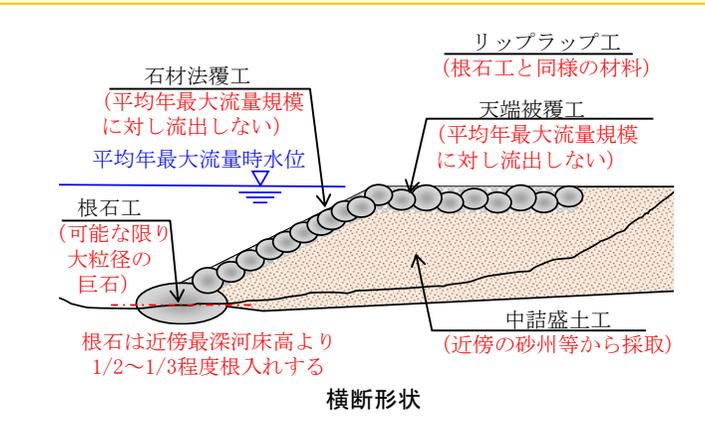
新たな河岸防護技術(巨石付き盛土砂州)の概要 (図3.2.6)

平常時～低水路満杯流量程度

川底の形状に支配され、蛇行を伴った流れとなるため、河岸際に洗掘・侵食の力が強く作用する。

低水路満杯流量～高水敷が冠水する程度

川底の形状に支配された蛇行を伴った流れとなり、河岸際に働く洗掘・侵食の力が最も大きく作用する。

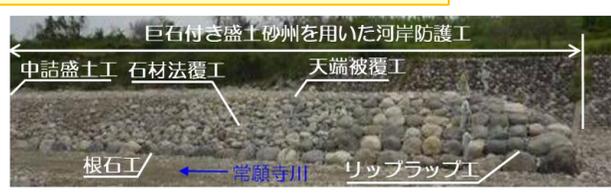
巨石付き盛土砂州の施工状況

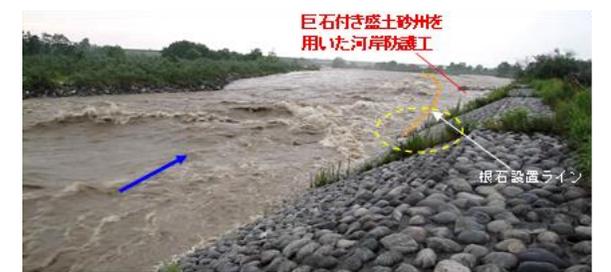
出水時の状況 (H24.7)

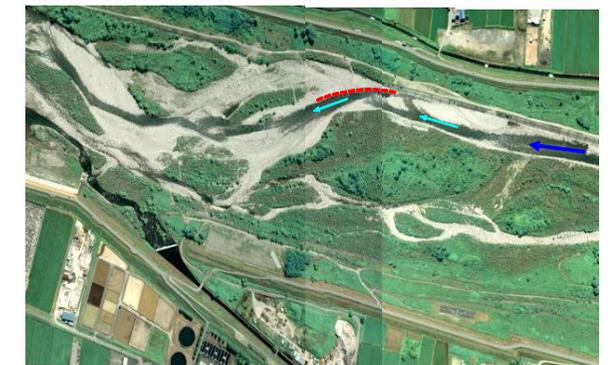
整備後の滞筋 (H25)

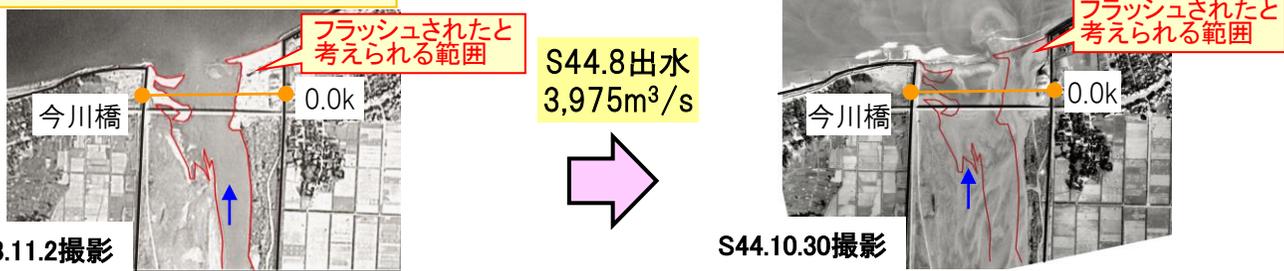
S44.8出水前後の河口部の状況(図3.2.9)

- 河積不足により流下能力が不足する河口部(0.0k~2.6k)において、洪水中の河床低下による河積の増大や、河口砂州がフラッシュ(*)される流量規模、洪水後及び経年的な土砂堆積のメカニズム等を明確にするため、各種モニタリング調査を実施中。
- 昭和44年(1969年)8月洪水でも、河口砂州がフラッシュされていることを確認しているが(図3.2.9、図3.2.10)、河床変化の推移等のメカニズムは現時点で不明なため、引き続き河口部の状態把握に向けたモニタリング調査を継続し、メカニズムを把握した上で、治水と環境の調和のとれた適正かつ必要な河床掘削断面を検討する。(表3.2.2)

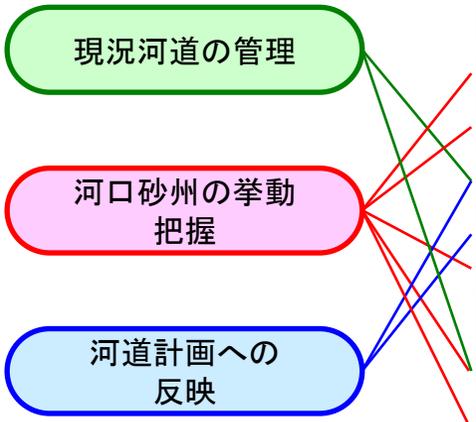
河口部モニタリング実施位置(図3.2.11)

モニタリング項目	観測方法	場所、頻度、留意事項等	備考	観測開始
水位観測	基準点による水位観測	場所:常願寺橋(3.1k)、頻度:常時(2分ピッチ)	洪水時の水面変化の把握	H4年12月~
	簡易水位計	場所:L0.0k、R0.5k、R0.8k、R1.3k、R1.7k、L2.6k 頻度:常時設置し、洪水時に観測	洪水時の水面変化の把握、砂州がフラッシュ(*)するタイミングの把握、出水時の再現粗度係数の把握	H21年5月~
測量	定期横断測量	場所:0.0k~21.5k、頻度:5年に1回程度	長期的な地形変化の把握	
	点群測量	場所:-0.26k~0.4k 頻度:①出水後、融雪出水後、②平均年最大流量相当の出水後	①冬季風浪による砂州の挙動を確認(数年実施) ②洪水による河道形状の変化および海底地形の変化の把握	横断測量:H21年7月~ 点群測量:R2年6月~
航空写真撮影	航空機及びUAVからの写真撮影	場所:河口部 頻度:①出水後、融雪出水後、②平均年最大流量相当の出水後、③5年に1回程度(モザイク写真)	①冬季風浪による砂州の挙動を確認(数年実施) ②洪水による河道形状の変化および海底地形の変化の把握 ③長期的な河口部、地形変化の把握	H30年6月~
定点撮影	CCTVカメラによる撮影	場所:河口部、頻度:10分間隔	洪水時の河道変化状況の把握

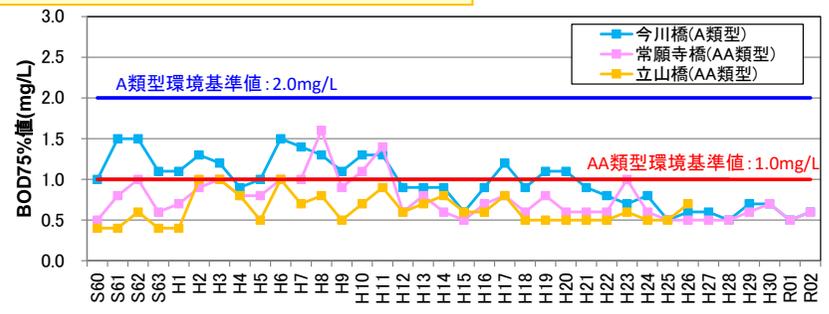
BOD75%値の経年変化(図3.3.1)

- 河川整備計画策定以降、水質(BOD75%値)は環境基準を満足しており、良好の水質が維持されている。(図3.3.1)
- 河川整備基本方針策定時に未設定であった常願寺大橋上流から横江堰堤までの区間の正常流量を設定するため、維持流量(魚類の産卵や移動に必要な流量、景観を損なわない流量等)の検討や河道内の伏没・還元機構に関する調査及び解析(飽和・不飽和浸透流解析)を実施。(図3.3.2、図3.3.3)

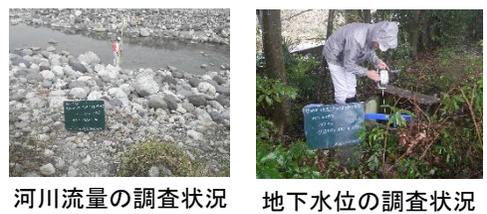
常願寺川の河川水と地下水の水位を調査し、河川水の伏没・還元機構を把握。飽和・不飽和浸透流解析モデルを構築し、河道内の伏没・還元量を設定。

地下水位の観測結果から常願寺川の右岸側の方が地下水位が高く、右岸側から左岸側に水が抜けていくと推察

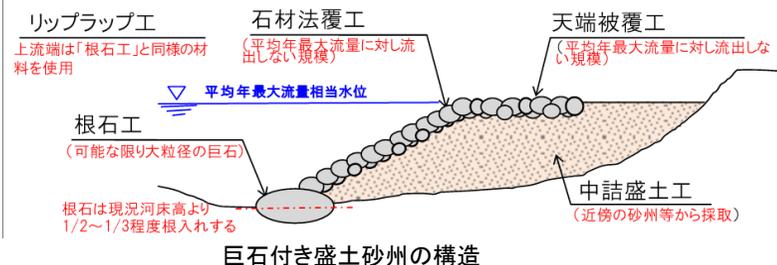
巨石付き盛土砂州の構造

- 河川環境の保全や生物の生息・生育環境の確保に効果のある「巨石付き盛土砂州を用いた河岸防護工」を採用。(図3.4.1)
- 常願寺川の歴史・文化や先人達の取組・想いを学ぶことができるパネル展示や現場見学マップの作成、現場見学会を開催。
- 富山県では、立山砂防の世界文化遺産登録に向けて様々な活動を展開。(図3.4.2)

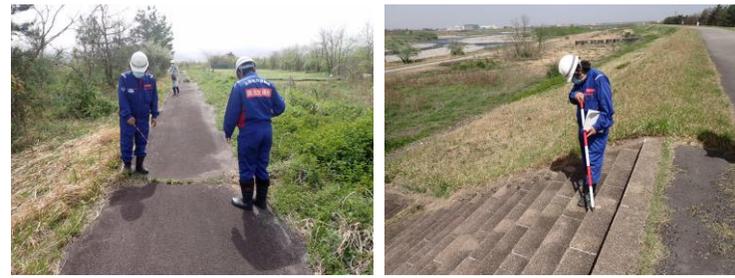
- 大勢の人が集まる場所を中心に、危険な箇所はないか、安全に利用できるようになっているか等の確認を公園管理者である地域の自治体などと合同で実施。
- 点検の結果、危険と判断した箇所は補修を行い、安心して河川に接することのできる施設整備を目指している。

安全利用点検の実施状況

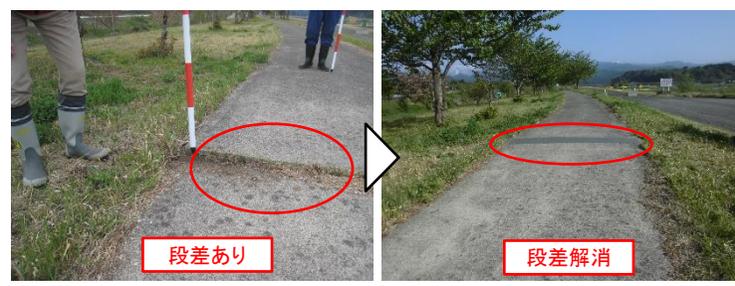
危険箇所の補修状況(岩崎野桜つつみ公園遊歩道)

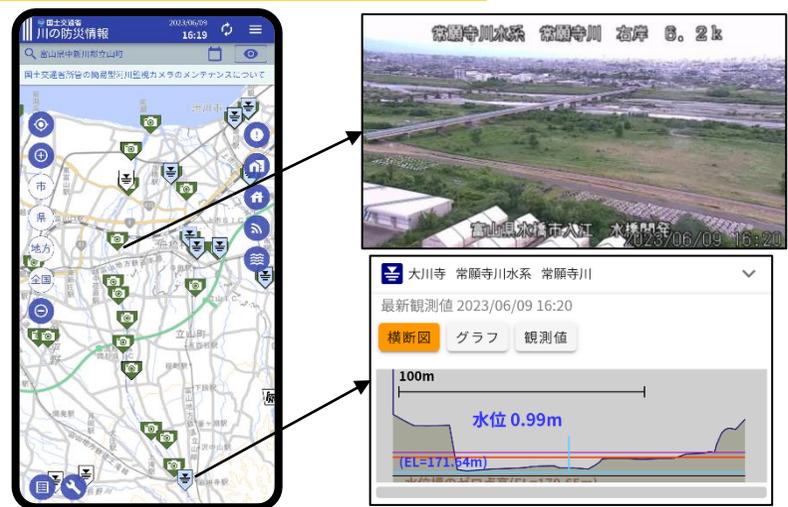
雨量・水位情報等の提供(図3.5.1)

雨量・水位情報の提供(川の防災情報)

- 雨量・水位の情報やリアルタイム映像の情報を提供することにより、住民等の避難や水防管理者による水防活動を支援している。(図3.5.1)
- 任意の堤防決壊地点で拡大していく状況が時系列でわかる氾濫シミュレーション(浸水ナビ)や、発生頻度別の浸水想定区域図(水害リスクマップ)を公表している。(図3.5.2)
- タイムラインの作成支援や水防工法研修会の開催、防災教育を行っている。(図3.5.3、図3.5.4、図3.5.5)

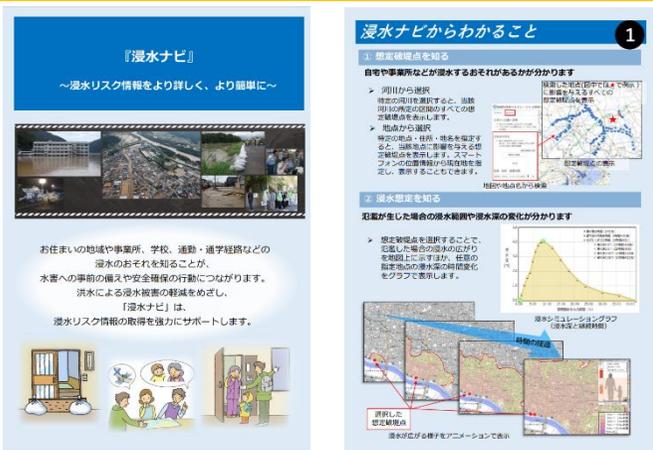
浸水ナビ
(地点別浸水シミュレーション検索システム)

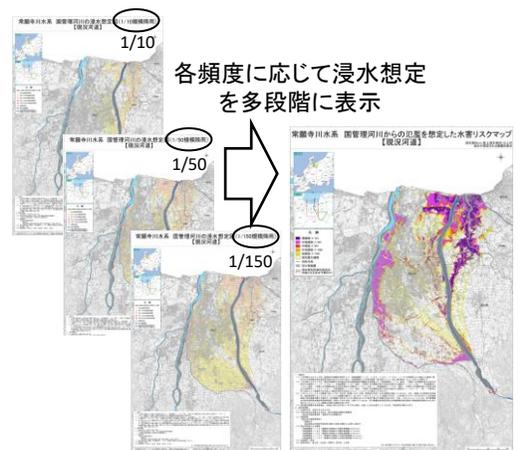
多段階の浸水想定図
(水害リスクマップ)

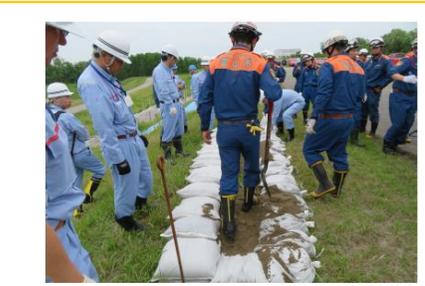
水防技術の研鑽(図3.5.4)

水防工法研修会
(積土のう工)

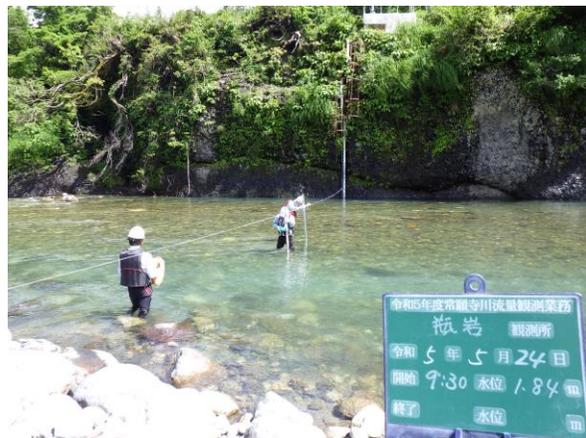
流量観測(低水)

- 河道の形状を把握するための縦横断測量や、水文観測を継続的に実施し、河川の状態把握に努めている。
- 洪水時に堤防等の河川管理施設がその機能を発揮できるよう、平常時から河川管理施設の点検や河川の巡視・点検を実施している。(図3.5.6)

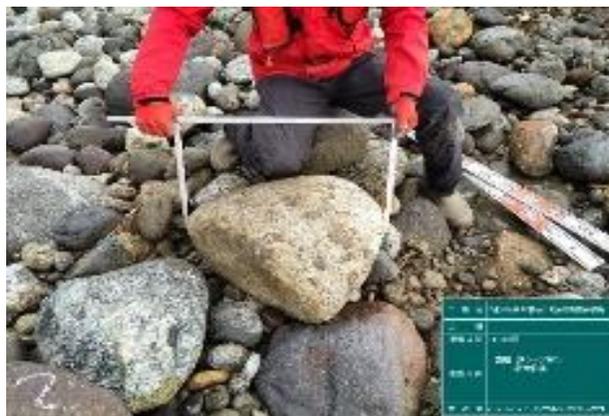
河床材料調査

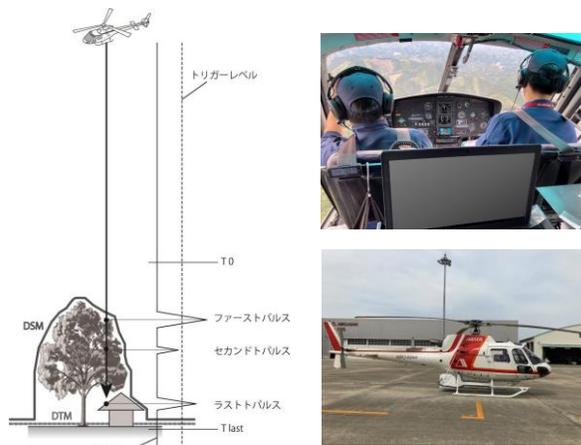
航空レーザ測深による河川定期横断測量

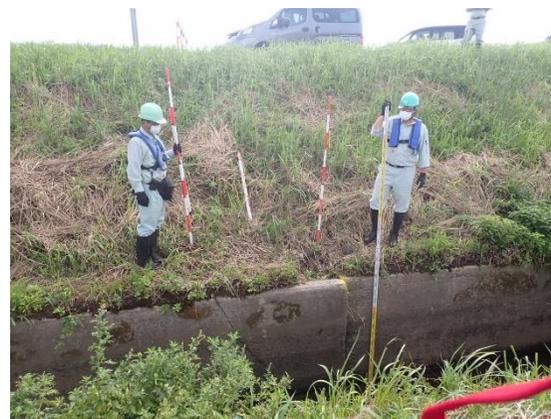
堤防点検

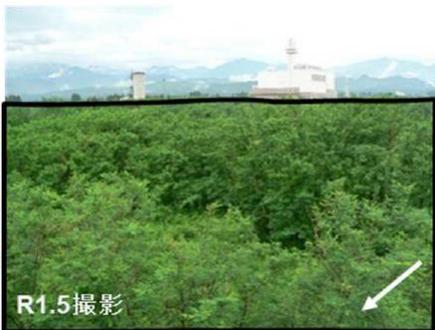
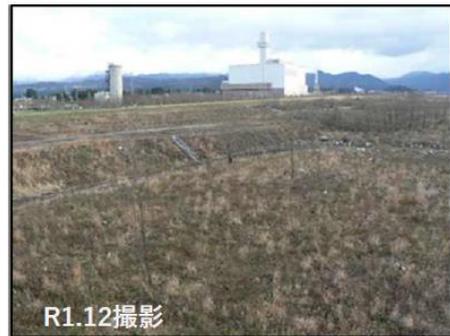
樹木伐採の状況(図3.5.7)

伐採前

R1.5撮影

伐採後

R1.12撮影

- 流下能力に影響を及ぼしたり、偏流を起こし河川管理施設等への影響がある河道内の樹木については、有識者の意見を踏まえて環境に配慮しつつ伐採している。(図3.5.7)
- 伐採した樹木は無償提供しているほか、伐採後2~3年サイクルでBH踏み倒し等による再繁茂抑制対策を実施し、コスト縮減を図っている。(図3.5.7)
- 堤防や護岸等の河川管理施設は、洪水等に対する所要の機能が発揮されるよう定期的に点検を行い、機能や質の低下を早期に発見し、河川管理上支障が生じないように維持修繕を行っている。(図3.5.8)

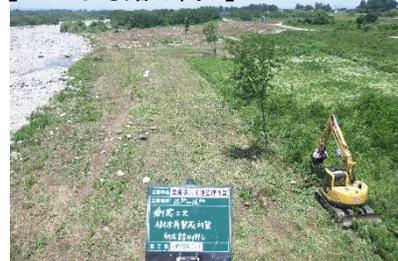
【BHIによる踏み倒し】

再繁茂抑制対策

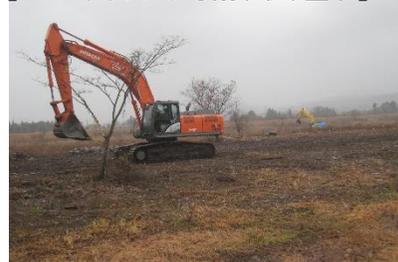
【BHバケットによる削り取り整形】

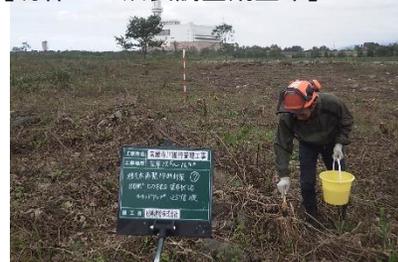
【切株への成長調整剤塗布】

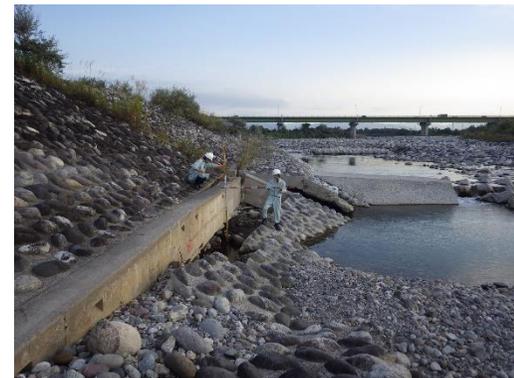
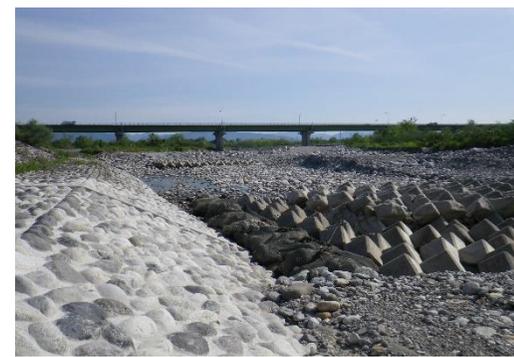
河川管理施設の補修状況(図3.5.8)

護岸の被災

補修後

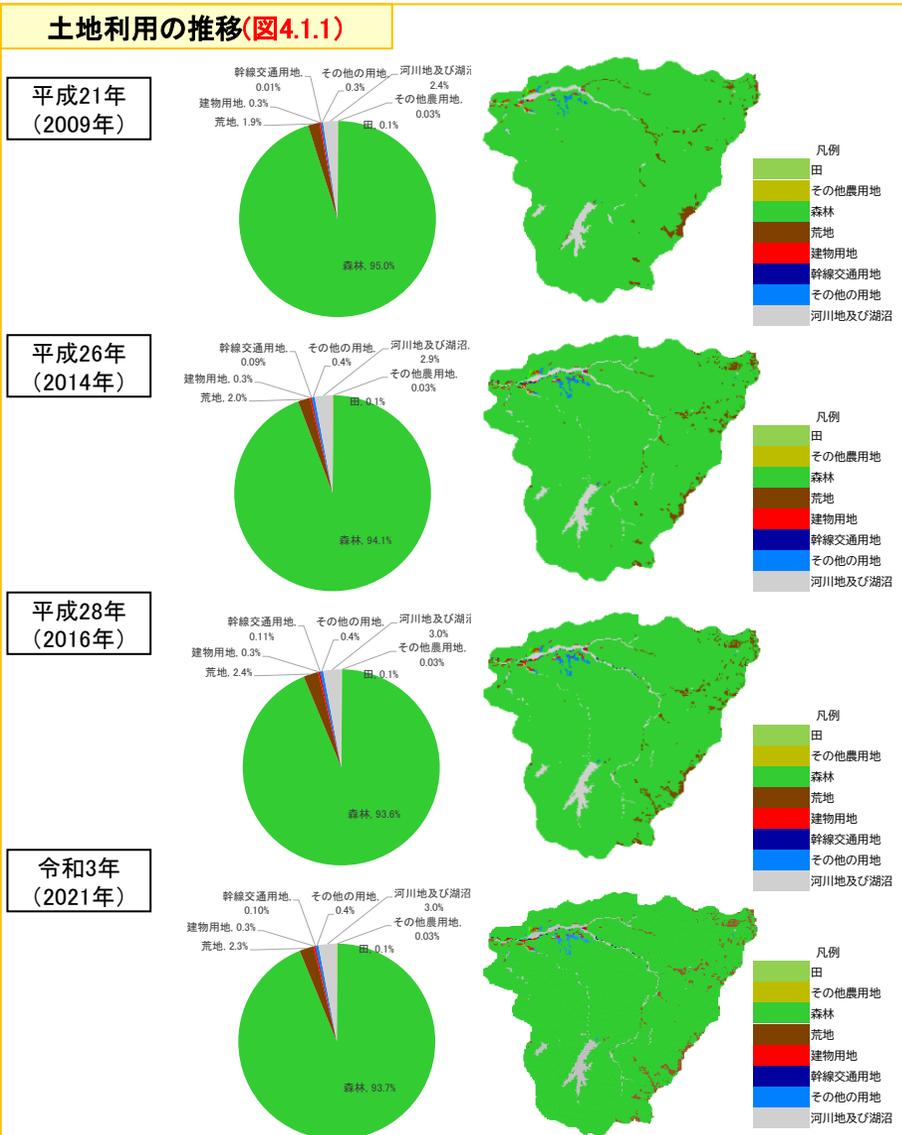
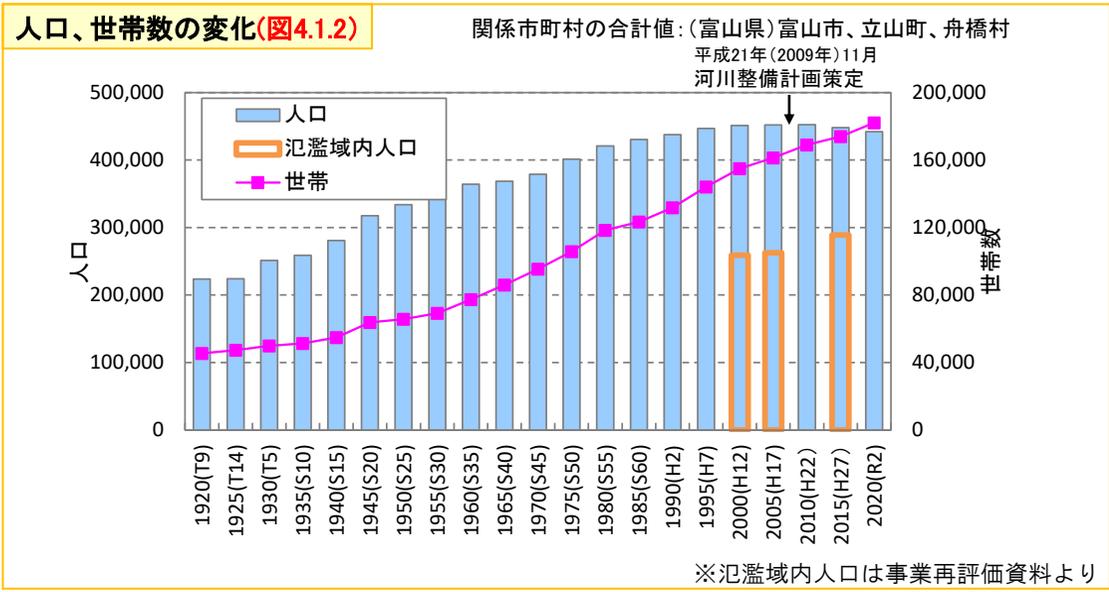
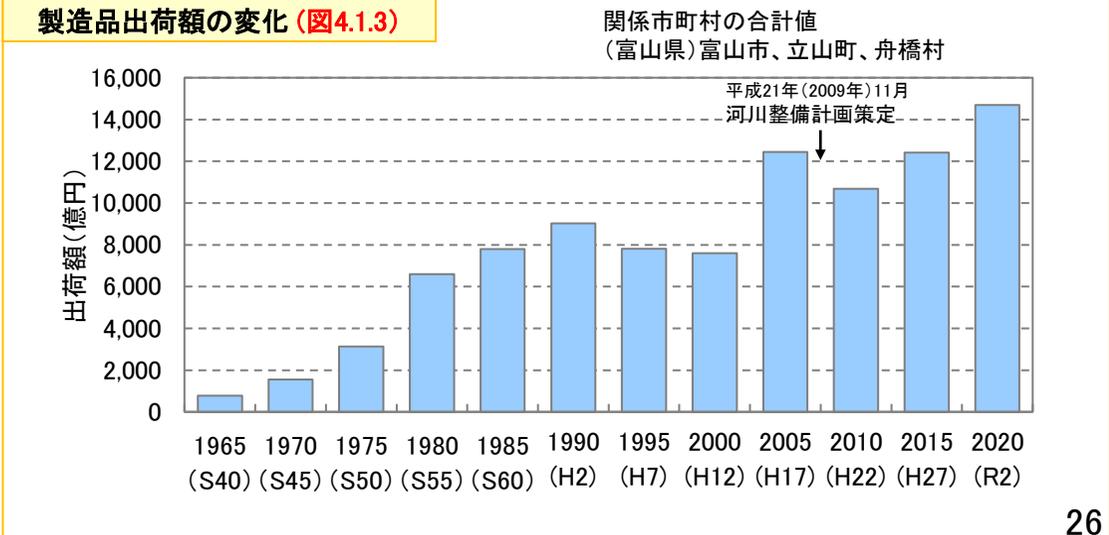
- 常願寺川流域の土地利用状況は、常願寺川水系河川整備計画策定以降、大きな変化は見られない。(図4.1.1)
- 常願寺川流域の関係市町村における総人口は近年減少傾向であるが、一般世帯数は増加傾向にある。(図4.1.2)
- 近年の製造品出荷額については、常願寺川水系河川整備計画が策定された平成21年(2009年)以降、増加傾向にある。(図4.1.3)

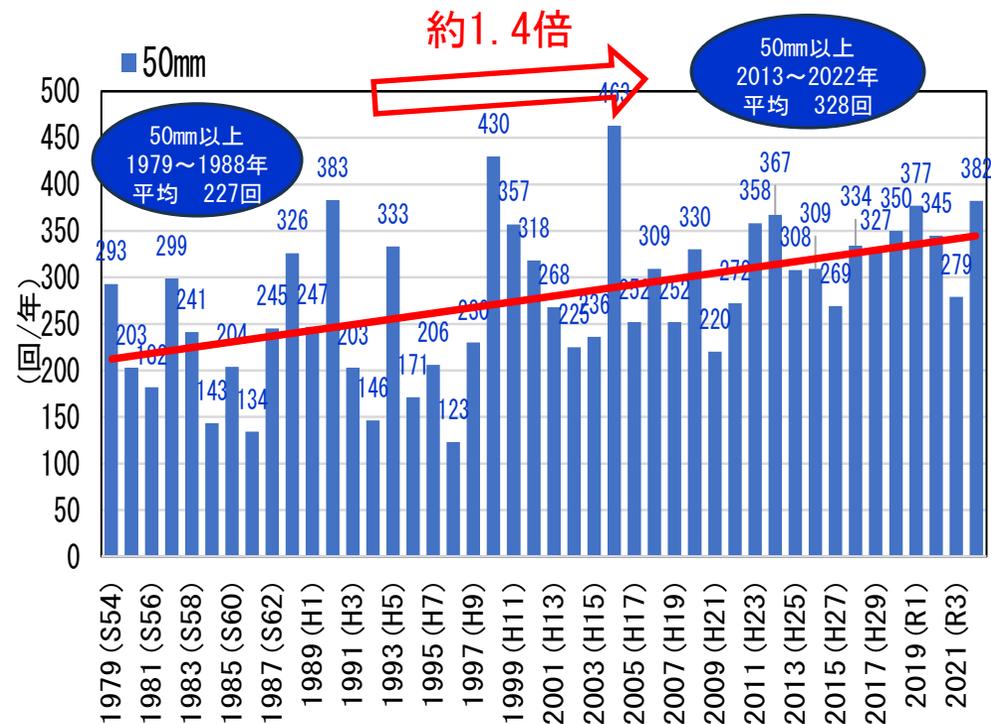
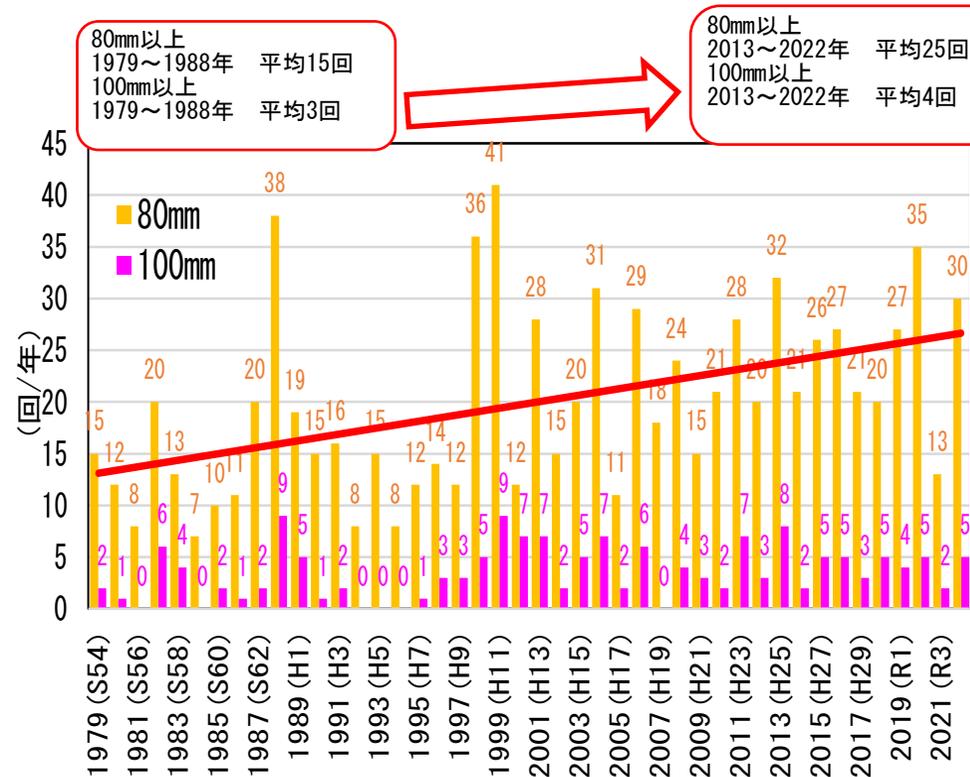
年最大降雨量の推移(図4.2.1)

1時間降水量50mm,80mm,100mm以上の年間発生回数(アメダス1300地点あたり)

■ 全国のアメダス地点における時間雨量50mmを超える短時間強雨の発生件数は約30年前の約1.4倍に増加している。(図4.2.1)

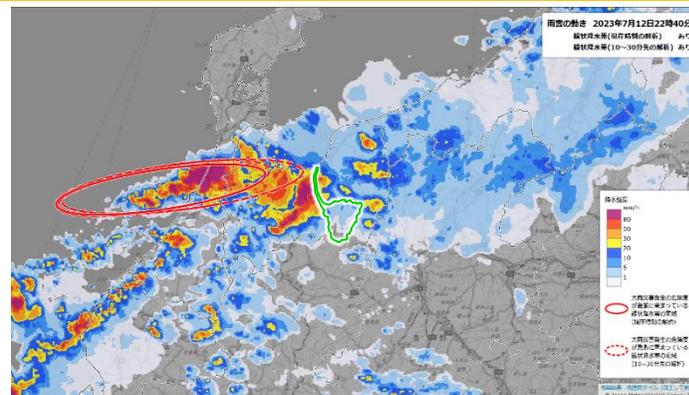
富山県での線状降水帯の発生(図4.2.2)

7月12日に朝鮮半島から東北地方へのびていた梅雨前線が、13日にかけて北陸地方まで南下し停滞した。前線に向かって西から暖かく湿った空気が流れ込み、北陸地方の上空には寒気が流れ込んだため、大気の状態が非常に不安定となった
 12日夜には富山県で線状降水帯が発生し、県内では非常に激しい雨が同じ場所で降り続いた。

顕著な大雨に関する富山県気象情報を補足する「線状降水帯」の表示
 7月12日22時40分の「今後の雨」(1時間降水量)

- 令和5年7月12日から13日の大雨では、富山県内においても線状降水帯が発生し、記録的な大雨となった(図4.2.2)
- この大雨に伴う出水により、小矢部川(小矢部川水系)において氾濫危険水位を、神通川(神通川水系)、熊野川(神通川水系)、渋江川(小矢部川水系)において氾濫注意水位を超える出水となった。常願寺川(常願寺川水系)、庄川(庄川水系)においても水防団待機水位を超える水位を観測した。(図4.2.3)

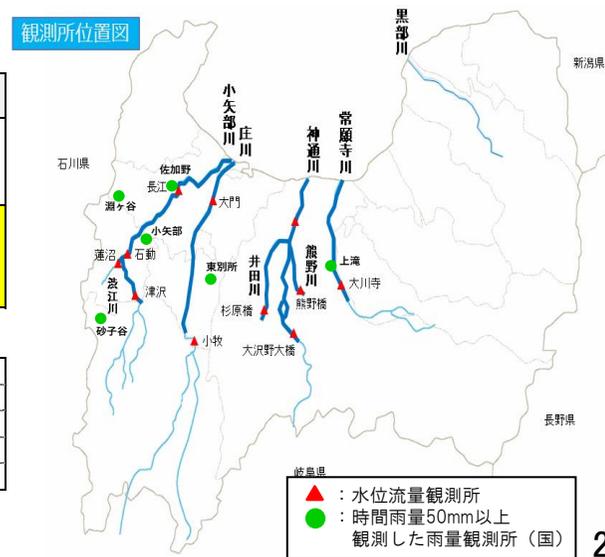
富山県内4水系7河川の出水状況(図4.2.3)

▲ : 水位流量観測所
 ● : 時間雨量50mm以上観測した雨量観測所(国)

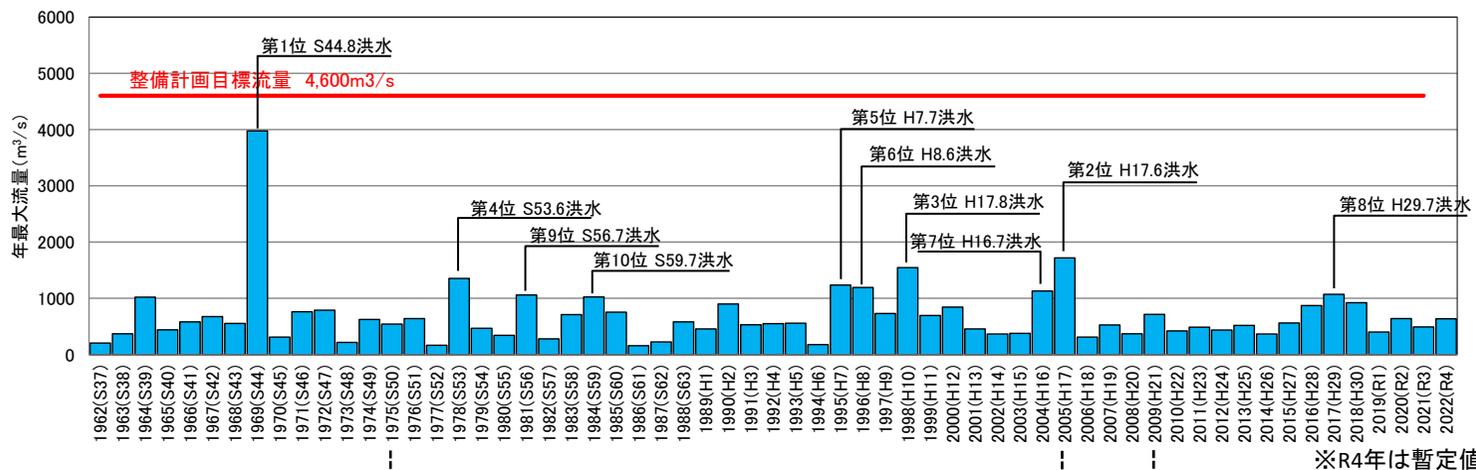
洪水発生状況(瓶岩地点の年最大流量)(図4.3.1)

- 河川整備計画策定(平成21年(2009年))以降に、常願寺川(瓶岩地点)で記録した最大流量は平成29年(2017年)7月洪水の1,072m³/sであり、整備計画目標流量を超える洪水は発生していない。(表4.3.1、図4.3.1)
- 常願寺川流域の年最大2日雨量では、平成30年(2018年)7月に観測史上第4位の雨量(332mm/2日)を記録している。(図4.3.2)

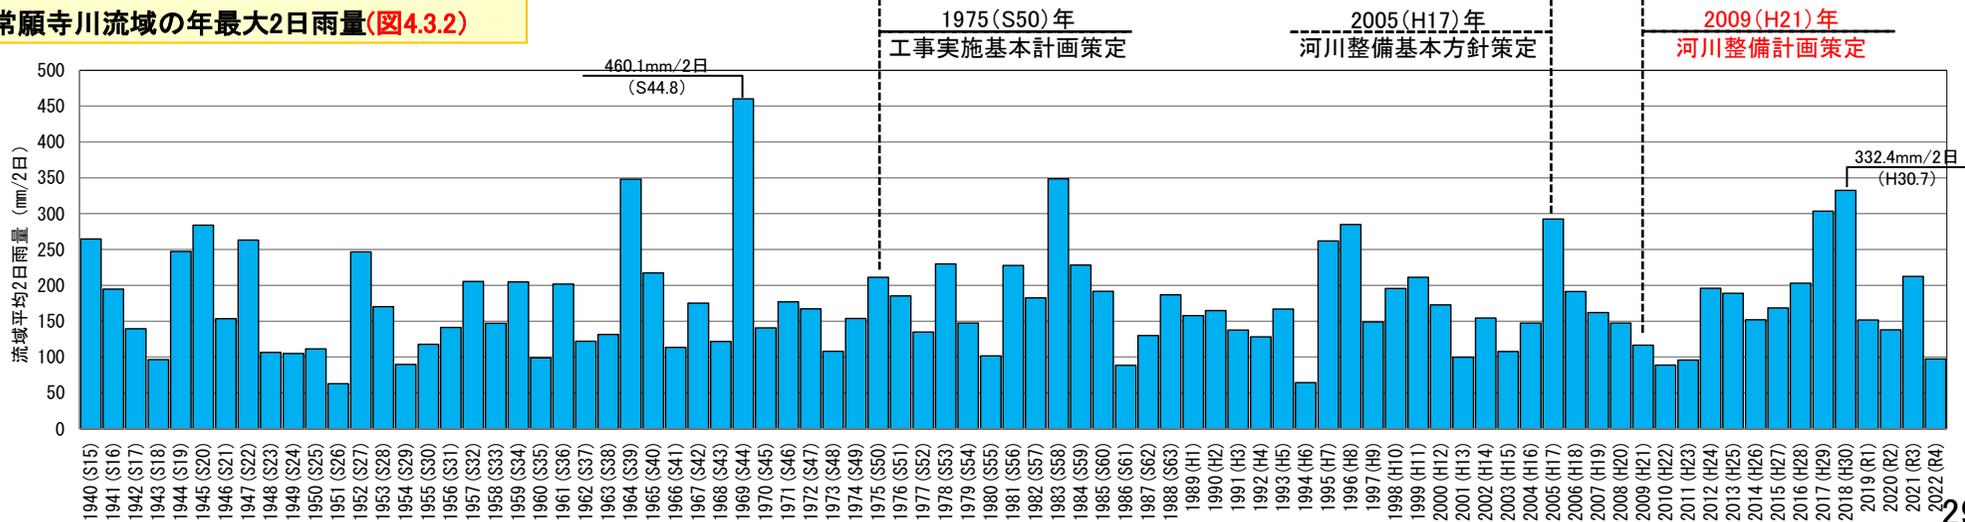
常願寺川流域の年最大2日雨量(図4.3.2)

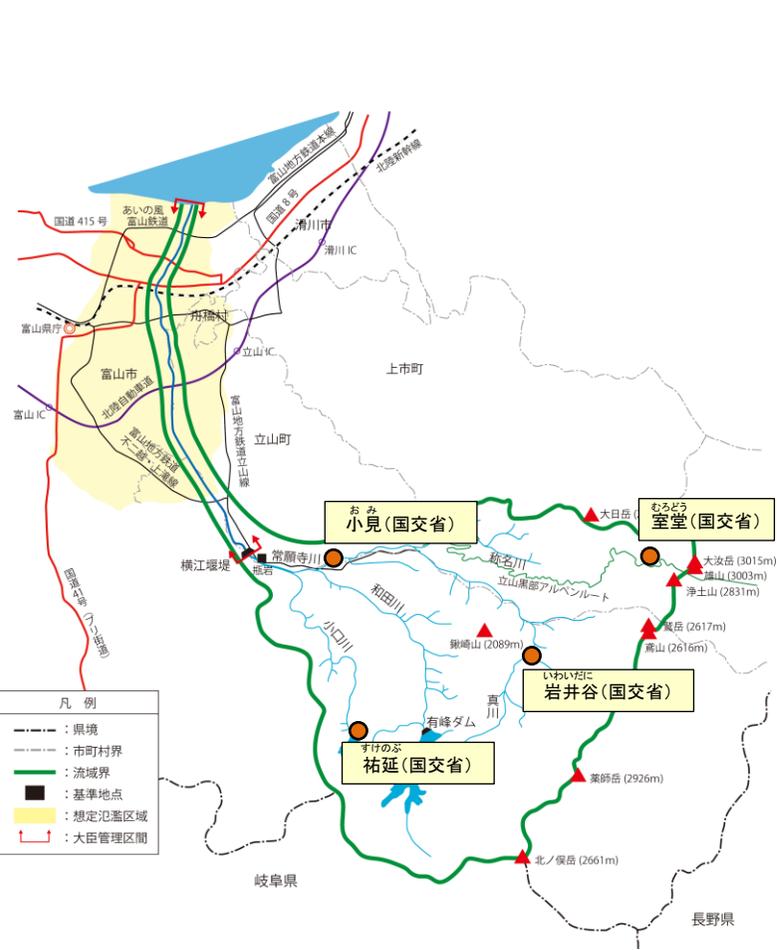
常願寺川流域の雨量観測所(図4.4.1)

- ^{すけのぶ} 祐延観測所では、平成30(2018)年7月に観測史上最大の2日雨量を記録したほか、河川整備計画策定(平成21(2009)年)以降に大きな2日雨量の頻度が増加。(図4.4.1、表4.4.1、図4.4.2)小見観測所では時間雨量30mm以上の頻度も増加。(表4.4.2、図4.4.3)
- これらの事象を分析し、今後、気候変動に伴う基本方針、整備計画の見直しに関する検討を進める。

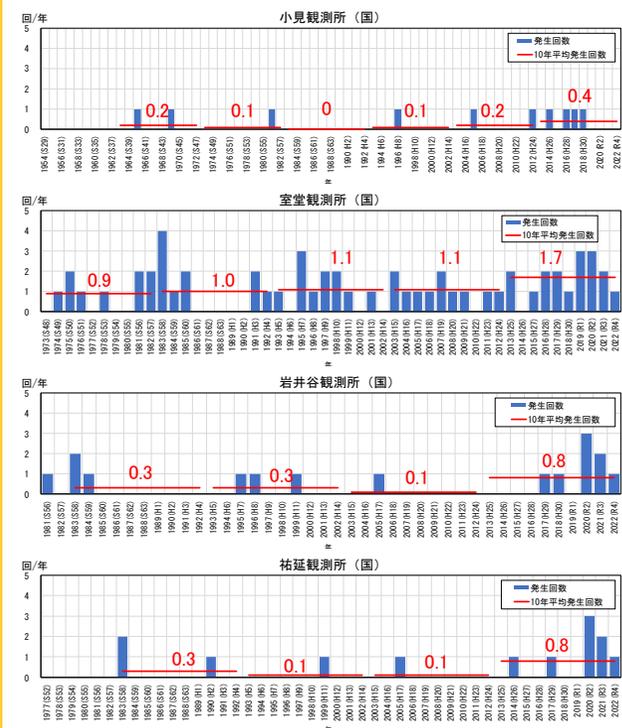
2日雨量200mm以上の発生回数(図4.4.2)

※10年平均発生回数は観測所毎に以下の方法で評価
 小見: 至近60年(1963~2022年)で評価
 室堂: 至近50年(1973~2022年)で評価
 岩井谷: 至近40年(1983~2022年)で評価
 祐延: 至近40年(1983~2022年)で評価

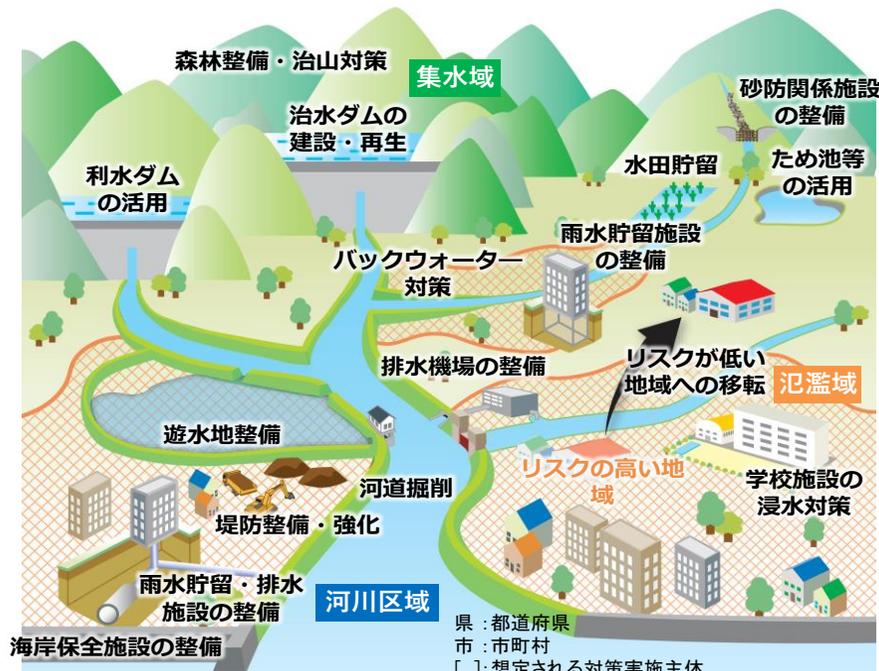
- 気候変動の影響や社会状況の変化などを踏まえ、河川の流域のあらゆる関係者が協働して流域全体で行う治水対策、「流域治水」へ転換。
- 治水計画を「気候変動による降雨量の増加などを考慮したもの」に見直し、集水域と河川区域のみならず、氾濫域も含めて一つの流域として捉え、地域の特性に応じ、①氾濫をできるだけ防ぐ、減らす対策、②被害対象を減少させるための対策、③被害の軽減、早期復旧・復興のための対策をハード・ソフト一体で多層的に進める。

① 氾濫をできるだけ防ぐ・減らすための対策

② 被害対象を減少させるための対策
