# 千曲川河川事務所管内の堤防詳細点検実施状況

## 堤防の点検

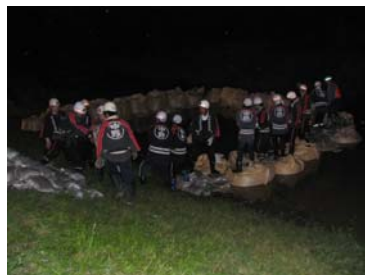
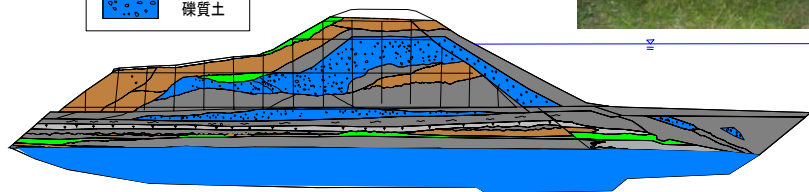
## 堤防の現状(須坂市相之島地先)

堤防の材料

調査により明らかとなった複雑な土質構成をしている千曲川の堤防の一部

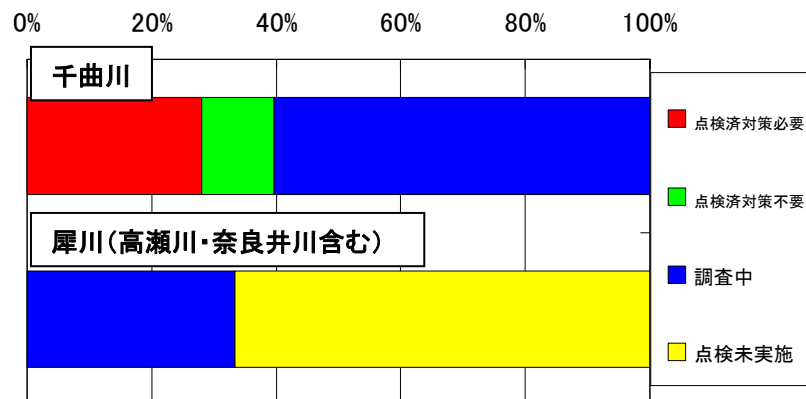
## 千曲川河川事務所管内で点検が必要な堤防の詳細点検実施状況(平成19年3月現在)

- ①千曲川河川事務所管内で点検が必要な堤防延長(千曲川約132km、犀川約52km、高瀬川1.6km、奈良井川0.3km)のうち、平成19年3月現在で千曲川で約52kmの点検が完了(約39%)。
- ②この結果、約37km(点検延長に対して約71%)の区間で堤防強化が必要。
- ③なお、平成18年7月出水を踏まえた点検結果の評価見直しを現在実施中。
- ④点検については、平成21年度を目処に完了させる予定です。
