平成20年2月作成

# 千曲川

らしさを求めて

生態系に配慮した川づくり

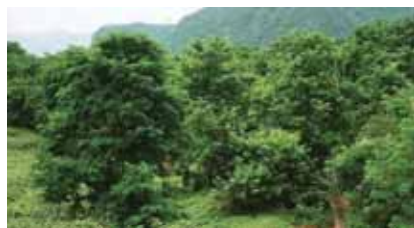
千曲川中流域の高水敷には、中・高木からなる樹林が広がっています。一見すると、自然が豊かなように見えますが、実はもともとこれらの場所では、礫河原が広がる一面の裸地だったところが多いのです。木々が育ち河岸が陸地化すると、川の中の水が流れる道（流路）が固定されて、それ以上流路が移動することがなくなります。また、河岸が陸地化することは、洪水によって土砂が流されにくくなったことを示しています。このような場所には、陸域から植物や動物が入り込み、川本来の生態系が失われてしまいます。このような状況から千曲川中流域では今後掘削等により河積を確保していく必要があります。

ハリエンジュ林が広がる現在の河川敷

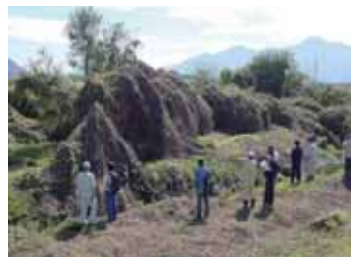
栗佐地区のアレチウリ繁茂状況

栗佐地区では、外来種の侵入が著しく、固定化した砂州にはアレチウリが繁茂するようになりました。この結果、生物生息の基盤となる植生が単調となり、被覆されたヤナギは立ち枯れて洪水時の流倒木の原因となるなど、新たな問題を誘発しています。

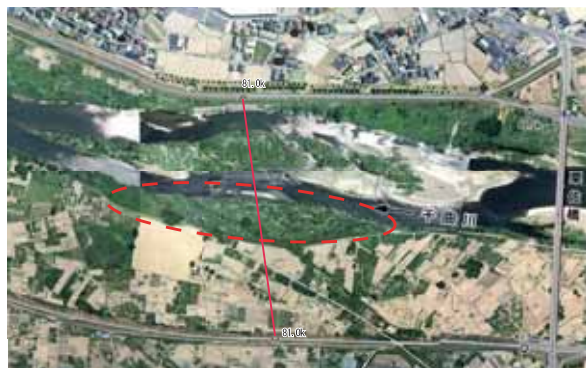
掘削前の栗佐地区垂直写真(2005年6月6日撮影)

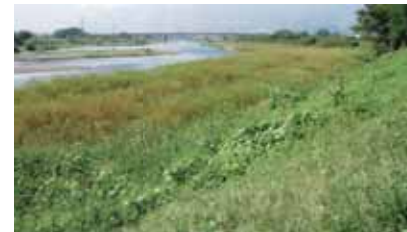
洪水後のオオイヌタデの優占(2006年9月)

洪水後の掘削地に優占した一年草のオオイヌタデは秋に実を結びましたが、翌年、同じ場所には多年草のク

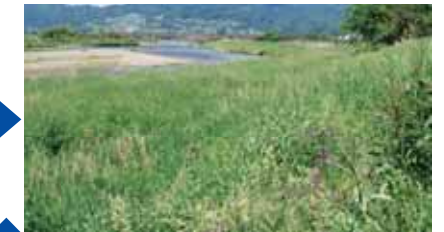
オオイヌタデに代わり、クサヨシが優占(2007年5月)

サヨシが優占しました。この比高が維持されれば、今後も水辺植生の変遷が続くと考えられます。

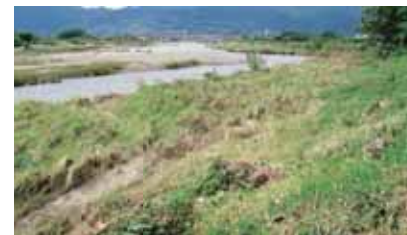
はん濫危険水位を超過する洪水によって掘削地が冠水(2007年9月)

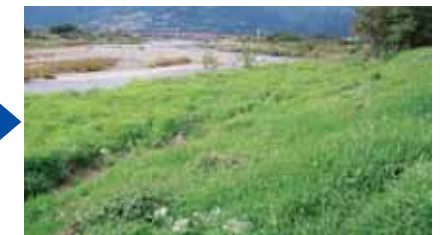
洪水後には再びクサヨシが繁茂(2007年10月)
