◆◆◆ 平成22年7月梅雨による出水被害 ◆◆◆

**松本市下平瀬地先の堤防欠損を応急復旧しました。**

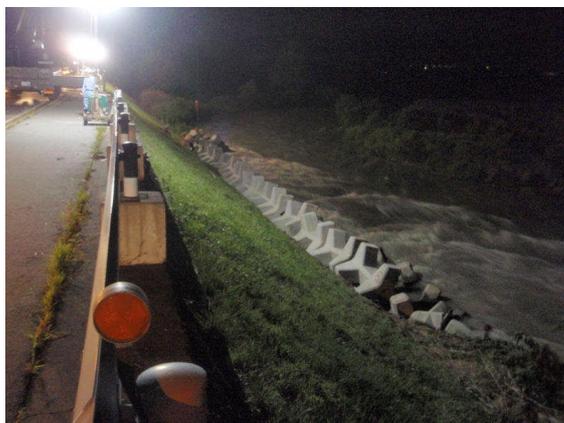
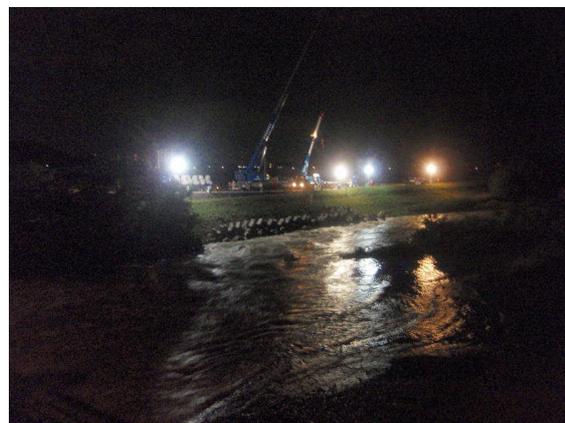
1. 応急復旧状況写真

千曲川河川事務所では、出水の影響により梓川右岸70.5km(松本市下平瀬)アルプス大橋上流で発生した堤防欠損について、応急復旧を完了しました。

7月16日15時より、コンクリート異形ブロック(62個)投入と大型土のうにより欠損箇所の補強を行い、7月17日0時50分、延長45mの応急復旧を完了しました。
