『犀川下流 災害復旧工事について』

早期復旧に向けて長野市綱島地先で災害復旧工事を実施します。

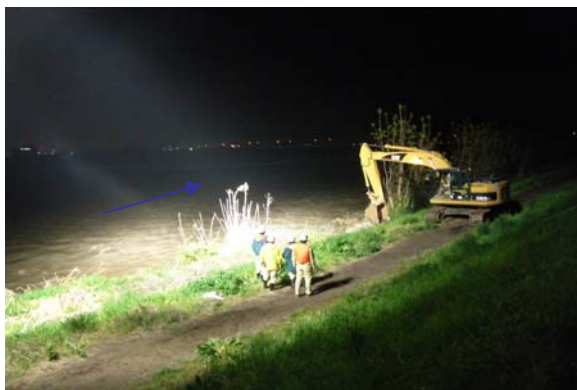
①春先の融雪出水、季節外れのまとまった降雨等で河岸欠損が徐々に進行。

【5月13日に応急復旧のため、ブロックを緊急投入】

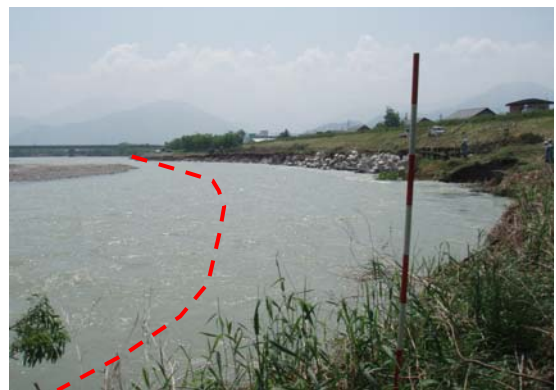
犀川下流部の長野市綱島地先では、平成23年5月29日の台風2号出水により、約280m河岸が欠損し、堤防側に約40m大きく後退しました。

②5月29日の台風2号出水により河岸が大きく後退

しかしながら、5月の台風出水では、投入したブロックが一部流失するなど被災し、現在に至っても、徐々に河岸欠損が進行しているため、一日も早い復旧に向けて、抜本的な対策である災害復旧工事（低水護岸と河岸復旧）を実施するものです。
