# 土木工事設計変更ガイドライン (案) 事例集

平成24年2月

北陸地方建設事業推進協議会  
工事施工対策部会

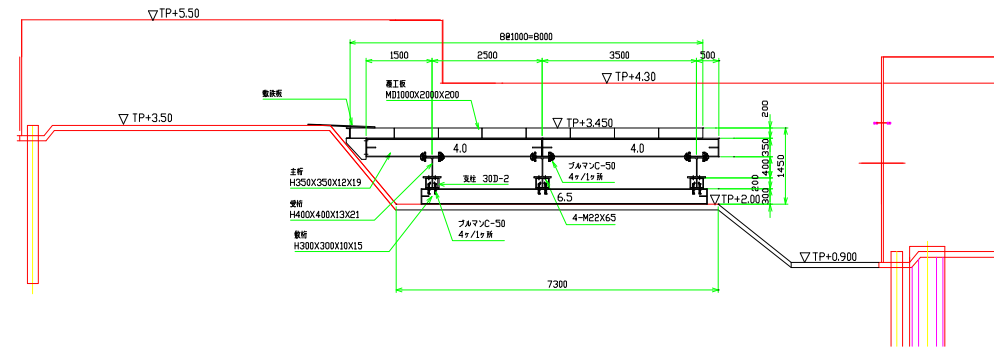
Ⅱ期工事の堰本体の施工に際し、周辺の床付けはひな壇形状で段差が大きいためクレーン等の建設機械を設置する施工ヤードとして適していない。そこで、床付けの段差を解消して、施工ヤードを確保するための作業構台を設置した。

施工ヤード状況

作業構台

Ⅱ期工事はⅠ期工事の施工時とは違い、床付けが全て完了しているため堰本体周辺の施工ヤード条件が異なる点を発注者に説明した。

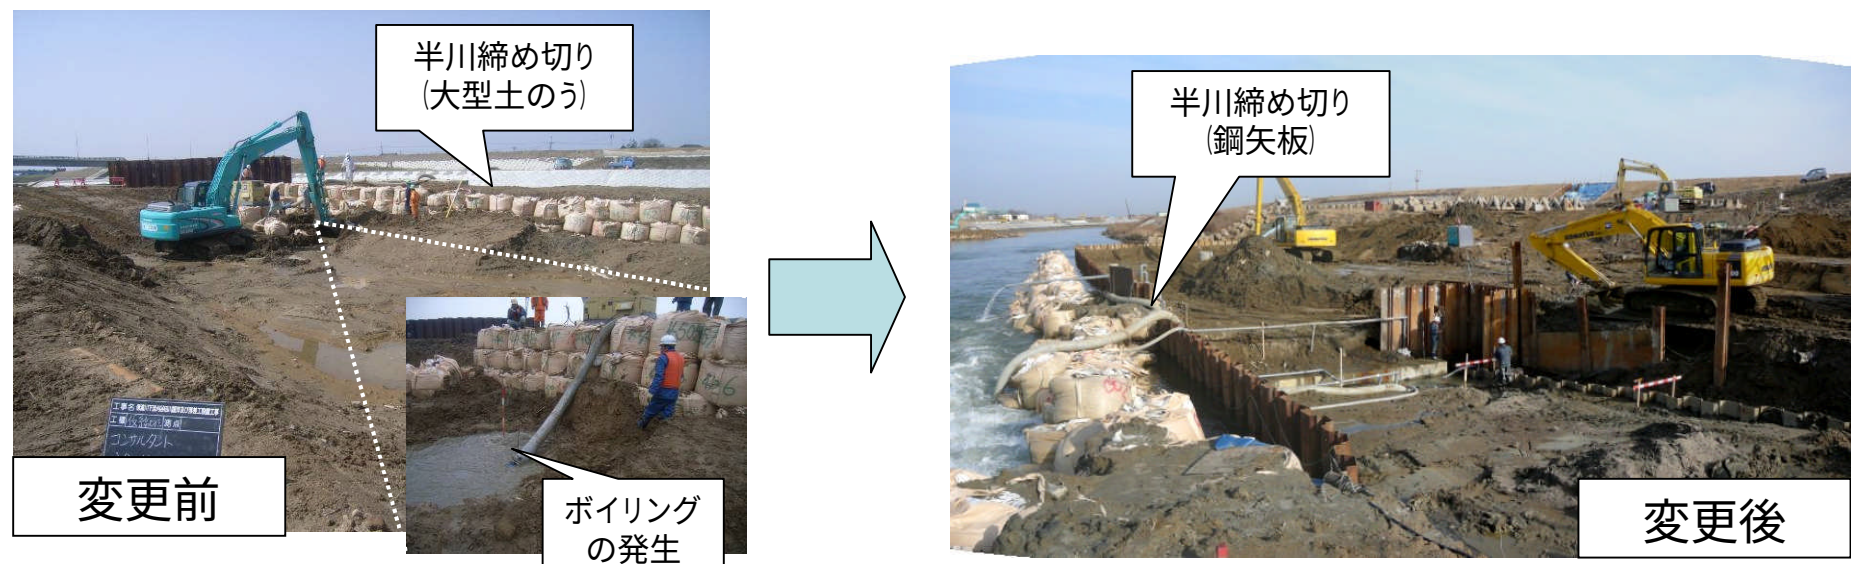
落差工の施工に於いて、仮締め切り（半川締め切り：任意仮設）を行い施工していたが、掘削を行ったところボイリングが発生したため協議を行った。（契約書第18条第1項の四）

当初予期できなかった湧水が確認されたため、受注者からの協議により地質調査を行い対策工法を検討し、一部変更指示を発出し、鋼矢板による仮締め切り(指定仮設)に変更した。

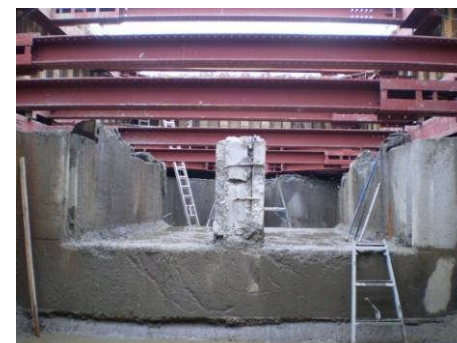
当初、旧構造物の撤去において、地下部は鋼矢板締切 (切梁構造) による施工を考えていたが、圧砕機では作業ヤード、十分な離隔の確保に施工上不安が生じたため、やむを得ず施工方法の再検討を行った。

鋼矢板締切全景

変更対象 (切梁下方部)

- ・地域との協議で民家が近接しているためブレーカーでの撤去は出来ない。
- ・土留位置および施工機械、施工ヤード他の検討を行い、発注者と協議。
- ・切梁より下方部の撤去はコンクリートカッター、コアボーリング、ワイヤーソー工法に変更
- ・直接工事費で2,200万円の増額 (減額) 変更

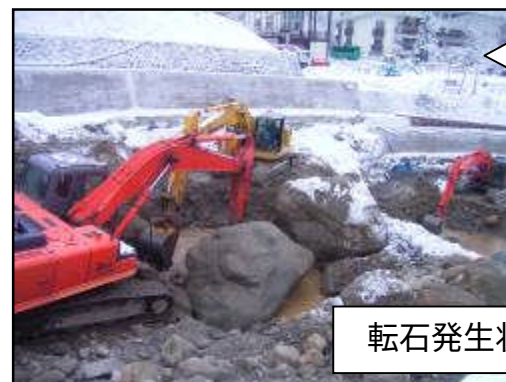
砂防工事現場にて掘削中に転石が数多く出てきた。転石は床付面よりかなり高い所から出てくる為、破碎する必要があった。工事現場周辺には宿泊施設等があり、騒音面から大型ブレーカーを使用しての転石破碎ができない状況であった。

宿泊施設

転石発生状況

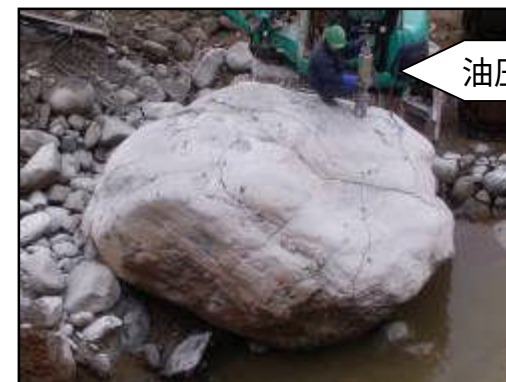
- ・特記仕様書には、『転石等の破碎については設計変更で対応する』と明記。
- ・通常は大型ブレーカーで転石破碎を行っているが、宿泊施設等が直近にある為、騒音の少ない油圧破碎機を使用して転石破碎を行いたいと受注者が協議したところ、発注者から実績を調査して歩掛りを取り、その単価で設計変更すると回答があった。
- ・直接工事費で約1.0百万円の増額変更

油圧破碎機

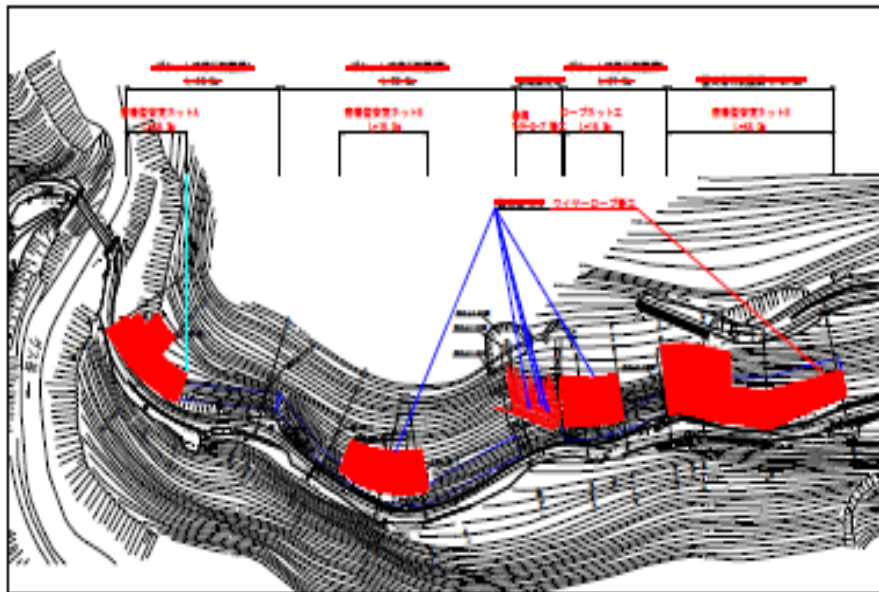
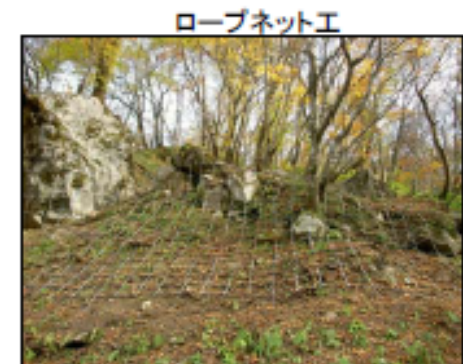
砂防工事専用軌道の落石防止として、当初設計ではポケット式落石防護網工と覆式落石防護網工を設置することになっていたが現地踏査の結果、予想される落石が当初想定されていたものより大径で、対策工の強度が不足する恐れがあると考察されたので、密着型安定ネット工とロープ伏工に変更した。

- ・現地踏査を行った結果を基に、速やかに監督員の立会いを求めて施工方法の協議を行い工法を変更した。
- ・直接工事費で約6.5百万円の増額変更となった。

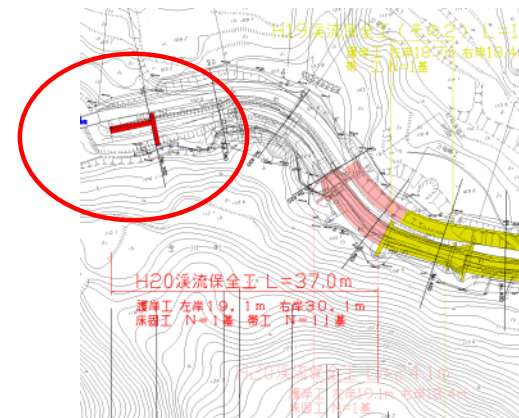
### 最下流帯工の追加・荒廃の防止

最下流帯工を追加し、先行して施工することにより、河床低下を防止し溪岸の荒廃を最小限にとどめた。（契約書第18条で変更可能）

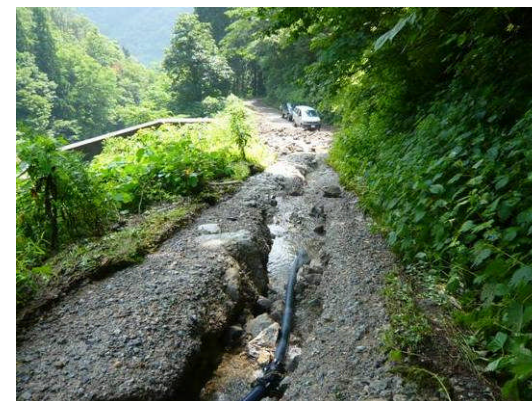
その結果、発注前の豪雨により管理用道路が著しく損傷し、ダンプトラック等の走行に支障があることが判明した。また路盤もゆるく、碎石舗装のみでは対応が不十分であると判断した。

発注者は、敷鉄板の使用を変更指示。

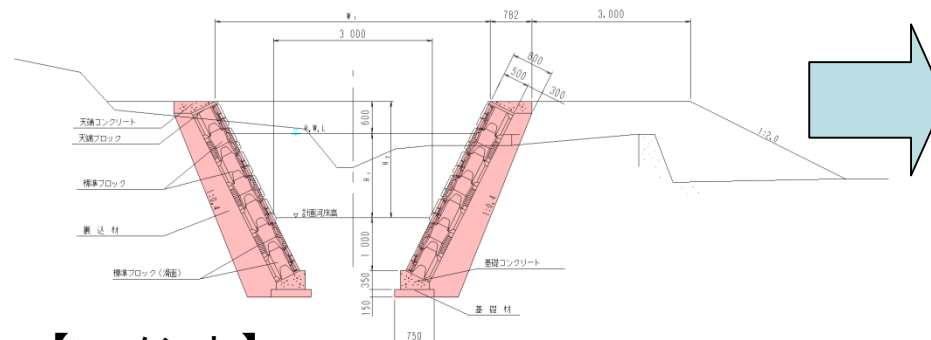
S=1:50

流路工において、当初設計で地盤が砂礫である場合は基礎コンクリートの施工を計画するが、現地掘削の結果岩盤が確認された場合には、基礎形式・根入深さの変更が必要となった。

溪岸保全工 1:0.5 護岸標準断面図

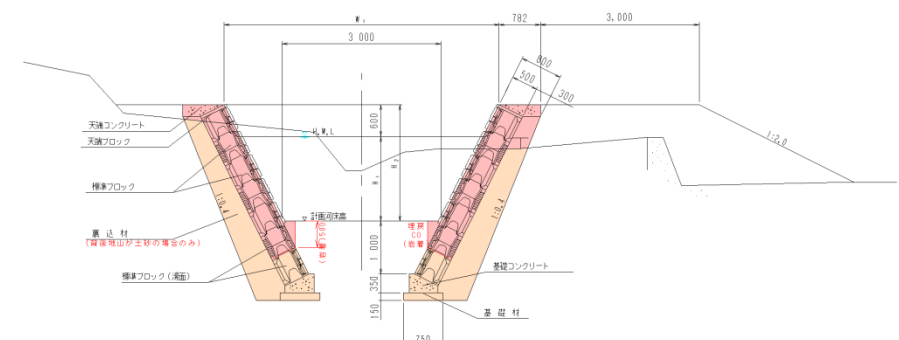
S=1:50

溪岸保全工 1:0.5 護岸標準断面図

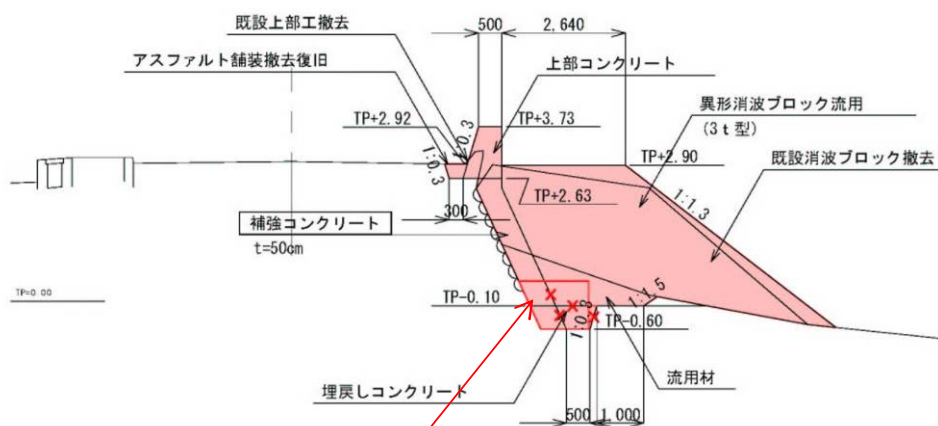
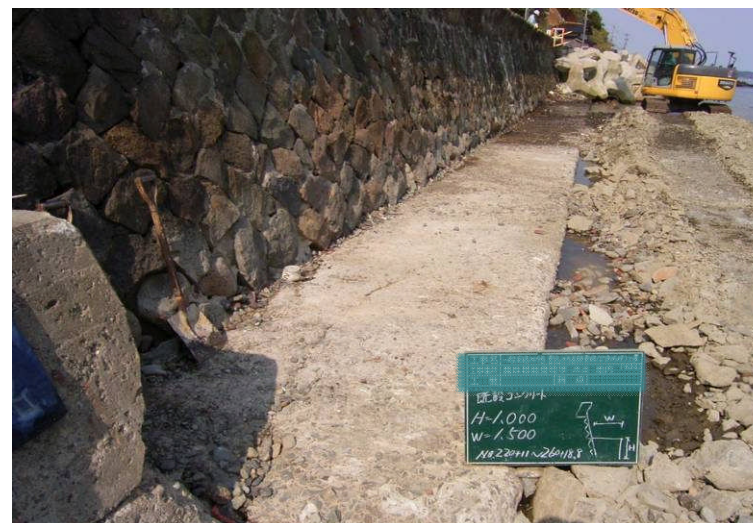
当初の設計図書では確認できなかった根固めコンクリートが、受注者からの指摘で判明したことから、当該工事において不要な補強コンクリート分を減額対応とし、変更設計に盛り込んだ。

前面に消波ブロックがあった事により、確認されなかった根固めコンクリート

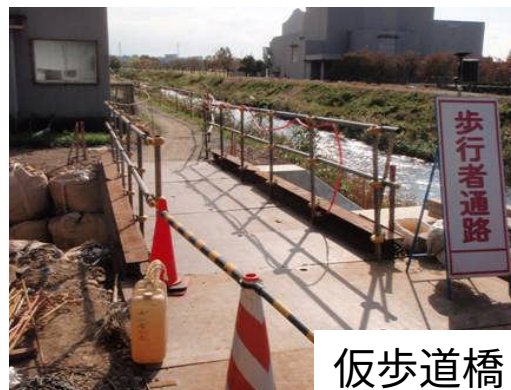
これに対し、施工性及び付近住民の負担を考慮した受注者は、延長L=100mの仮設歩道の設置（仮歩道橋含む）と、短期間の車両通行止めによる施工方法を提案。

仮歩道橋

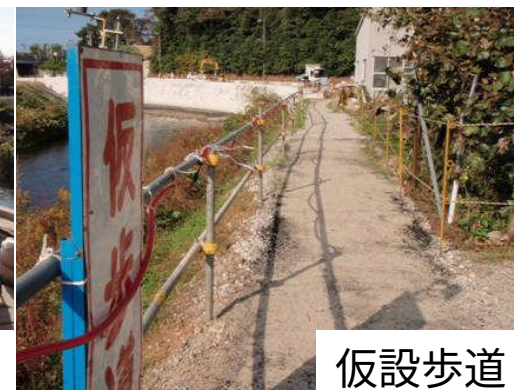
仮設歩道

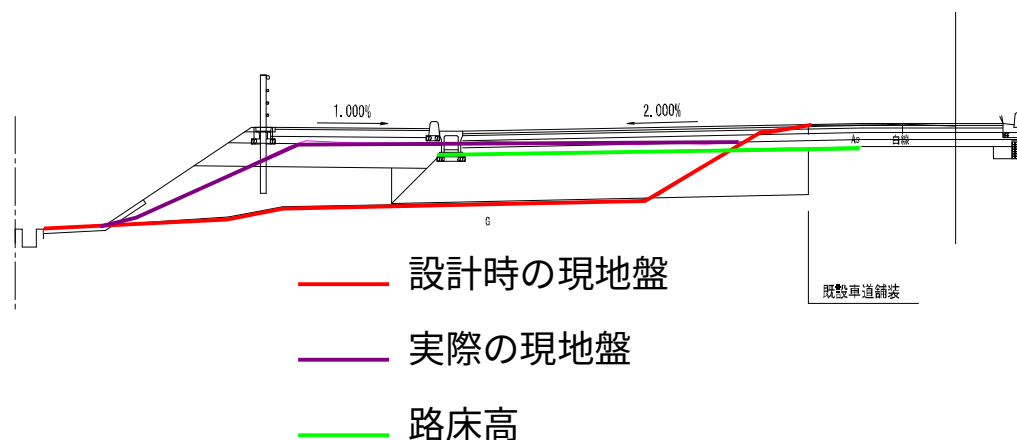
設計図書：現地盤が路体面より低い為、購入土で盛土を行い、路体と路床を構築する。

現 地：現地盤の高さは、路床面まで盛土されている。

現況土を固化材にて地盤改良した方が、工程の短縮、施工の確実性及び経済性において、優れている。

他工事での盛土

現地盤

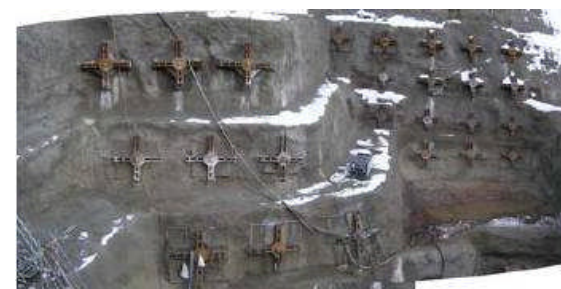
崩壊の原因として、軟岩の亀裂の向きが上流側から下流側へと流れ目になっていたためであった。このような崩壊パターンでの鉄筋挿入工は効果がないと判断し、流れ目となっている軟岩を押さえるにはグラウンドアンカーによる補強が適当であるとの結論に達した。

グラウンドアンカー施工状況

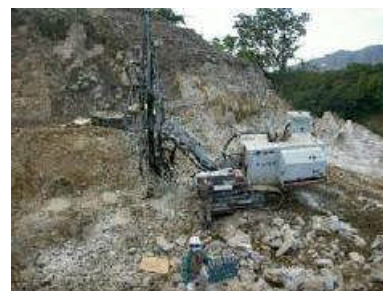
左岸アーチアバットの掘削時、当初設計では中硬岩とあったため大型ブレーカーを用いた掘削を行っていたが、途中からブレーカーでの掘削が困難となってきたため、岩判定を行った結果、硬岩であることが判明し、発破を併用した掘削工に変更した。

硬岩であることを証明するために、弾性波速度測定や岩シュミットハンマーによる硬度確認等を実施した。工法については静的破碎材や非火薬工法等も含め比較検討を行い、経済性に優れた発破工法を採用した。

火薬搾孔状況

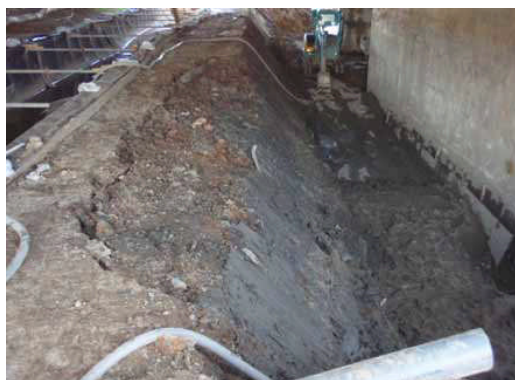
橋脚の炭素繊維巻立て工のため、橋脚部の掘削（掘削深はGLより約5m）を実施した例である。掘削をGL から3m程度まで進めたところで、掘削面に亀裂や湧水が確認されたため、のり面勾配の変更（当初1：0.5から変更1：1.0へ）、簡易的土留を設置したが掘削面が安定せず亀裂・崩壊が生じたため、安全を確保するため鋼矢板土留工法へ変更したものである。

当初の掘削

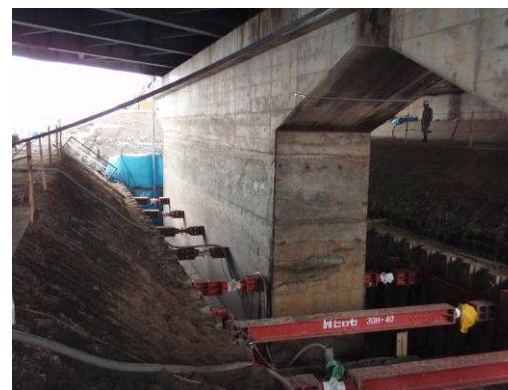
変更後の鋼矢板土留工

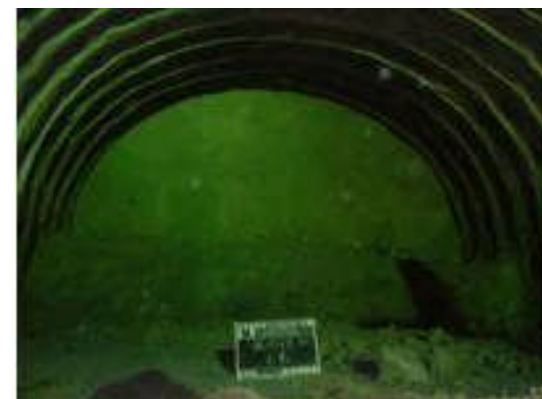
現地立会の結果、掘削時の切羽崩壊による災害防止を目的とした鏡吹付けの必要性を発注者、受注者で確認した。  
直接工事費で約110百万円の増額変更

鏡吹付け施工完了状況

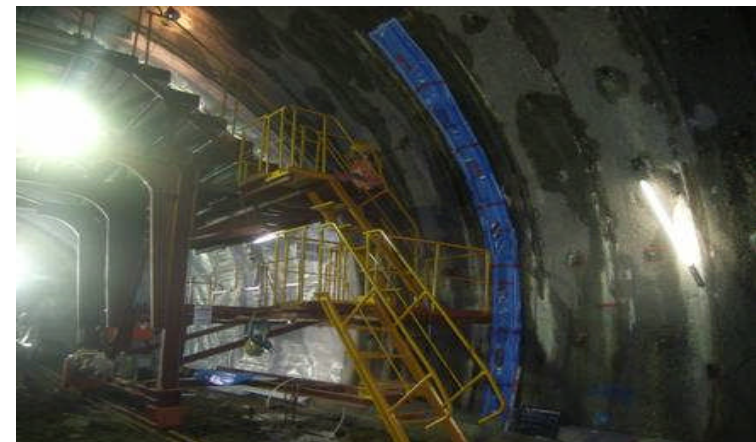
トンネル防水、覆工前の吹付コンクリート面、ロックボルト打設箇所から、局所的な湧水が発生している箇所では、その湧水により、覆工後に漏水が発生することがあり、その排水処理が必要とされる場合がある。当初設計では湧水箇所の排水処理の計上はなく、防水シート背面下部の裏面排水材と50m毎の排水管のみであった。

現場はロックボルト打設箇所からの湧水発生が数箇所あり、発注者に協議した。現地立会いが行われ、防水シート施工前に湧水箇所に縦排水材を設置し、裏面排水に導水するよう指示された。また、施工中、湧水箇所を発見した場合には、必要に応じ縦排水材設置をすることを指示され、いずれも設計変更の対象として認められた。直接工事費で0.04百万円の増額変更

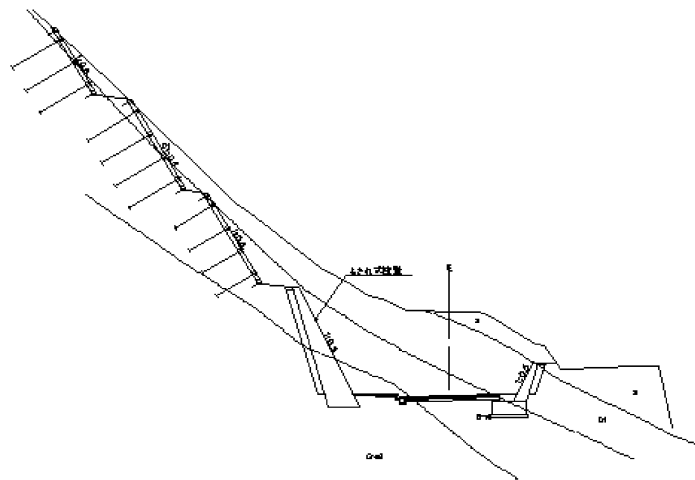
変更前図面

地盤条件の照査と施工性、経済性及び擁壁前面の反射(眩しさ)を検討し、大型ブロック積み構造が最適と思われたため、発注者に協議を行った。その結果、大型ブロック積みで施工することを認められ、設計変更の対象となった。あわせて、法面排水処理のため大型ブロック積み天端での排水側溝敷設と縦排水設置が指示された。直接工事費で1.4百万円の減額変更

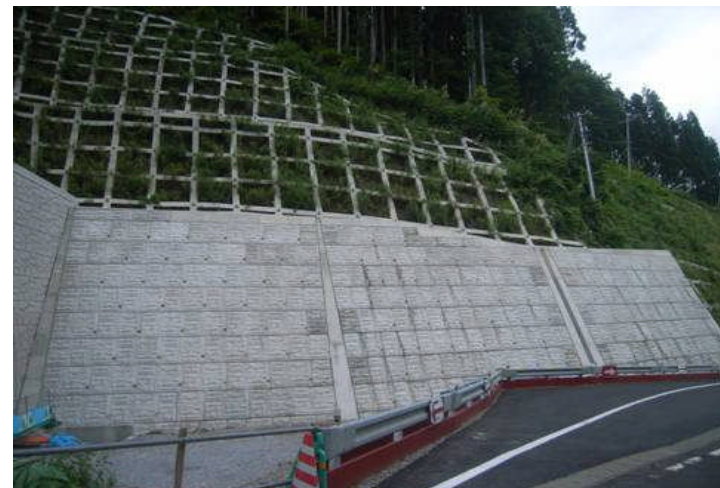
完成写真

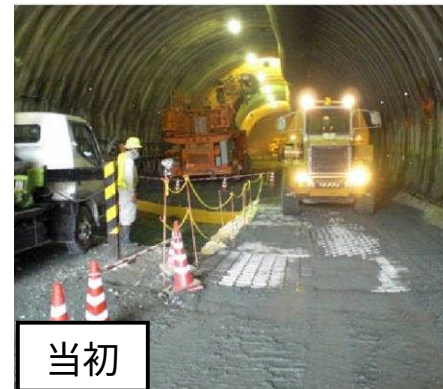
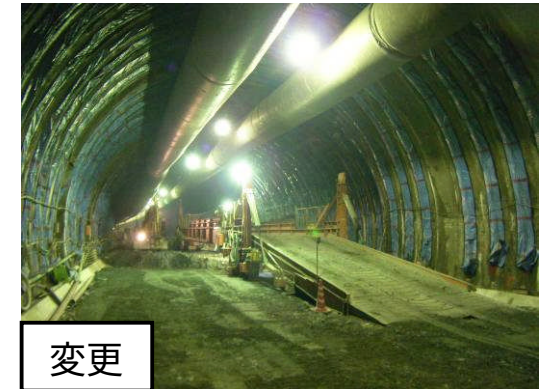
- ・インバート片側施工時には、重機走路を土嚢、敷鉄板等にて補強していたが、実際の施工状況より重機走行時の安全性に問題があることを確認した。
- ・書類により片側施工ができないことを監督職員に説明、協議を行った。
- ・本工事では全体数量の15%を変更  
直接工事費で約5.9百万円の増額変更

片側施工による大型機械走行状況

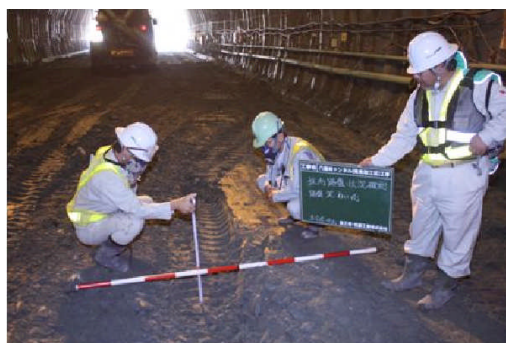
- ・湧水による路盤の泥濘化状況の現地立会いで、導水材による湧水処理の必要性を監督職員と確認
- ・協議の後、湧水箇所の立会により、湧水導水材の施工箇所を決定
- ・直接工事費で865円/mの増額変更

湧水による路盤泥濘化状況
