⑭ 河道内におけるボーリング調査時の安全対策

ダイチ株式会社 平成 29 年度 高原川流域地質調査業務

(工期：平成 29 年 8 月 2 日～平成 30 年 1 月 31 日)

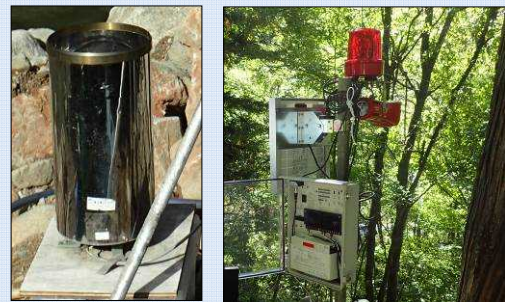
④ 雨量計の設置

現地の急な豪雨に対して、避難警報(回転灯, サイレン)発令。

- ② 気象情報 : スマートフォンによる天候確認
(雨雲レーダー、警報、注意報)
- ③ 河川水位 : 目視できる「指標」を設置
- ④ 雨量計 : 作業現場に設置。規定雨量
超過で、回転灯・サイレンが作動
- ⑤ 簡易風速計 : 風速を計測
- ⑥ 土石流センサー : 切断後、現地の
回転灯・サイレンが作動
切断情報は瞬時に回転灯・サイレンにて作業員に通知。

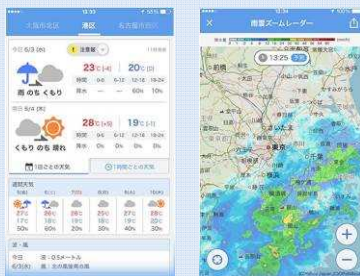
② 気象情報の把握

スマートフォンによる天候管理(雨雲レーダー、警報、注意報)

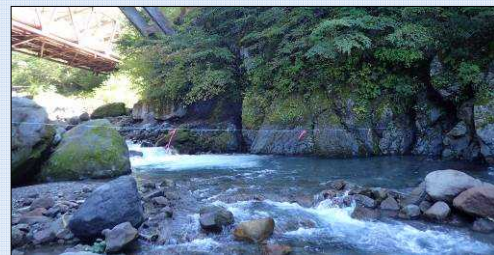
⑥ 土石流・出水センサーの設置(貝塩上流, 中尾)

避難時間を考慮して上流側に設置。ボーリング地点にて
避難警報(回転灯, サイレン)発令。

通信手段は、設置が簡便で、センサー切断から警報発令
までタイムラグの発生しない、無線式警報システムを採用。

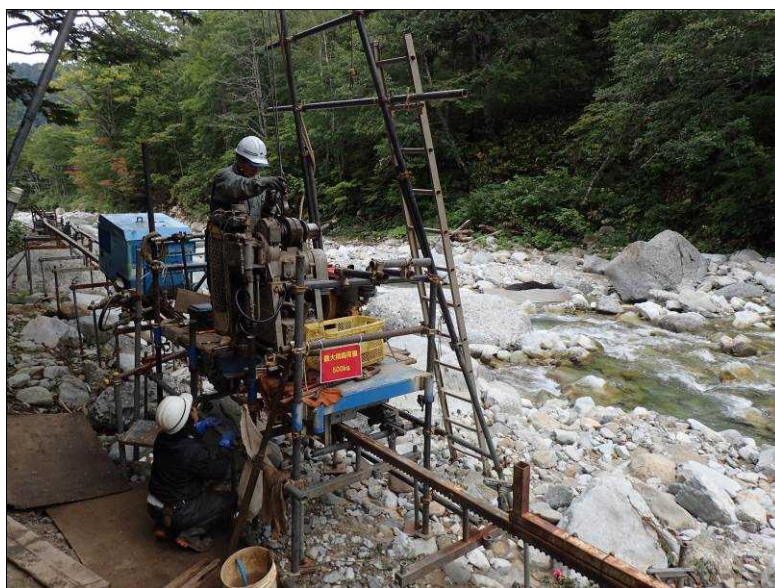
写真 3.2.1. モノレール台車一体型移動式ボーリングマシン（H29年10月 立山砂防事務所 調査業務で採用）

当社では、河道内の流水箇所で行う場合、ボーリングマシンの移動が速やかに行える「モノレール台車一体型移動式ボーリングマシン（当社開発）」を使用して資機材の流出防止対策を実施することが可能である。

「モノレール台車一体型移動式ボーリングマシン」の利点

●突発的な降雨・水位上昇時に速やかに撤去

モノレール台車一体型移動式ボーリングマシンでは、10～15分で速やかに移動が可能。

●作業時間外、毎作業毎に撤去可能

突然の降雨による急な出水に備える必要があると判断し、好天時でも作業日毎にモノレール台車一体型移動式ボーリングマシンの搬入出（設置・撤去）を行い、作業時間外は河道内にボーリングマシンを放置しない事で、流出の危惧を回避できる。

本業務の調査地点は、流水にさらされる様な危険な箇所に該当しなかったため、当機を使用していないが、同事務所発注の過年度業務および本年度では立山砂防事務所発注の調査業務時に使用したので、当機を使用する利点と実例を写真 3.2.1. にて紹介する。
