⑮ 安全な砂防設備点検を目指して

(株)建設マネジメント北陸

平成 29・30 年度神通川水系砂防事務所管内砂防設備点検業務

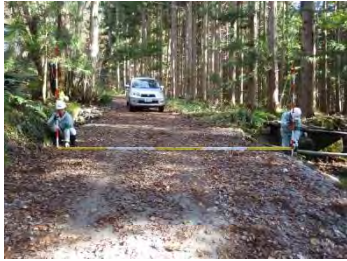
餌掛谷第1号砂防堰堤		
点検経路図	事前現地踏査時	改善後(巡視点検時)

下記は餌掛谷第1号砂防堰堤下流約0.5kmに位置する点検経路の舗装道路法肩陥没事象である。道路を横断する側溝がオーバーフローし法肩が洗掘され大きく陥没し車両通行に支障が生じていたが、巡視点検時には碎石投入により問題無く通行することができた。

事前現地踏査の結果、点検経路にいくつかの落石・小規模崩落・倒木などの障害や損傷を発見・報告し、調査職員による対応を頂いた。これにより円滑な移動が可能となり、安全且つ効率的な巡視点検が可能となった。

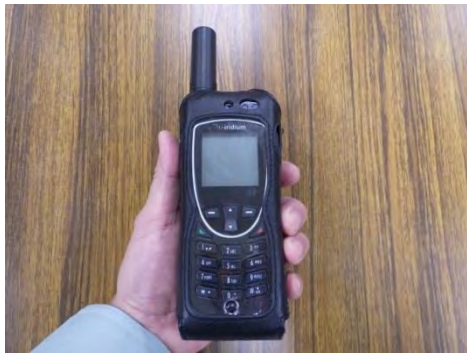
イリジウム衛星携帯電話	使用方法早見表

衛星携帯電話は、現地において緊急性を要する場合に使用するためその場でまごつかないよう、事前に巡視員による操作訓練を行い、また、砂防系事務所の連絡先を短縮で登録し、操作方法を記した使用方法早見表を作成し万が一に備えることとした。

衛星携帯電話については、緊急時における通信手段確保の重要性を鑑み、弊社支店単独ではなく弊社全支店で導入することとした。また、車載型や過般型等の種類がある中から、徒歩移動の際に巡視員の荷物量の負担にならないよう小型・軽量タイプを選択することとした。
