高原川砂防施設改築工事における現場での取り組み実施事項について

美笠建設株式会社 平成30年度高原川砂防施設改築工事
工期:平成31年3月27日～令和元年11月29日

【キーワード】 施工に関するあらゆる面で創意工夫を取り入れた現場管理

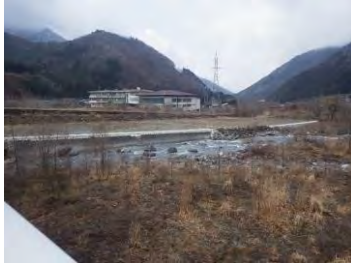
《柏当地先 河川敷》

発注計画では、柏当地先 河川敷において製作、赤桶地先 笠谷資材置場への仮置きでありましたが、設計照査より当社所有地 神坂地内での製作、柏当地先 河川敷への仮置きを提案し、受理され、施工を実施しました。

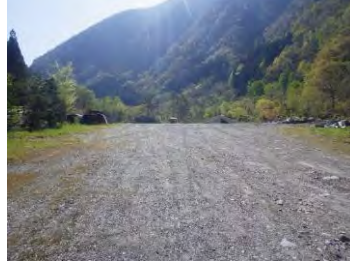
《神坂地先 当社所有地》

その結果、製作ヤード敷地面積が広く、効率的な型枠転用を行うことができました。

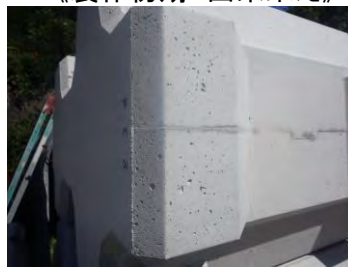
《製作初期 出来栄え》

ブロック製作初期段階において、コンクリートの締固めを従来の高周波バイブレーター(φ50mm)を3台使用し、4層に分け3個ずつ打設を行った結果、材料分離の兆候が見られ脱型後ハンチ部分に多くの気泡が確認されました。

製作初期段階において、垂直面に気泡がみられたが、高周波バイブレーターを使用したことで材料分離を恐れ、締固め不足が生じ発生したのではないかと考えられます。棒バイブレーターを使用したことで、材料分離が解消され、かつ垂直面の気泡ができにくくなりました。

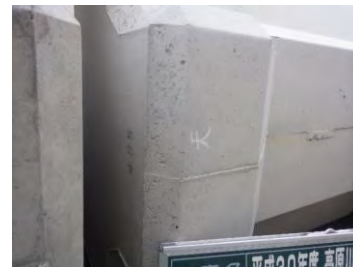
《改善後 出来栄え》

製作初期段階に比べ、中期～後期に製作したブロックは、気泡が少なく効果的でありました。

②～⑦までの対策を実施した結果、高周波バイブレーター(φ50mm)を使用し、3層(1層厚約40cm)に分けて打設すれば、材料分離は解消された。

下部ハンチ部の気泡を少なくするためには、プラハンマーまたは外部振動機より金槌による外部からの打撃のほうが、型枠に振動が伝わり気泡が少なかった。

天端面取り部の気泡は、棒バイブレーター及び金槌による打撃が有効でした。

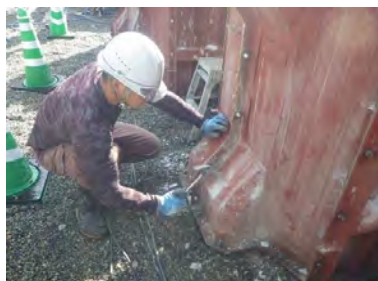
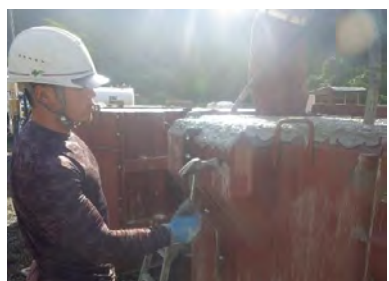
対策③ プラハンマーによる外部打撃状況

ゴムである為、打撃力が弱く効果がなかった。

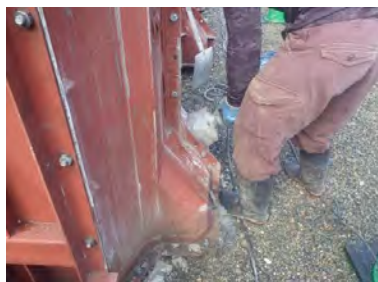
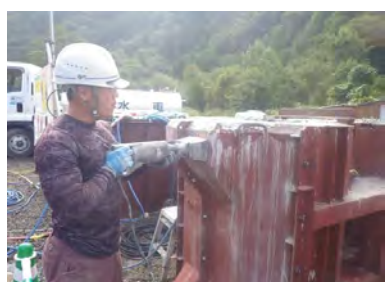
対策④ 金槌による外部打撃状況

金槌による打撃は、振動が型枠に伝わり、気泡が少なくなった。2層目を打設する前に実施する必要があるため、大変である。

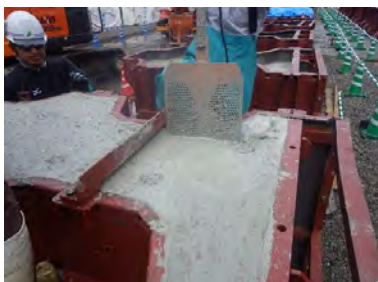
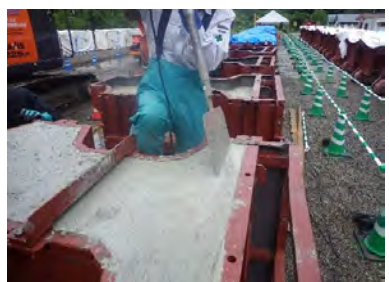
対策⑤ 外部振動機による締固め状況

外部振動機は、振動が弱く労力の割に効果が表れなかった。

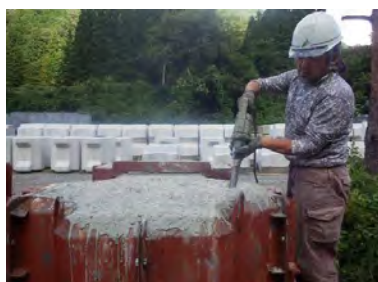
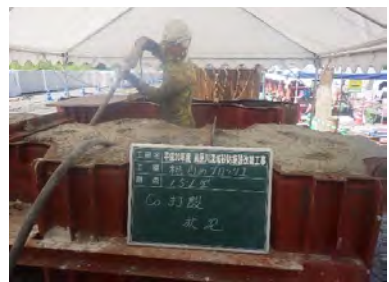
対策⑥ スペースング振動機による締固め状況

型枠の形状にスペースング振動機がうまく収まらないため、気泡を除去することができなかった。
